# Fotodokumentasjon Vindåsen 2021

## Vedlegg til beskrivelse

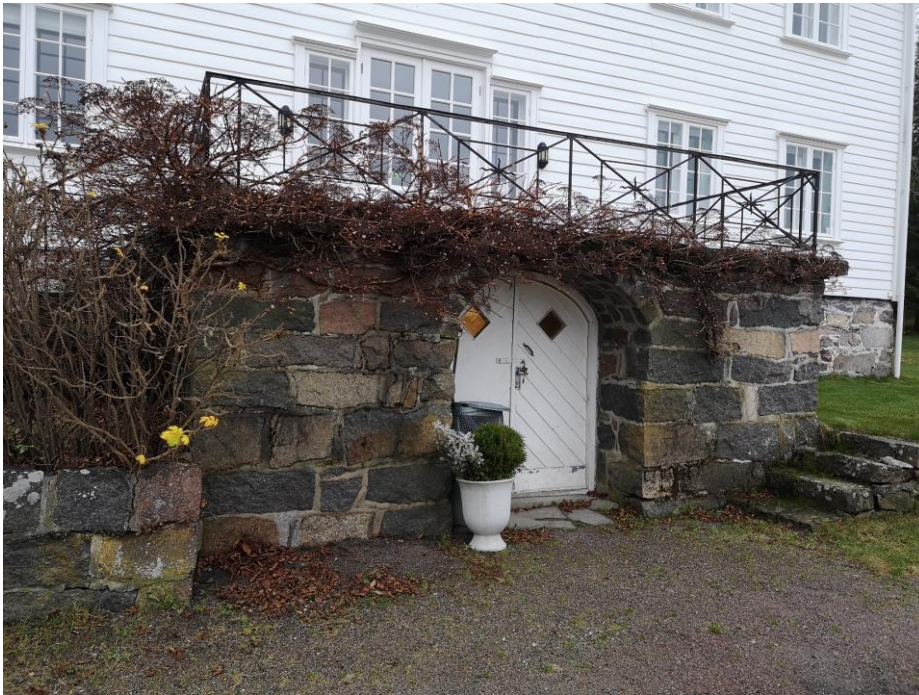
Altan sett fra vestsiden. Døren skal males og muren omspekkes.

Smijernsrekverket de/remonteres og utbedres for rustskader.

Vegetasjon fjernes.

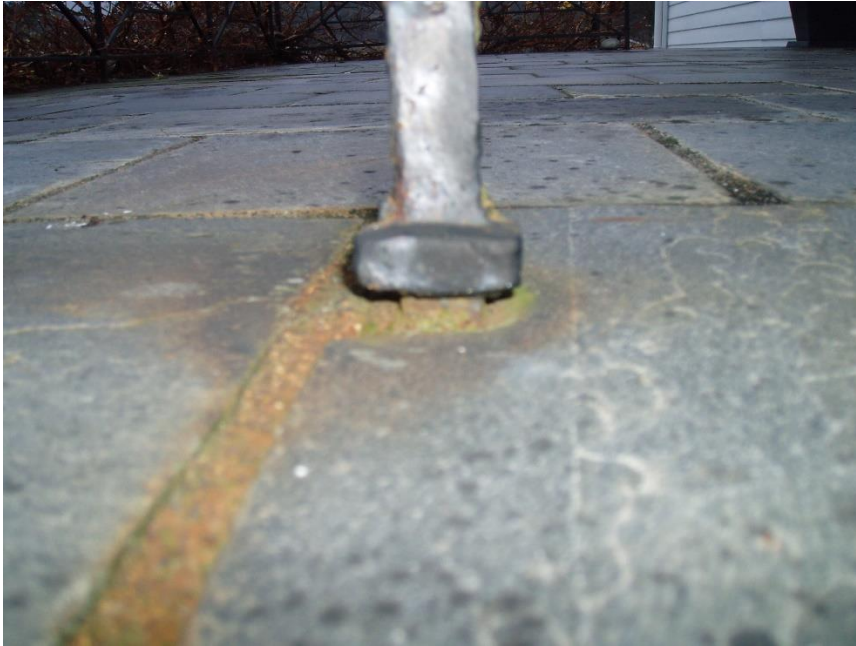
Innfestingen av rekkverket har generelt betydelige rustskader i innfestingen nede i dekket.

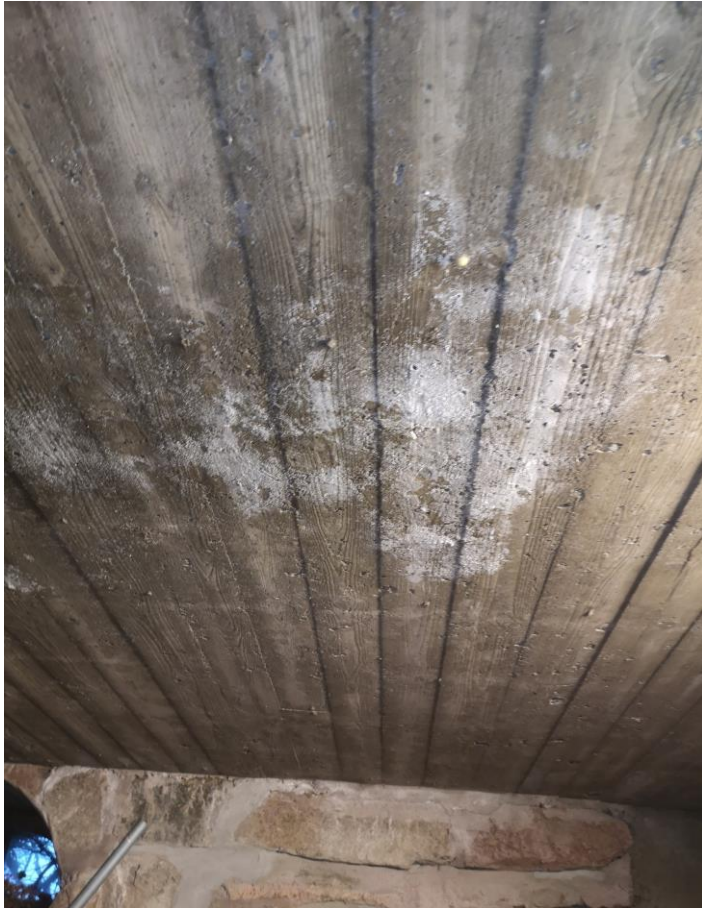
På innvendig side har undersiden av dekket tydelige spor etter forskalingsbordene. Det er viktig å gjenskape det samme uttrykket ved å bruke skurlast til forskalingen.

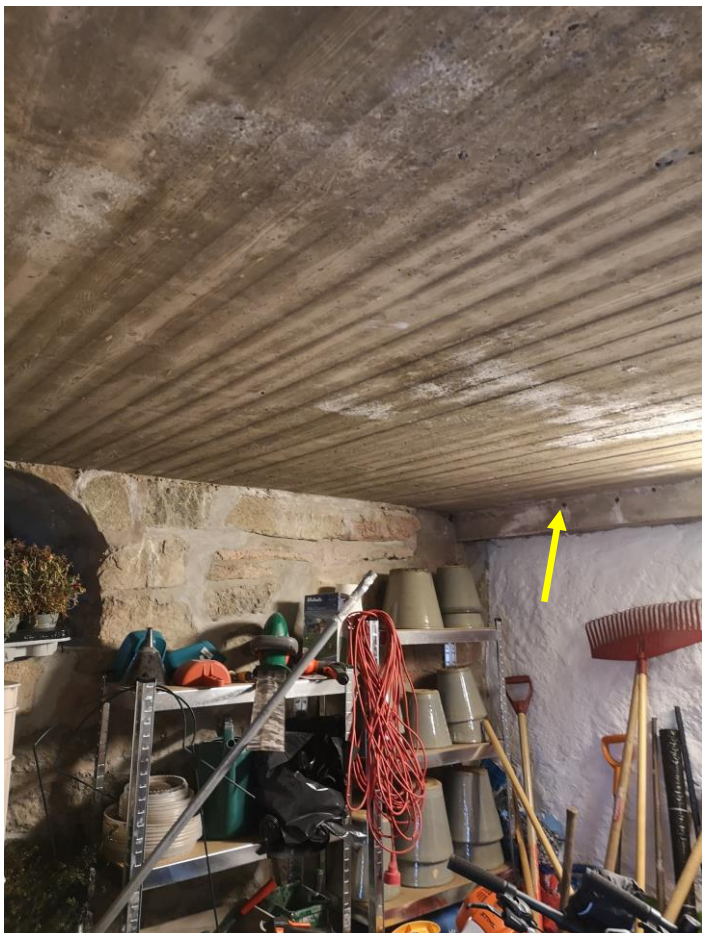
Bildet viser undersiden av dekket med spor etter forskalingsbordene.

Langs veggen inn mot bygget ligger en innstøpt stålbjelke for å bære dekket. (gul pil)

Ny bjelke skal støpes inn på samme måte.
