## NOTAT

<b>Oppdragsnavn:</b>	Vindåsen - betongundersøkelser		
<b>Oppdragsgiver:</b>	Norges Bank		
<b>Kontaktperson:</b>	Ellen Ingeborg Bodsberg		
<b>Emne:</b>	Betongundersøkelser i dekke ved inngangsparti		
<b>Dokumentkode:</b>	2001345-BFV-002-20212601		
<b>Ansvarlig enhet:</b>	AROK	<b>Utført av:</b>	IMS
<b>Tilgjengelighet:</b>	Åpen	<b>Dato:</b>	26.01.2021

## 1. INNLEDNING

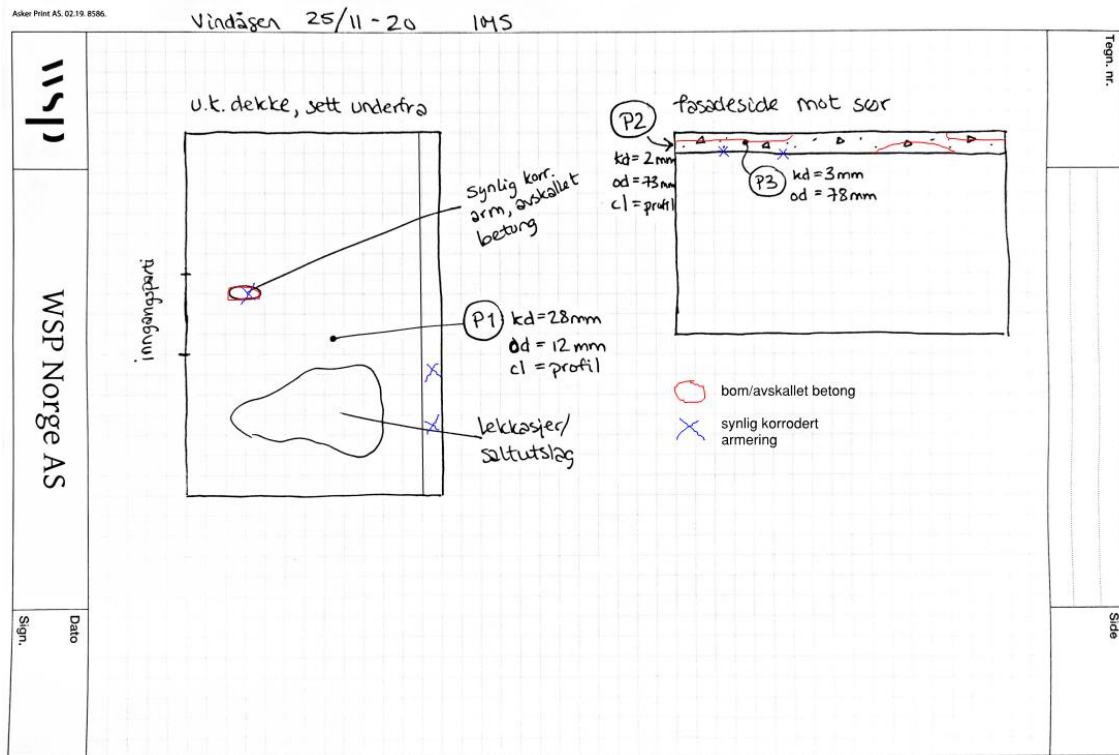
Figur 2: Skade- og prøvekart

I underkant av dekket ligger den generelle betongoverdekningen/armeringsoverdekningen på 12 mm (P1). På dekkforkanten er den generelle betongoverdekningen/armeringsoverdekningen på 2 mm (P2) og 3 mm (P3). Det betyr at armering i P1 ligger i karbonatisert betong. I nærheten av P2 og P3 er det observert armeringsjern uten betongoverdekning. I områdene med delaminert betong, se skadekart figur 2, vil armeringsjernene også være utsatt for korrosjon.

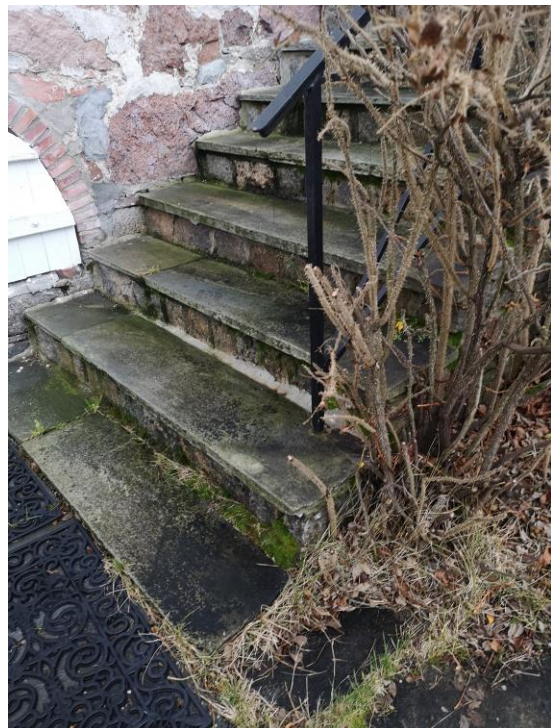
Det er observert noen heller med skader og sprekker i hjørnene. Det er ikke observert skader i betongen eller tegn på korrosjon.

3: Trapp

Det anbefales å fjerne hellene skånsomt under rehabilitering av dekket for å få bedre oversikt over betongen, og for å etablere en membran under hellene. De opprinnelige hellene lagres skånsomt og limes på igjen etter rehabilitering.

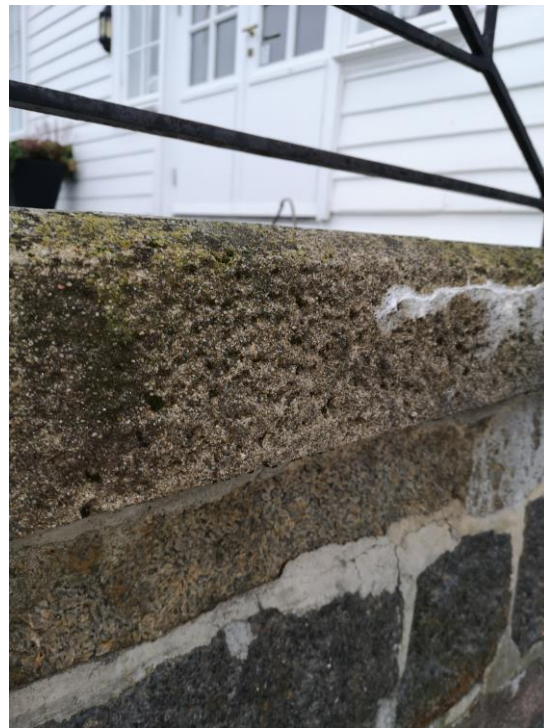
4: Dekkeforkant mot sør

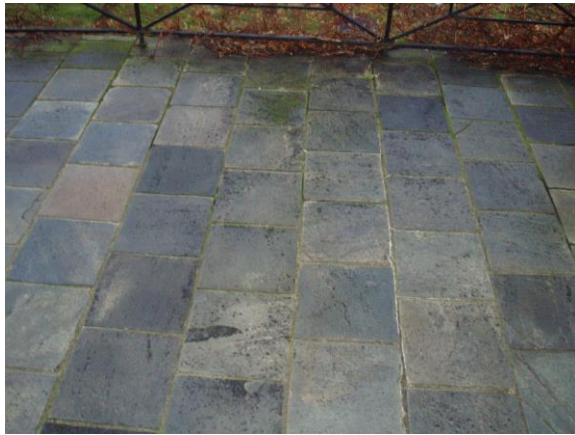
5: Fliser i overkant av dekket

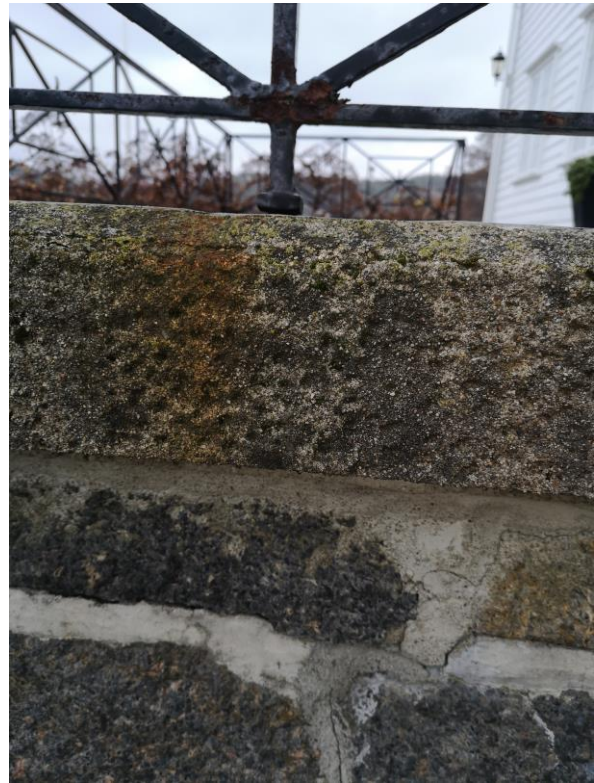
Det er observert korrosjon på rekkverket, spesielt i sveisene og i innfestingspunkter. WSP anbefaler å overflatebehandle rekkverket på nytt. Rekkverket er i tillegg lavere enn dagens standard, og det anbefales å utføre tiltak for å sikre at det er trygt for besøkende å oppholde seg på dekket.

6: Innfesting rekkverk

Rekkverket må sandblåses slik at det er rent for korrosjonsprodukter, godstykkelsen må kontrolleres og eventuelt sveise på ytterligere jern for å opprettholde styrke. Ny overflatebehandling påføres for å beskytte mot videre korrosjon. Det anbefales å heve rekkverket ved å skjøte på med nytt smijern over eller under det eksisterende med tilsvarende detaljer som opprinnelig.

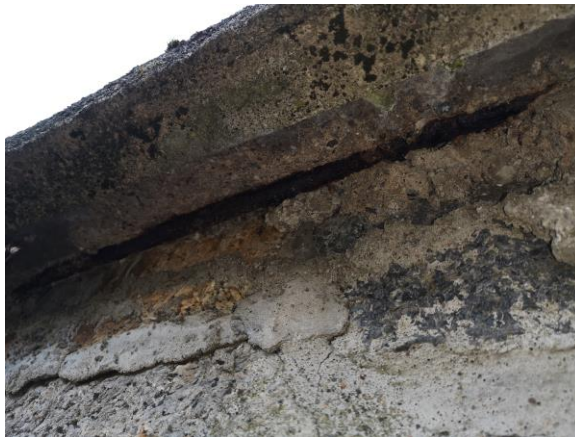
Det ble observert enkelte områder med dårlig utstøpt betong, steinreir og avskallet betong. Det ble observert et synlig korrodert armeringsjern i underkant av dekket, og flere områder med skader langs dekkeopplegget mot bygningsfasaden. Utvendig gror det plantevekster oppover langs bodveggene og på dekkeforkanten mot vest. Dette ga redusert visuell kontroll. Dekkeforkanten mot sør var synlig under befaringen. Betongoverflaten på dekkeforkanten mot sør hadde en ru/slitt overflate som kan tyde på f.eks erosjonsskader eller frostskaider, se vedlagte bilder. Det ble observert store delaminerte områder langs dekkeforkanten, betongavskallinger og synlig armering langs dryppesen rett i underkant av dekkeforkanten.

7: Underkant av dekke med dryppnese og synlig armering

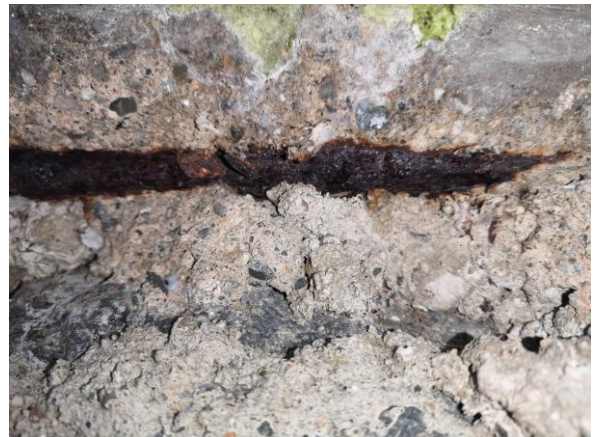
8: Korrodert glattstål

Begrenset mekanisk reparasjon går ut på å utbedre de skadene som finnes i dag ved å pigge bort løs betong, skifte ut armering der armeringstverrsnittet er kraftig redusert (antar ca. 20% reduksjon av tverrsnittsarealet) og flikke reparasjonsmørtel/støpe ny betong med tilsvarende styrke som opprinnelig betong over.

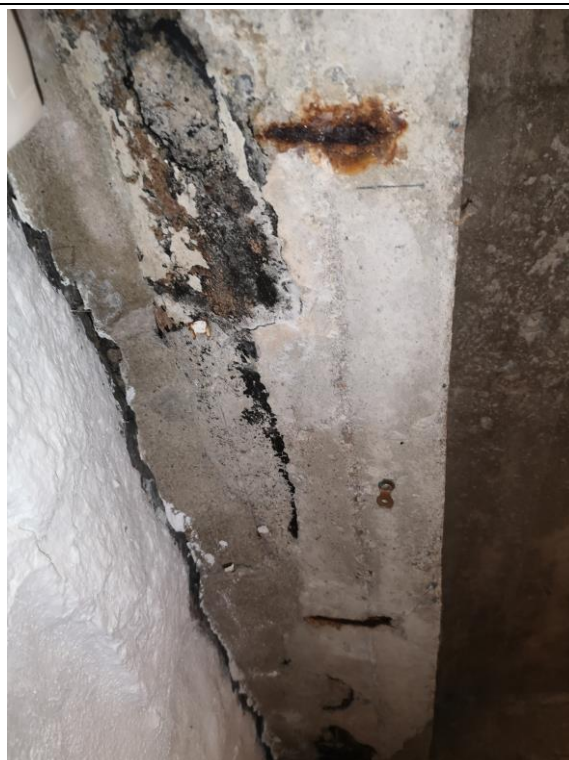
10: Bjelke mot bygningsfasaden, bod innvendig

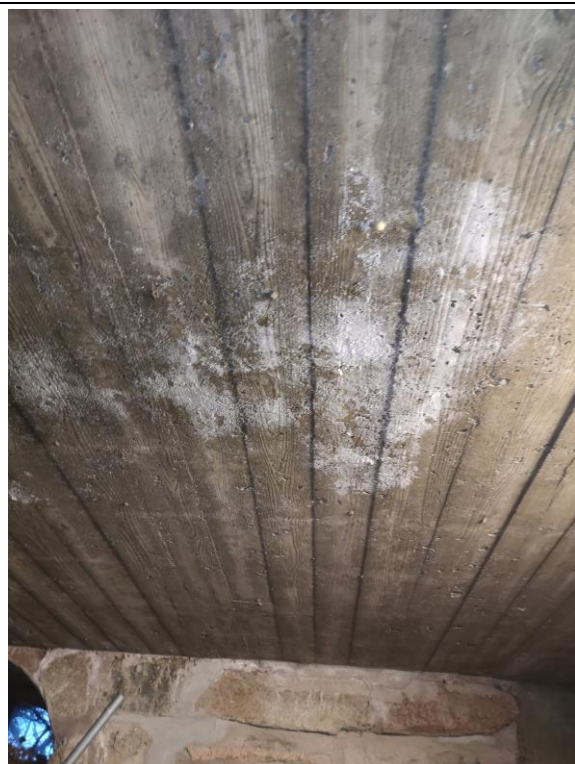
11: Utfellinger i tak

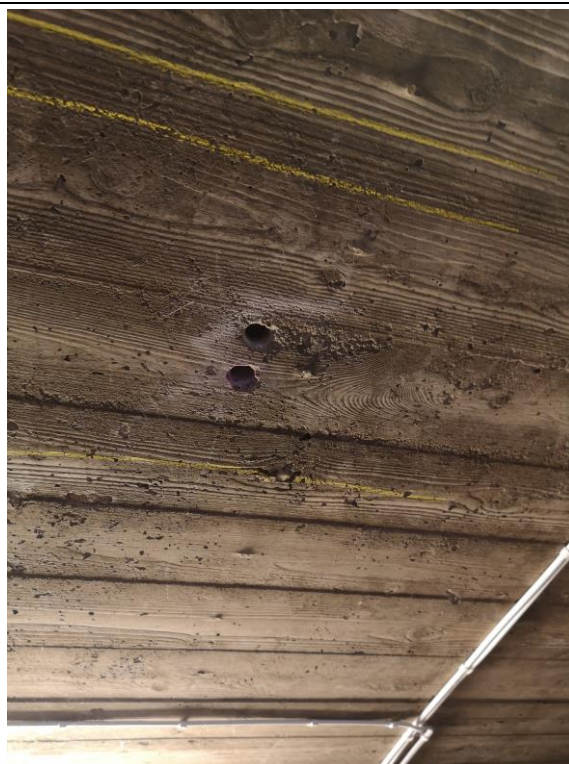
I underkant av dekket ligger karbonatiseringsfronten dypt, 28 mm inn i tverrsnittet, P1. Utvendig på dekkeforkanten ligger karbonatiseringsfronten 2-3 mm inn i tverrsnittet i P2 og P3, som betyr at karbonatiseringen er ubetydelig i dette området. Overkant av dekket ble ikke kontrollert, men den antas å ha lav karbonatiseringsfront fordi den har vært tildekket og ved høyt fuktinnhold reduseres karbonatiseringsinntrengningen betraktelig

12: Prøveområde i u.k. dekke
