**Prosjektinformasjon**Prosjektnavn  
282306-Erdal-ØA-260620

## Strekkinspeksjon - 26.06.2020

By/Sted <b>Erdal</b>	Oppstrøms Kum <b>22549</b>	Rørlengde [mm] <b>1 000</b>
Gate/Vei <b>Utmark</b>	Opp. kum type	Seksjon lengde [m] <b>43,93</b>
Overlateforhold	Nedstrøms Kum <b>22550</b>	Inspisert lengde [m] <b>43,93</b>
Fra kart	Ned. kum type	Byggeår
Profil <b>sirkulært 300mm</b>	Inspeksjonsformål <b>Stikkprøve Undersøkelse</b>	
Ledningstype <b>Spillvann</b>	Inspeksjonsmetode <b>Rørinspeksjon med videokamera</b>	
Type foring:	Inspeksjonsretning <b>Medstrøms</b>	
Foringsmateriale:	Rengjøring <b>Rengjort</b>	
Materiale <b>Plast</b>	Anmerkning <b>Rørstrekket har vannfyllinger og synlige pakninger</b>

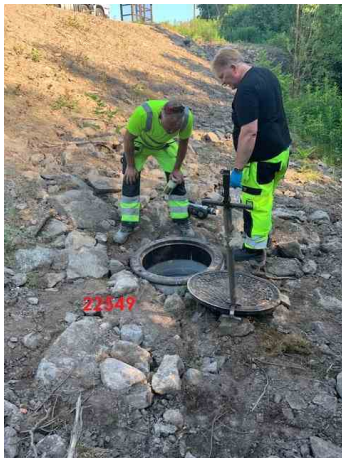
L\_22549\_22550\_260620\_091429\_8.jpg, 00:00:00, 0.00m  
Start inspeksjon

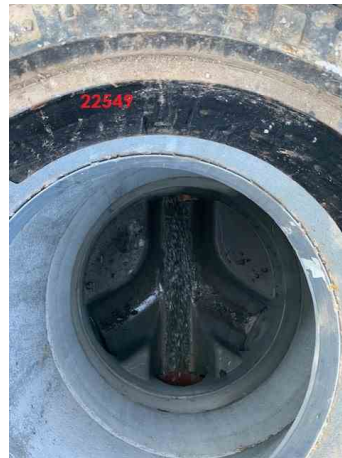
L\_22549\_22550\_260620\_091429\_9.jpg, 00:00:00, 0.00m  
Start inspeksjon

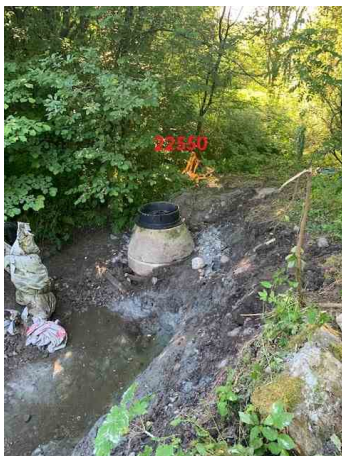
L\_22549\_22550\_260620\_091429\_10.jpg, 00:00:42, 1.95m  
Materialendring til, Betong

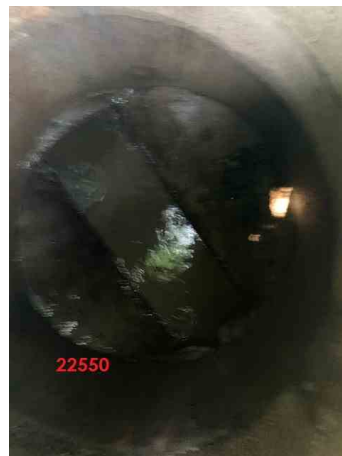
L\_22549\_22550\_260620\_091429\_11.jpg, 00:00:42, 1.95m  
Materialendring til, Betong

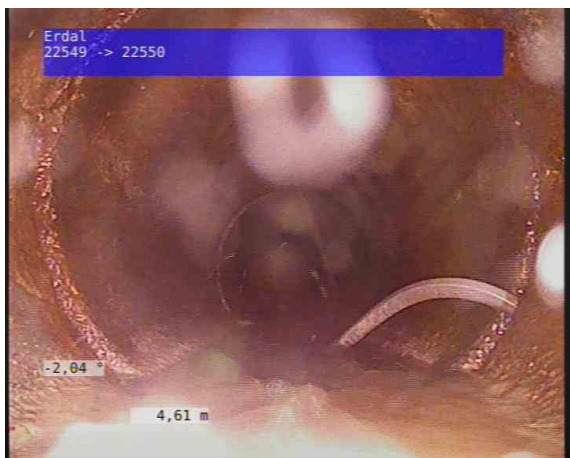
L\_22549\_22550\_260620\_091429\_2.jpg, 00:01:38, 4.60m  
Synlig pakning,, pakningsringen har røket, av 4 Kl. til 6 Kl.

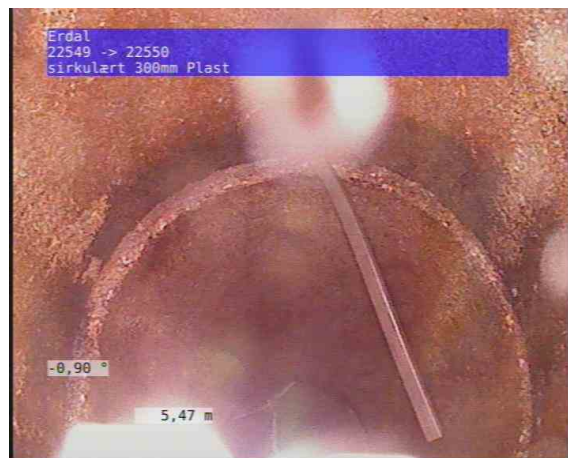
L\_22549\_22550\_260620\_091429\_3.jpg, 00:02:02, 5.47m  
Synlig pakning,, pakningsringen har røket, av 12 Kl. til 4 Kl.

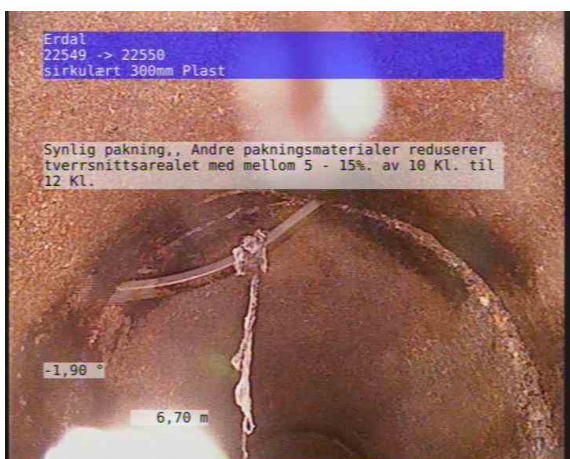
L\_22549\_22550\_260620\_091429\_4.jpg, 00:02:27, 6.70m  
Synlig pakning,, Andre pakningsmaterialer reduserer tverrsnittetsarealet med mellom 5 - 15%. av 10 Kl. til 12 Kl.

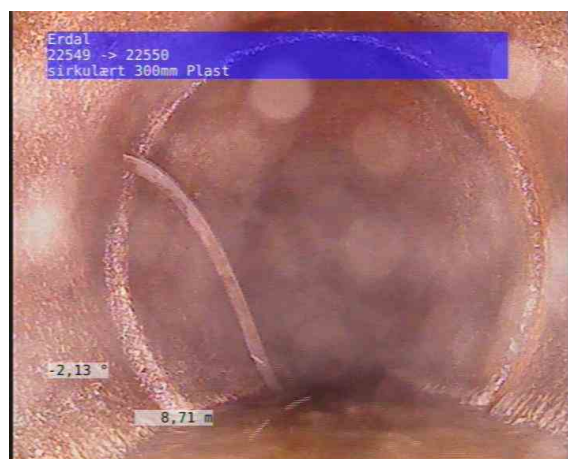
L\_22549\_22550\_260620\_091429\_5.jpg, 00:02:55, 8.71m  
Synlig pakning,, pakningsringen har røket, av 7 Kl. til 10 Kl.

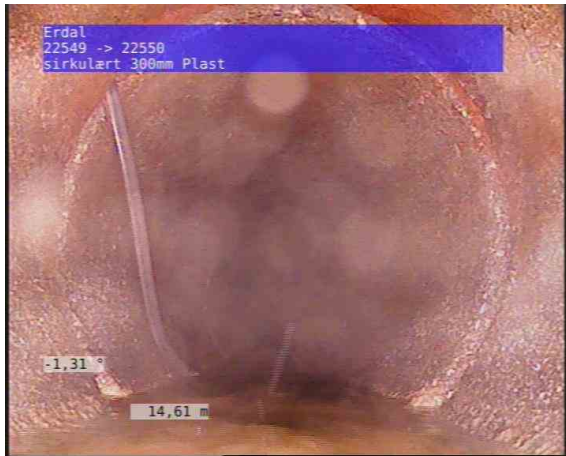
L\_22549\_22550\_260620\_091429\_6.jpg, 00:03:55, 14.61m  
Synlig pakning,, pakningsringen har røket, av 6 Kl. til 11 Kl.

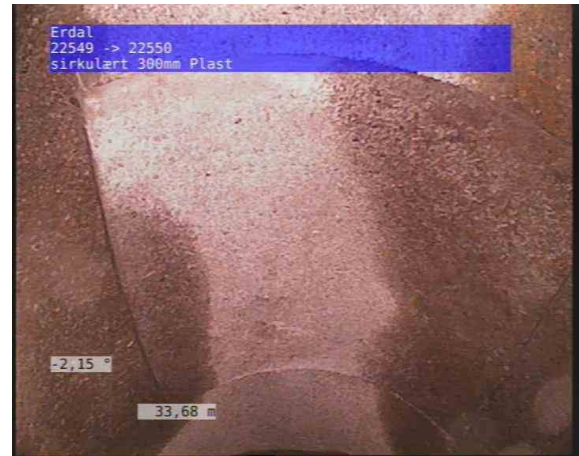
L\_22549\_22550\_260620\_091429\_7.jpg, 00:06:33, 33.68m  
Tilkopling, Andre av 10 Kl. til 2 Kl. / luke
