Strekkinspeksjon

Dato	Kamera FW125	Avrenning	Ledningsidentitet	No 2
Prosjektnavn 282306-Erdal-ES-180620	Lagringsmedium type	Inspeksjonsbil Cutter	Operatør ES	Skadepoeng 0

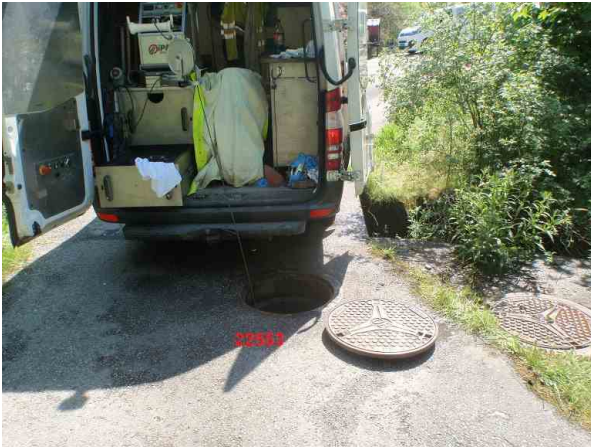
L_22552_22553__31.jpg, 00:00:00, 0.00m
Start inspeksjon, 50%

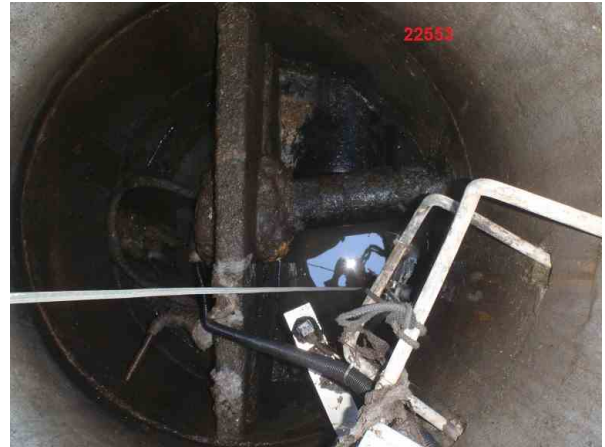
L_22552_22553__32.jpg, 00:00:00, 0.00m
Start inspeksjon, 50%

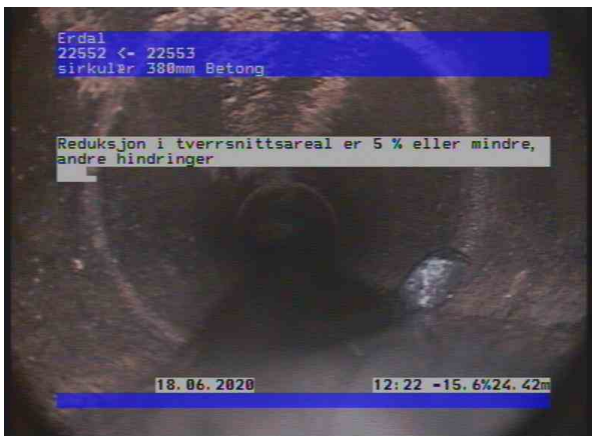
L_22552_22553__12.jpg, 00:04:39, 24.42m
Reduksjon i tverrsnittsareal er 5 % eller mindre, andre hindringer / liten stein som står fast i skjøt

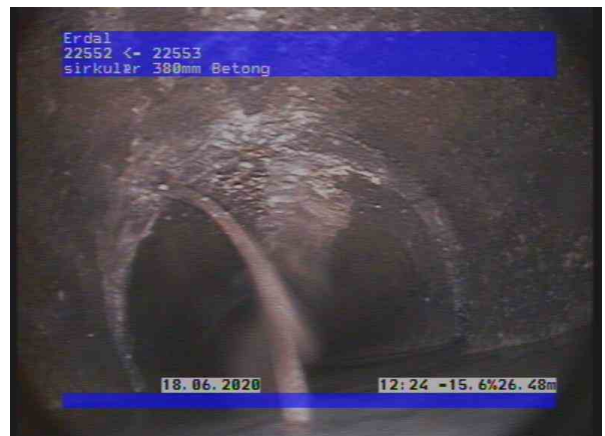
L_22552_22553__13.jpg, 00:05:21, 26.48m
2, Stive rør: Tetningsringen har røket over horisontal senterlinje, tetningsring på 10 Kl.
