Strekkinspeksjon

Dato	Kamera FW125	Avrenning	Ledningsidentitet	No 3
Prosjektnavn 282306-Erdal-ES-180620	Lagringsmedium type	Inspeksjonsbil Cutter	Operatør ES	Skadepoeng 0

By/Sted Gate/Vei Overlate forhold Fra kart	Erdal	Oppstrøms Kum Opp. kum type Nedstrøms Kum Ned. kum type	22551 22552	Rørlengde [mm] 1 000 Seksjon lengde [m] 51,52 Inspisert lengde [m] 51,51 Byggeår
Profil Ledningstype Renoveringsmetode: Foringsmateriale: Rørmateriale	sirkulær 380mm Spillvann Betong	Inspeksjonsformål Inspeksjonsmetode Inspeksjons retning Rengjøring Anmerkning/Generell komment: Rørstrekket har vannfylling, synlig pakning, innsig og forskjøvet skjot.	planmessig kartlegging av tilstand rørinspeksjon med kameratraktor Motstrøms

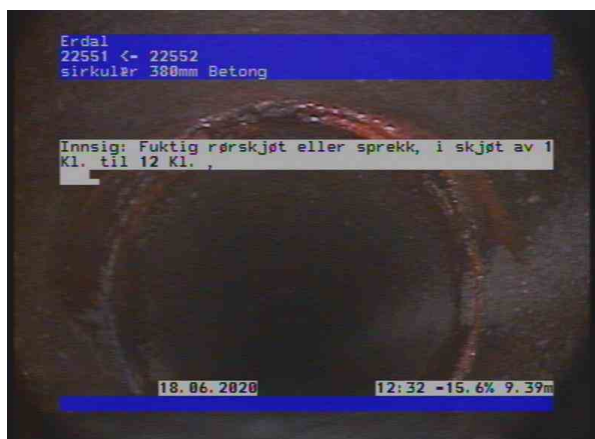
5.14	TK-IT	Tilkopling. Innhugget tilkobling på 2 Kl. / noe fukt i skjøt	00:01:19			0 %
	9.39	IU1-S	Innsig: Fuktig rørsjøt eller sprekk, i skjøt av 12 Kl. til 12 Kl. ,	00:02:00	L_2255 1_2255 2_14.j		0 %

L_22551_22552__14.jpg, 00:02:00, 9.39m
Innsig: Fuktig rørskjøt eller sprekk, i skjøt av 12 Kl. til 12 Kl.,

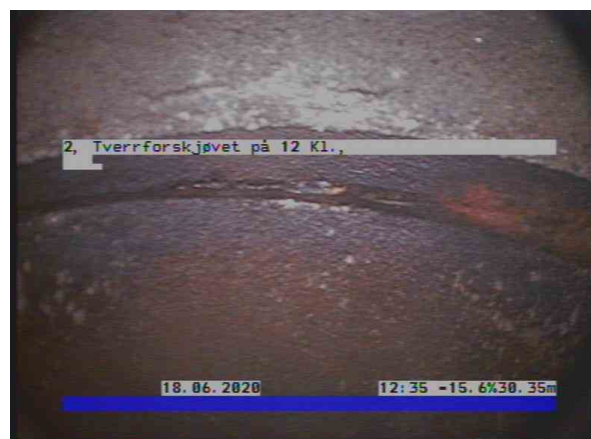
20.33	VN	Vannivå, 20%	00:03:17			20 %
	24.30	VN	Vannivå, 0%	00:03:40			0 %
	30.35	FS2-T	2, Tverrforsjøvet på 12 Kl.,	00:04:43	L_2255 1_2255 2_15.j		0 %
	30.87	VN	Vannivå, 40%	00:05:02			40 %

L_22551_22552__15.jpg, 00:04:43, 30.35m
2, Tverrforskjøvet på 12 Kl.,

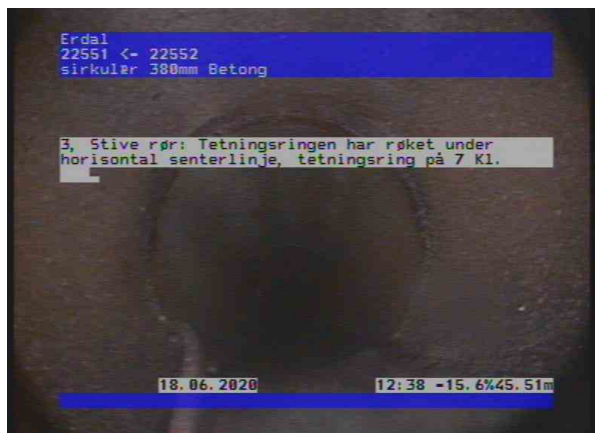
33.56	VN	Vannivå, 10%	00:05:16			10 %
	36.14	VN	Vannivå, 15%	00:05:42			15 %
	37.28	VN	Vannivå, 25%	00:05:51			25 %
	41.32	VN	Vannivå, 0%	00:06:14			0 %
	45.51	ST3-T	3, Stive rør: Tetningsringen har røket under horisontal senterlinje, tetningsring på 7 Kl.	00:06:44	L_2255 1_2255 2_16.j		0 %

L_22551_22552__16.jpg, 00:06:44, 45.51m
3, Stive rør: Tetningsringen har røket under horisontal senterlinje, tetningsring på 7 Kl.

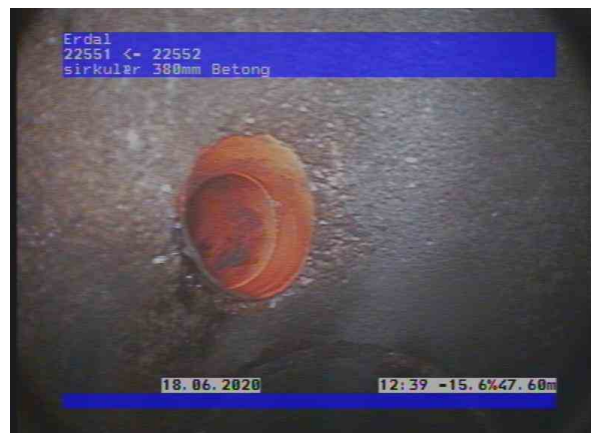
47.60	TK-IT	Tilkopling. Innhugget tilkobling på 9 Kl.	00:07:10	L_2255 1_2255 2_17.j		0 %
	49.22	VN	Vannivå, 10%	00:07:35			10 %
	49.82	IU1-S	Innsig: Fuktig rørsjøt eller sprekk, i skjøt av 12 Kl. til 12 Kl. ,	00:07:46			0 %

L_22551_22552__17.jpg, 00:07:10, 47.60m
Tilkopling. Innhugget tilkobling på 9 Kl.
