TILSTANDSVURDERING AV ELDRE IDRETTSGULV I FLAKTVEITHALLEN I BERGEN KOMMUNE

OPPDRAGSGIVER	:	Bergen kommune Byggteknisk avdeling Kontaktperson: Tom Birkeland Oppdraget bestilt: 21. januar 2020
PROSJEKT	:	91200006 – Tilstandsvurdering av idrettsgulv i Flaktveithallen i Bergen kommune
FORMÅL MED TEST	:	Kontrollere sportsdekkets idrettsfunksjonelle egenskaper i henhold til norske krav gitt av Kulturdepartementet samt vurdere dekket med tanke på rehabilitering.
UTFØRT	:	Felttest: 26.3.2020 – Kjell Terjesen
TESTMETODER	:	Side 2

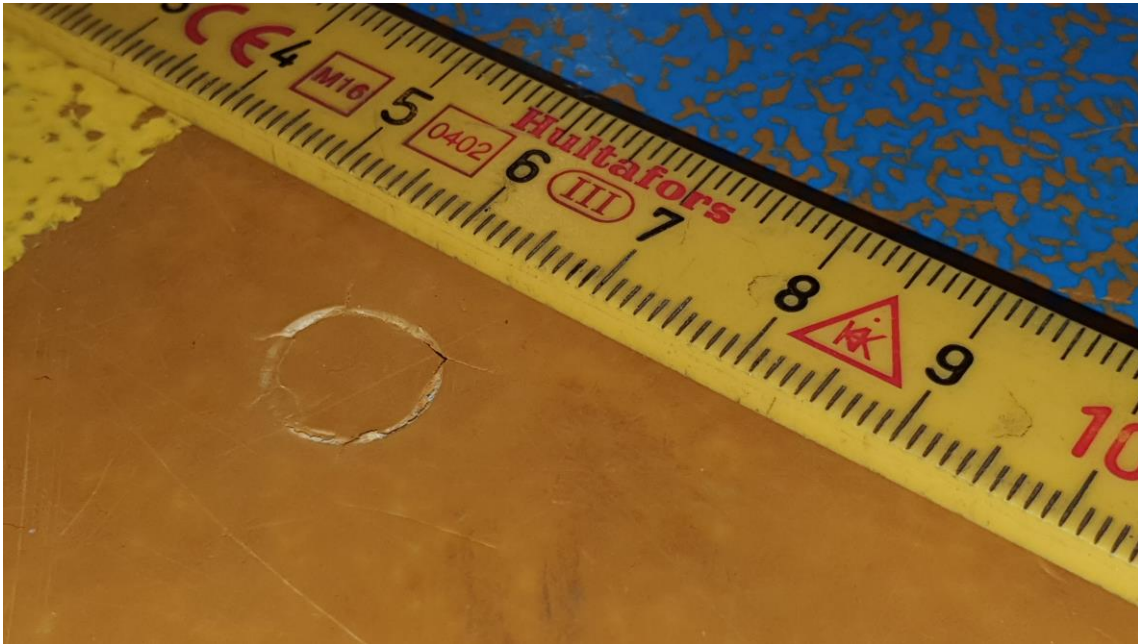
Ved kontroll av gjennomlokking registreres det på 6 av 6 prøvepunkter at belegget ikke klarer kravet og toppbelegget gjennomlokkes, se bilde nr. 1. Her må det påpekes at denne type polyuretan toppsjikt erfaringsmessig blir stivere og mindre elastisk over tid.

Bilde nr. 1: Full gjennomlokking av toppbelegg.

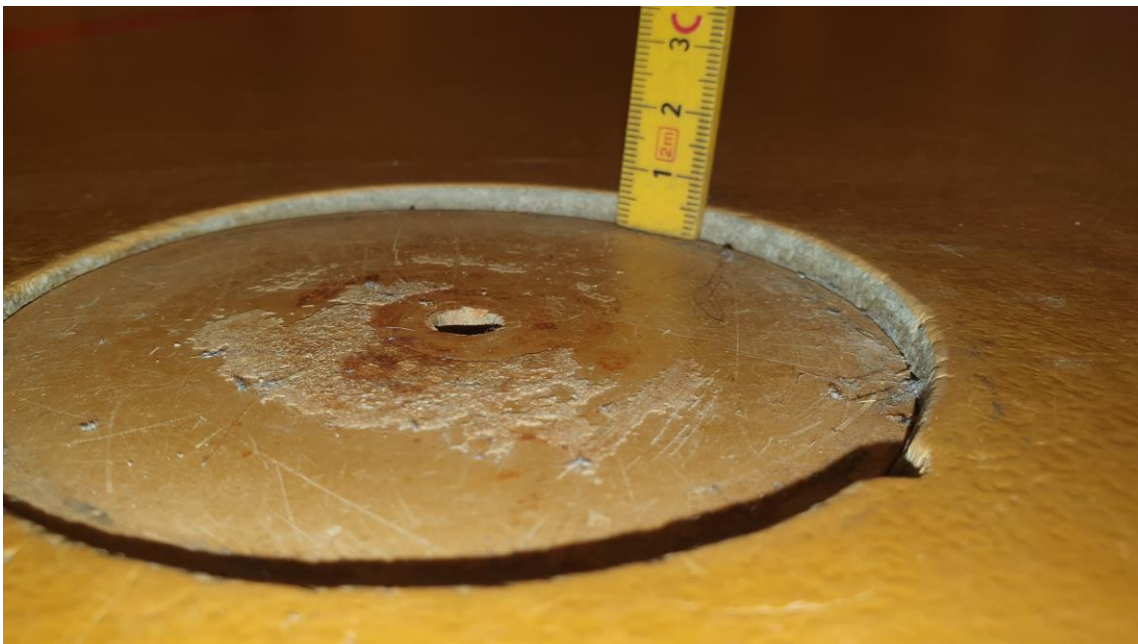
Selve gulvflaten tilfredsstillende kravene til planhet, men enkelte lokk ligger skjevt og danner kanter på mere enn 5 mm, se bilde nr. 2.

Bilde nr. 2: Avvik fra planhet, enkelte lokk ligger skjevt og danner en kant på mere enn 5 mm

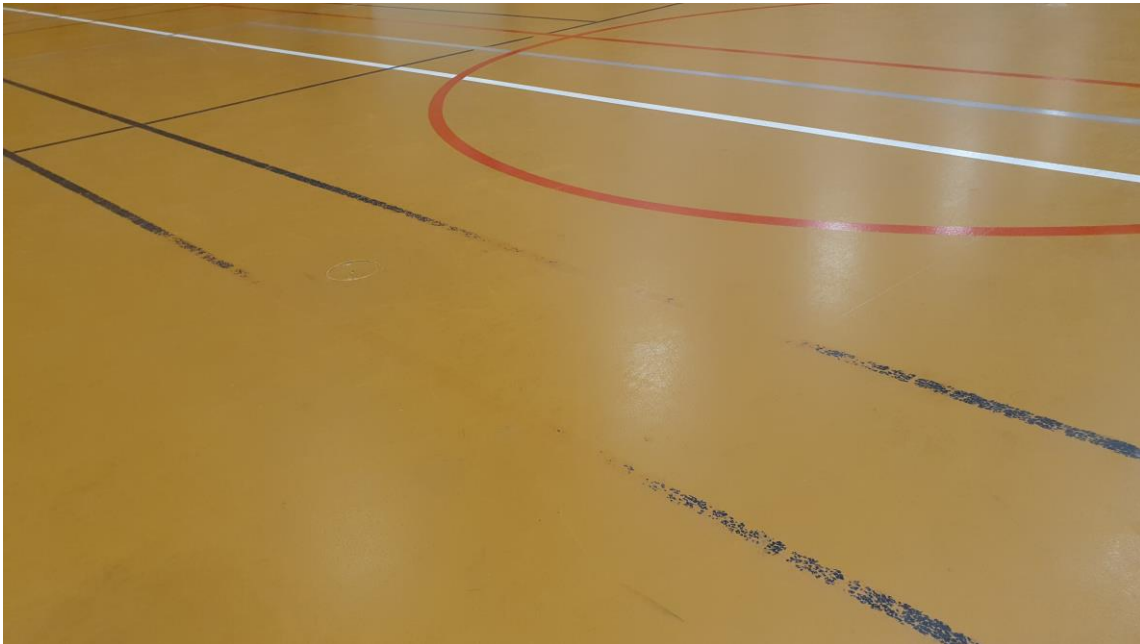
Gulvet fremstår som noe slitt. Det registreres enkelte slitte linjemarkeringer, se bilde nr. 3.

Bilde nr. 3: Enkelteslitte linjemarkeringer

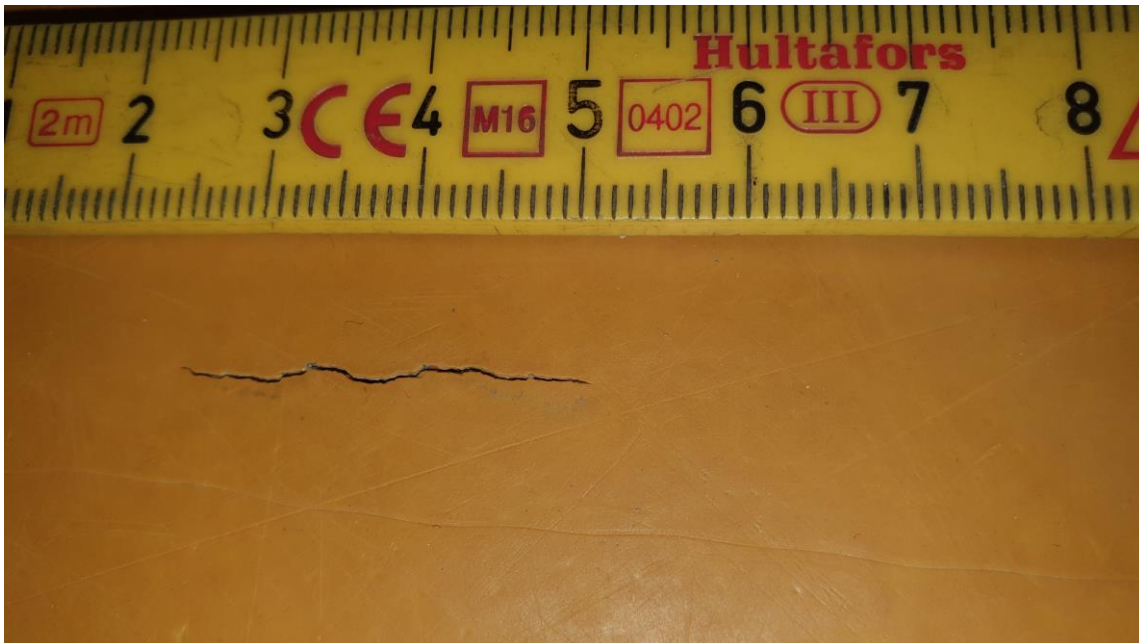
Det registreres enkelte sprekker i toppbelegget, se bilde nr. 4 og 5.

Bilde nr. 4: Oppsprekking i toppbelegget

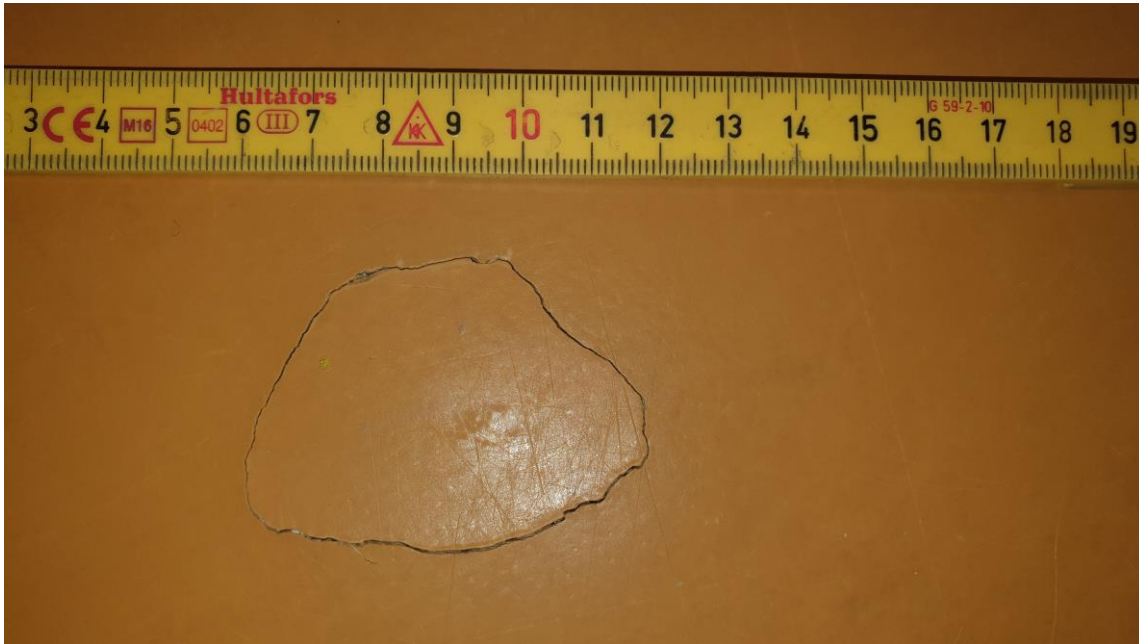
Bilde nr. 5: Skade / oppsprekking i toppbelegget
