## **TILSTANDSRAPPORT**

### **HÅSUNDVEGEN 75, HUSTADVIKA KOMMUNE**

# TILSTANDSRAPPORT

Matrikel: **Gnr 117: Bnr 14**  
Kommune: **1579 HUSTADVIKA KOMMUNE**  
Betegnelse: **Industribygg/næringseiendom**  
Adresse: **Håsundvegen 75, 6430 BUD**

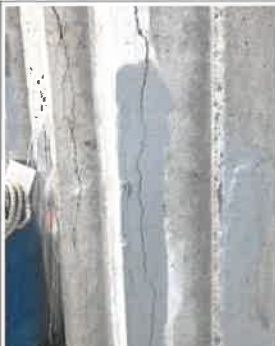
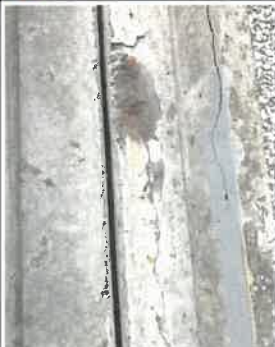
Yttervegger - Industribygning	
Beskrivelse:	Betongelementer, type Sandwich med frilagt singel i utvendige overflater. Synlige "ribber" i elementskjøtene, malt.

Tilstandsvurdering/ tilstandsgrad:	Det er registrert en del betongskader og sprekkdannelser i utvendige "ribber" i veggoverflater, samt stedvis synlig armeringskorrosjon. Behov for utbedring i form av mekanisk reparasjon, i kombinasjon med realkalisering og katodisk beskyttelse.
TG: 3 <input type="checkbox"/>

Kostnader med utbedring av betongskader i fasader er beregnet etter samtaler, utveksling av bilder og drøfting av metoder i nær dialog med firmaet Smørholm AS. Kort oppsummert beløper kostnadene med mekanisk utbedring av disse skadene seg til ca. kr. 600.000,- ekskl. mva.

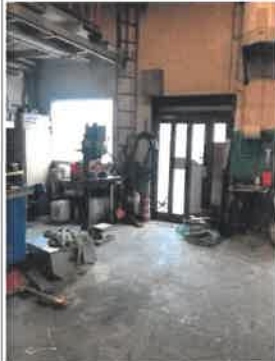
### Ytterdører og porter - Industribygning

Tilstandsvurdering/ tilstandsgrad:	Noe synlig vær- og bruksslitasje. Generelt bra tilstand, men behov for smøring av låser og hengsler.		TG: 2 <input checked="" type="checkbox"/>

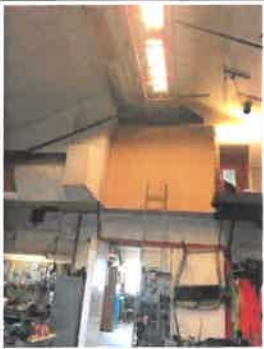
### Takkonstruksjoner - Industribygning

Tilstandsvurdering/ tilstandsgrad:	Generelt bra tilstand, ingen synlige skader registrert. <span style="float: right;">TG: 1 <input checked="" type="checkbox"/> <input type="checkbox"/></span>

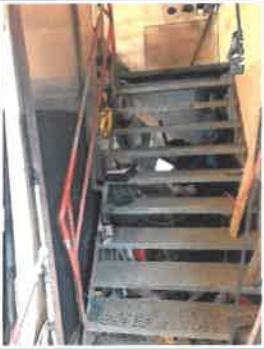
### Trapper og ramper - Industribygning

Tilstandsvurdering/ tilstandsgrad:	Generelt bra. Normal bruksslitasje. <span style="float: right;">TG: 1 <input checked="" type="checkbox"/> <input type="checkbox"/></span>

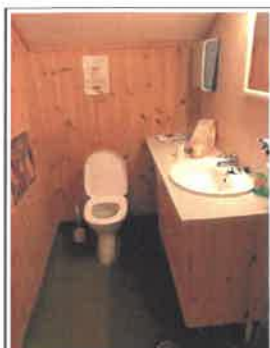
### VVS-installasjoner, generelt - Industribygning

<p>Tilstandsvurdering/ tilstandsgrad:</p>	<p>Anlegget er i hovedsak fra byggeåret. Avløp uten slamavskiller og direkte til sjø er ikke godkjent. Det må påregnes at slamavskiller må monteres og forholdet avklares med kommunale myndigheter.</p>		
			<p>TG: 2</p>

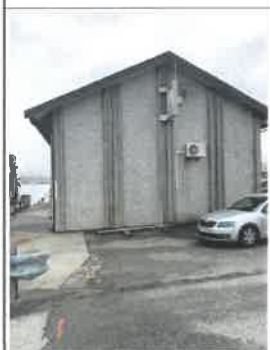
<b>Bygning, generelt - Industribygning</b>			
<p>Beskrivelse:</p>	<p>Bygning oppført som elementbygg i armert betong, type Sandwichelement (isolert kjerne - betong utvendig/innvendig). Salet takkonstruksjon med tresperrer.</p>

<p>Tilstandsvurdering/ tilstandsgrad:</p>	<p>Normal tilstand ut fra alder. Material/symptom: Skader og sprekker i betongfasader, "ribber, se yttervegger.</p>		
			<p>TG: 2</p>

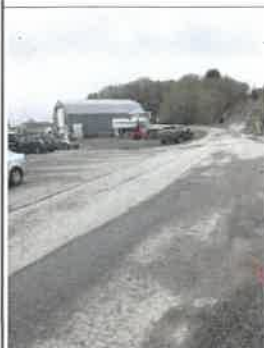
#### Bygning, generelt - Plasthall

Tilstandsvurdering/ tilstandsgrad:	Det er registrert noe bruks- og værslitasje i overflater utvendig samt innvendig defekt søm i innerduk.	TG: 2 <input type="checkbox"/> <input type="checkbox"/> <input type="checkbox"/>

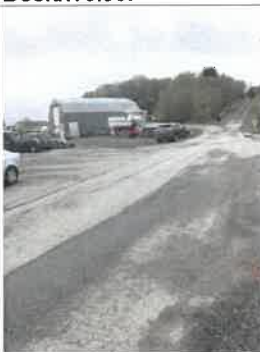
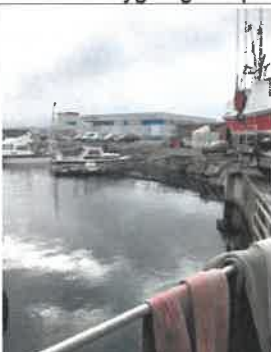
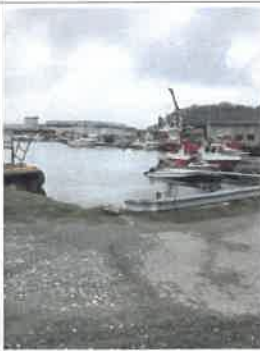
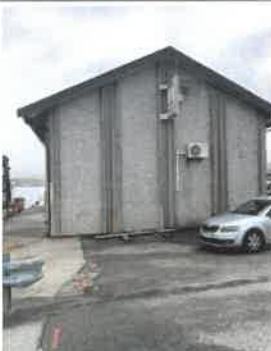
Tilstandsvurdering/ tilstandsgrad:	Generelt bra tilstand på anlegg rundt bygningen. Resultat av geotekniske undersøkelser foreligger ikke foreløpig, men ut ifra at området består av tidligere massetak og det er i hovedsak fyllinger av sprengstein, legges ikke negative konsekvenser til grunn for utnyttelse av tomten. <span style="float: right;">TG: 1
