FÆRDER KOMMUNE

**Miljøsaneringsbeskrivelse for Tjøme ungdomsskole
Blokk A og B, samt deler av Blokk C.**

Utgivelsesdato: 04.03.2021
Saksbehandler hos HR-Prosjekt AS: Kristian Jonstang
Oppdragsansvarlig, HR-Prosjekt AS: Anders Meland

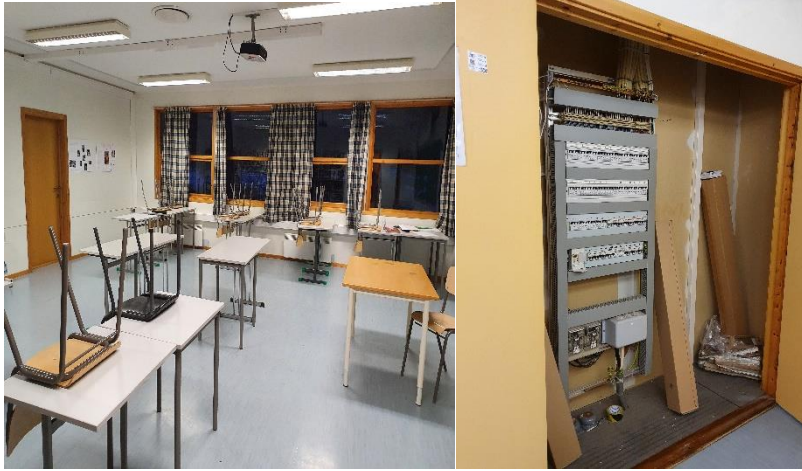
Lysarmaturer.

Inntak- og fordelingstavler.

EE-avfall leveres til godkjent mottak for EE-avfall.

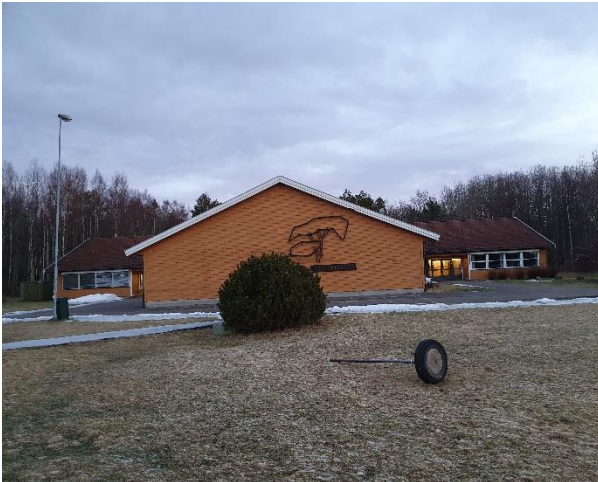
Blokk A. Rives i sin helhet.

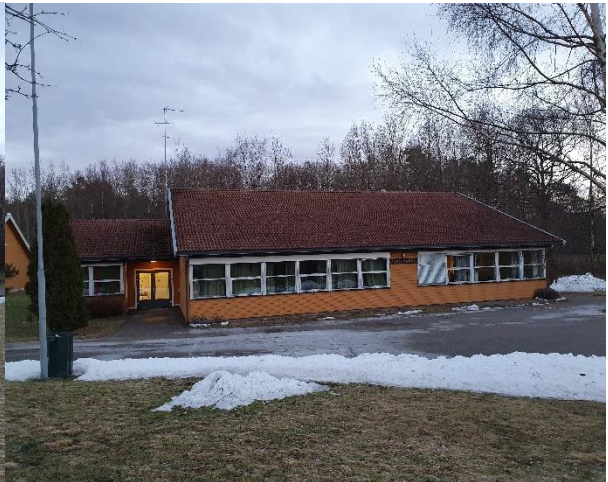
Blokk B. Rives i sin helhet.

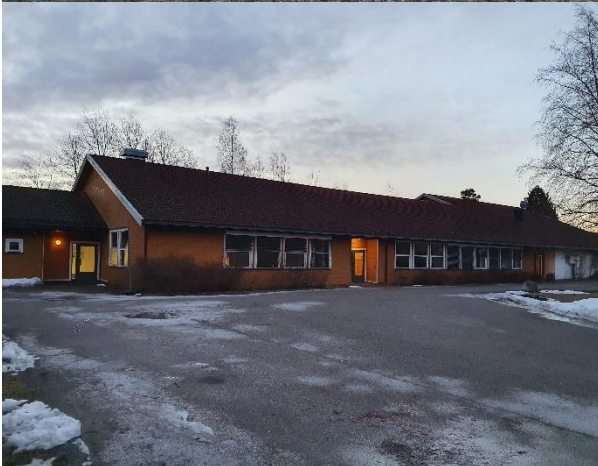
Blokk C. Innvendige deler rives.

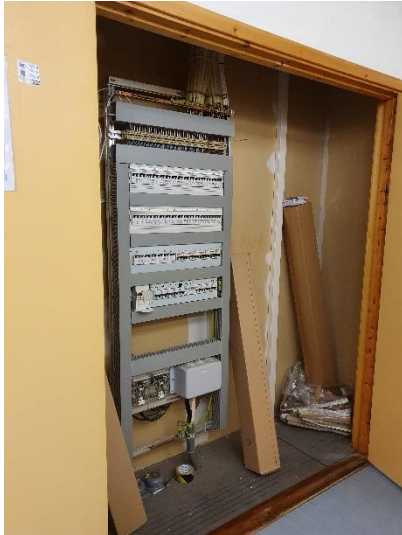
EL-tavle i Blokk A,
veggtilsvarende i Blokk B

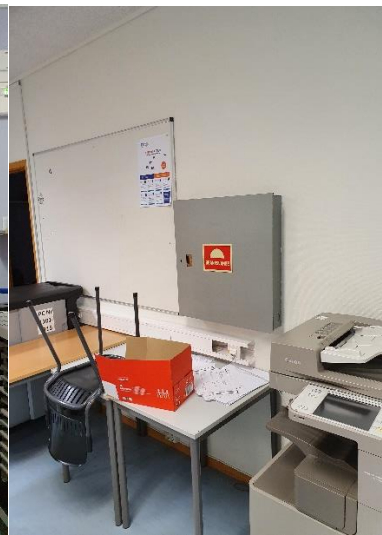
Kopierom med el-kanaler på

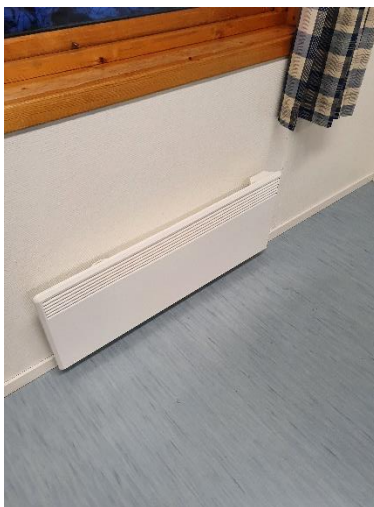
El-panelovner i de fleste rom

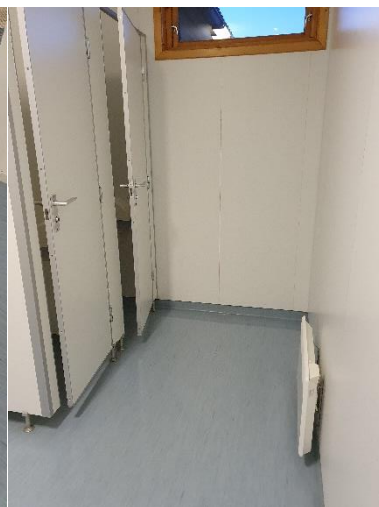
Panelovn på toalettrom.

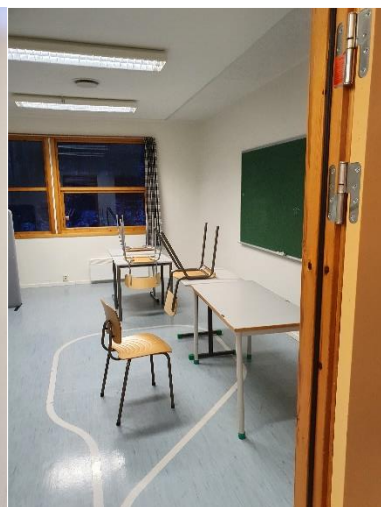
El-panelovner i klasserommene

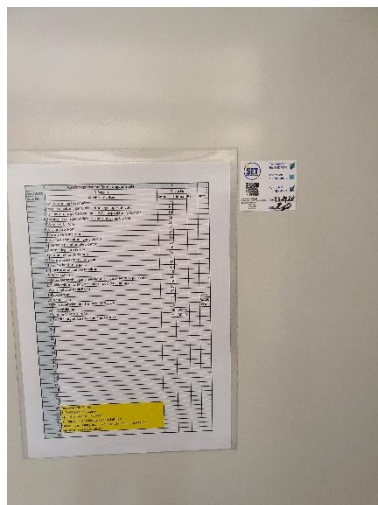
El-tavle Blokk B

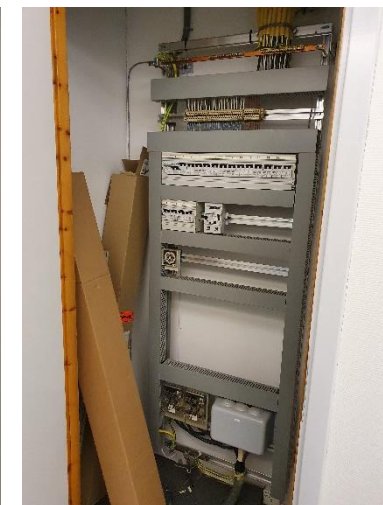
El-tavle Blokk B

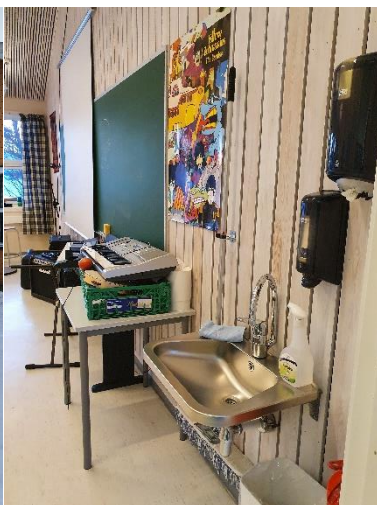
Vegg som skal forandres, C

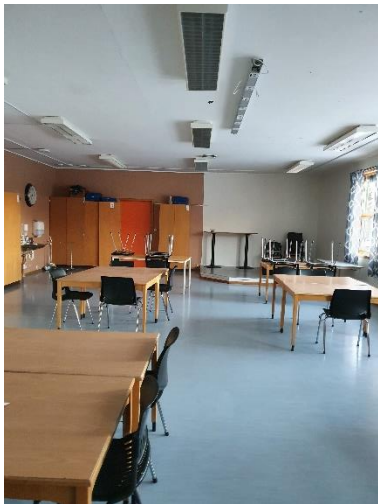
Det er derimot påført lim for belegg, og betongrester med lim/maling skal leveres til spesialmottak med mindre det dokumenteres at alle verdier ligger under tillatte grenser for annen levering.

Blokk c, betong-gulv skal fjernes.

All annen betong skal leveres til godkjent avfallsmottak for farlig avfall.

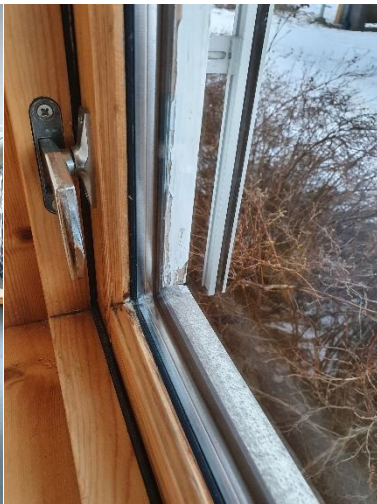
Vindu- og veggfelt fjernes, C.

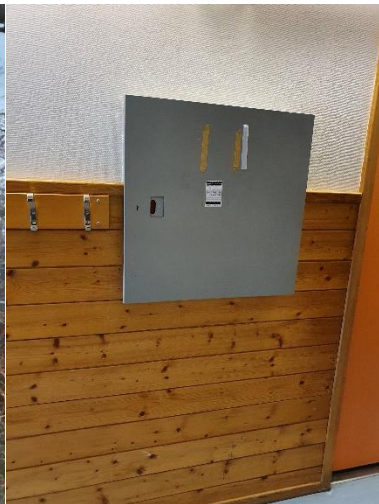
Brannskap skal flyttes.

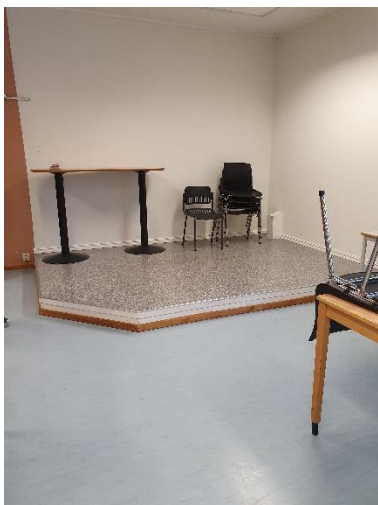
Betong-gulv skal fjernes, Blokk C.
