Prosjekt side / Inspeksjon: 1

Prosjekt navn: Tjøme ungdomsskole 29213	Prosjekt nr.: 29213	Ansvarlig:	Dato: 21.08.2019
---	-------------------------------	------------	----------------------------

Kunde	Færder kommune
Ansvarlig:	
Avdeling:	
Postboks:	250
Gate:	
Sted, Postnummer:	3163 Borgheim
Telefon:	
Fax:	
Mobil:	
E-mail:

Entreprenør	Mortens Rørinspeksjon AS
Ansvarlig:	Bjørnar A Tveitan
Avdeling:	
Postboks:	
Gate:	Trevland 2
Sted, Postnummer:	3243 Kodal
Telefon:	33 44 11 12
Fax:	33 44 11 27
Mobil:	922 52 349
E-mail:	mortens@rorinspeksjon.com

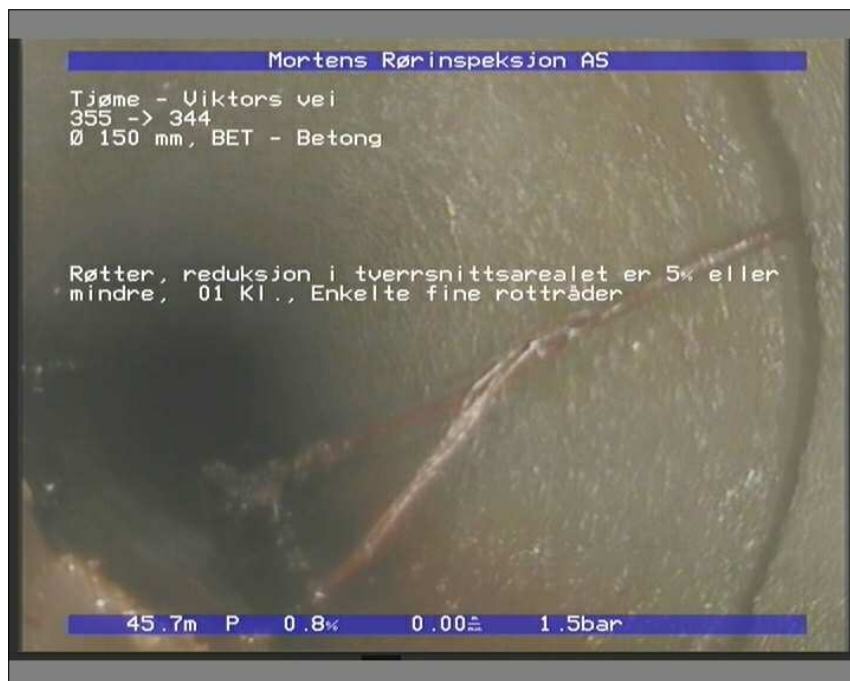
Foto: 1_1_S_Sectionname_21082019_084047_B_OV_BET_150_RØ1.JPG
45,77m, Røtter, reduksjon i tverrsnittsarealet er 5% eller mindre, 01 Kl., Enkelte fine rottråder

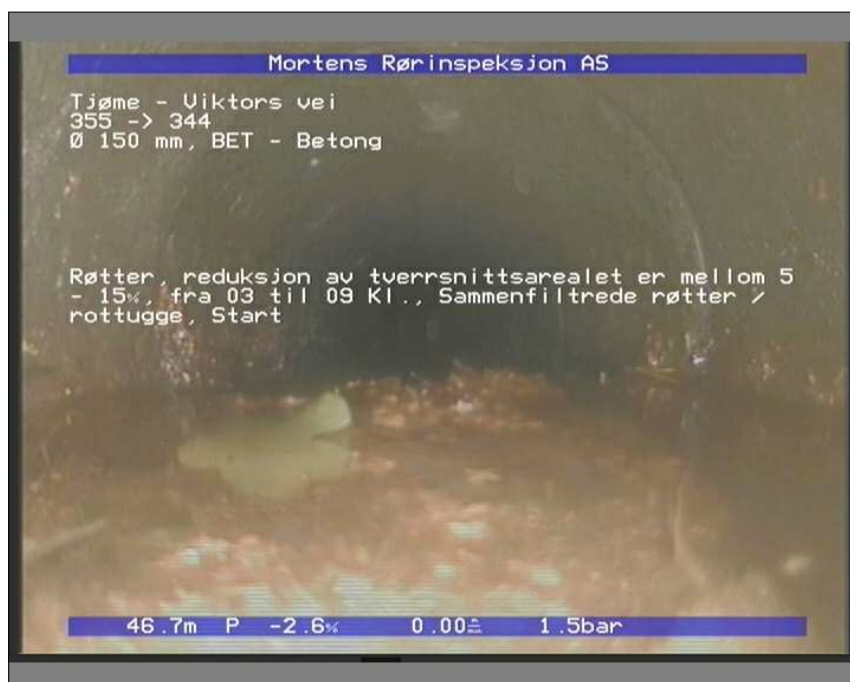
Foto: 1_1_S_Sectionname_21082019_084111_B_OV_BET_150_RØ2.JPG
46,73m, Røtter, reduksjon av tverrsnittsarealet er mellom 5 - 15%, fra 03 til 09 Kl., Sammenfiltrede røtter / rottugge, Start

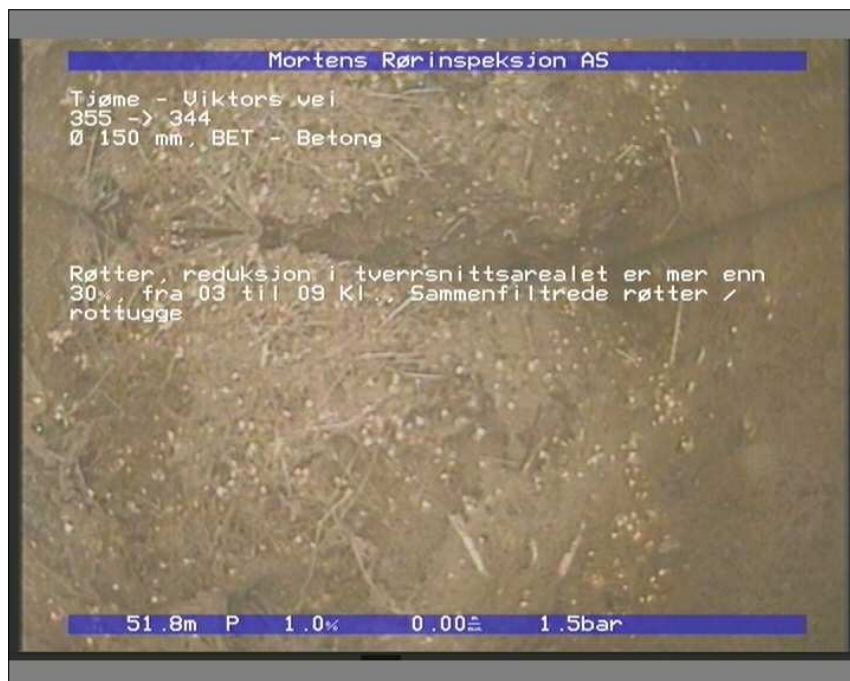
Anmerkning : **Noe korrosjon/slitasje. Varierende vannivå, en god del røtter fra ca 46 meter, men en større rottugge på 52 meter som vi stopper i, må se resten motstrøms.**

Foto: 1_1_S_Sectionname_21082019_084213_B_OV_BET_150_RØ4.JPG
51,84m, Røtter, reduksjon i tverrsnittsarealet er mer enn 30%, fra 03 til 09 Kl.,
Sammenfiltrede røtter / rottugge

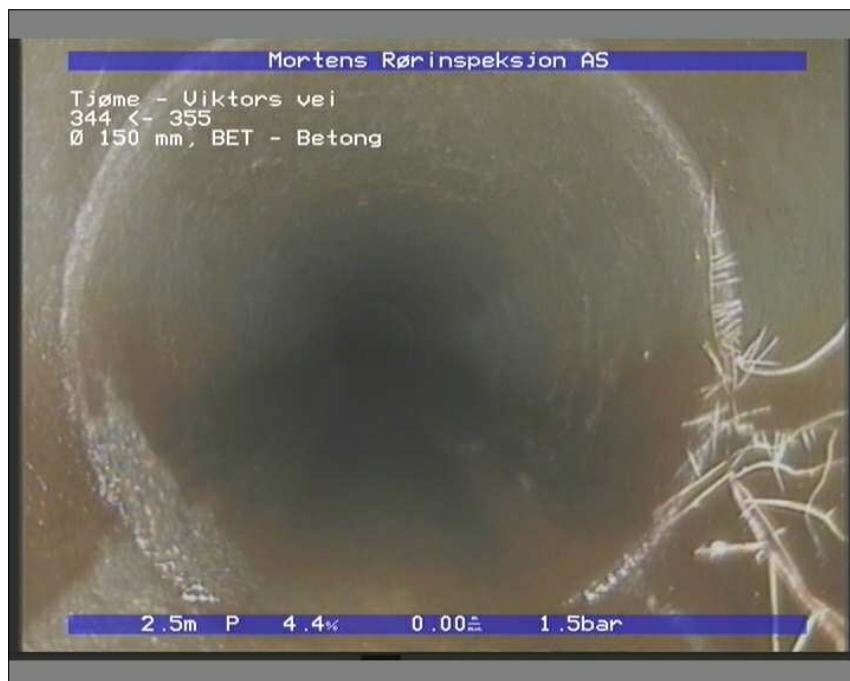
Foto: 2_1_S_Sectionname_21082019_092451_B_OV_BET_150_RØ1.JPG
1,64m, Røtter, reduksjon i tverrsnittsarealet er 5% eller mindre, fra 12 til 12 Kl., Enkelte fine rottråder, Start

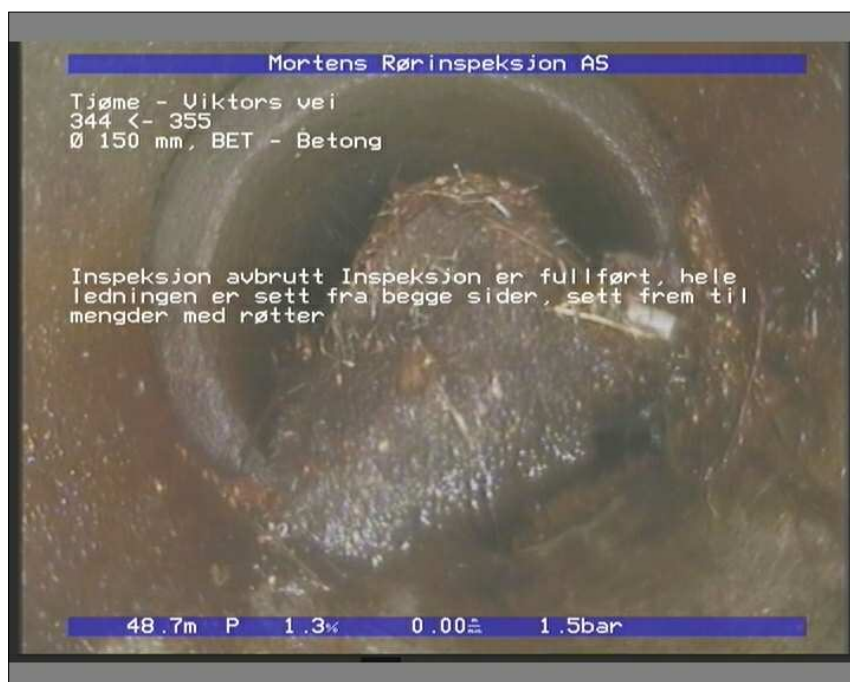
Anmerkning : **Noe korrosjon og enkelte dårlige skjøter. Noe røtter i starten og mengder da ved stopp som er ca 8,5 meter fra stopp medstrøms. 1 grenrør på strekket som trolig er takvann.**

Foto: 2_1_S_Sectionname_21082019_093056_B_OV_BET_150_IA.JPG
48,72m, Inspeksjon avbrutt Hindring, røtter

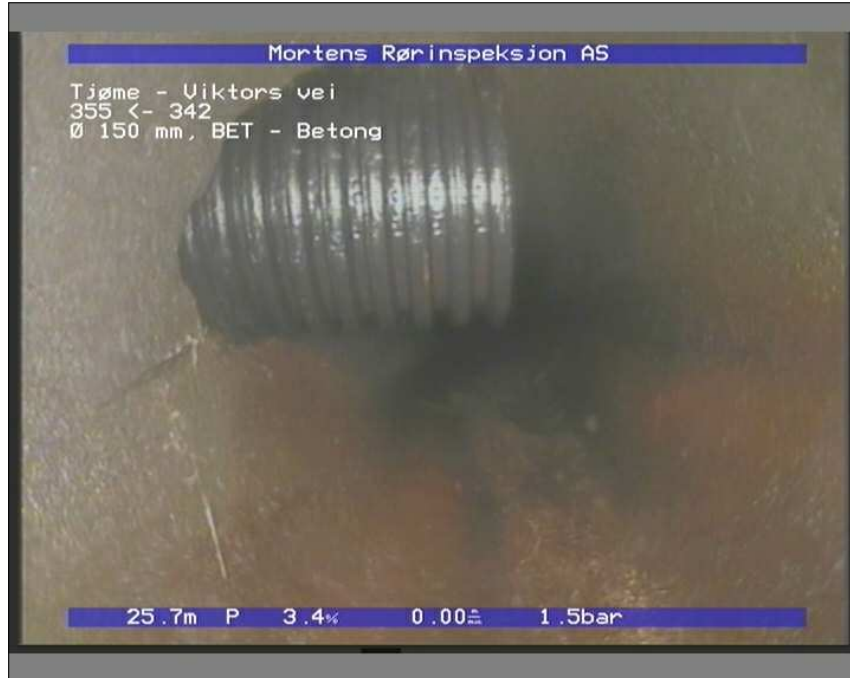
Anmerkning : **Noe korrosjon og enkelte dårlige skjøter. Stopper i innstukket rør på ca 25,8 m. Ender i kum som ikke er på kartet.**

Foto: 3_1_S_Sectionname_21082019_085815_B_OV_BET_150_IR4.JPG
25,77m, Innstukket rør, Innstikk reduserer tverrsnittetsarealet med mer enn 30 %, 10 Kl.

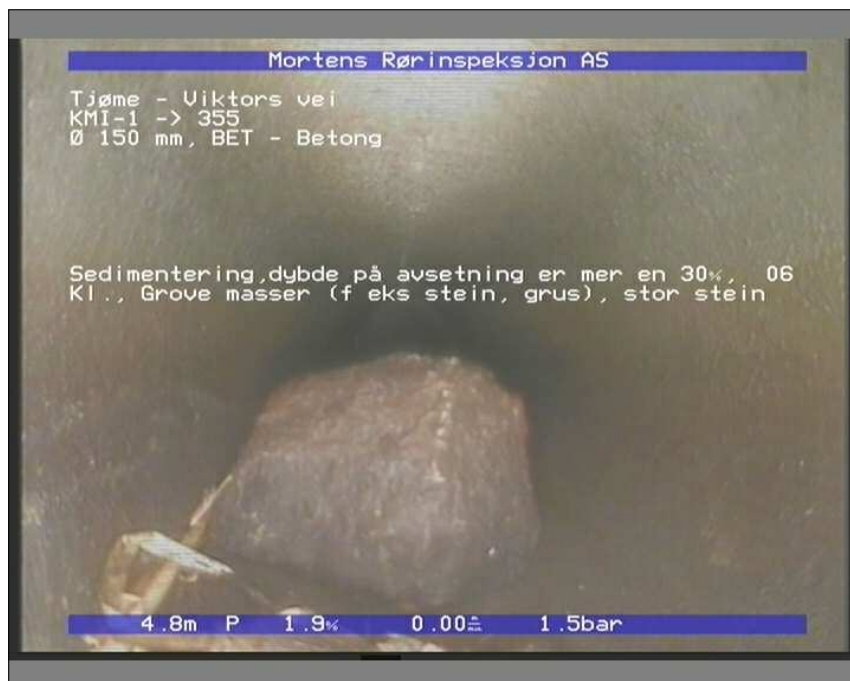
Foto: 4_1_S_Sectionname_21082019_091348_B_OV_BET_150_SM4.JPG
4,81m, Sedimentering, dybde på avsetning er mer en 30%, 06 Kl., Grove masser (f eks stein, grus), stor stein

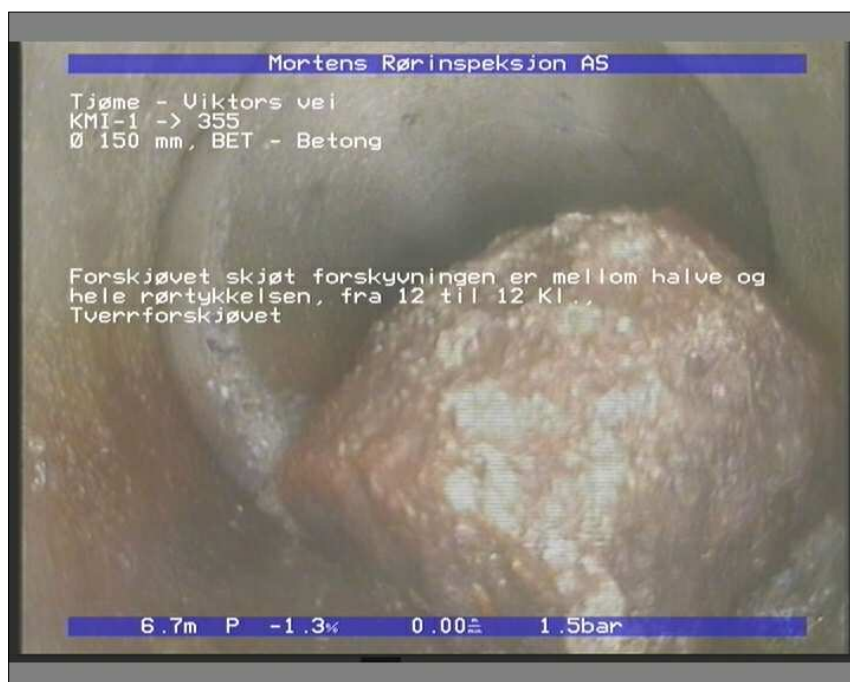
Foto: 4_1_S_Sectionname_21082019_091452_B_OV_BET_150_FS2.JPG
6,76m, Forskjøvet skjøt forskyvningen er mellom halve og hele rørtykkelsen, fra 12 til 12 Kl., Tverrforskjøvet

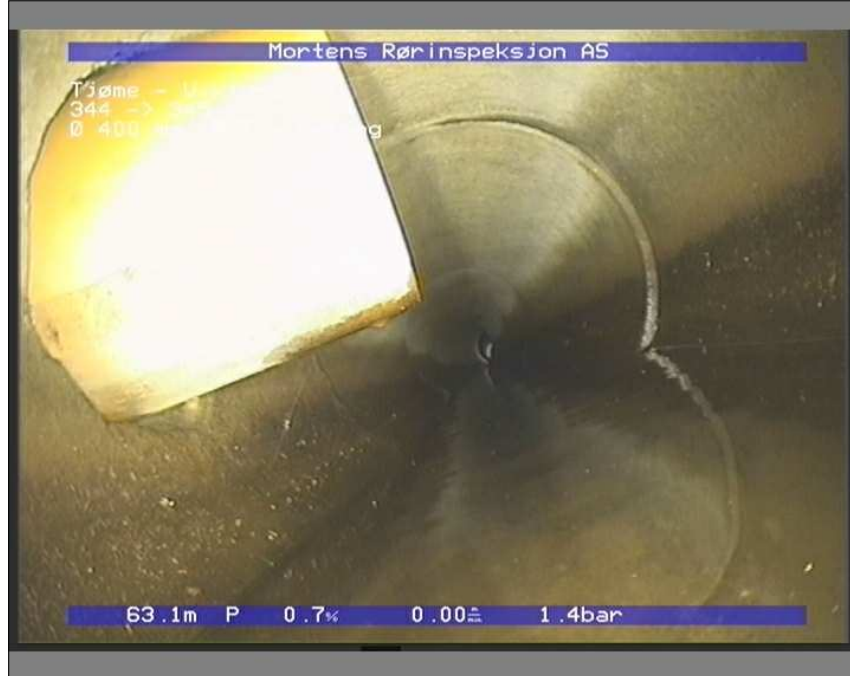
Anmerkning : **Litt varierende vannivå og noe korrosjon. Stopper i innstukket rør omtrent 10 meter fra kum. Det som så ut som røtter er en trekketråd som ligger imellom ledningen.**

Foto: 5_1_S_Seccionname_21082019_095200_B_OV_BET_400_IR4.JPG
63,14m, Innstukket rør, Innstikk reduserer tverrsnittsarealet med mer enn 30 %, 10 Kl.

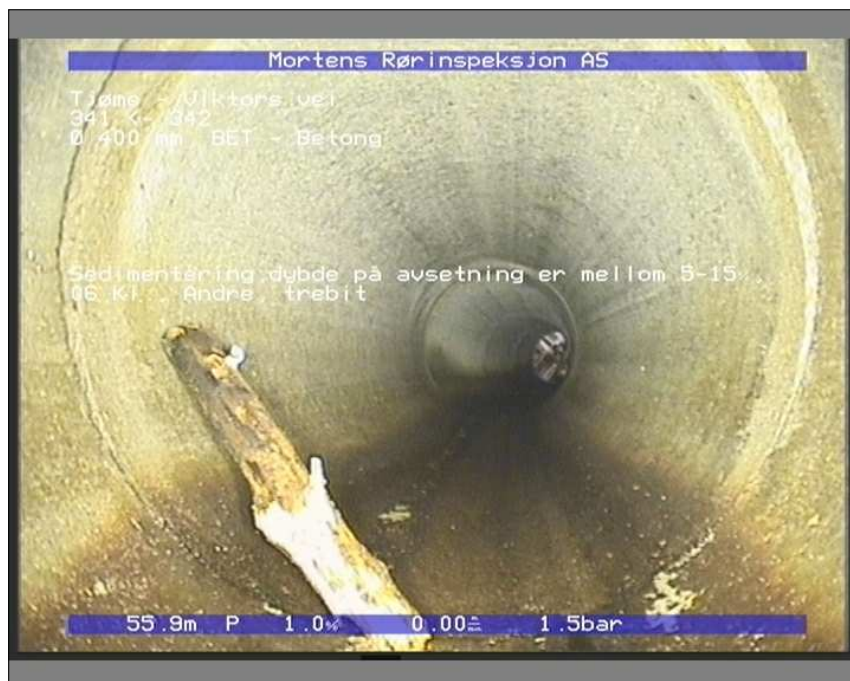
Foto: 8_1_S_Sectionname_21082019_104750_B_OV_BET_400_SM2.JPG
55,95m, Sedimentering,dybde på avsetning er mellom 5-15%, 06 Kl., Andre, trebit

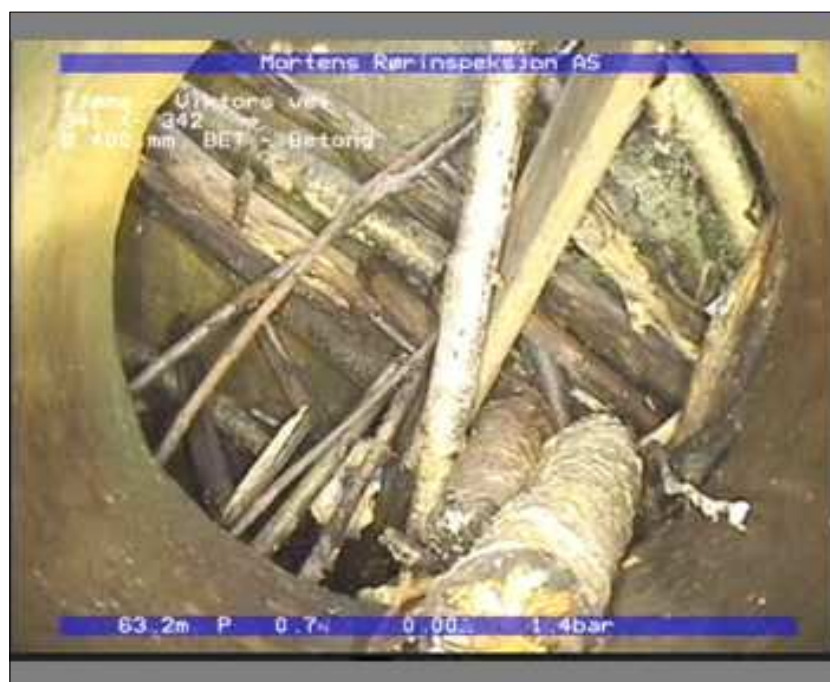
Foto: 8_1_S_Sectionname_21082019_105538_B_OV_BET_400_KM.jpg
63,83m, Kum
