# Grandveien 263, Ørland kommune

Miljøkartlegging

DATO / REVISJON: 5. mai 2021/ 01

DOKUMENTKODE: 41-64/27-RAP-M-001-A

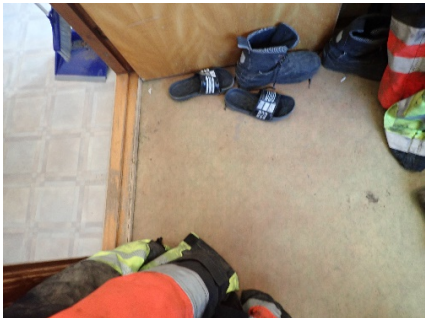
Bygningsmateriale	Beskrivelse	Bilde
<b>Gulvbelegg av vinyl</b>	<p>Det er registrert gulvbelegg av vinyl i hele første etasje, samt i trapp ned til kjelleren, trapperom i kjeller og en bod i kjeller.</p> <p>I søndre del av kjelleren er det laminat på gulvene, og eier har oppgitt at dette ligger over varmemefolie på betonggulvet. I den nordre delen av kjelleren er det benyttet nyere vinylbelegg (tarkett) som er oppgitt å ikke inneholde ftalater (se bilde under).</p> <p>Det er også vinylbelegg på bad i kjeller, samt i trapp i tilbygg, men det er ikke kjent om dette også er ftalatfritt. Dersom dette ikke er merket som ftalatfritt skal det også håndteres som farlig avfall.</p> <p>Gulvbelegg av vinyl, som ikke er merket med ftalatfritt, fjernes og leveres til godkjent mottak som farlig avfall mhp. ftalater.</p>	  <p>Gulvbelegg av vinyl i gang og trapp – farlig avfall.</p>

<p>Gulvbelegg av vinyl i første etasje – farlig avfall.</p>

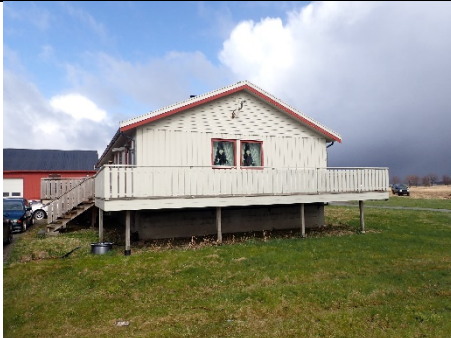
Bygningsmateriale	Beskrivelse	Bilde
<b>CCA-impregnert trevirke</b>	<p>Gjennom XRF-måling er det påvist CCA-impregnert trevirke følgende steder:</p> <ul style="list-style-type: none"> <li>- Alt trevirke i veranda på sørfasaden (bæring, platt og gelender)</li> </ul> <p>CCA-impregnert trevirke samles sammen og leveres til godkjent mottak som farlig avfall.</p> <p><i>Kommentar:</i> Trevirke i veranda på vest og østsiden er kobberimpregnert. Dette kan håndteres som ordinært avfall, jf. rubrikk om «behandlet trevirke».</p>

<p>Trevirke i veranda på sørsiden er CCA-impregnert.</p>

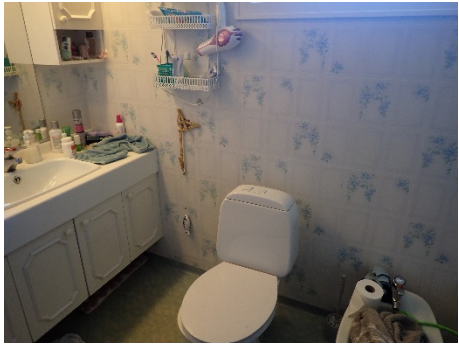
Bygningsmateriale	Beskrivelse	Bilde
<b>Vinyltapet</b>	<p>Det er registrert vinyltapet på toalett, bad og vaskerom i 1. etasje. Vinyltapet antas å inneholde ftalater over grensen for farlig avfall.</p> <p>Vinyltapet fjernes og leveres til godkjent mottak som farlig avfall.</p>

<p>Vinyltapet på vaskerom.</p>

5.12	Ftalater i tapet	Tapetet fjernes og leveres til godkjent mottak som farlig avfall.	7156 17 09 03	25 m <sup>2</sup> / 50 kg

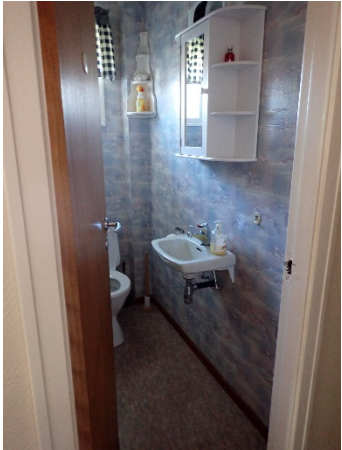
<p>Vinyltapet på toalett.</p>

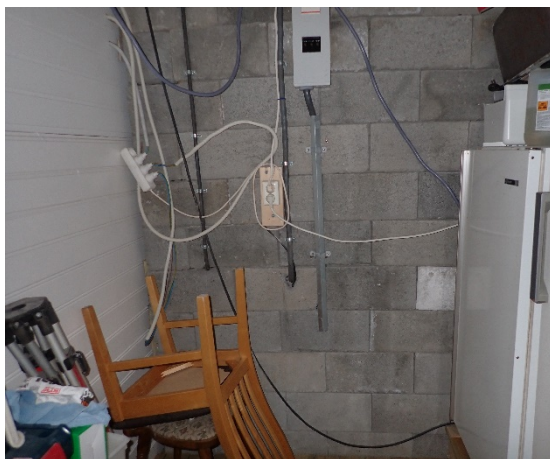
Figur 14 Vegger av betongstein i kjeller.

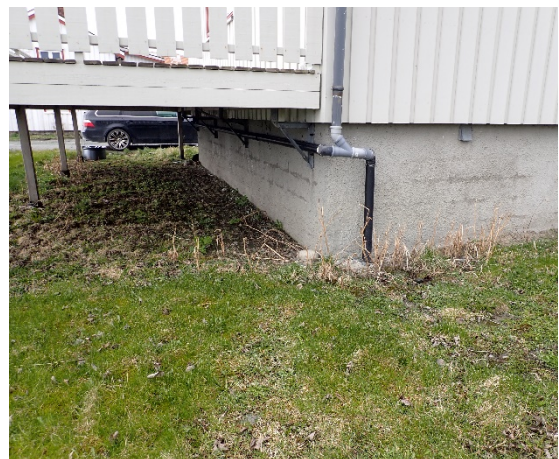
Figur 15 Puss på betongstein i grunnmur.

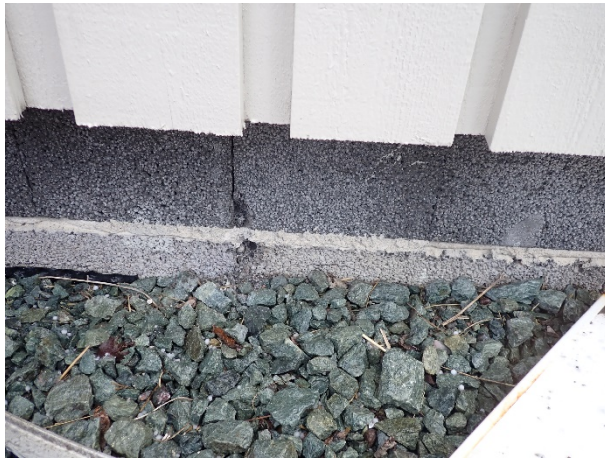
Figur 16 Grunnmur av leca i tilbygg.
