Notat

Saksbehandler/telefon:
Nana Yaw Agyei-Dwarko/+4746244800
Kvalitetskontroll:
Vår dato: 09.09.2020
Vår referanse: 8899350-GEOT-001

Befaring og vurdering av grunnforhold på tunnelportalene ved Fv. 820 Ryggedalstunnelen

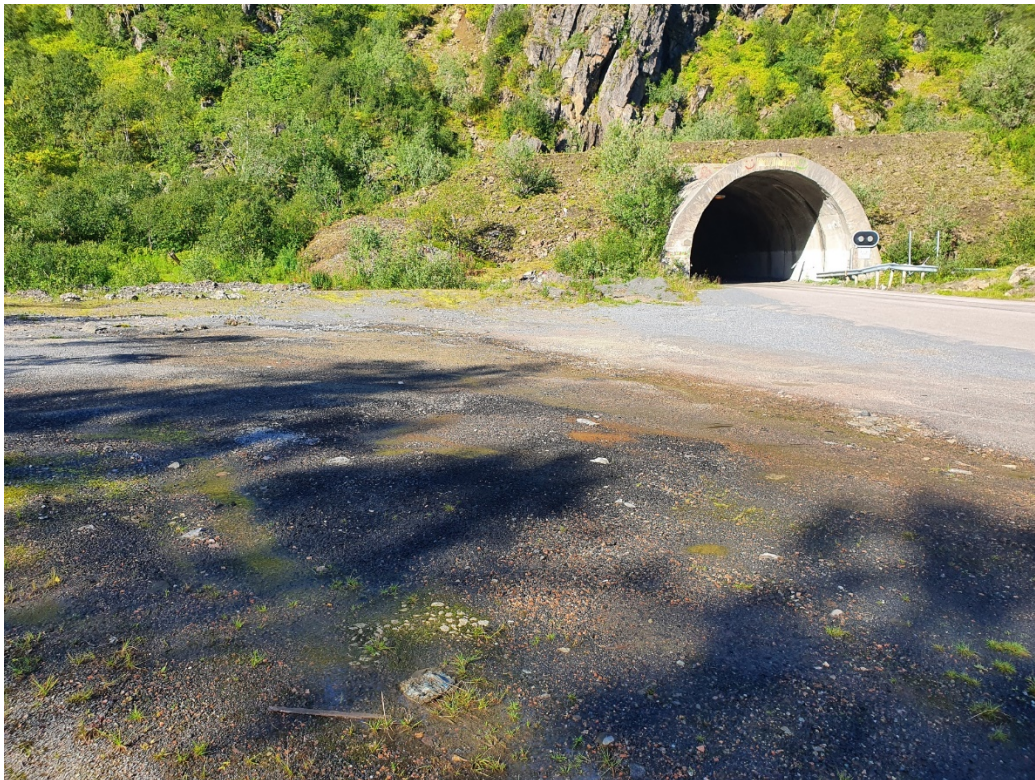
Dette området ligger vest for vegen på den sørøstlig portal av tunnelen. Området er generelt flatt med et tynt løsmasser lag over bart fjell (se figur 2). Det er ikke mulig å bestemme tykkelsen av løsmasser, men fra observasjoner i terrenget forventes det å være relativt tynt.

Ifølge NGUs løsmasser kart er løsmasser mektighet i området mellom ca. 0,2 m og 0,5 m. Observert løsmasser består av siltig sand og grusig sand.

Figur 2. Flatt terreng med tynt løsmasser lag over bart fjell ved sørøstlig portal av tunnelen.

På TB1 er det ikke forventet noe spesielle geotekniske utfordringer ved etablering av teknisk bygningen. Løsmasser mektighet kan variere i området og det er anbefalt prøvegraving i området for å bestemme løsmasser typer, tykkelse samt foreløpige jord egenskaper.

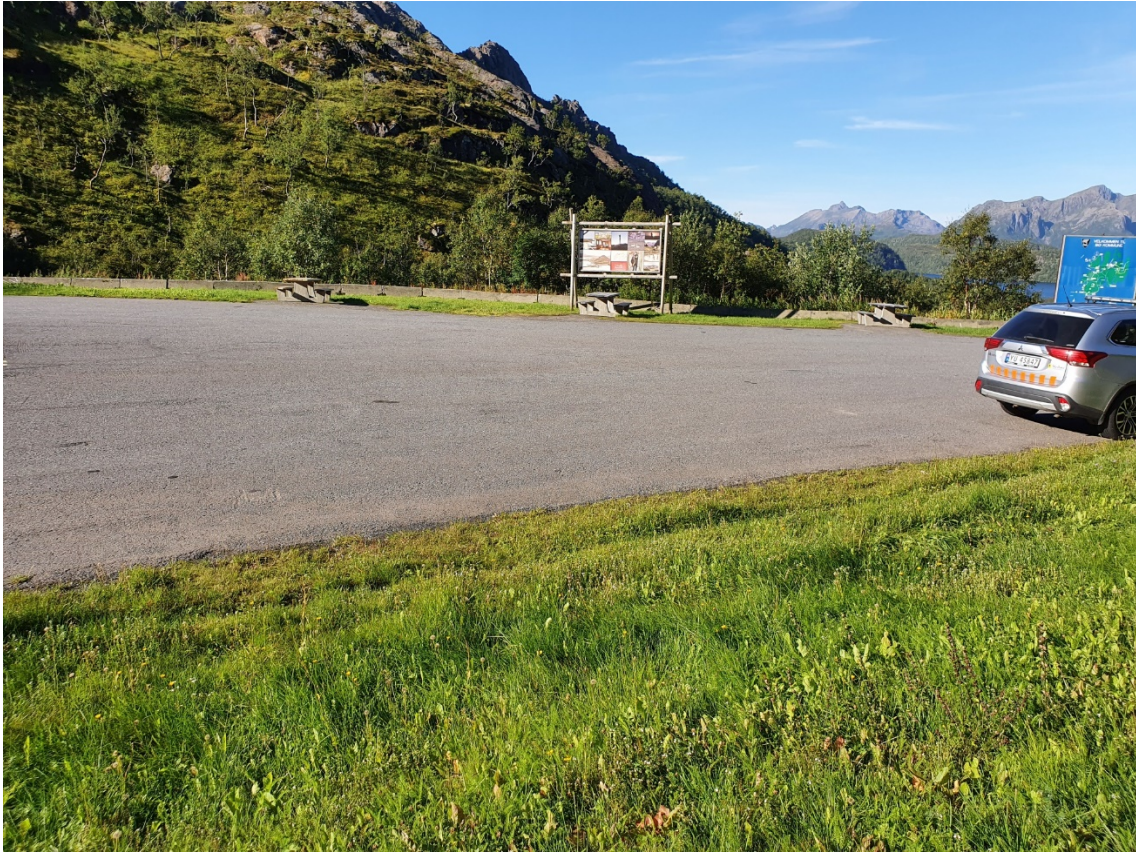
Det er etablert en stor hvilestopp/motfylling ved siden av portalen vest for vegen mot dalen (se figur 3). Motfyllings overflate er asfaltert. Utenfor asfaltert området er observert et tynt lag av løsmasser som består av middels til grov sand og grus.

En bekk renner fra fjellet bak tunnelportalen rundt fyllingen, og ned mot dalen. Selve motfyllingen består sannsynligvis av spregnstein med vegetasjon over et tynt jorddekke (på skråningen) for å forhindre erosjon.

Figur 3. Asfaltert hvilestopp/motfylling i området av planlagt teknisk bygg.

På TB2 hvor det er etablert motfyllingen er det mulig at belastningen fra bygningen kan påvirke stabiliteten av fyllingsskråning, selv om dette ikke anses som sannsynlig da belastninger er gitt som:

Det er derfor ikke forventet noe spesielle geotekniske utfordringer ved etablering av teknisk bygningen.

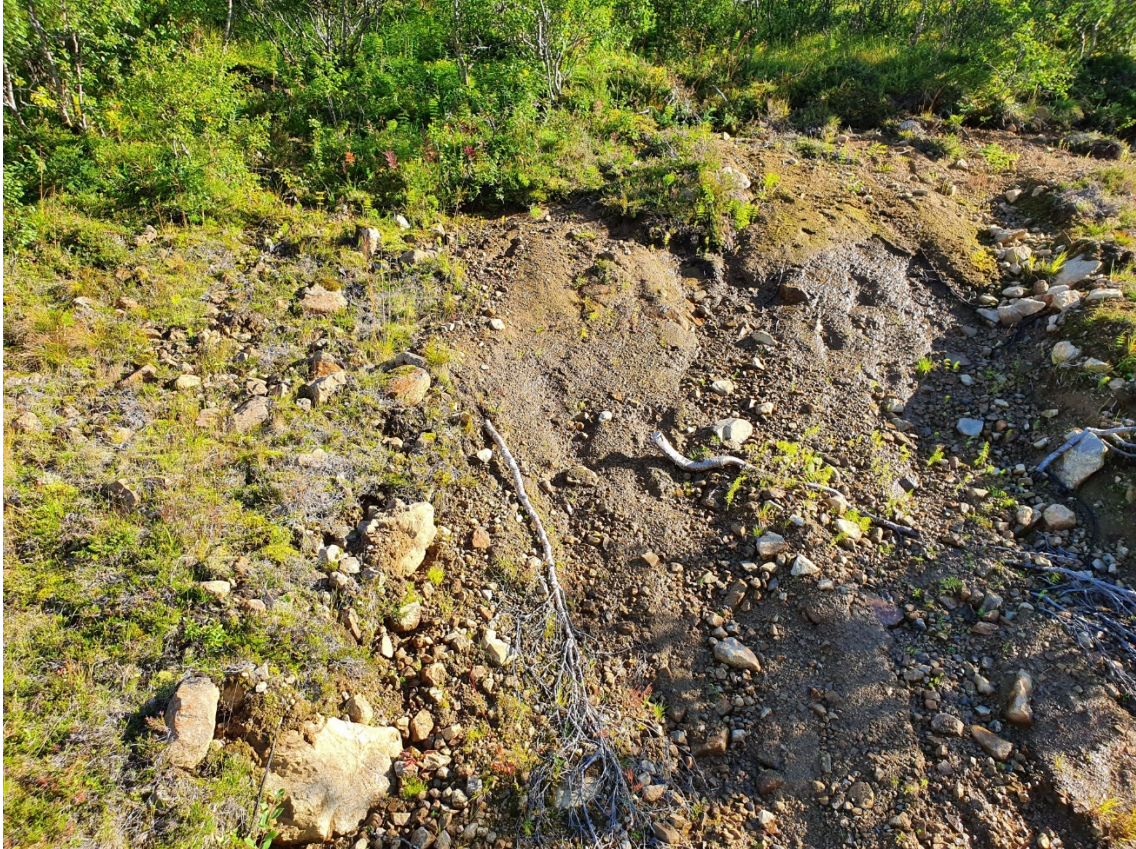
Ifølge NGU sin løsmasser kart er det området dekket av forvittringsmateriale med gradvis overgang til underliggende fast fjell. Dette stemmer overens med observasjoner.

Figur 4. Observert løsmasser i området består av middels til grov sand og grus.
