FV820 S3D1 M9840 - M11 460 - RYGGEDALSTUNNELEN

INGENIØRGEOLOGISK UNDERSØKELSE AV RYGGEDALSTUNNELEN I FORBINDELSE MED TUNNELOPPGRADERING

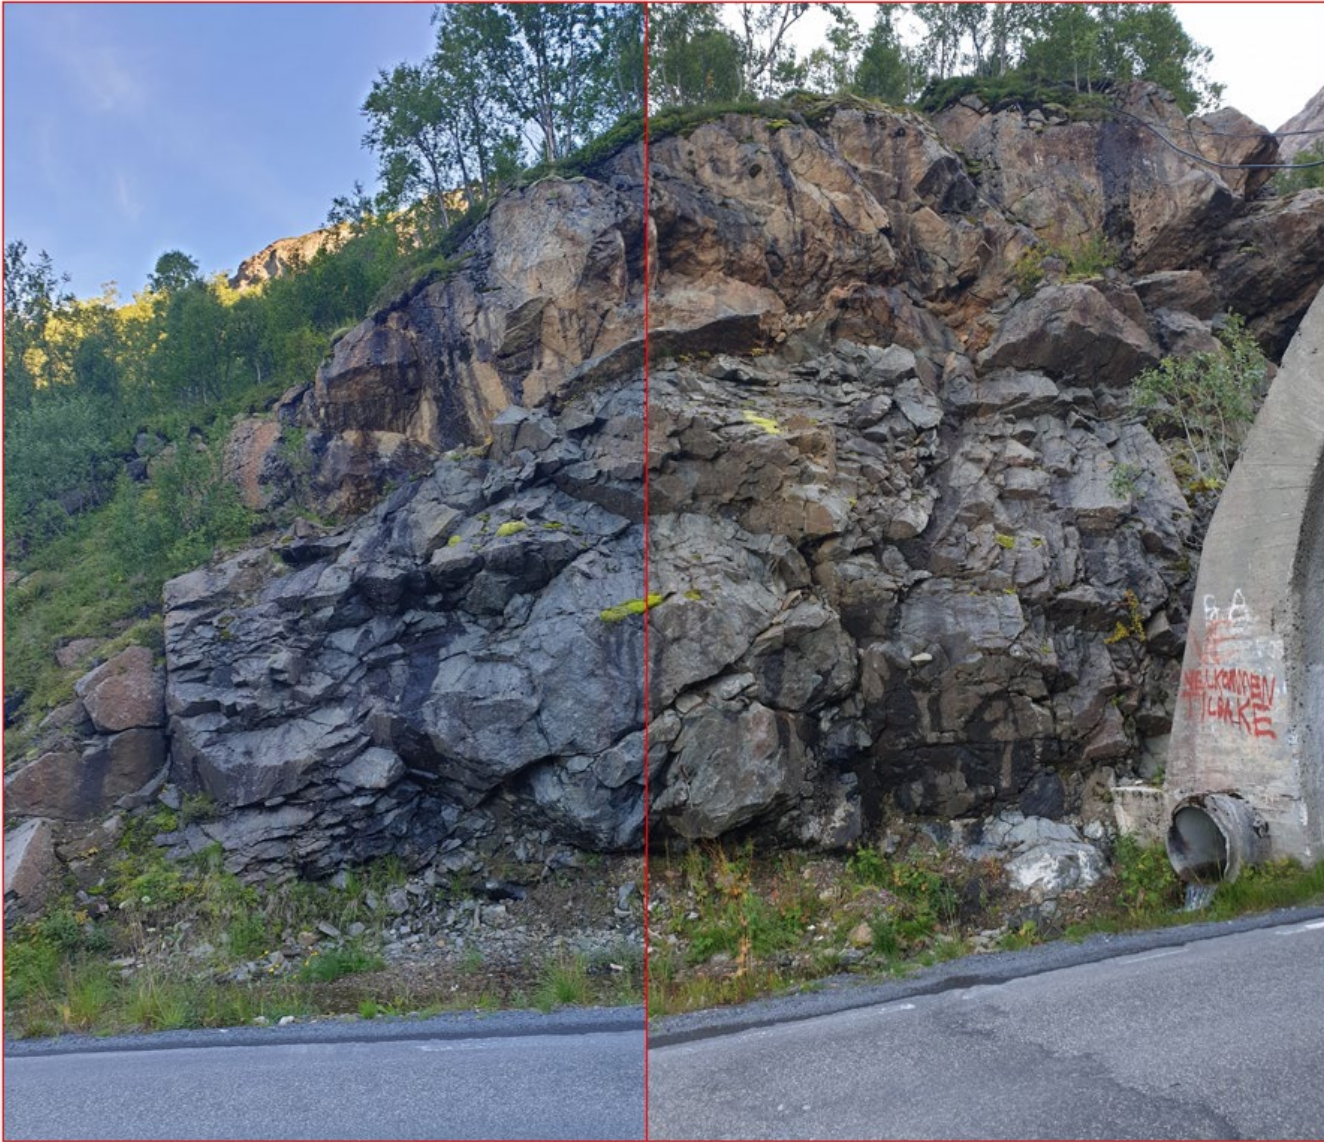
Foliasjonen i gneisen over vestlig tunnelportal har orientering med fall mot portal. Flere slepper har ikke noe fot og det har rast blokker ned på portalen tidligere. Forskjæringen til høyre når en kommer ut av tunnelen i vest, preges av oppsprukket bergmasse, se figur 4.

Deler av forskjæringen i vest preges av oppsprukket bergmasse, se figur 4. Grøfta er stor nok til at det ikke er fare for nedfall på veg, men dersom det skal foregå arbeider i underkant av denne skjæringen, bør det monteres forsterket steinsprangnett her, som arbeidssikring.

Figur 4. Vestre forskjæring. Det anbefales å montere forsterket steinsprangnett i denne bergskjæringen, dersom det skal foregå arbeider i dette området.

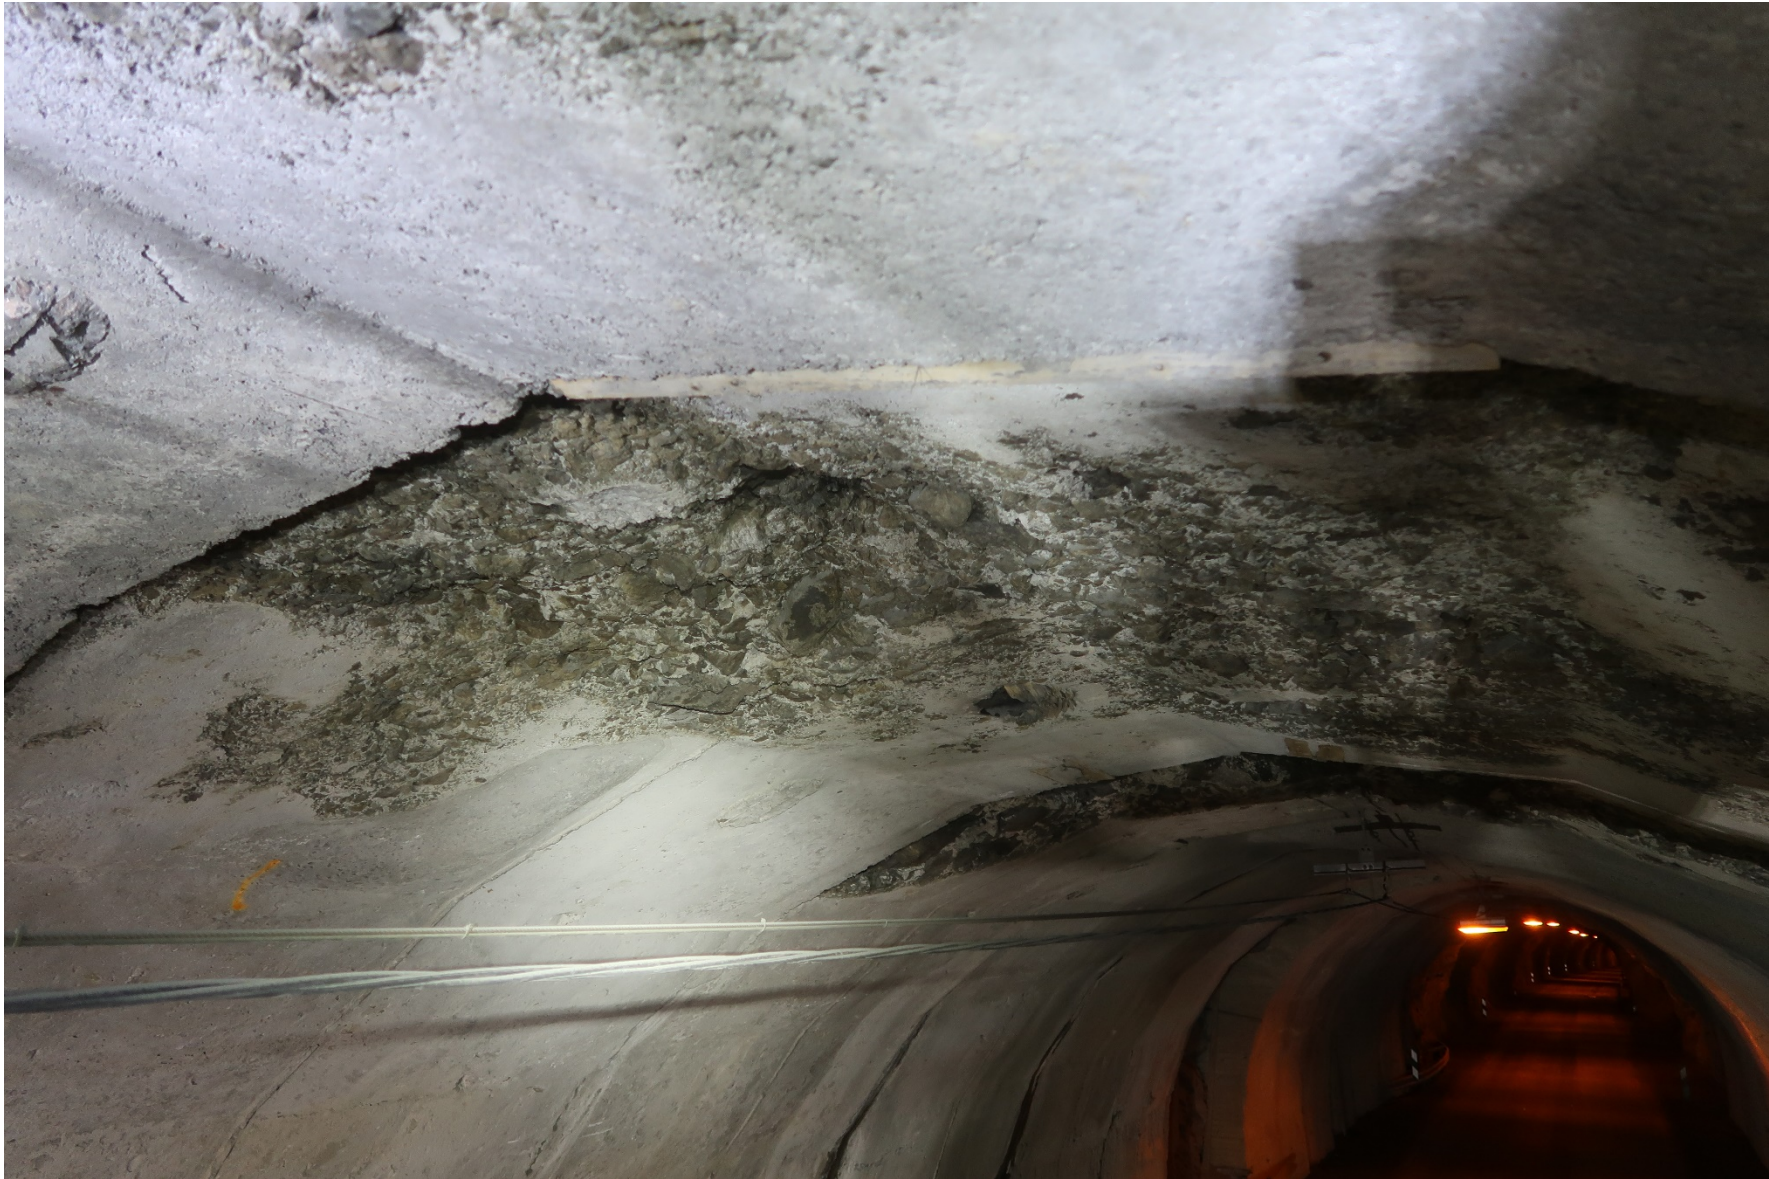
betongutstøpningene er det flere steder observert steinreir. Det antas at det har rast stein ned på forskalinga før/underveis at støpen ble utført. Se eksempel i figur 5. Armeringen i utstøpningene vises flere steder og denne er rustet, se figur 6. I nyere tid er tunnelen blitt sikret i områder med påvist svelleleire og i områder med antatt svelleleire [7,8]. Et av de områdene er fra pel 1027-1050. Dette området er for trangt og må utvides under denne tunneloppgraderingen.

Figur 5. Bilde av steinreir i betongutstøping.

Områder som er sikret med betongutstøpning anbefales å ikke røres, vifter og nødkiosker bør plasseres andre steder, for å unngå utvidelse av tunnelprofilet her. Profilet er stort nok i alle disse partiene til en kjøreboks på 6 x 4,1 m. Men det anbefales at steinreirene i utstøpningen repareres da det er fare for nedfall av stein fra disse. Disse områdene anbefales å dekkes med et 8 cm tykt lag med fiberarmert sprøytebetong. For å unngå heftproblemer må betongoverflaten spyles grundig, eventuelt med vaskemidler grunnet støv fra trafikken. Det antas at betongen da vil få god nok heft. Men det anbefales at det blir foretatt en bomkontroll i disse områdene i etterkant. Banking med spett på betongen er en effektiv måte å lokalisere områder med dårlig heft til underlaget. En karakteristisk hull lyd kan bety dårlig heft. Da må det gjøres en vurdering om sprøytebetongen skal boltes fast.

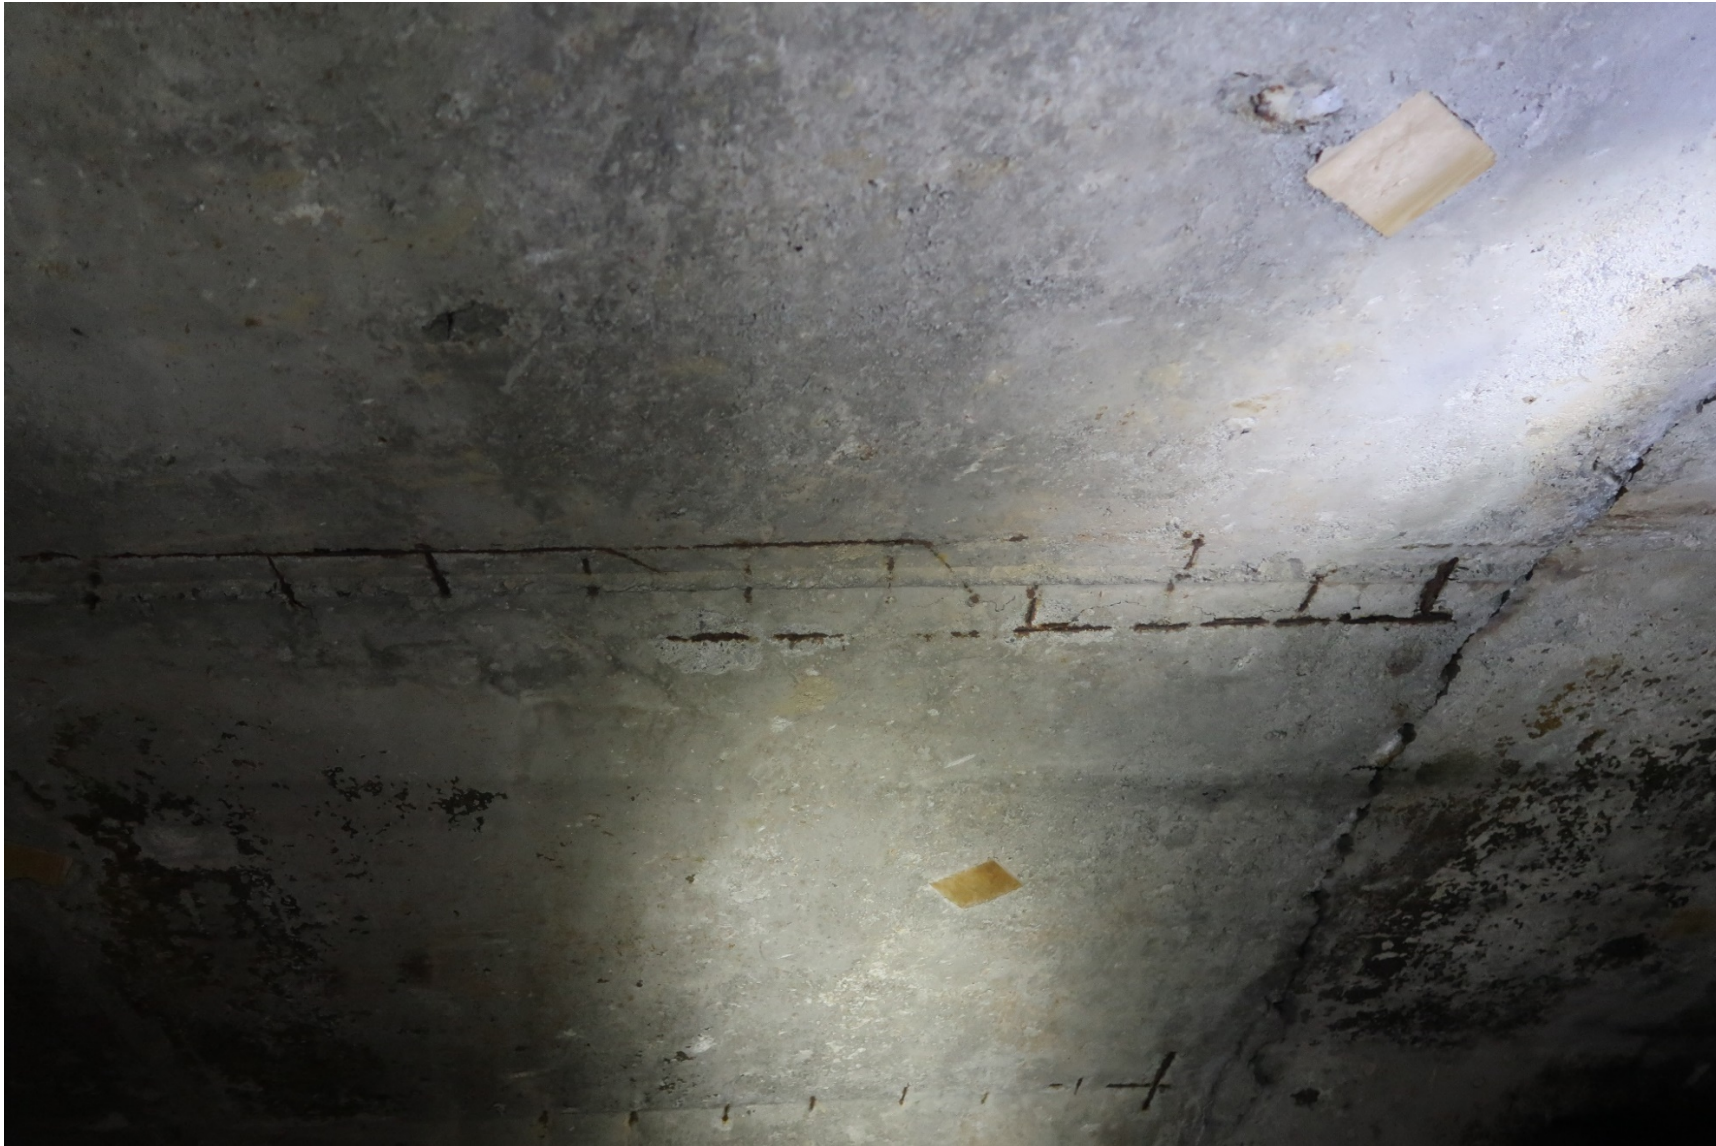
Figur 6. Rustet armering i betongutstøping.

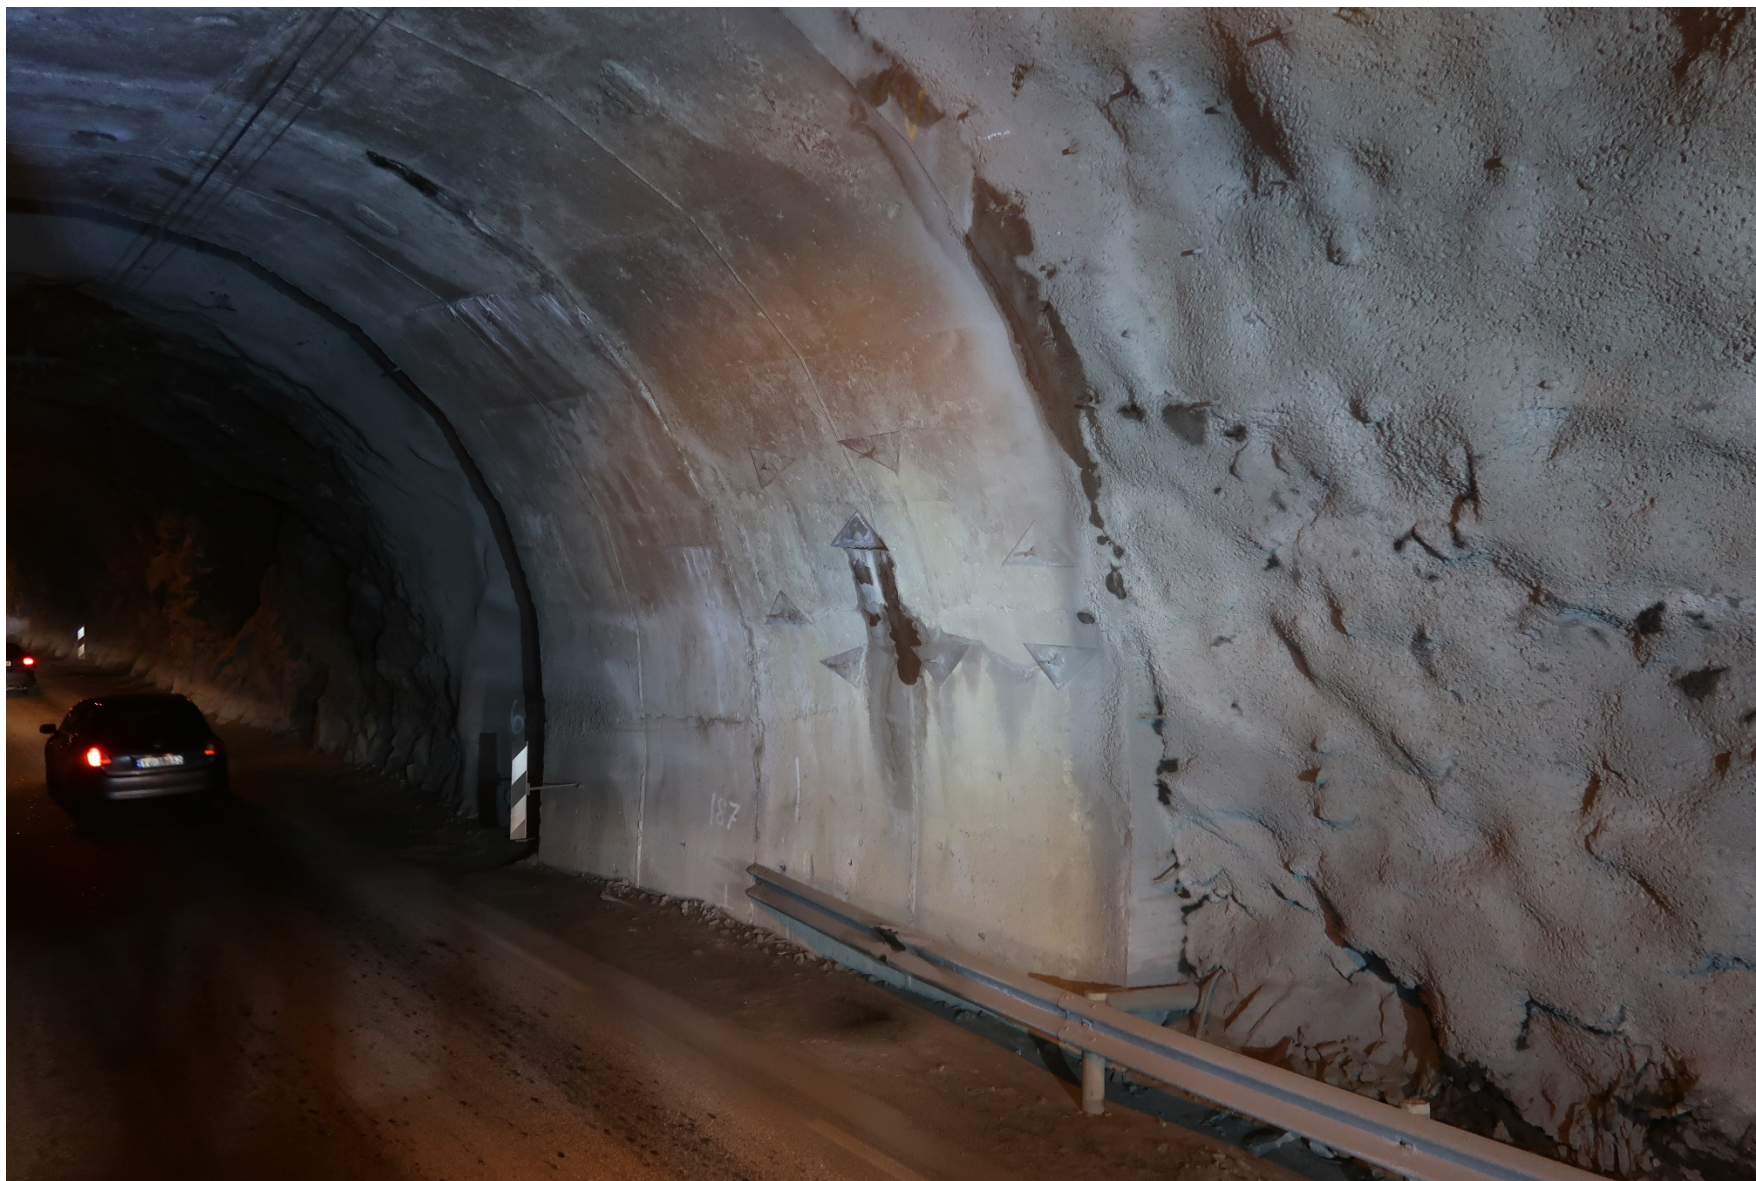
Det er flere generasjoner med bolter i tunnelen. De eldste boltene er delvis rustet. Nyere bolter ser ut til å være i god stand. I hovedinspeksjonsrapporten fra 2010 [2] ble det nevnt at bolter ved pel 673-680 skulle vurderes å byttes ut. Årsaken var at det var mye svelleleire i dette partiet og at boltene har begynt å ruste. Boltene er satt utenpå gammel betongutstøpning, se figur 7.

Figur 7. Delvis rustede bolter i betongutstøping ved pel 673-680.

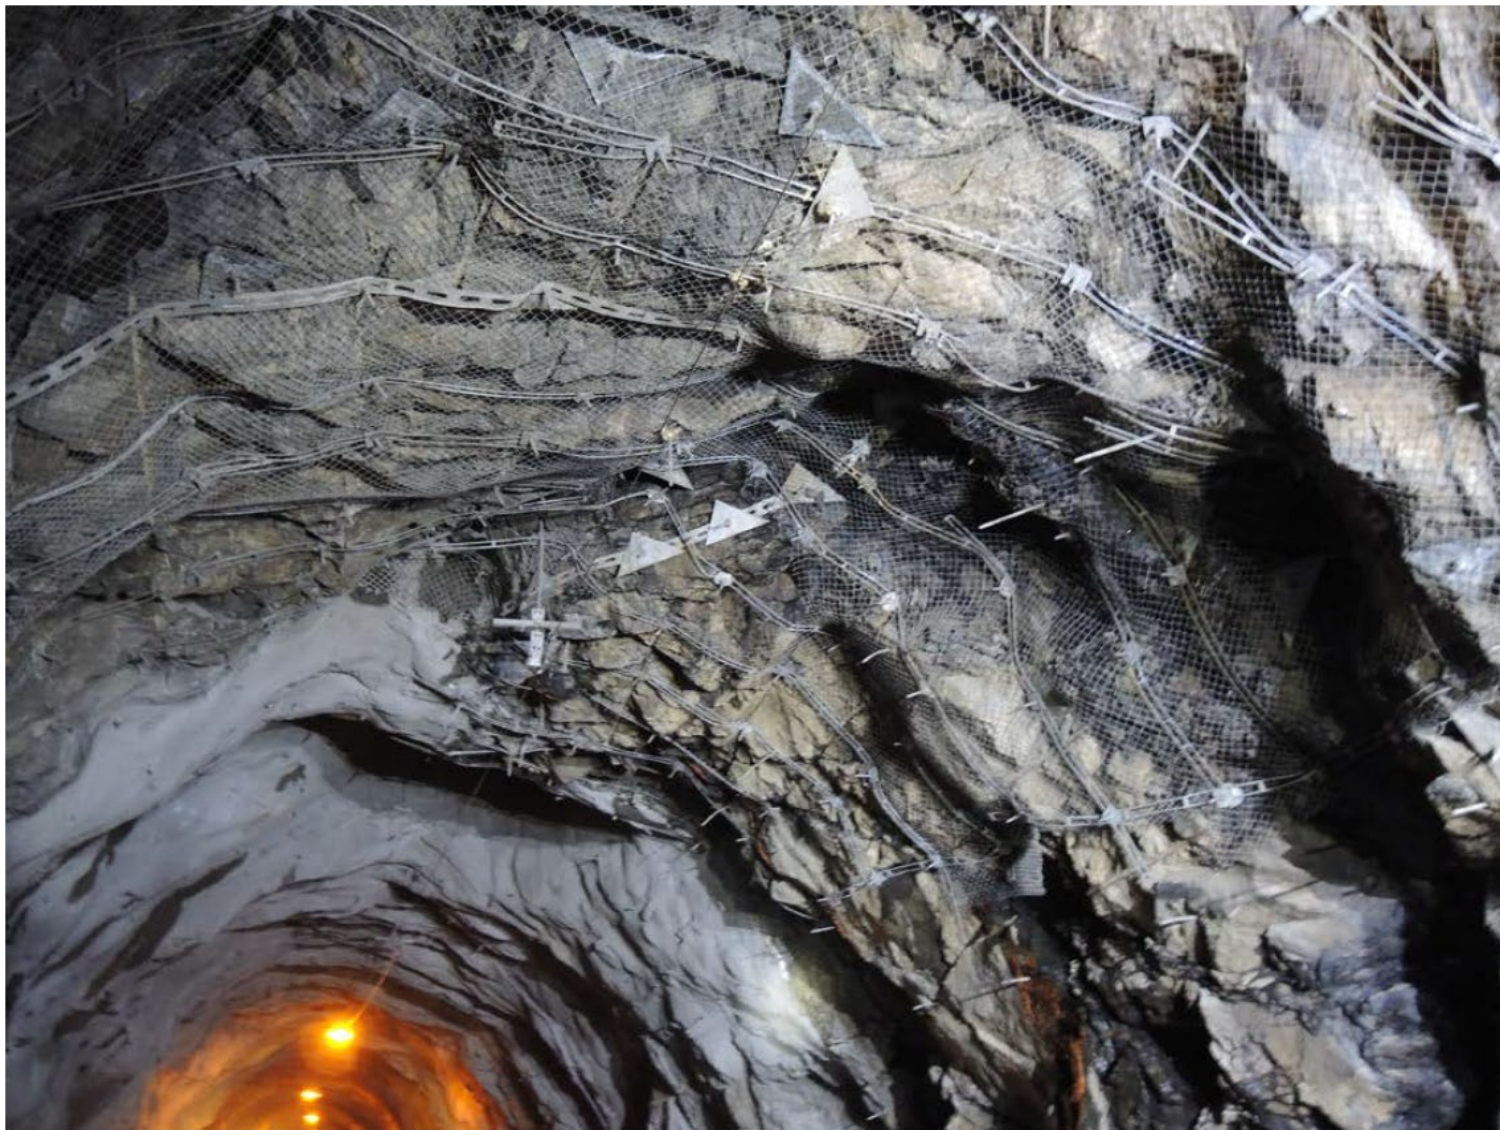
Figur 8. Foto av område under PE-skum ved pel 1027-1050. Fotoet er tatt fra notatet «Sikringsvurdering av svakhetssone med antatt svelleleire mellom ~pel 1027-1050. Per Nyberg, Statens vegvesen 2014-10-10 [7]. Fotoet ble tatt før sikringsarbeidene påbegynte, og man antar at det er svelleleire i dette området. Fjellkvaliteten her er generelt dårlig.

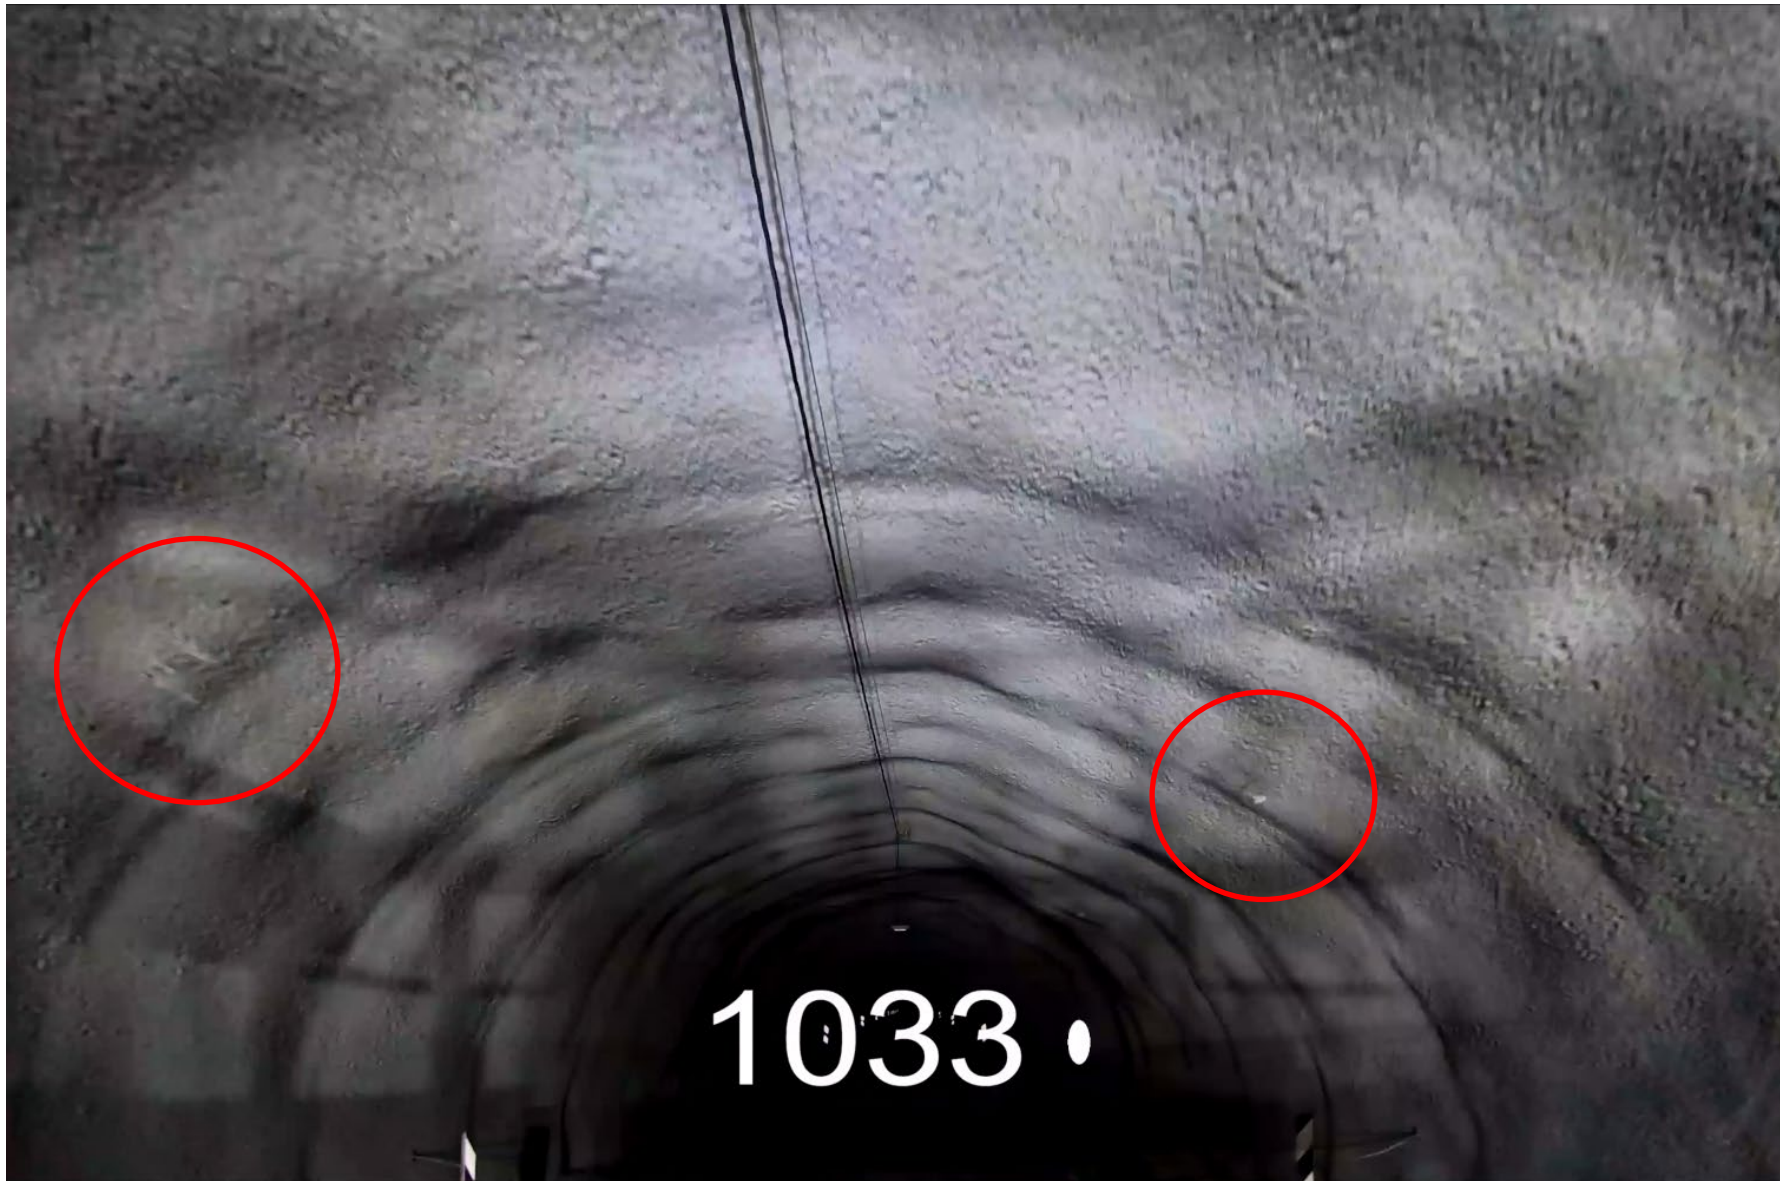
Figur 9. Påkjøringskade i både venstre og høyre vederlag, ved pel 1033. Figur 8 viser berget under PE-skum.

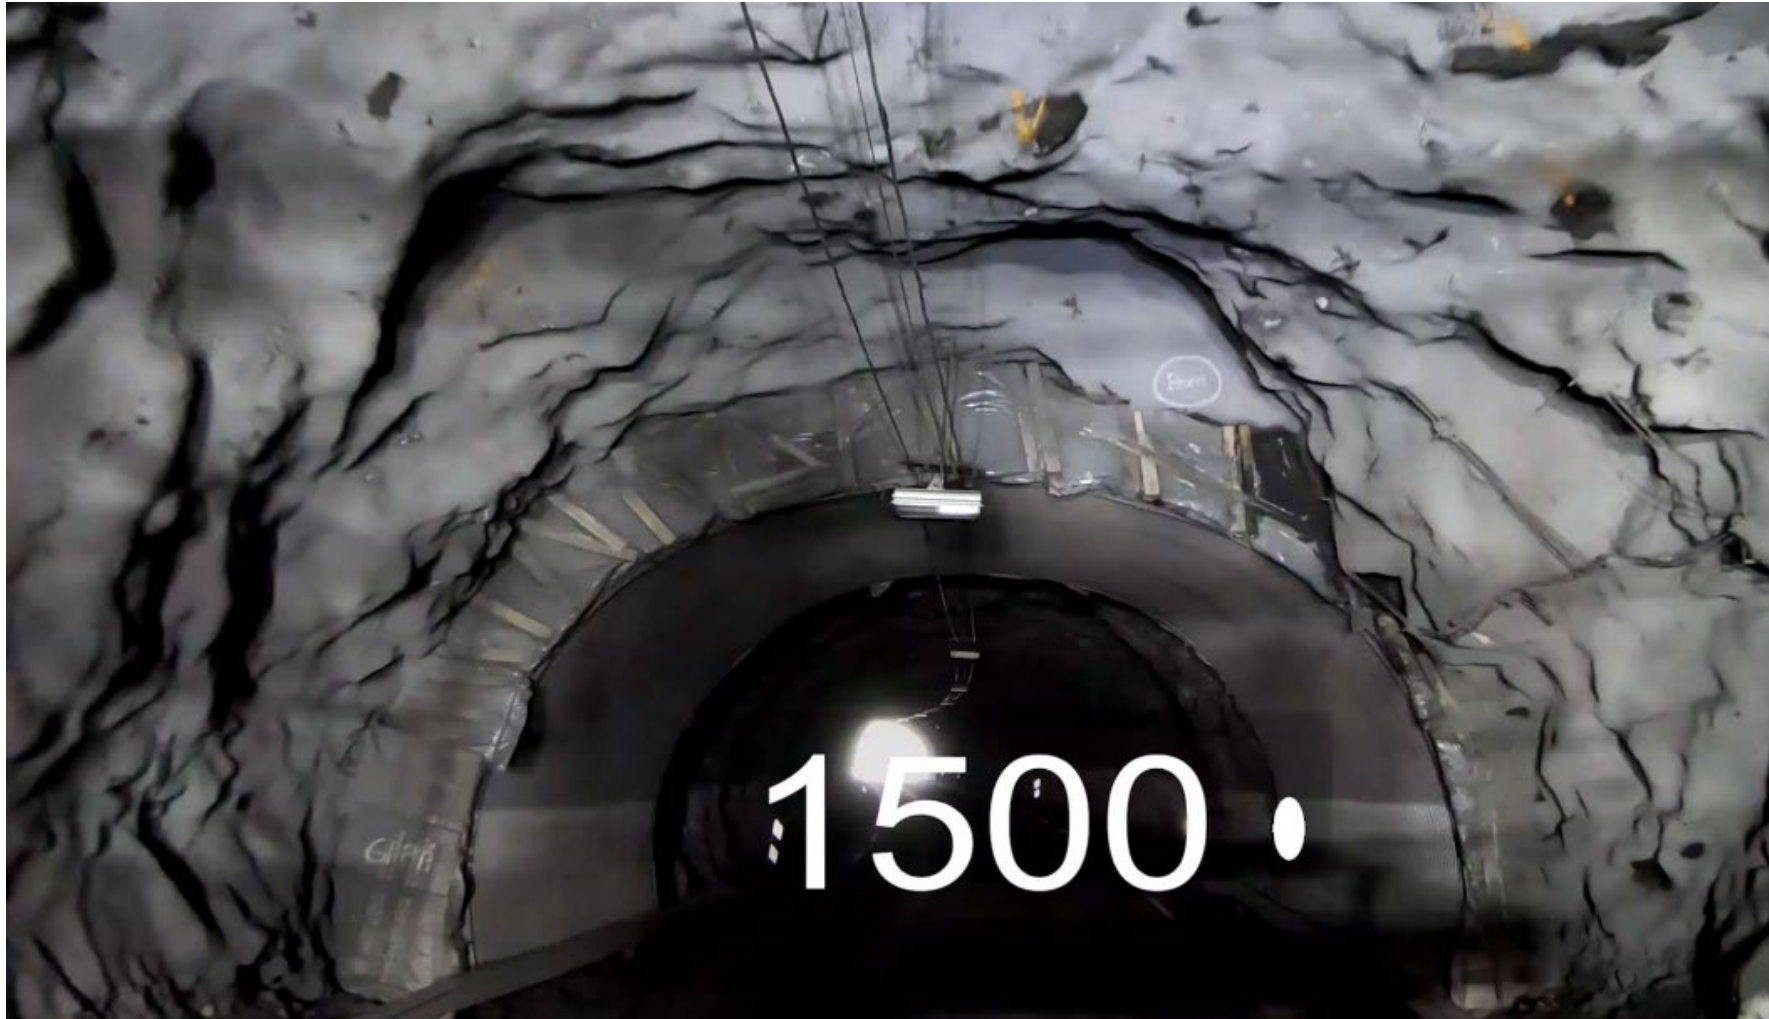
Det er to partier med platehvelv i tunnelen. Dette er gammel vann og frostsikring. Se figur 10. Platehvelvene består av hvelv av bølgeblikk med steinull bak. Det ble opplyst fra byggeleder på driftskontrakten, Jim Roger Andersen, om at bølgeblikkplatene hadde løst på et hvelv som senere ble byttet ut med PE-skum.

Figur 10. Platshelv fungerer som vann -og frostsikring, ved pel 1500.

Det anbefales at begge partiene med platehvelv (figur 10) byttes ut med brannsikret PE-skum. Bølgeblikkplatene står i spenn og utgjør en potensiell fare for trafikanter.
