Fet kirke

## Tilstandsanalyse av kledninger utvendig, vinduer og dører

Vegard Røhme – 1.3.2021, sist revidert 28.3.2021

Fabrica kulturminnetjenester as

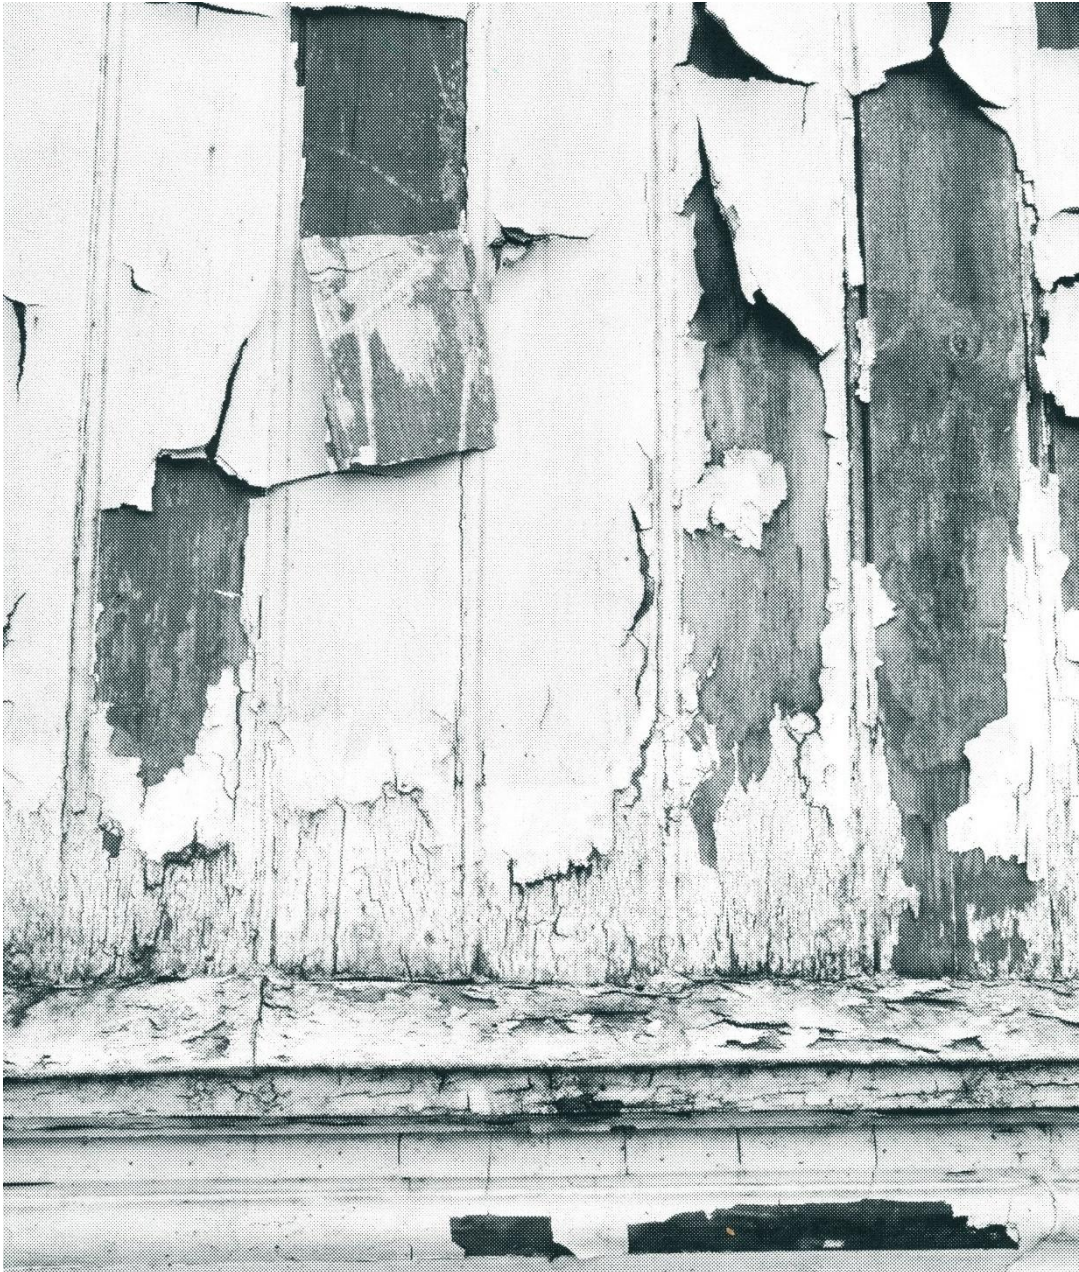
Siste påførte malingslag i solutsatte partier: Sprø maling med meget dårlig heft til underliggende maling. Sitat fra artikkel i Fargemagasinet nr. 2 2008: «Malingen flaket av slik at panelet så ut som det var tapetsert med potetgull.»

Foto på forsiden av Fet menighetsblad nr. 2 – februar 2006.

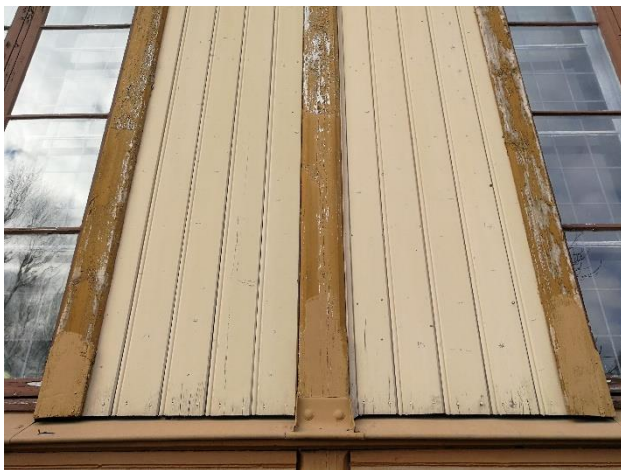
Det er stor forskjell på tilstanden til de ulike fasadene. Malingen på sørvendte vegger inkludert deler av veggpartier mot vest er i dårlig stand, mens mesteparten av flatene mot nord og øst er i bra stand. Veggene til våpenhus og tårn som ble lektet ut og kledd om i 2007-2008 er i bedre stand enn resten av fasadene mot sør. Generelt er deler med mørkere maling: sokkel, gesimser, hjørnebord, takrenner, nedløp, knekter m.m., i dårligere stand enn de lyse panelflatene. Det vokser svertesopp på visse partier, men omfanget er lite.

Fra sørvegg i skipet.

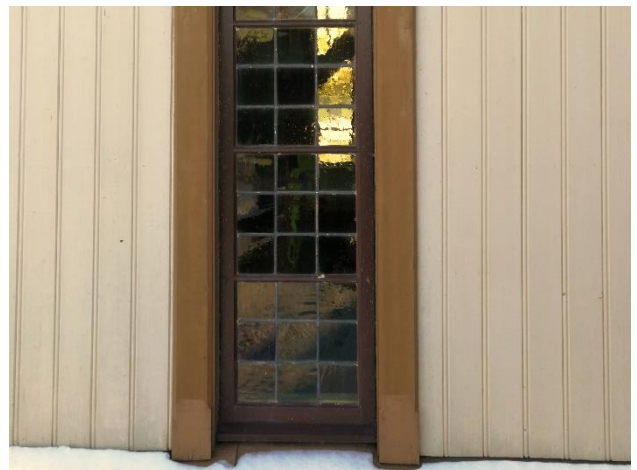
Fra nordvegg i tårnet.

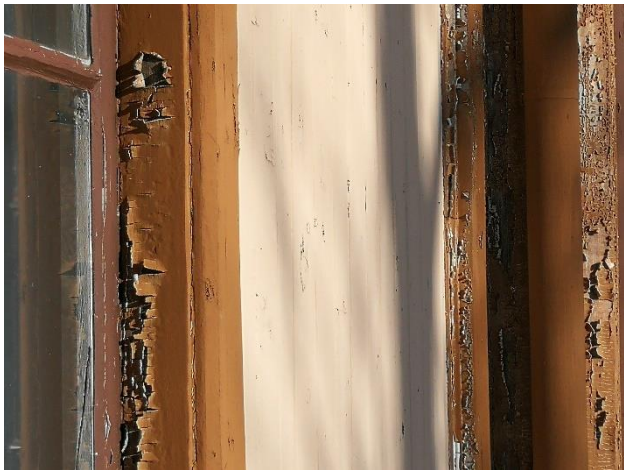
Gjelder også tilhørende korte tverrvegger mot øst og vest. Karakteristikk: Samlet sett store skader i maling. Klart mest skader i deler med mørkere maling (som beskrevet over), der mye maling har krakelert og sprukket opp i krokodilleskinnmønster og der mye maling flasser av. Også mye maling på beslag og nedløp flasser av. Noe svertesopp vokser på liggende og stående bygningsdeler.

Fra sørvegg i skipet.

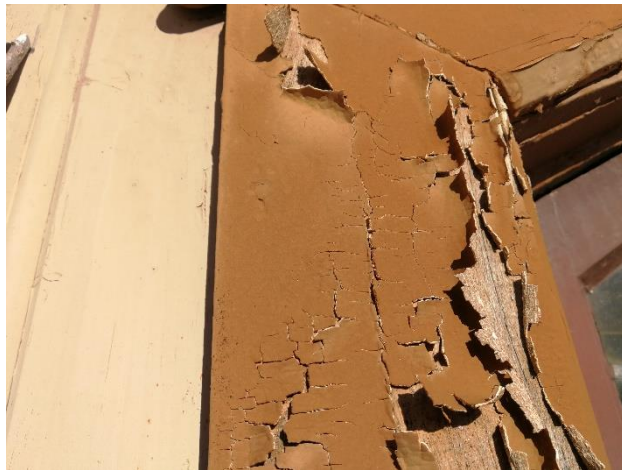
Vindusgerikt på sørvegg i skipet.

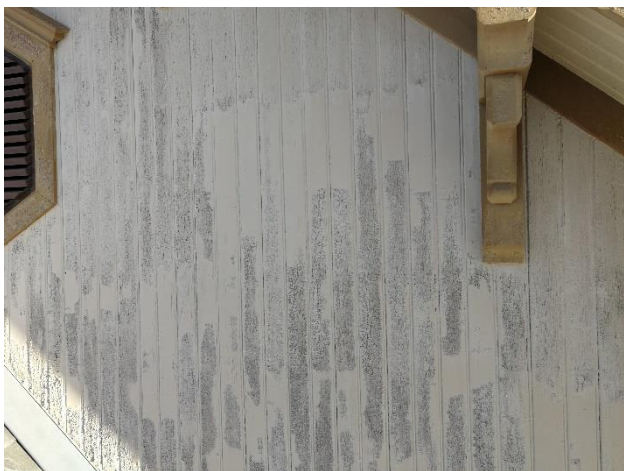
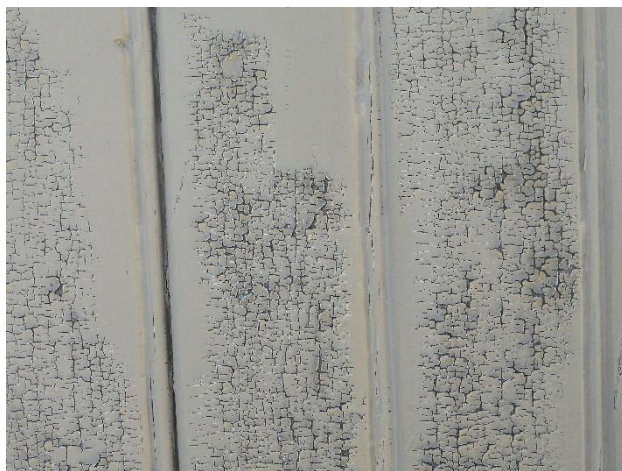
Fra vestvegg i skipet.

Detalj av bilde til venstre.

Det er ikke gjort grundige nok undersøkelser til å være sikker på årsaker til malingskadene, men noen forhold er viktige å ta med seg videre når kirken skal males på nytt. Det er ikke gjort godt nok arbeid med skraping eller rens av maling i flere partier, enten at det ikke er skrapet ned til fast lag eller at fast lag med trevirke er så finslipet og tett i overflaten at ny grunning ikke får tilstrekkelig heft. Det gjelder typisk deler med mørk farge og bl.a. vestgavl i skipet. På vestgavl i skipet kan skadebildet tyde på bruk av grunning med feil egenskaper.

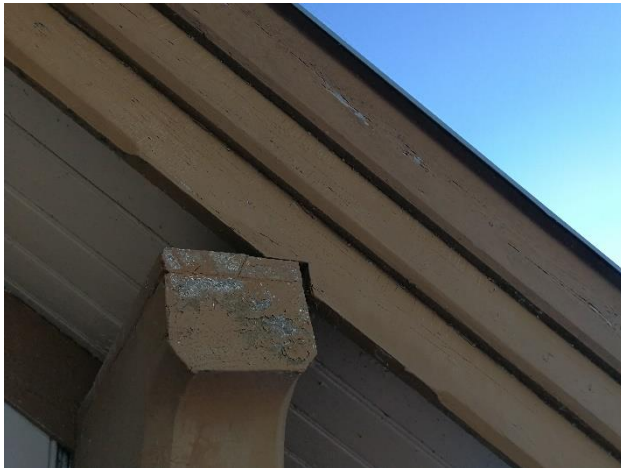
Gjelder også tilhørende korte tverrvegger mot øst og vest. Karakteristikk: Forholdsvis lite skader i maling. Betydelige skader er stort sett avgrenset til en rekke små partier, der malingen har flasket av eller der ytre malingslag ikke har tilstrekkelig heft til underlag. Det er mest skader på deler med mørk maling.

Vindskier og ås-ende på nordsiden.

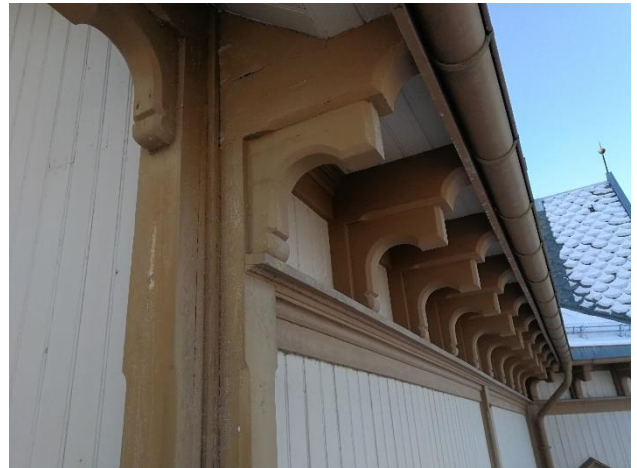
Fra takgesims på nordsiden av skipet.

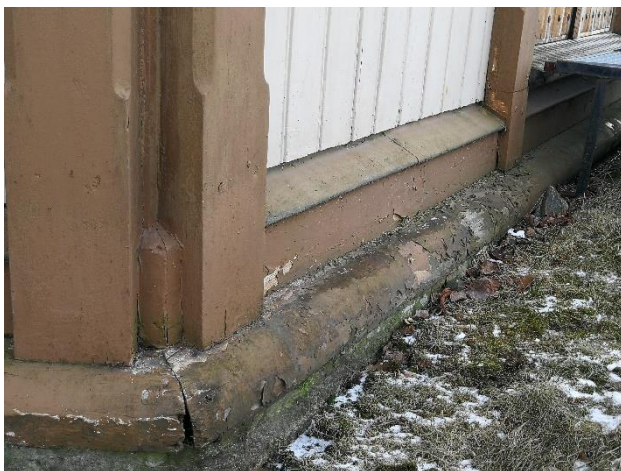
På liggende deler i sokkel og andre horisontale deler, f.eks. ved vinduer og dører, vokser en del alger og svertesopp. Noe svertesopp vokser også på stående panel.

Ved sokkel i østre del av skip mot nord.

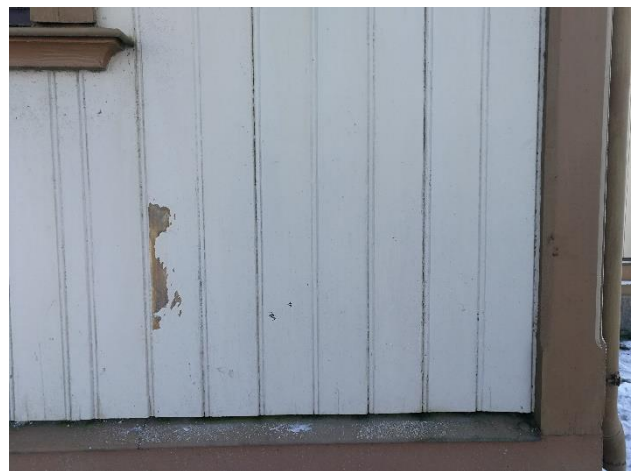
Parti med maling uten heft på nordvegg til dåpsrom.

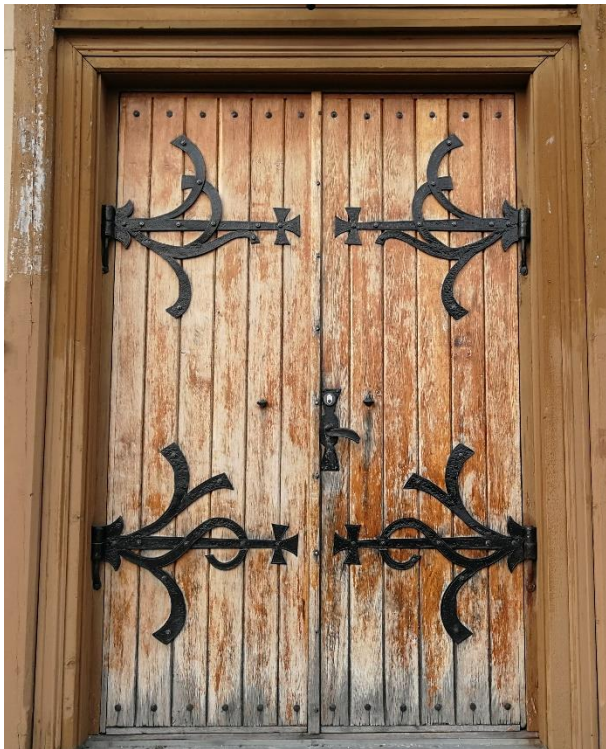
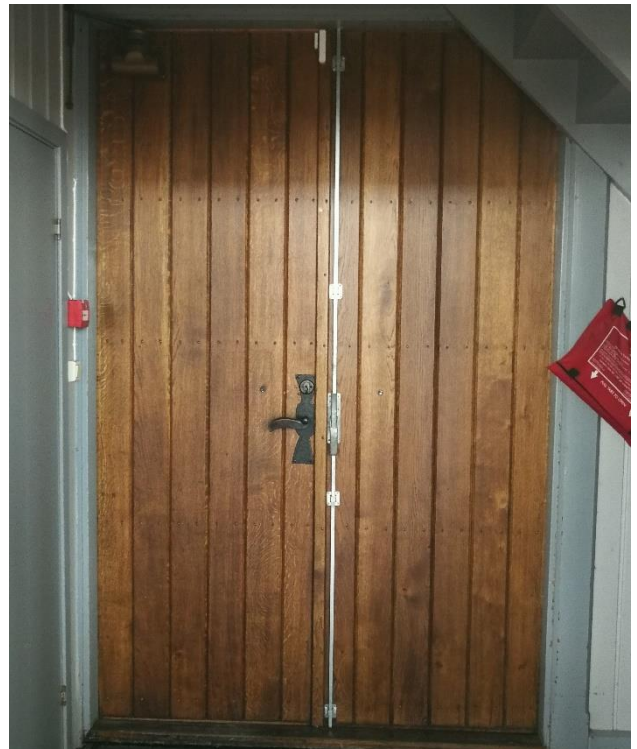
Eikedør sørvegg i skipet.

Samme dør sett innenfra.

Minst to dørblad har slått seg i lengderetning, ett blad i dør i nordvegg i skipet og ett blad i sørvegg i skipet. Skjevhetene er såpass store at vanlige tetningslister ikke tetter tilstrekkelig. Etter istandsettingen i 2007-2008 har dørene igjen oppstått de samme skadene i lakk, olje og trevirke utvendig. Dels pga. værslitasje, dels pga. tilsvarende reaksjon som tidligere, vet at jernholdig vann reagerer med garvesyre i trevirket og fører til misfarging. I tillegg er det noe korrosjon i jern mest på muttere og bolteender.

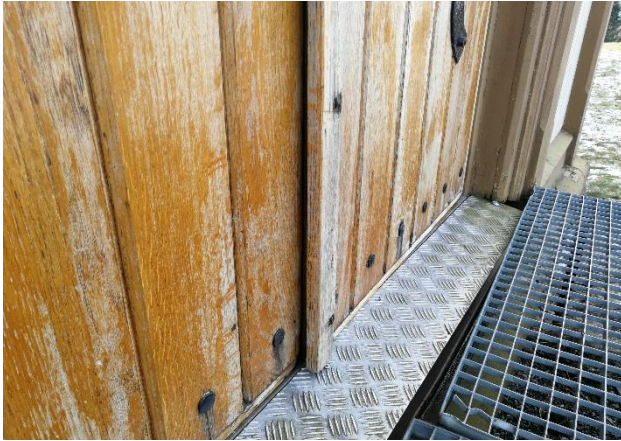
Eikedør i nordvegg i skipet. Vestre blad har slått seg og det er utettheter i anslaget mot østre blad.

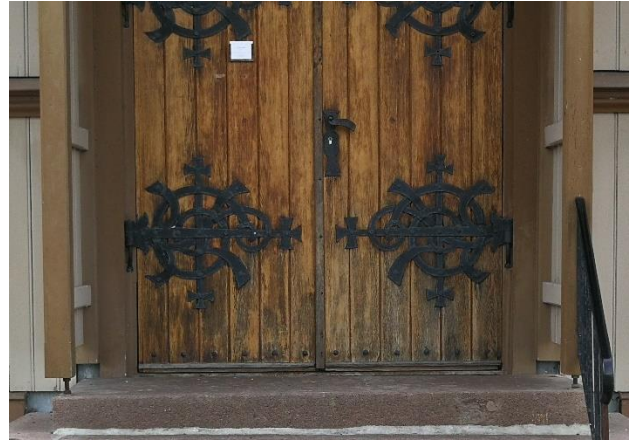
«Tilstanden er varierende. Nord og syd er i best stand. Dør mot øst har en del misfarginger i treverket, noe som dels skyldes slitasje fra vær og vind, men også avrenning av jernholdig vann fra beslagene. Dette vil reagere med garvesyren i eika som gråsvart misfarging. Jernbeslagene har noe overflaterust.» Om fyllingsdørene står det at det ikke er spesielle kommentarer knyttet til disse.

Midtre og nedre deler av hovedinngangsdør (øst) med nedbrutt overflatebehandling og misfarget trevirke.

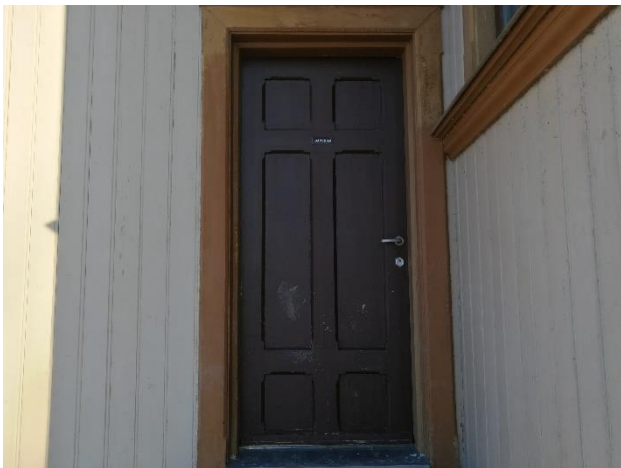
Begge dører er i bra stand. De har ikke råteskader eller betydelige fuktskader. Overflatene utvendig er noe værslitte, mest i nedre deler og mest i dør til sakristi (i sørvest). Maling flasser i enkelte små partier. Noe fuktsprekker i endeved nederst i dør til sakristi. I tillegg et felles problem med utettheter i anslag. Det virker som nye sinkbeslag (fra 2007 eller 2008) fungerer bra.

Dør til dåpsrom.

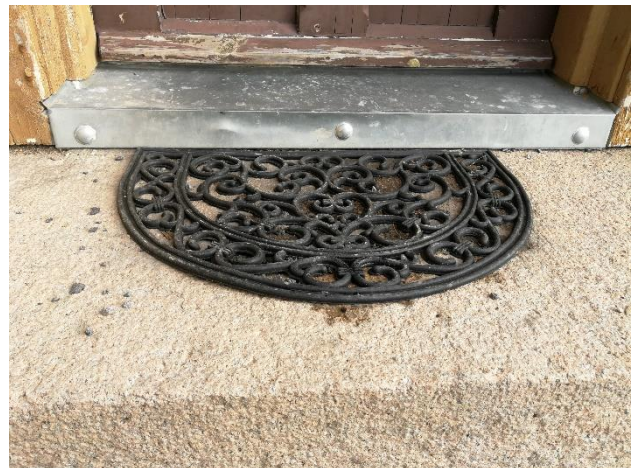
Værslitte deler nederst i dør til sakristi: maling slitt bort, bart trevirke og maling som flasser.
