013 – Borglund hengebru

Spesialinspeksjon

TILSTANDSVURDERING OG FORSLAG TIL TILTAK

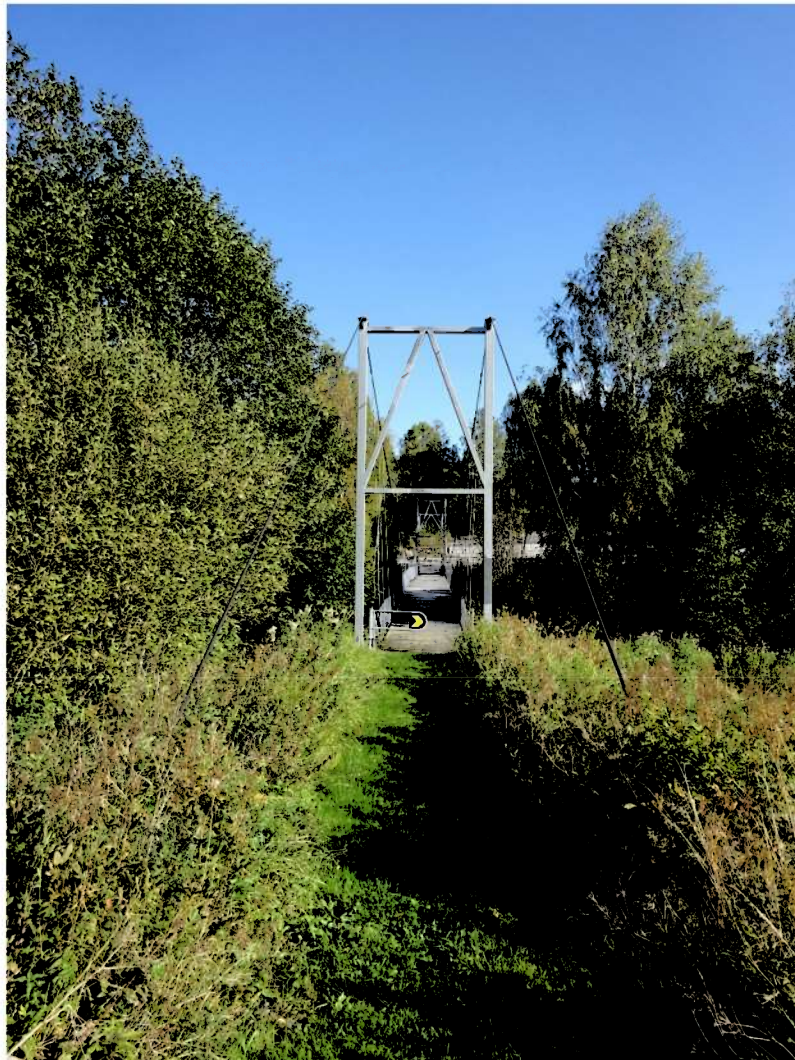
5.2.1 Fylling (Akse 0-3)

Grunnet dårlig vedlikehold er det mye begroing tett innpå bru.

Det anbefales at begroing omkring bru fjernes.

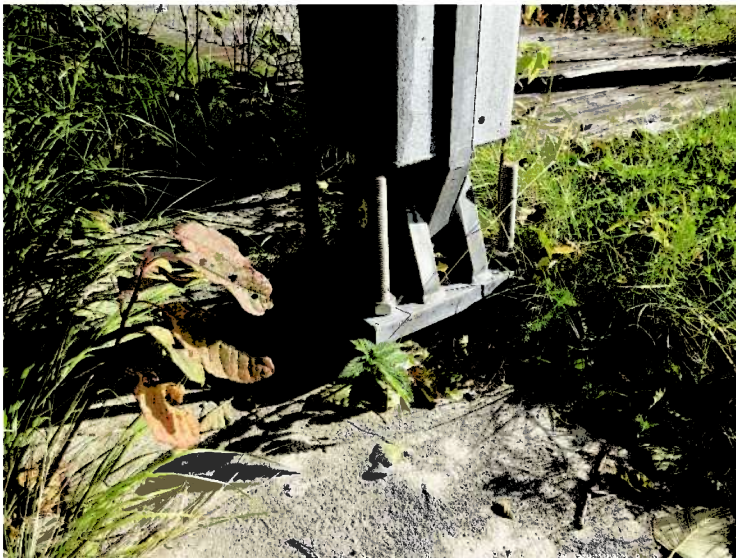
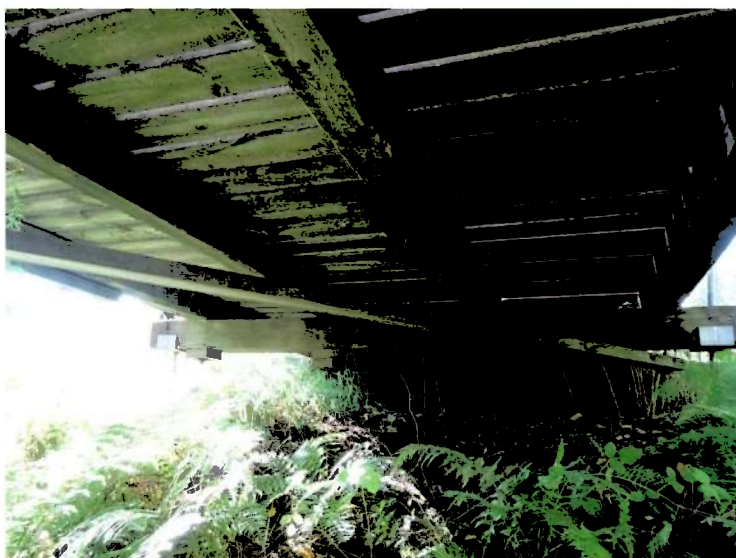
5.2.2 Landkar (Akse 1)

Manglende rengjøring (mosegrodd).

Landkar rengjøres.

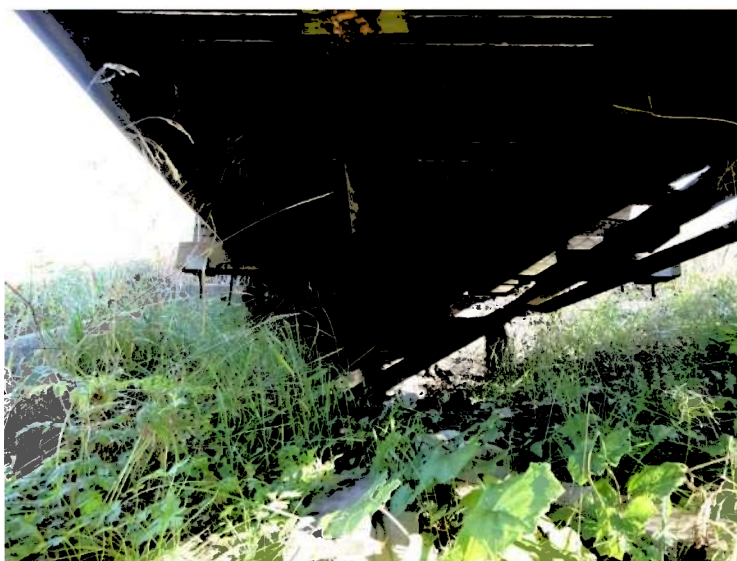
5.2.3 Landkar (Akse 2)

Manglende rengjøring.

Landkar rengjøres.

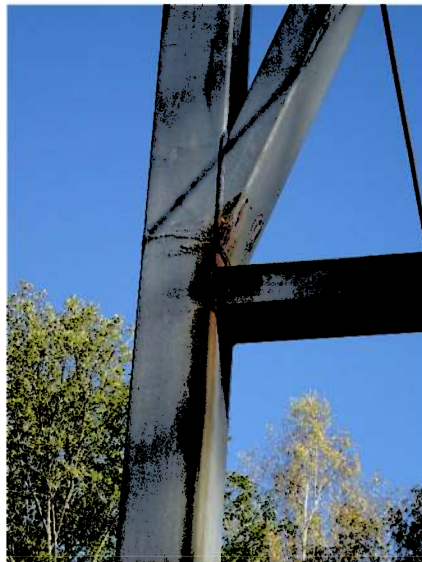
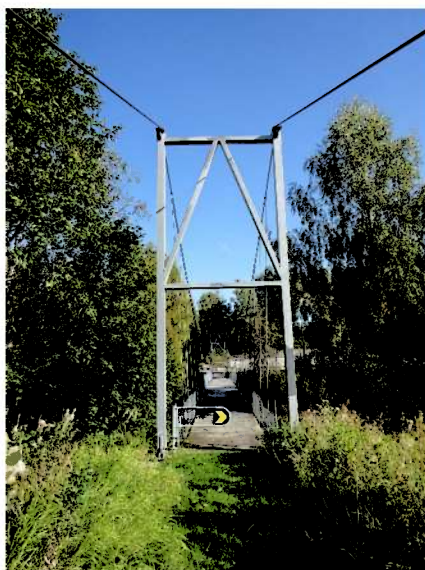
5.2.4 Tårn og sadler (Akse 1-2)

Tårnene er få år gamle, men det er registrert noe punktskader med korrosjon ved akse 2, trolig grunnet saltet sideliggende riksveg og litt dårlig overflatebehandling av et knutepunkt.

Punktskader overflatebehandles med zinga.

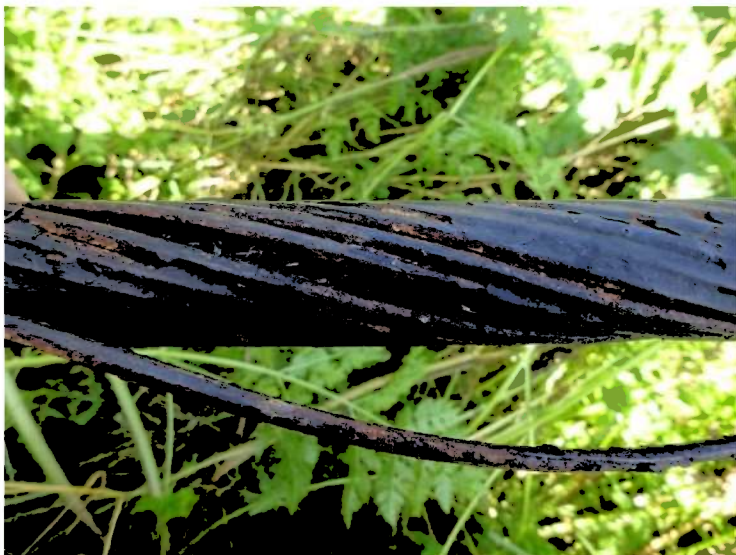
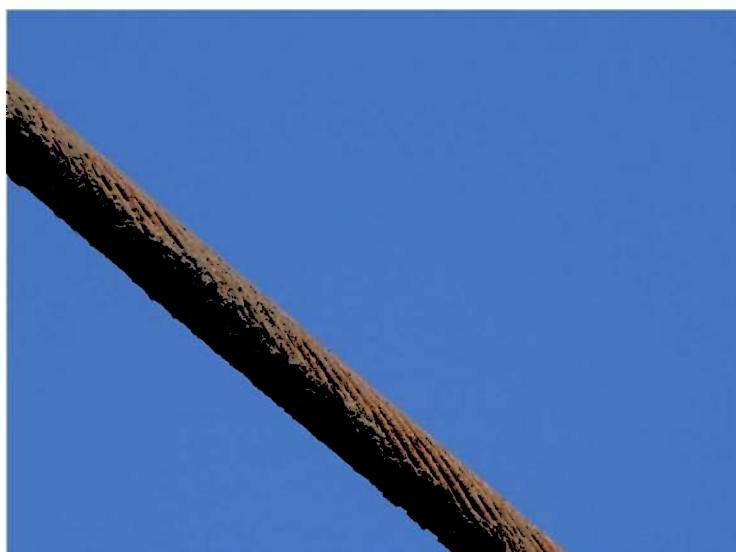
5.2.5 Bærekabel (Akse 0-3)

Kraftig korrosjon og trådbrudd.

Det anbefales nye bærekabler da rehabilitering ikke synes hensiktsmessig grunnet trådbrudd og oppsvulmede områder.

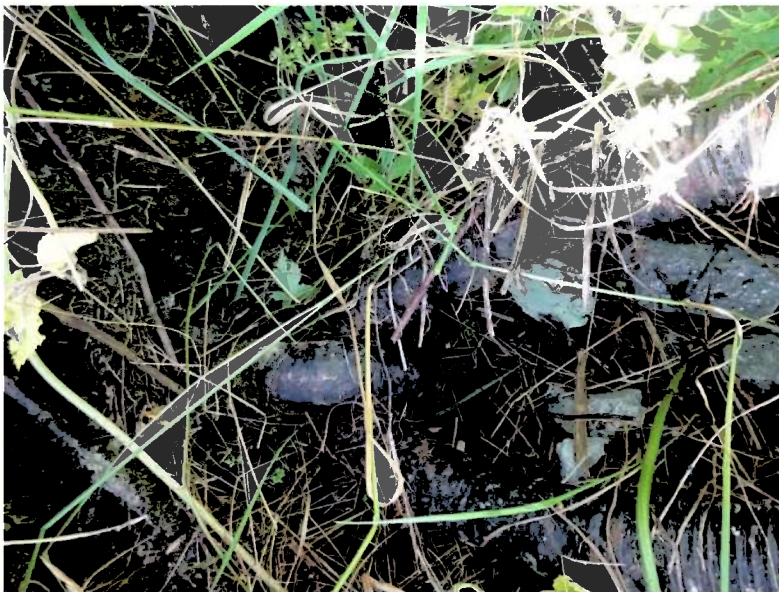
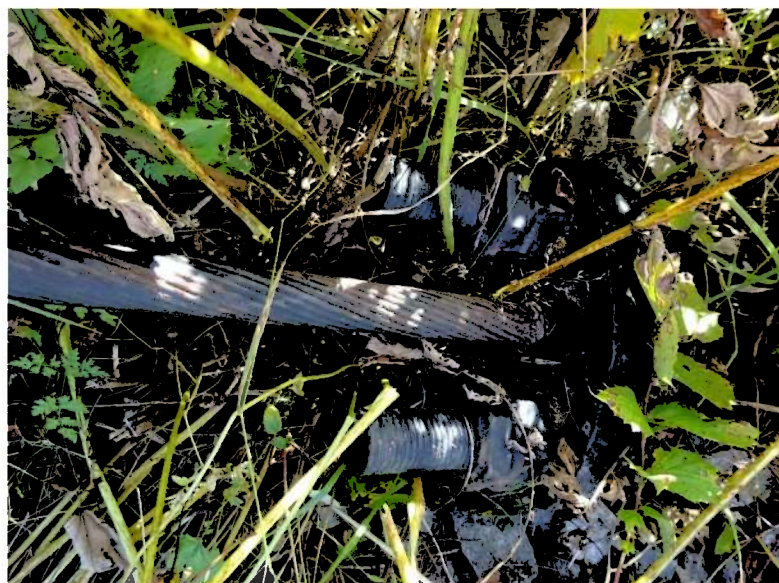
5.2.6 Festelement bærekabel (Akse 0 og 3)

Manglende rengjøring ved kabelinnfestning akse 0.

Deler over bakkenivå rengjøres.

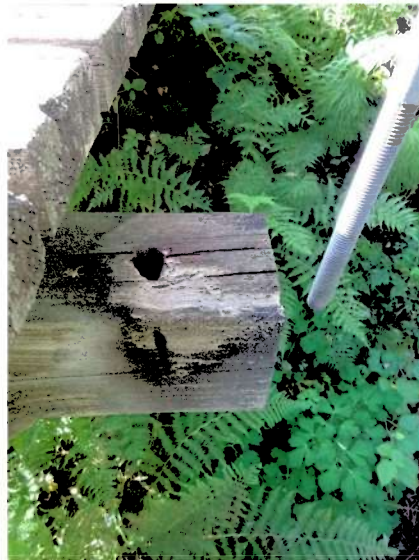
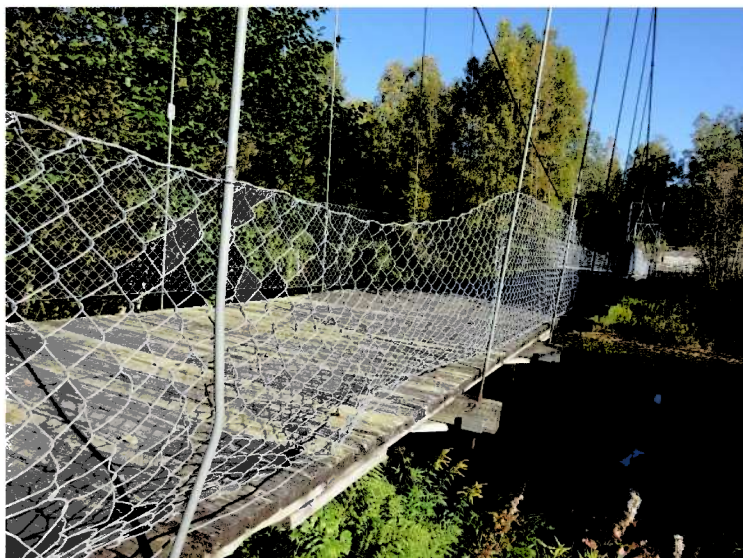
5.2.7 Hengestang med fester (Akse 1-2)

Brudd, korrosjon og deformasjon.

Nye hengestenger anbefales.

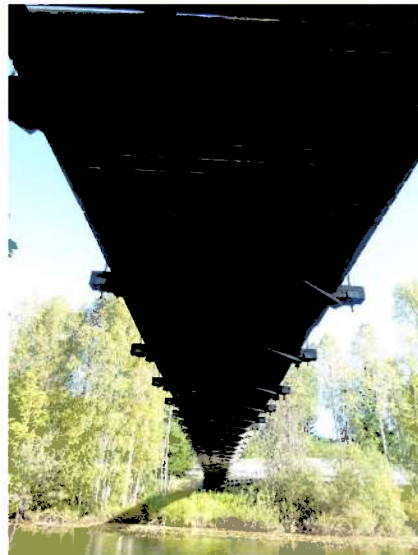
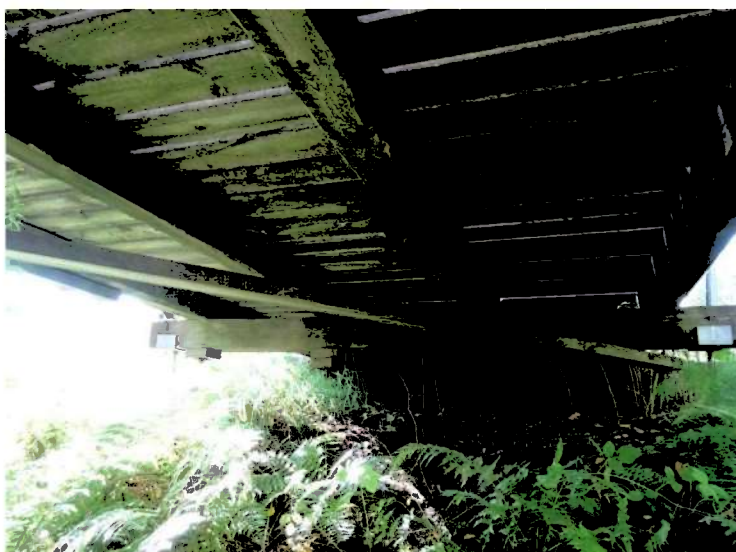
5.2.8 Avstivingsbærere (Akse 1-2)

Råte, oppsprekking og elde

Det anbefales nye avstivingsbærere.

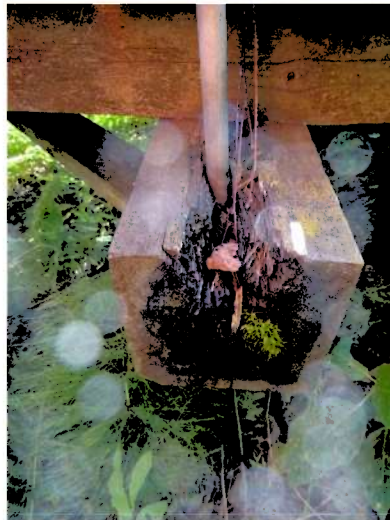
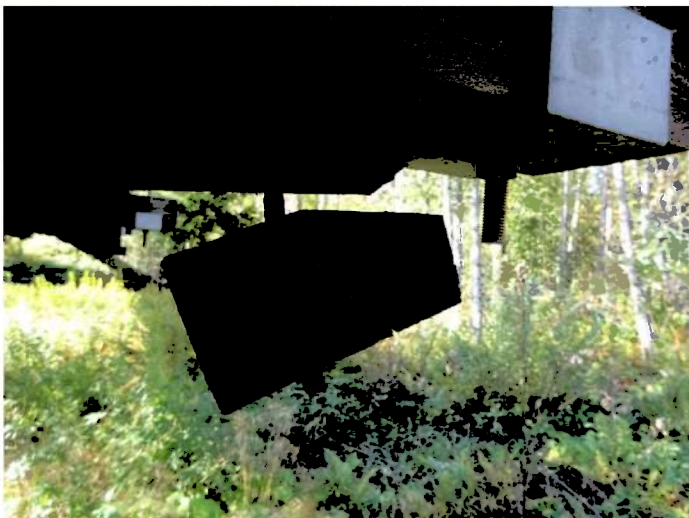
5.2.9 Tverrbærere og avstivinger (Akse 1-2)

Tverrbærere og diagonale avstivere er preget av elde og råteskader. Det er sprekker i enden av tverrbærere som gir usikkerhet knyttet til innfestning av hengestag.

Det anbefales nye tverrbærere og avstivinger.

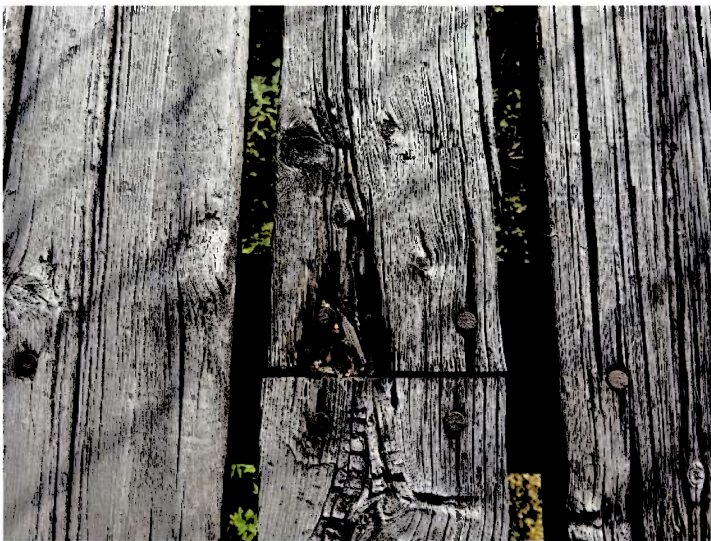
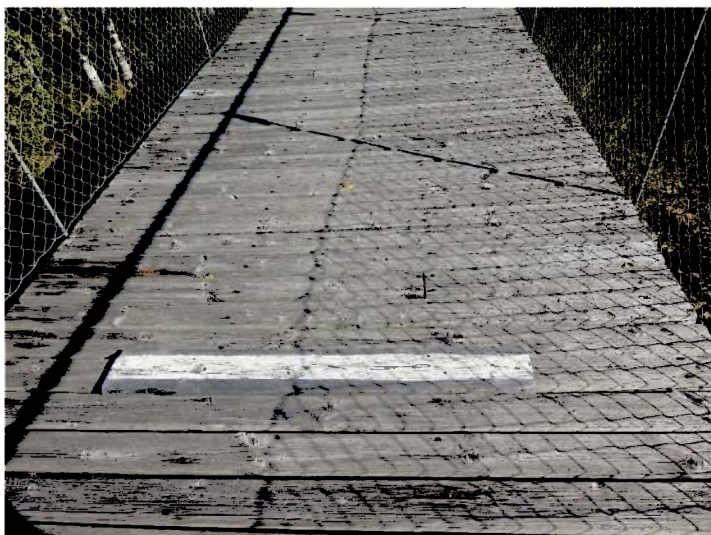
5.2.10 Slitelag (Akse 1-2)

Slitelag av tre er preget av råte-, brudd- og oppsprekings-skader.

Det anbefales nytt slitelag, større dimensjon enn eksisterende anbefales.

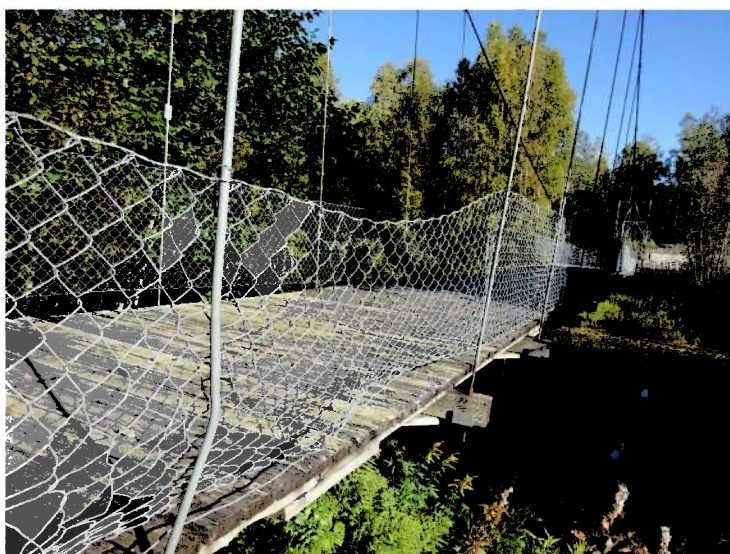
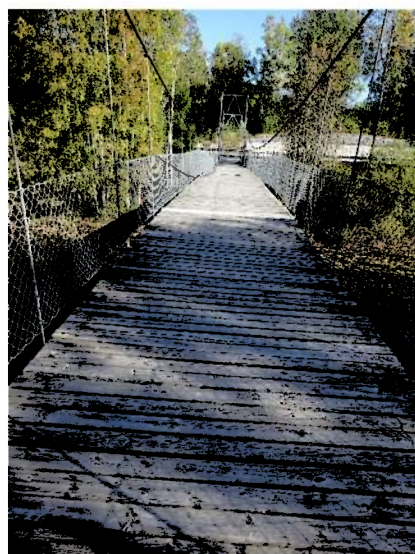
5.2.11 Rekkverk (Akse 1-2)

Rekkverk av flettverk er dårlig innfestet, svakt og mangler håndlist.

Det anbefales nytt rekkverk i 1200mm høyde og kraftigere enn flettverk.

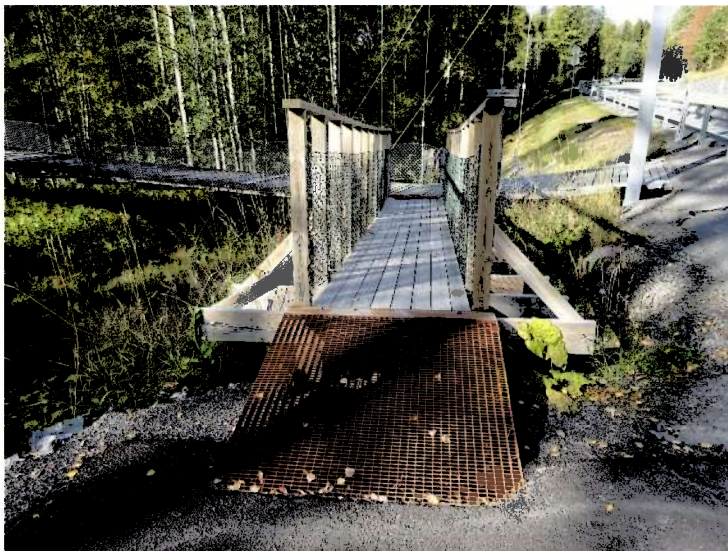
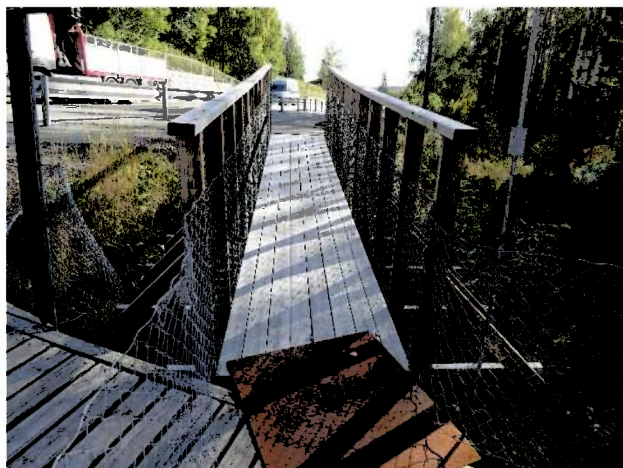
5.2.12 Rampe (Akse 2-2)

Det er etablert rampe for tilkomst etter tiltak ved riksveg. Rampen bærer preg som en midlertidig løsning og har ujevne overganger.

Tiltak for å utjevne overgang ved ombygging anbefales, samt bredde rampen tilsvarende lysåpning for bru.
