Borglund hengebro, Veme, Ringerike kommune - Spesialinspeksjon av Bro

EMNE
Spesialinspeksjon Borglund hengebro

DATO / REVISJON: 18 november 2014 / 0

DOKUMENTKODE: 813215-RIB-RAP-001

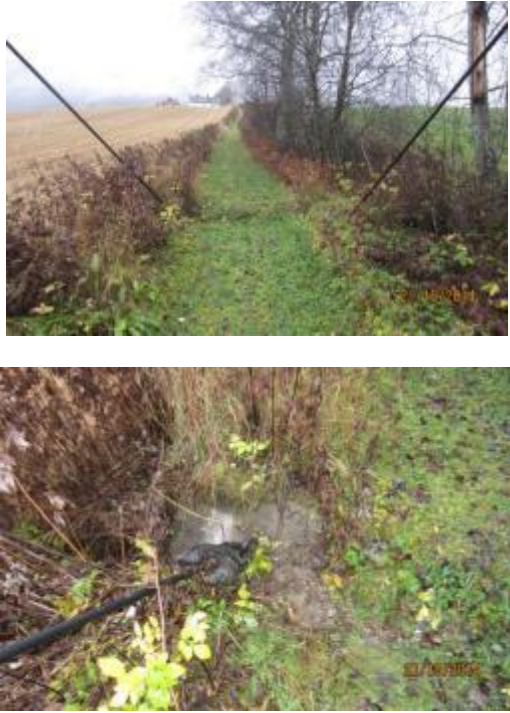
Skadebeskrivelse	Skade kons/ skade grad	Bilde	Årsak
<p>Gravitasjonsforankring i akse 1 (Syd) Mye begroing og tett vegetasjon på og rundt betongkonstruksjonen. Umulig å få registrert uten å måtte ha gravemaskin for å blottlegge konstruksjonen.</p>	V2

Landkar og gravitasjonsforankringer – rundt disse fire konstruksjonene må vegetasjon og begroing fjernes., da det er registret begroing og misfarging på alle betongkonstruksjonene samt mye vegetasjon.

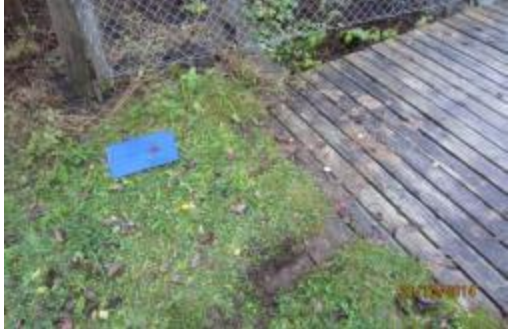
40
<p>Landkar i akse 2 (Syd) Mye begroing og tett vegetasjon på og rundt betonglandkaret.</p>	V2

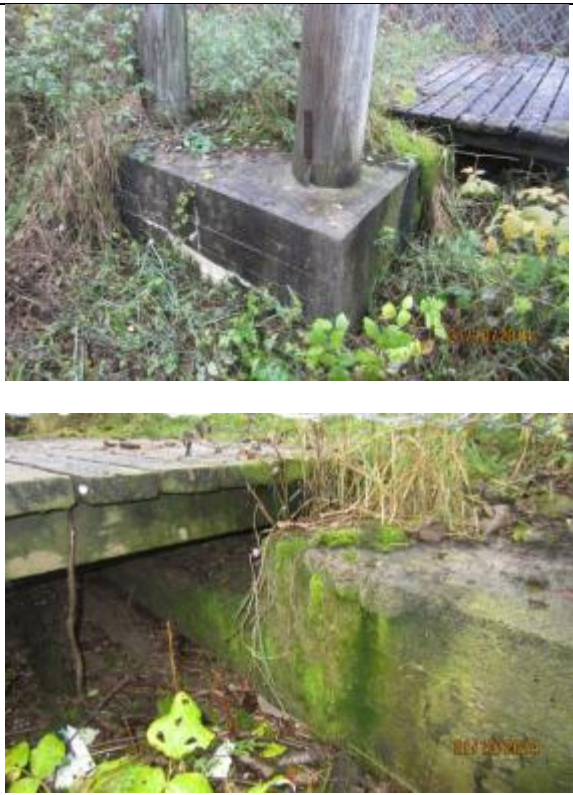
Skadebeskrivelse	Skade kons/ skade grad	Bilde	Årsak
Landkar i akse 2 (Syd) Noe saltutfelling bl.a. ved riss	V2

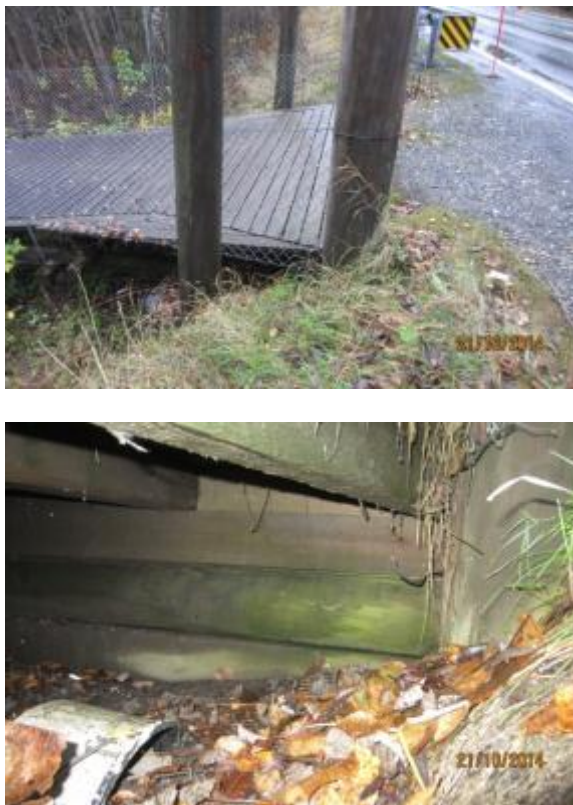
40
Landkar i akse 35 (Nord) Mye begroing på betonglandkaret. Noe saltutfelling. Noe erosjon under landkaret. Noe steinreir.	V2 B2

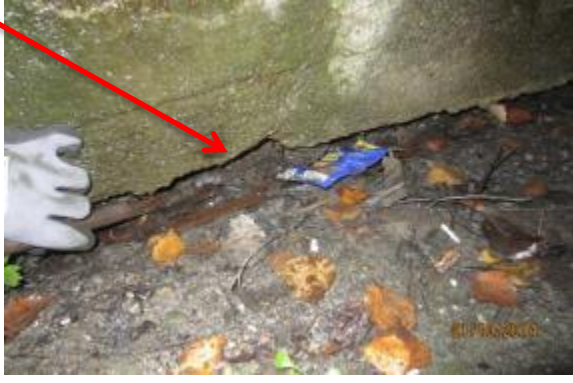
Skadebeskrivelse	Skade kons/ skade grad	Bilde	Årsak
<p>Landkar i akse 35 (Nord) Noe erosjon under landkaret.</p>	B2

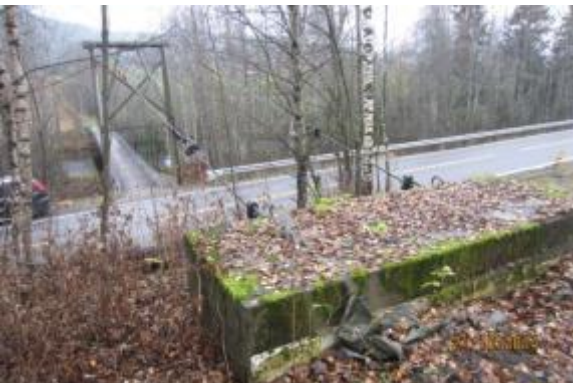
<p>Gravitasjonsforankring i akse 36 (Nord) Mye begroing og tett vegetasjon på og rundt betongkonstruksjonen.</p>	V2

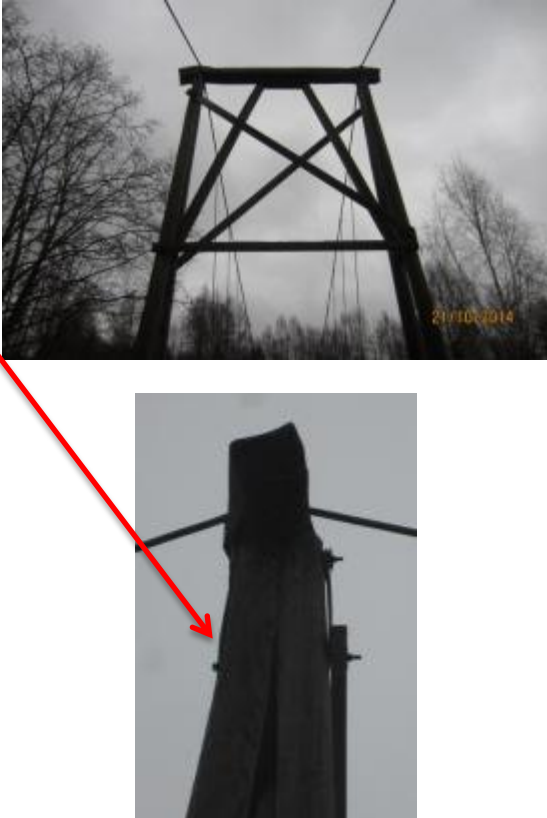
40
<p>Tårn akse 2, topp Tverrbjelken på toppen er vridd. Bjelken heller mot syd.</p> <p>Toppen på stolpene spesielt de to søndre stolpene buler mot nord, samt at den sydvestre stolpen har en stor sprekk rett under opplegget for toppbjelken.</p>	B4 T4

Søndre tårn – I to av fire stolper er det funnet skader. Det anbefales derfor at hele tårnet snarest (umiddelbart) skiftes ut med et nytt. Følgende alvorlige funn er registrert:

- I søndre tårn buler de to søndre stolpene mot nord samt at det er en stor sprekk rett under opplegget for toppbjelken på den sydvestre stolpe.
- Det er registrert råte i sydvestre stolpe.
- Vipping av toppbjelken.

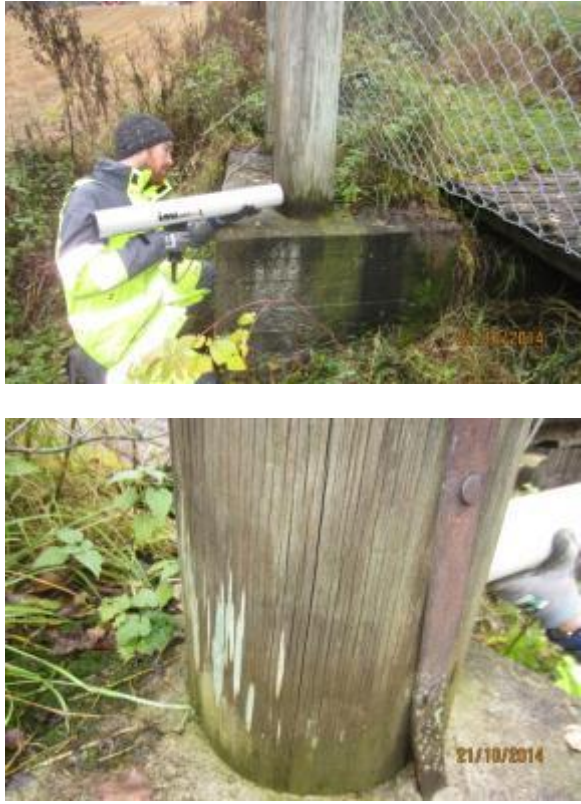
Skadebeskrivelse	Skade kons/ skade grad	Bilde	Årsak
Tårn akse 2, bunn Misfarging og fuktskader .	V2

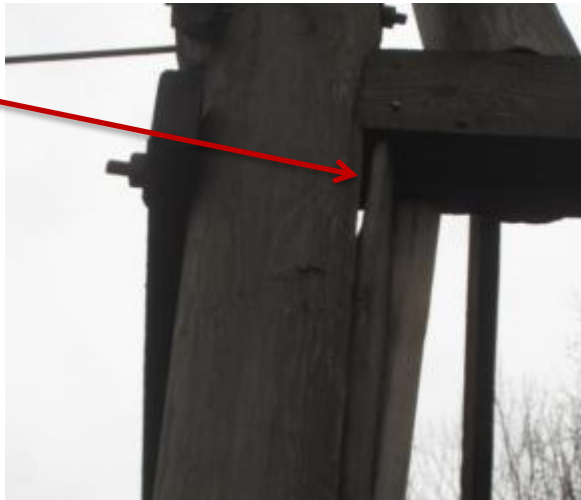
40 55 81
Tårn akse 35, nord, nordvestre stolpe Nordvestre stolpe på nordre tårn har en stor skade, sprekk med delvis avskalling. .	B4 V2

- Nordre tårn med manglende forankring til betongfundamentene. Nye forankringer må snarest monteres.
- I nordre tårn har den nordvestre stolpen en stor sprekk / avskalling som gjør at stolpen anbefales skiftet ut.
- Vipping av toppbjelken.

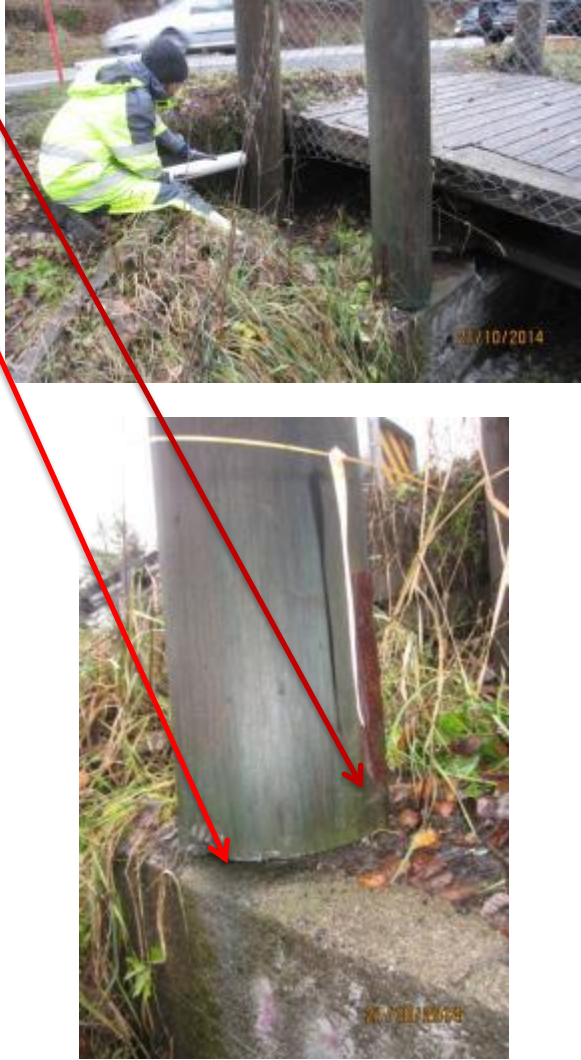
Skadebeskrivelse	Skade kons/ skade grad	Bilde	Årsak
<p>Tårn akse 35, nord, bunn På alle fire stolpene er forankringsjernet mellom stolpe og betongfundament enten helt eller delvis korrodert bort</p> <p>Den sydvestre stolpen har ikke kontakt med betongfundamentet. Det er ca. 2 cm glippe.</p>	<p>B4</p> <p>B4</p>

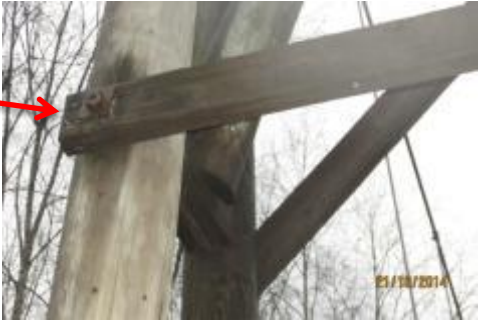
<p>40</p> <p>52</p> <p>81</p> <p>82</p>
<p>Tårn akse 35, nord – horisontal avstiver Det er råteskade ved forbindelsen på den horisontale avstiveren.</p>	<p>B3</p> <p>V2</p>

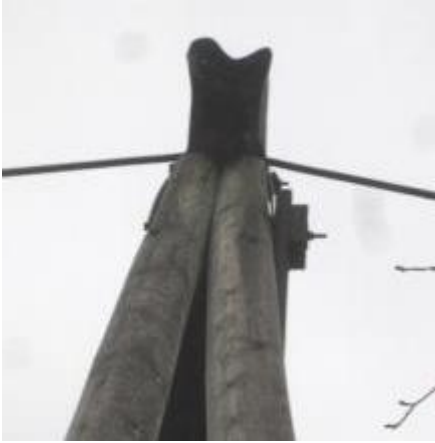
Skadebeskrivelse	Skade kons/ skade grad	Bilde	Årsak
<p>Tårn akse 35, nord, toppbjelke Toppbjelken er vridd, spesielt østre del. Bjelken heller mot RV7.</p>	<p>B4 T4</p>

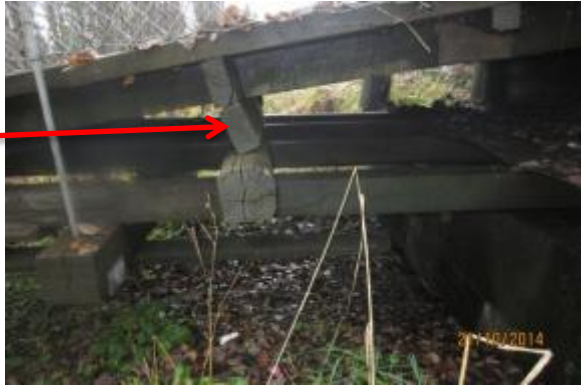
<p>61 63 64 82</p>
<p>Akse 34 – 35 Overbygning Tverrbjelken i overbygningen er meget skjev.</p>	<p>B3 T3</p>

Tverrbjelker – samtlige tverrbjelker anbefales skiftet ut. Dette begrunnes med følgende funn:

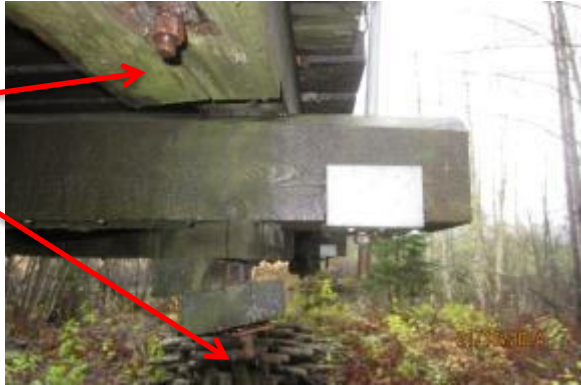
<p>40 61 81 82</p>
<p>Akse 32 Overbygning Korrosjonsskade på forbindelse middel og manglende kubbing i forbindelsen. Typisk skade i nordre del av broa (ca. 20 – 25 meter av nordre ende).</p>	<p>B3 T3</p>

Overbygning i nordre del – samtlige forbindelser i overbygningen må skiftes ut i nordre del (20-25m) av broa da et er registrert korrosjon på samtlige forbindelser i dette området. I dette området er det synlige svekkelser (det er brudd i en bjelke) og råteskader som tilsier at store (ca. 50%) av overbygningen må erstattes. Det er også registrert misfarging og begroing på tilnærmet alt treverk

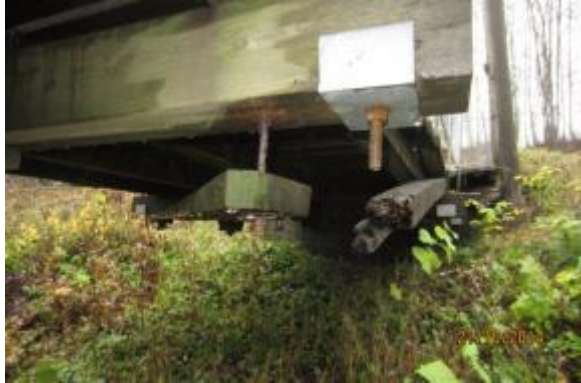
Skadebeskrivelse	Skade kons/ skade grad	Bilde	Årsak
<p>Overbygning akse 34-35 Store korrosjonsskader på forbindelsene og råteskade som har medført brudd i en langdrager.</p>	B3 V2

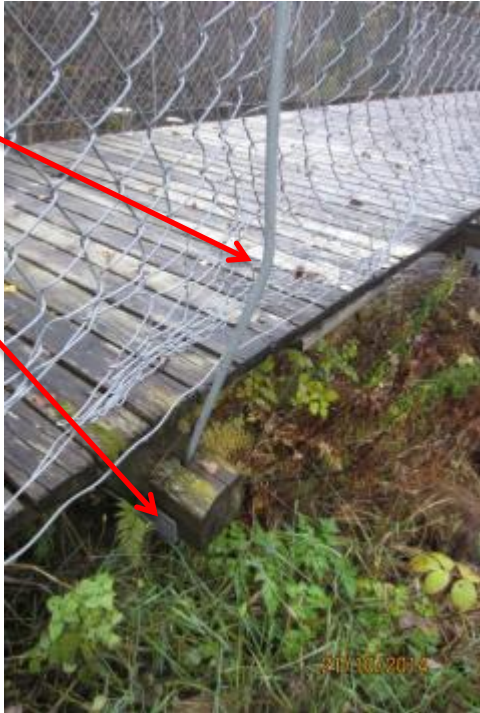
81 82 40
<p>Hengestag Stort sett i tilfredsstillende stand. I akse 3 og 4 samt 33 og 34 er hengestagene sammensveiset.</p> <p>Ved to hengestag akse 13 og 31 mangler "krybben" som tverrbjelken skal ligge i.</p>	B2 V2 B3

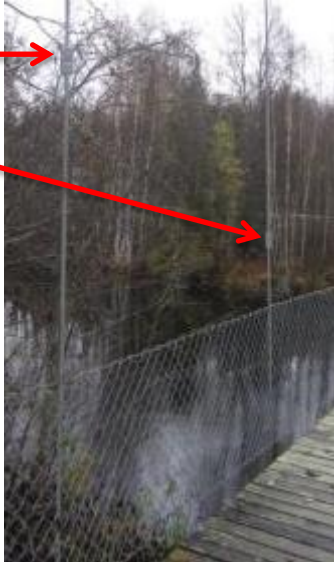
Skadebeskrivelse	Skade kons/ skade grad	Bilde	Årsak
<p>Hengestag akse 3,4,33 og 34 Skjøt i totalt 8 hengestag</p>

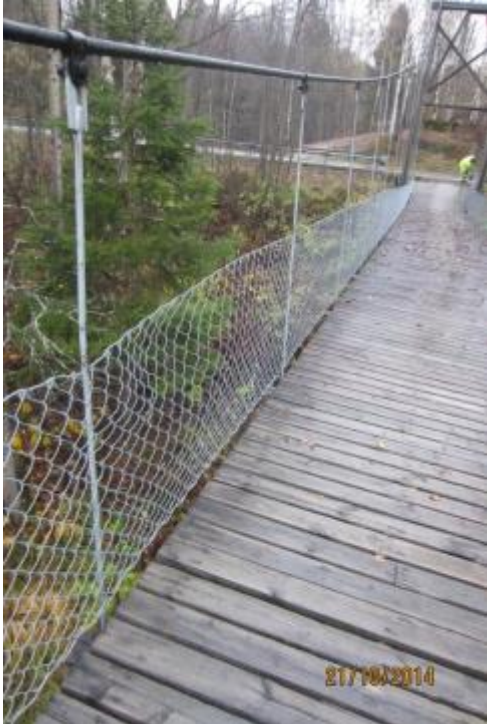
<p>Bærekabel Bærekablene er i tilfredsstillende stand. Det er stor variasjon på bredden mellom bærekablene. 2,35 m (midt på broa) 3,4 m (ved nordre tårn) 2, 2 m (akse 36) 3,05 m (akse 1)</p>	B2

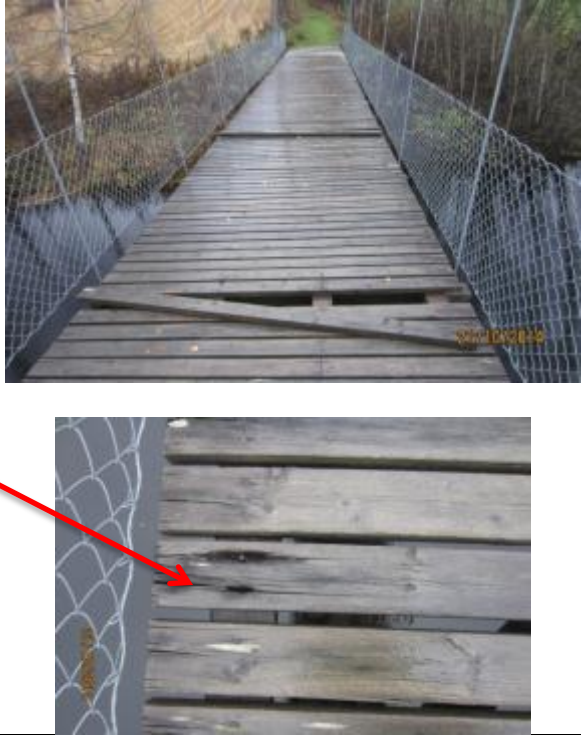
Skadebeskrivelse	Skade kons/ skade grad	Bilde	Årsak
Slitelag Flere planker er løse eller tilnærmet løse. Det er flere planker som har rådeteskader og en med brudd som må skiftes ut. .	V2

Slitelag – Det er registrert synlig råteskader / svekkelser og løse plank i slitelaget. Av 558 plank antas at ca. 50% må skiftes.

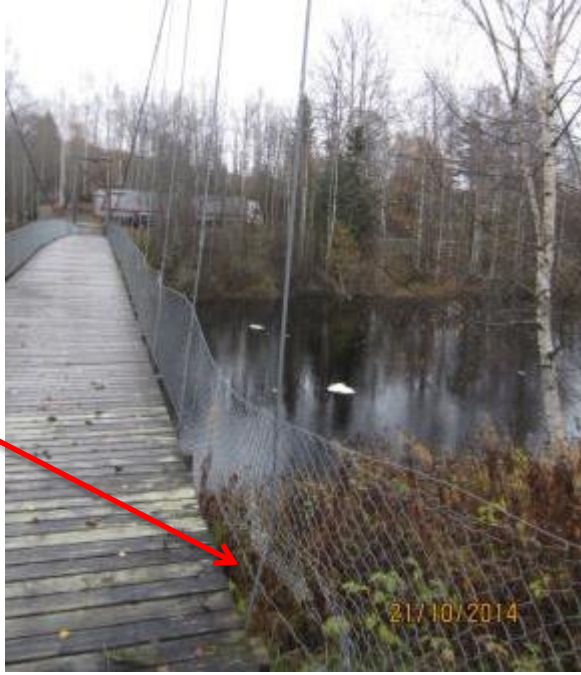
81
Rekkverk To steder er rekkverket skadet Rekkverket er i enkelte områder for lavt, helt ned i kun 75 cm høyde.	V2 T3

Rekkverk – Det er registrert skader og for lavt rekkverk. Det må monteres nytt rekkverk på begge side.

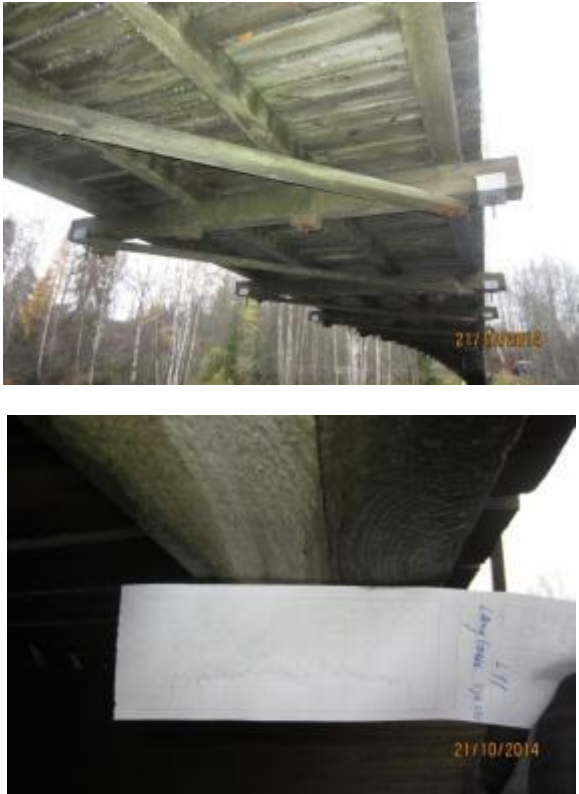
Skadebeskrivelse	Skade kons/ skade grad	Bilde	Årsak
<p>Langsgående bjelker i tre Det er 4 langsgående trebjelker mellom tverrbjelkene og slitelaget. Disse er i tilfredsstillende stand.</p>	<p>V1</p>

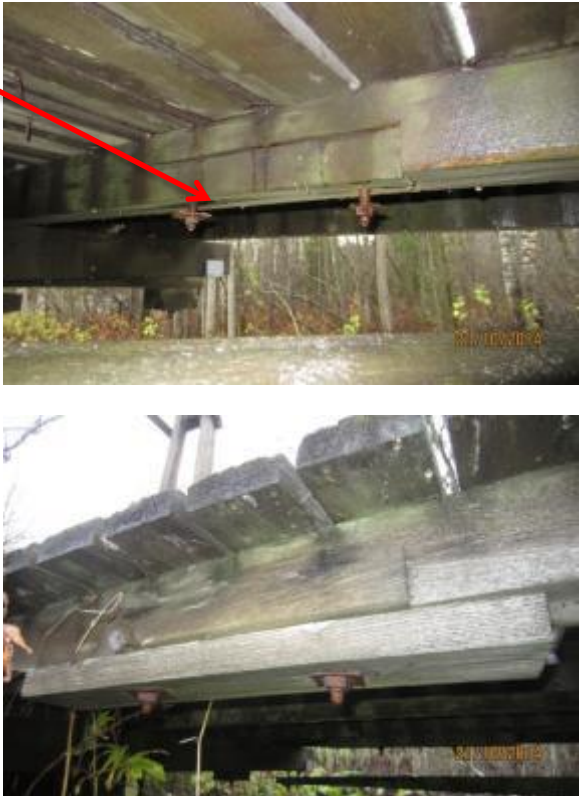
<p>Langsgående bjelker i tre - Lasker De er lasket for hvert andre felt. På enkelte felt mangler det lasker. I noen felt er det kun brukt bord (for liten dimensjon) med råteskader. Det er til dels store korrosjonsskader på forbindelsesmidlene. Dette gjelder ca. 20 – 25 m nærmest RV7.</p>	<p>B4 B4</p>

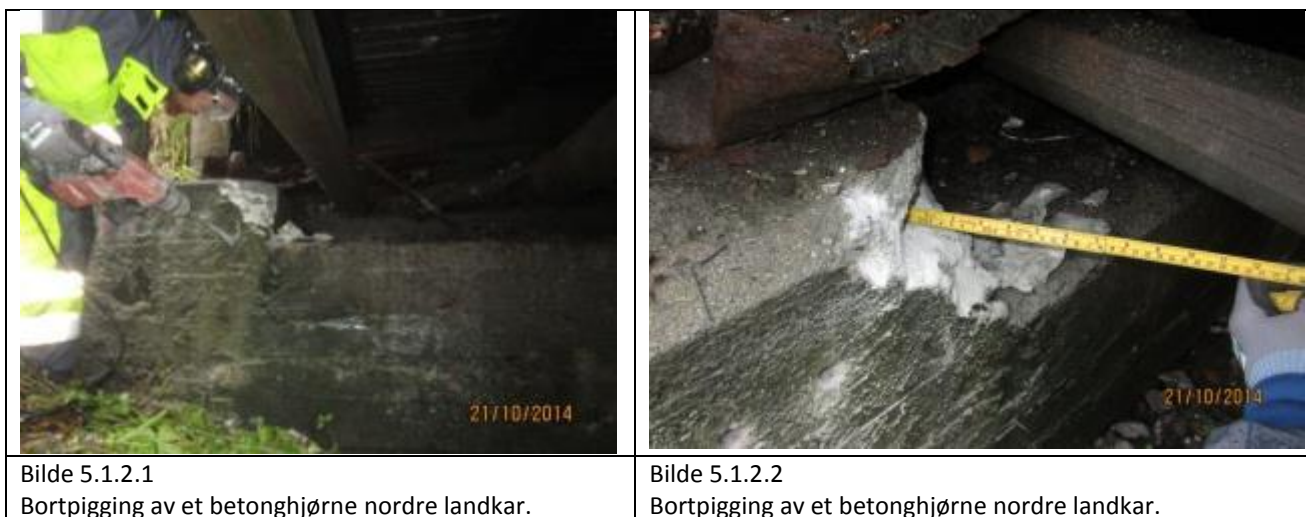
Bilde 5.1.2.1

Overdekningsmålingene er utført med covermeter. Covermetere ga ikke utslag, med andre ord det er grunn til å anta at det er uarmerte betongkonstruksjoner.

Bortpigging av et betonghjørne nordre landkar.
