## Rapport fra inspeksjon

Dato: <b>28.05.2018</b>	Oppdragsgivers referanse:	Avrenning <b>Ingen avrenning</b>	Operatør <b>TT</b>	Streknummer: <b>2</b>	Ledningsidentitet: <b>3768</b>
Tilstede	Inspeksjonsbil	Kameratype	Meter start: <b>0,5</b>	Standard: <b>145/2005</b>	Skadepoeng: <b>524,9</b>

Fra gate/vei : Til gate/vei : Beliggenhet : Ledningstype: <b>Avløp felles</b>	Fra kart: Til kart: Medie nr: Lagringsmedie:	Oppstrøms: <b>3344</b> Nedstrøms: <b>3226</b> Insp. retning: <b>Medstrøms</b> Insp lengde (m) : <b>20,74 m</b>
--	---	---

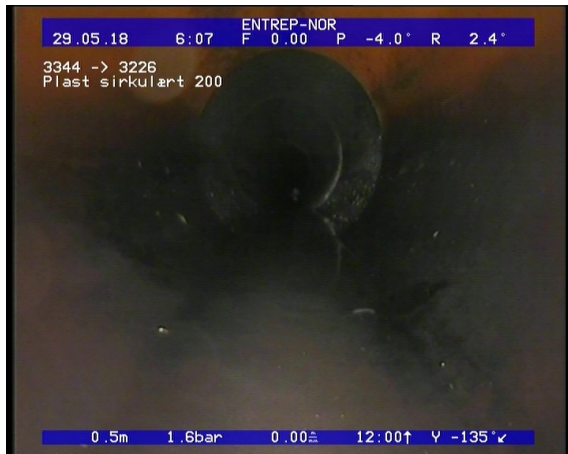
Foto: Start inspeksjon Rennende vann\_0610370,5\_SI.JPG  
0,5m, Start inspeksjon Rennende vann

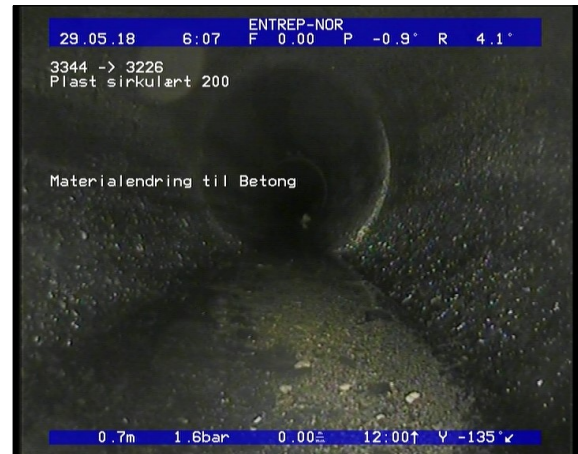
Foto: Materialendring til Betong\_0611020,7\_ME.JPG  
0,7m, Materialendring til Betong

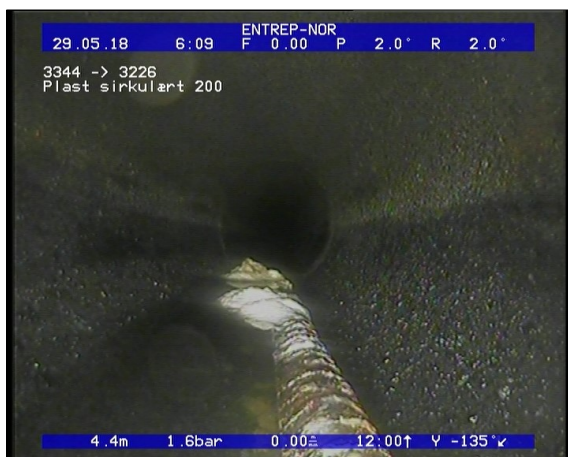
Foto: Hindring, reduksjon i tverrsnittsareal er mellom 5-15, fra 05 til 07 Kl., Andre, jernstang\_0612.JPG  
4,45m, Hindring, reduksjon i tverrsnittsareal er mellom 5-15%, fra 05 til 07 Kl., Andre, jernstang

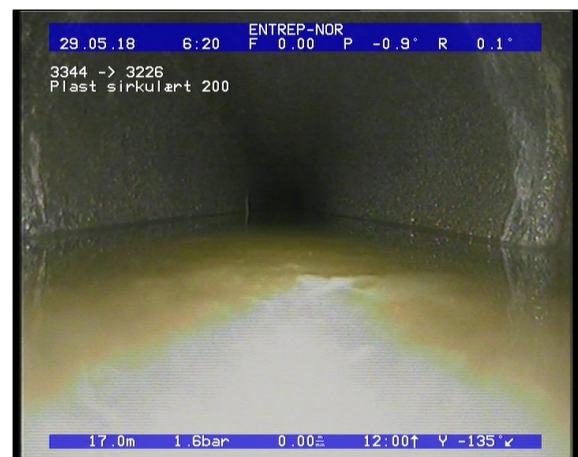
Foto: Vannivå 40\_06233917,06\_VN.JPG  
17,06m, Vannivå 40%

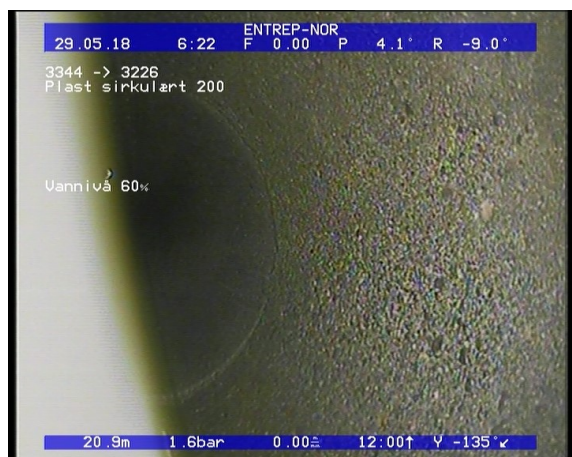
Foto: Vannivå 60\_06252420,9\_VN.JPG  
20,9m, Vannivå 60%

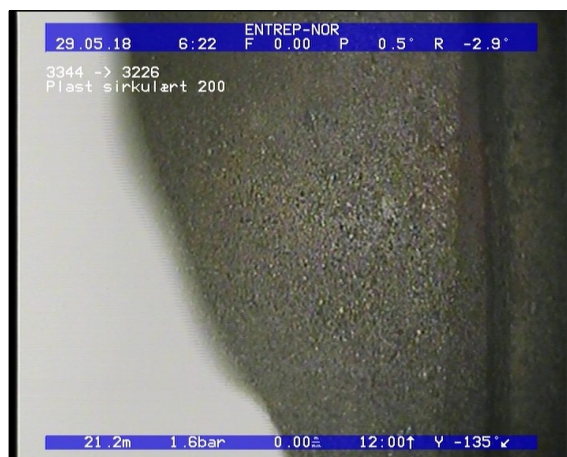
<u>21,24</u>	<b>E1</b>	Korrosjon/Slitasje, Manglende tilslag (rørveggen er sterkt påvirket), I bertongrør er tilslagsmaterialet delvis borte eller armering synlig, fra 04 til 08 Kl., Ende
	<u>21,24</u>	<b>E2</b>	Forskjøvet skjot forskyvningen er mellom halve og hele rørtykkelsen, fra 03 til 09 Kl., Tverrforskjøvet, Ende
	<u>21,24</u>		Inspeksjon avbrutt Høyt vannivå.

Foto: Inspeksjon avbrutt Høyt vannivå.\_06261521,24\_IA.JPG  
21,24m, Inspeksjon avbrutt Høyt vannivå.

Anmerkning : **Lengde i kart 43.45 Må spyles mere på etter at skader på strekket nedenfor er utbedret. Ikke tilkomst fra kum 3226, denne kommer på som grenrør. Lagt til 223,9 poeng for fyllingsgrad vann**
