Rapport fra inspeksjon

Dato: 12.04.2018	Oppdragsgivers referanse:	Avrenning Ingen avrenning	Operatør TT	Streknummer: 20	Ledningsidentitet: 3467
Tilstede	Inspeksjonsbil	Kameratype	Meter start: 0,5	Standard: 145/2005	Skadepoeng: 195

Fra gate/vei : Til gate/vei : Beliggenhet : Ledningstype: Avløp felles	Fra kart: Til kart: Medie nr: Lagringsmedie:	Oppstrøms: 3065 Nedstrøms: 3069 Insp. retning: Medstrøms Insp lengde (m) : 34,00 m
Rengjort: Rengjort Formål: Investeringsplanlegging Type foring : Foringsmateriale :	Insp metode: Vannreg tiltak: Dimensjon: Rørmateriale:	Rørinnspeksjon med videokamera Ingen tiltak sirkulært 225/mm Betong
Anmerkning : Lengde i kart 55.31

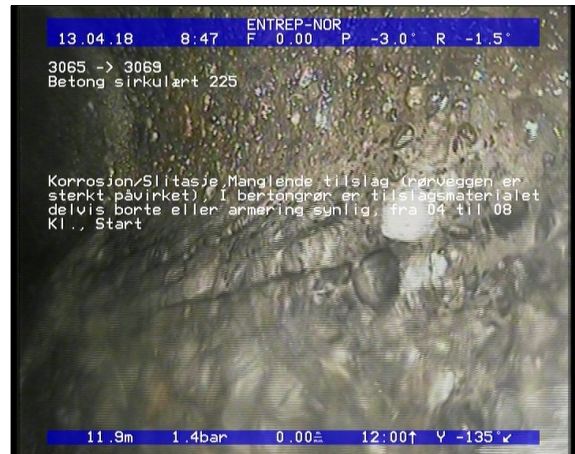
S3 Korrosjon/Slitasje, Manglende tilslag (rørveggen er sterkt påvirket), I betongrør er tilslagsmaterialet delvis borte eller armering synlig, fra 04 til 08 Kl., Start
Røtter, reduksjon i tverrsnittsarealet er mellom 15 - 30%, fra 10 til 02 Kl.
Sammenfiltrede røtter / rottugge

Foto: Korrosjon/Slitasje, Manglende tilslag (rørveggen er sterkt påvirket), I bertongrør er tilslagsma.JPG
11,91m, Korrosjon/Slitasje, Manglende tilslag (rørveggen er sterkt påvirket), I bertongrør er tilslagsmaterialet delvis borte eller armering synlig, fra 04 til 08 Kl., Start

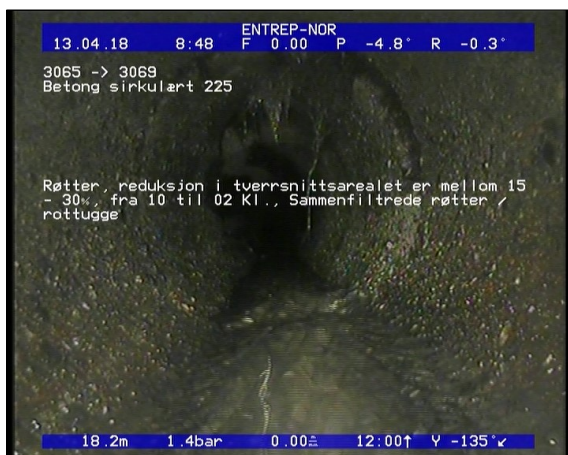
Foto: Røtter, reduksjon i tverrsnittsarealet er mellom 15 - 30, fra 10 til 02 Kl., Sammenfildrede rø.JPG
18,26m, Røtter, reduksjon i tverrsnittsarealet er mellom 15 - 30%, fra 10 til 02 Kl., Sammenfildrede røtter / rottugge

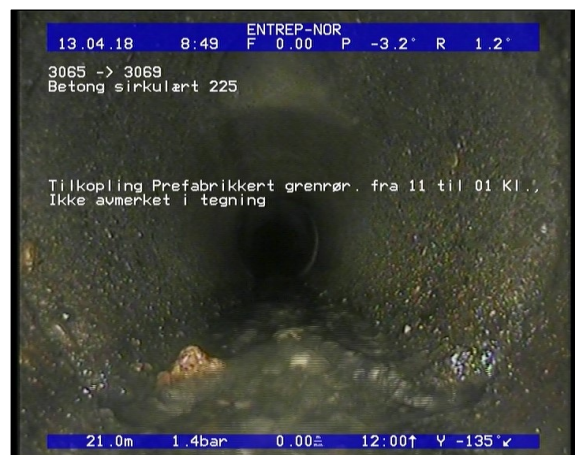
Tilkopling Prefabrikkert grenrør. fra 11 til 01 Kl., Ikke avmerket i tegning

Foto: Tilkopling Prefabrikkert grennrør, fra 11 til 01 Kl., Ikke avmerket i tegning_08531721,06_TK.JPG
21,06m, Tilkopling Prefabrikkert grennrør, fra 11 til 01 Kl., Ikke avmerket i tegning

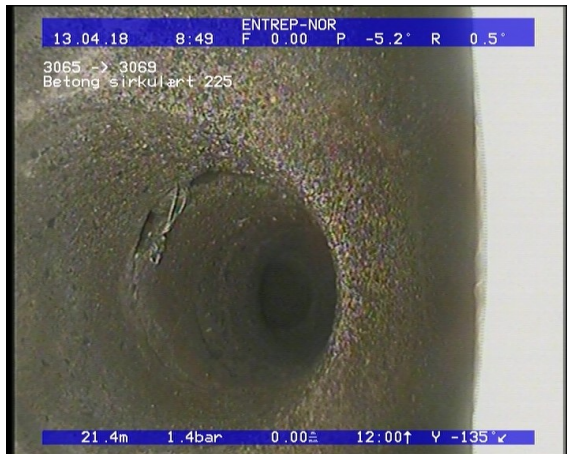
Foto: Tilkopling Prefabrikkert grenrør. fra 11 til 01 Kl., Ikke avmerket i tegning_08533121,06_TK.JPG
21,06m, Tilkopling Prefabrikkert grenrør. fra 11 til 01 Kl., Ikke avmerket i tegning

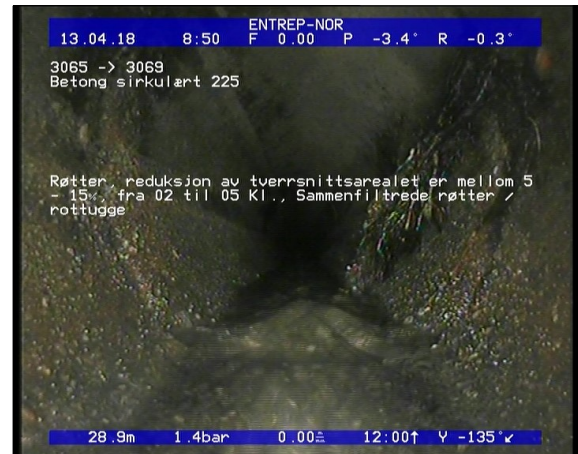
Røtter, reduksjon av tverrsnittsarealet er mellom 5 - 15%, fra 02 til 05 Kl., Sammenfiltrede røtter / rottugge

Foto: Røtter, reduksjon av tverrsnittetsarealet er mellom 5 - 15%, fra 02 til 05 Kl., Sammenfiltrede rø. JPG
28,9m, Røtter, reduksjon av tverrsnittetsarealet er mellom 5 - 15%, fra 02 til 05 Kl., Sammenfiltrede røtter / rottugge

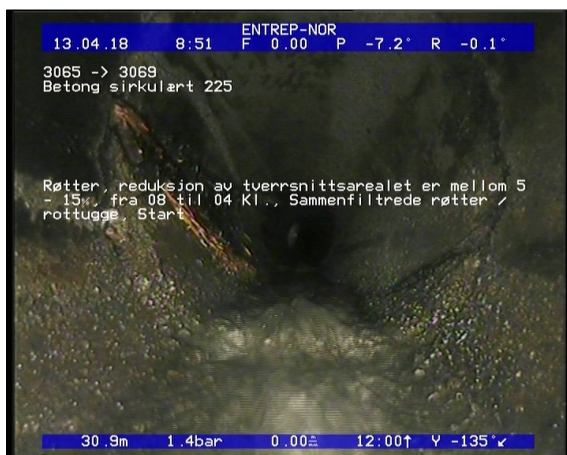
S4 Røtter, reduksjon av tverrsnittsarealet er mellom 5 - 15%, fra 08 til 04 Kl., Sammenfiltrede røtter / rottugge, Start

Foto: Røtter, reduksjon av tverrsnittetsarealet er mellom 5 - 15%, fra 08 til 04 Kl., Sammenfiltrede rø. JPG
30,91m, Røtter, reduksjon av tverrsnittetsarealet er mellom 5 - 15%, fra 08 til 04 Kl., Sammenfiltrede røtter / rottugge, Start

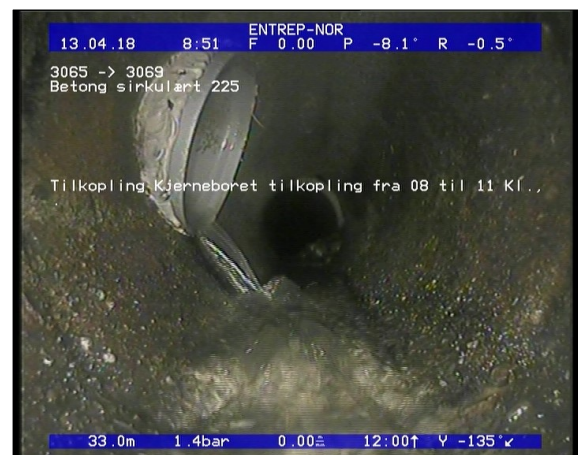
Tilkopling Kjerneboret tilkopling fra 08 til 11 Kl., .

Foto: Tilkopling Kjerneboret tilkopling fra 08 til 11 Kl.,
_08553133,01_TK.JPG
33,01m, Tilkopling Kjerneboret tilkopling fra 08 til 11 Kl., .

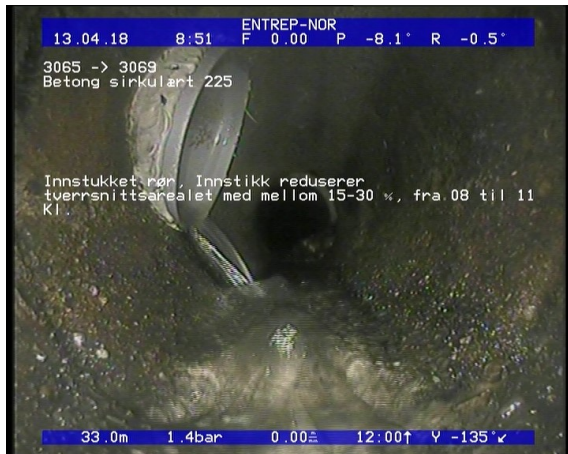
Innstukket rør, Innstikk reduserer tverrsnittsarealet med mellom 15-30 %, fra 08 til 11 Kl.

Foto: Innstukket rør, Innstikk reduserer tverrsnittsarealet med mellom 15-30 %, fra 08 til 11 Kl.,_085.JPG
33,01m, Innstukket rør, Innstikk reduserer tverrsnittsarealet med mellom 15-30 %, fra 08 til 11 Kl.

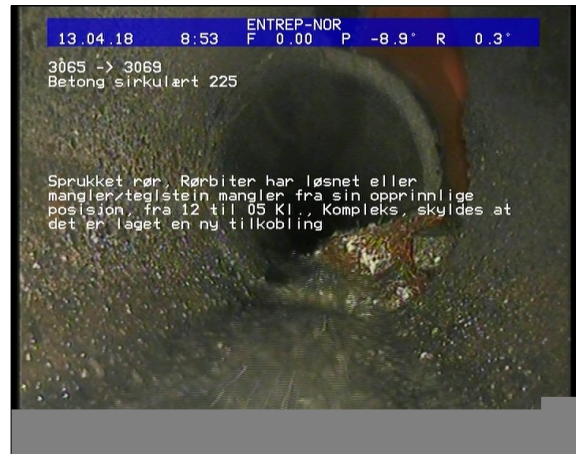
Sprukket rør, Rørbiten har løsnet eller mangler/teglstein mangler fra sin opprinnlige posisjon, fra 12 til 05 Kl., Kompleks, skyldes at det er laget en ny tilkobling

Foto: Sprukket rør, Rørbiter har løsnet eller mangler/teglstein mangler fra sin opprinnlige posisjon, JPG
34,22m, Sprukket rør, Rørbiter har løsnet eller mangler/teglstein mangler fra sin opprinnlige posisjon, fra 12 til 05 Kl., Kompleks, skyldes at det er laget en ny tilkobling

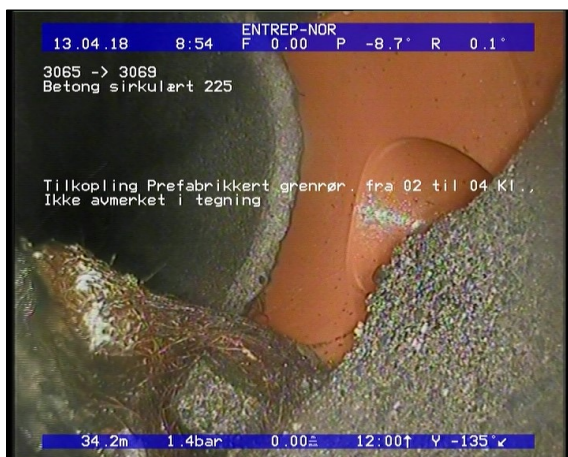
Tilkopling Prefabrikkert grenrør. fra 02 til 04 Kl., Ikke avmerket i tegning

Foto: Tilkobling Prefabrikkert grennrør, fra 02 til 04 Kl., Ikke avmerket i tegning_08581034,22_TK.JPG
34,22m, Tilkobling Prefabrikkert grennrør, fra 02 til 04 Kl., Ikke avmerket i tegning

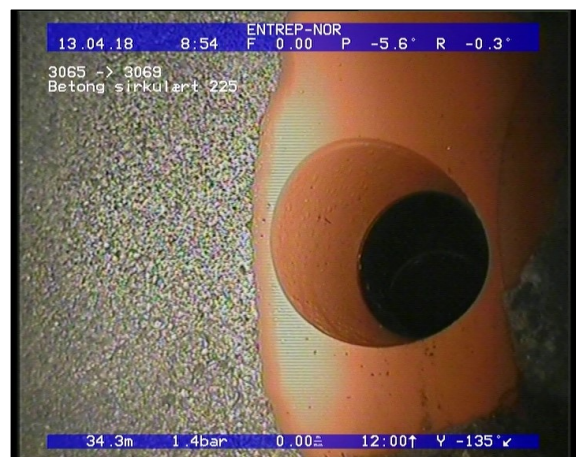
Foto: Tilkobling Prefabrikkert grennrør, fra 02 til 04 Kl., Ikke avmerket i tegning_08583634,22_TK.JPG
34,22m, Tilkobling Prefabrikkert grennrør, fra 02 til 04 Kl., Ikke avmerket i tegning

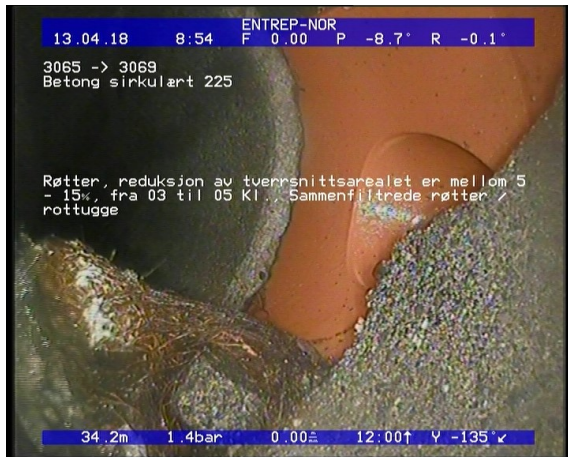
Røtter, reduksjon av tverrsnittsarealet er mellom 5 - 15%, fra 03 til 05 Kl., Sammenfiltrede røtter / rottugge

Foto: Røtter, reduksjon av tverrsnittsarealet er mellom 5 - 15, fra 03 til 05 Kl., Sammenfiltrede røtter.JPG
34,22m, Røtter, reduksjon av tverrsnittsarealet er mellom 5 - 15%, fra 03 til 05 Kl., Sammenfiltrede røtter / rottugge

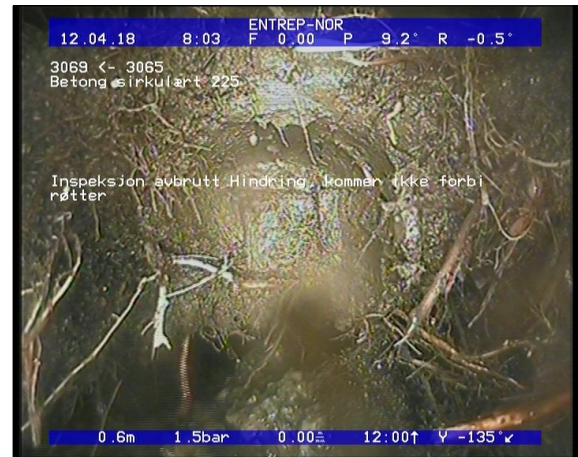
Foto: Inspeksjon avbrutt Hindring, kommer ikke forbi røtter_0807280,6_IA.JPG
54,71m, Inspeksjon avbrutt Hindring, kommer ikke forbi røtter

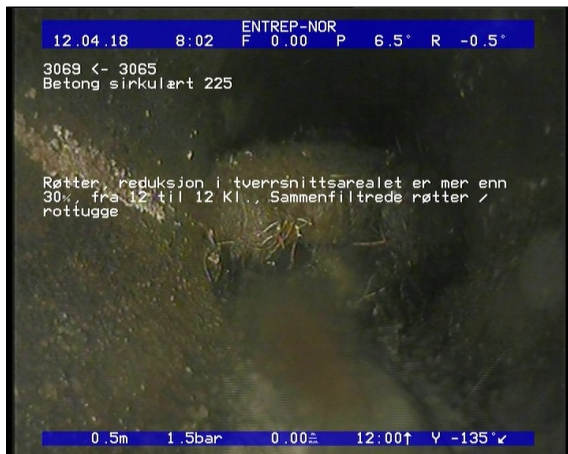
Foto: Røtter, reduksjon i tverrsnittsarealet er mer enn 30, fra 12 til 12 Kl., Sammenfiltrede røtter.JPG
54,81m, Røtter, reduksjon i tverrsnittsarealet er mer enn 30%, fra 12 til 12 Kl., Sammenfiltrede røtter / rottugge

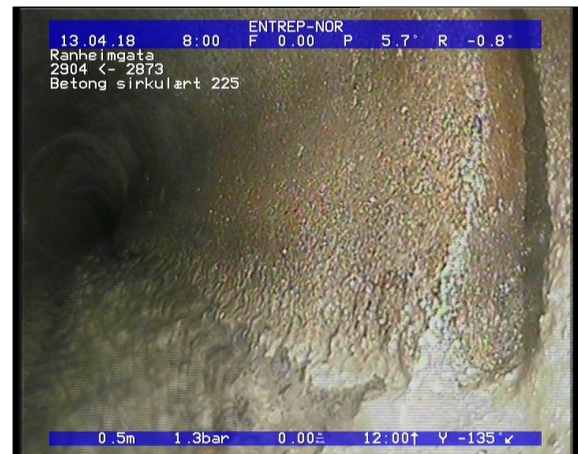
Foto: Korrosjon/Slitasje Synlig tilslag (rørveggen er betydelig påvirket), I betongrør er tilslagsmat.JPG
54,81m, Korrosjon/Slitasje Synlig tilslag (rørveggen er betydelig påvirket), I betongrør er tilslagsmaterialet tydelig blottlagt, fra 04 til 08 Kl.
