## Rapport fra inspeksjon

| Dato:<br><b>12.04.2018</b> | Oppdragsgivers referanse: | Avrenning<br><b>Ingen avrenning</b> | Operatør<br><b>TT</b> | Strekknnummer:<br><b>18</b> | Ledningsidentitet:<br><b>3485</b> |

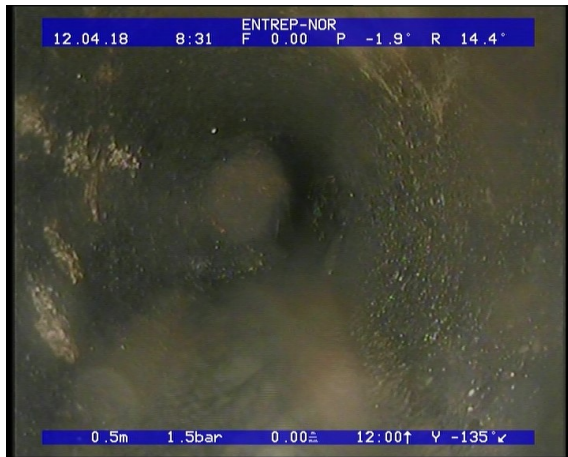
Foto: Start inspeksjon Rennende vann\_0835320,59\_SI.JPG  
0,59m, Start inspeksjon Rennende vann

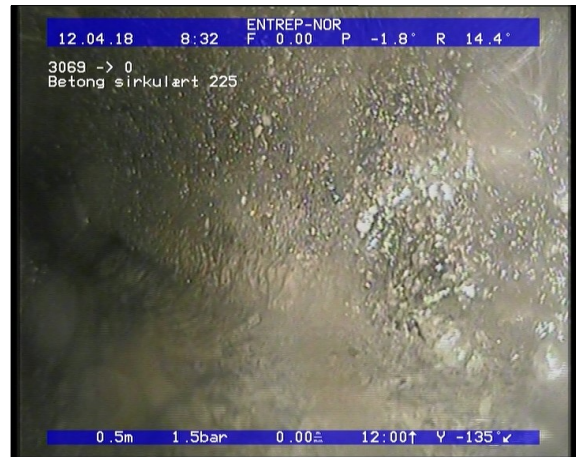
**S1** Korrosjon/Slitasje Synlig tilslag (rørveggen er betydelig påvirket), I betongrør er tilslagsmaterialet tydelig blottlagt, fra 04 til 08 Kl., Start**Røtter, reduksjon i tverrsnittsarealet er mer enn 30%, fra 06 til 02 Kl., Sammenfiltrede røtter / rottugge****E1** Korrosjon/Slitasje Synlig tilslag (rørveggen er betydelig påvirket), I betongrør er tilslagsmaterialet tydelig blottlagt, fra 04 til 08 Kl., Ende

Foto: Korrosjon/Slitasje Synlig tilslag (rørveggen er betydelig påvirket), I betongrør er tilslagsmat.JPG  
0,59m, Korrosjon/Slitasje Synlig tilslag (rørveggen er betydelig påvirket), I betongrør er tilslagsmaterialet tydelig blottlagt, fra 04 til 08 Kl., Start

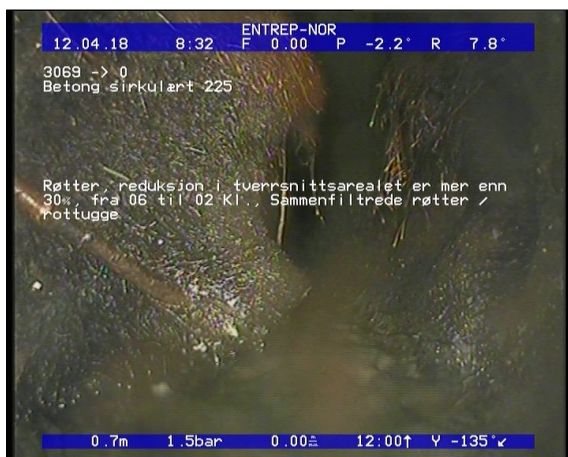
Foto: Røtter, reduksjon i tverrsnittsarealet er mer enn 30%, fra 06 til 02 Kl., Sammenfildrede røtter.JPG  
0,76m, Røtter, reduksjon i tverrsnittsarealet er mer enn 30%, fra 06 til 02 Kl., Sammenfildrede røtter / rottugge

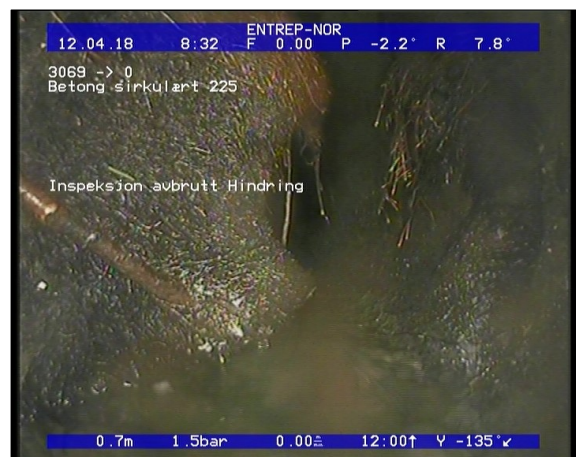
Inspeksjon avbrutt Hindring

Foto: Inspeksjon avbrutt Hindring\_0836480,76\_IA.JPG  
0,76m, Inspeksjon avbrutt Hindring
