Rapport fra inspeksjon

Dato: 29.05.2018	Oppdragsgivers referanse:	Avrenning	Operatør TT	Streknummer: 6	Ledningsidentitet: 3578
Tilstede	Inspeksjonsbil	Kameratype	Meter start:	Standard:	Skadepoeng: 198

Fra gate/vei : Til gate/vei : Beliggenhet : Ledningstype: Avløp felles	Fra kart: Til kart: Medie nr: Lagringsmedie:	Oppstrøms: 3169 Nedstrøms: 3065 Insp. retning: Medstrøms Insp lengde (m) : 3,55 m
--	---	--

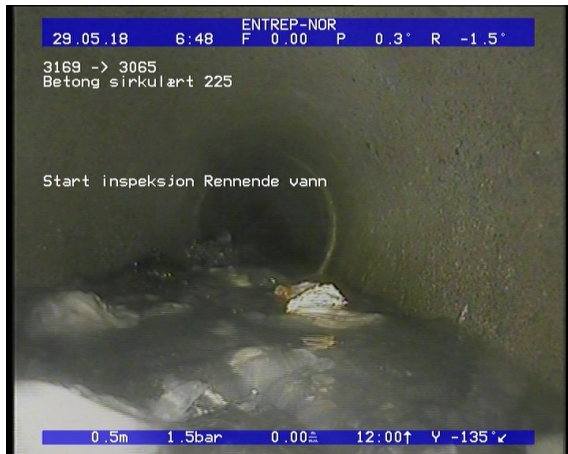
Foto: Start inspeksjon Rennende vann_0651320,5_SI.JPG
0,5m, Start inspeksjon Rennende vann

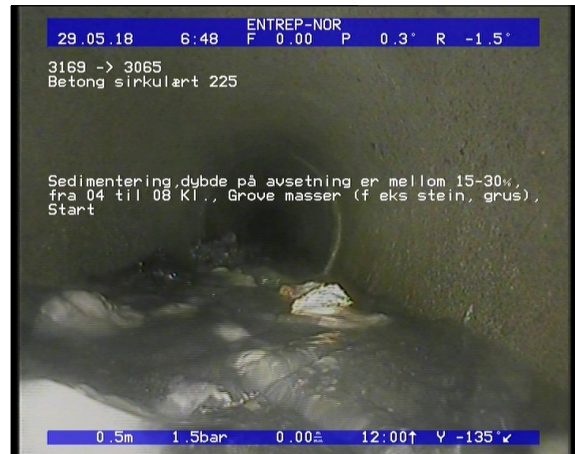
Foto: Sedimentering,dybde på avsetning er mellom 15-30, fra 04 til 08 Kl., Grove masser (f eks stein.JPG
0,5m, Sedimentering,dybde på avsetning er mellom 15-30%, fra 04 til 08 Kl., Grove masser (f eks stein, grus), Start

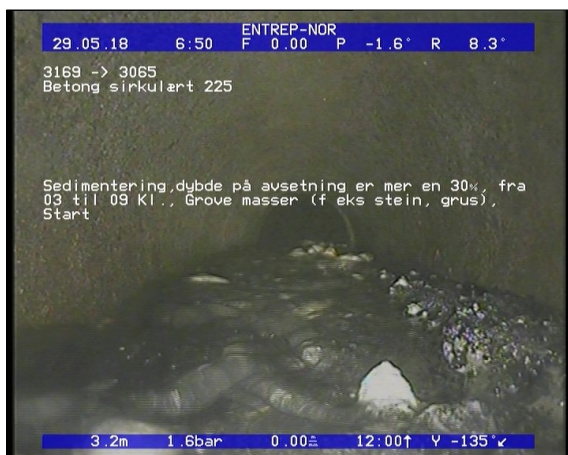
Foto: Sedimentering,dybde på avsetning er mer en 30, fra 03 til 09 Kl., Grove masser (f eks stein, g.JPG
3,22m, Sedimentering,dybde på avsetning er mer en 30%, fra 03 til 09 Kl., Grove masser (f eks stein, grus), Start

Anmerkning : **Lengde i kart 35.66, ikke mulig å spyke dette strekket da dette strekket kommer på som grenrør nedenfor kummen, svært mye stein/grus i røret.må lages tilkomst ved 3065 for å spyle suge ut dette.**

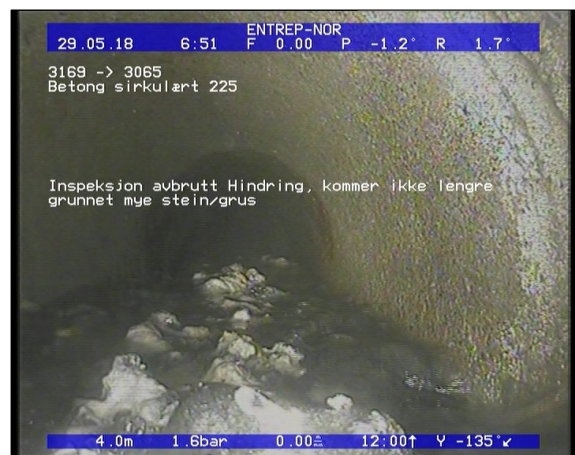
Foto: Inspeksjon avbrutt Hindring, kommer ikke lengre grunnet mye stein/grus_0654234,05_IA.JPG
4,05m, Inspeksjon avbrutt Hindring, kommer ikke lengre grunnet mye stein/grus
