Rapport fra inspeksjon

Dato: 28.05.2018	Oppdragsgivers referanse:	Avrenning Ingen avrenning	Operatør TT	Streknummer: 7	Ledningsidentitet: 3609
Tilstede	Inspeksjonsbil	Kameratype	Meter start: 0,5	Standard: 145/2005	Skadepoeng: 272

Fra gate/vei : Til gate/vei : Beliggenhet : Ledningstype: Avløp felles	Fra kart: Til kart: Medie nr: Lagingsmedie:	Oppstrøms: 3203 Nedstrøms: 3169 Insp. retning: Motstrøms Insp lengde (m) : 13,49 m
Rengjort: Rengjort Formål: Investeringsplanlegging Type foring : Foringsmateriale :	Insp metode: Rørinspeksjon med videokamera Vannreg tiltak: Ingen tiltak Dimensjon: Rørmateriale: Betong

Anmerkning : **Lengde i kart 15.15 Ikke mulig å kjøre fra 3203, ikke tikoblet i kummen**

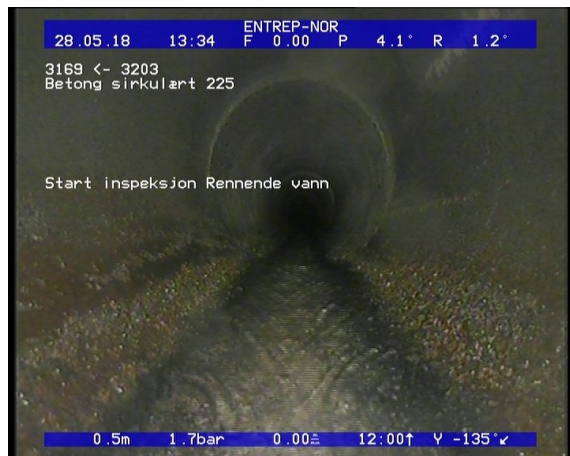
Foto: Start inspeksjon Rennende vann_1338070,5_SI.JPG
0,5m, Start inspeksjon Rennende vann

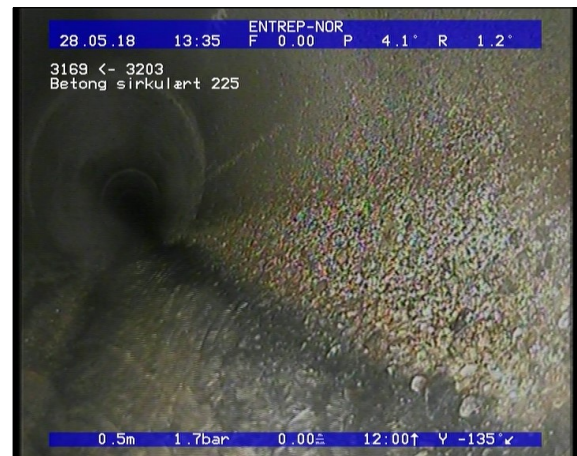
Foto: Korrosjon/Slitasje Synlig tilslag (rørveggen er betydelig påvirket), I betongrør er tilslagsmat.JPG
0,5m, Korrosjon/Slitasje Synlig tilslag (rørveggen er betydelig påvirket), I betongrør er tilslagsmaterialet tydelig blottlagt, fra 04 til 08 Kl., Start

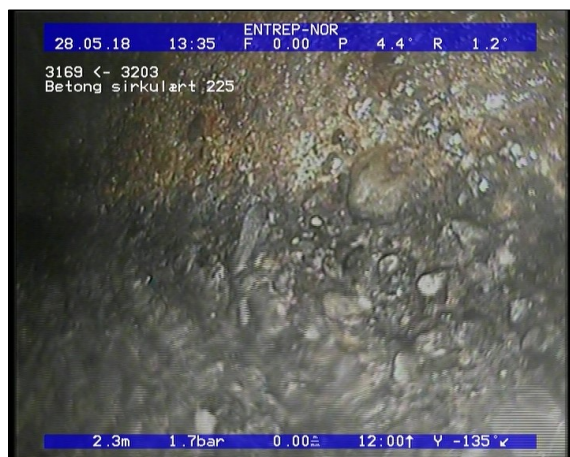
Foto: Korrosjon/Slitasje, Manglende tilslag (rørveggen er sterkt påvirket), I bertongrør er tilslagsma.JPG
2,35m, Korrosjon/Slitasje, Manglende tilslag (rørveggen er sterkt påvirket), I bertongrør er tilslagsmaterialet delvis borte eller armering synlig, fra 04 til 08 Kl., Start

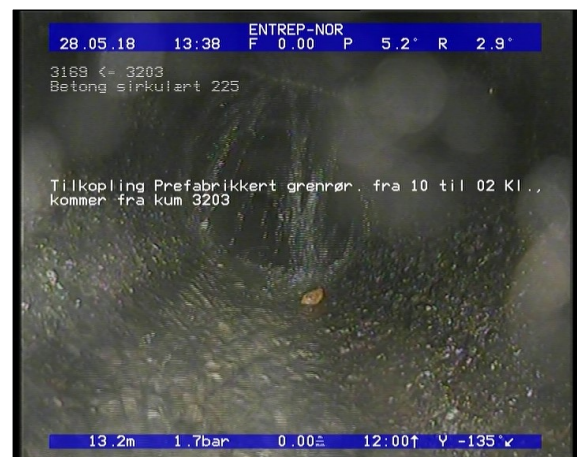
Foto: Tilkopling Prefabrikkert grennrør. fra 10 til 02 Kl., kommer fra kum 3203_13414213,26_TK.JPG
13,26m, Tilkopling Prefabrikkert grennrør. fra 10 til 02 Kl., kommer fra kum 3203
