Rapport fra inspeksjon

Dato: 28.05.2018	Oppdragsgivers referanse:	Avrenning Ingen avrenning	Operatør TT	Streknummer: 12	Ledningsidentitet: 3644
Tilstede	Inspeksjonsbil	Kameratype	Meter start: 0,5	Standard: 145/2005	Skadepoeng: 470

Fra gate/vei : Til gate/vei : Beliggenhet : Ledningstype: Avløp felles	Fra kart: Til kart: Medie nr: Lagringsmedie:	Oppstrøms: 3226 Nedstrøms: 3203 Insp. retning: Motstrøms Insp lengde (m) : 9,92 m
--	---	--

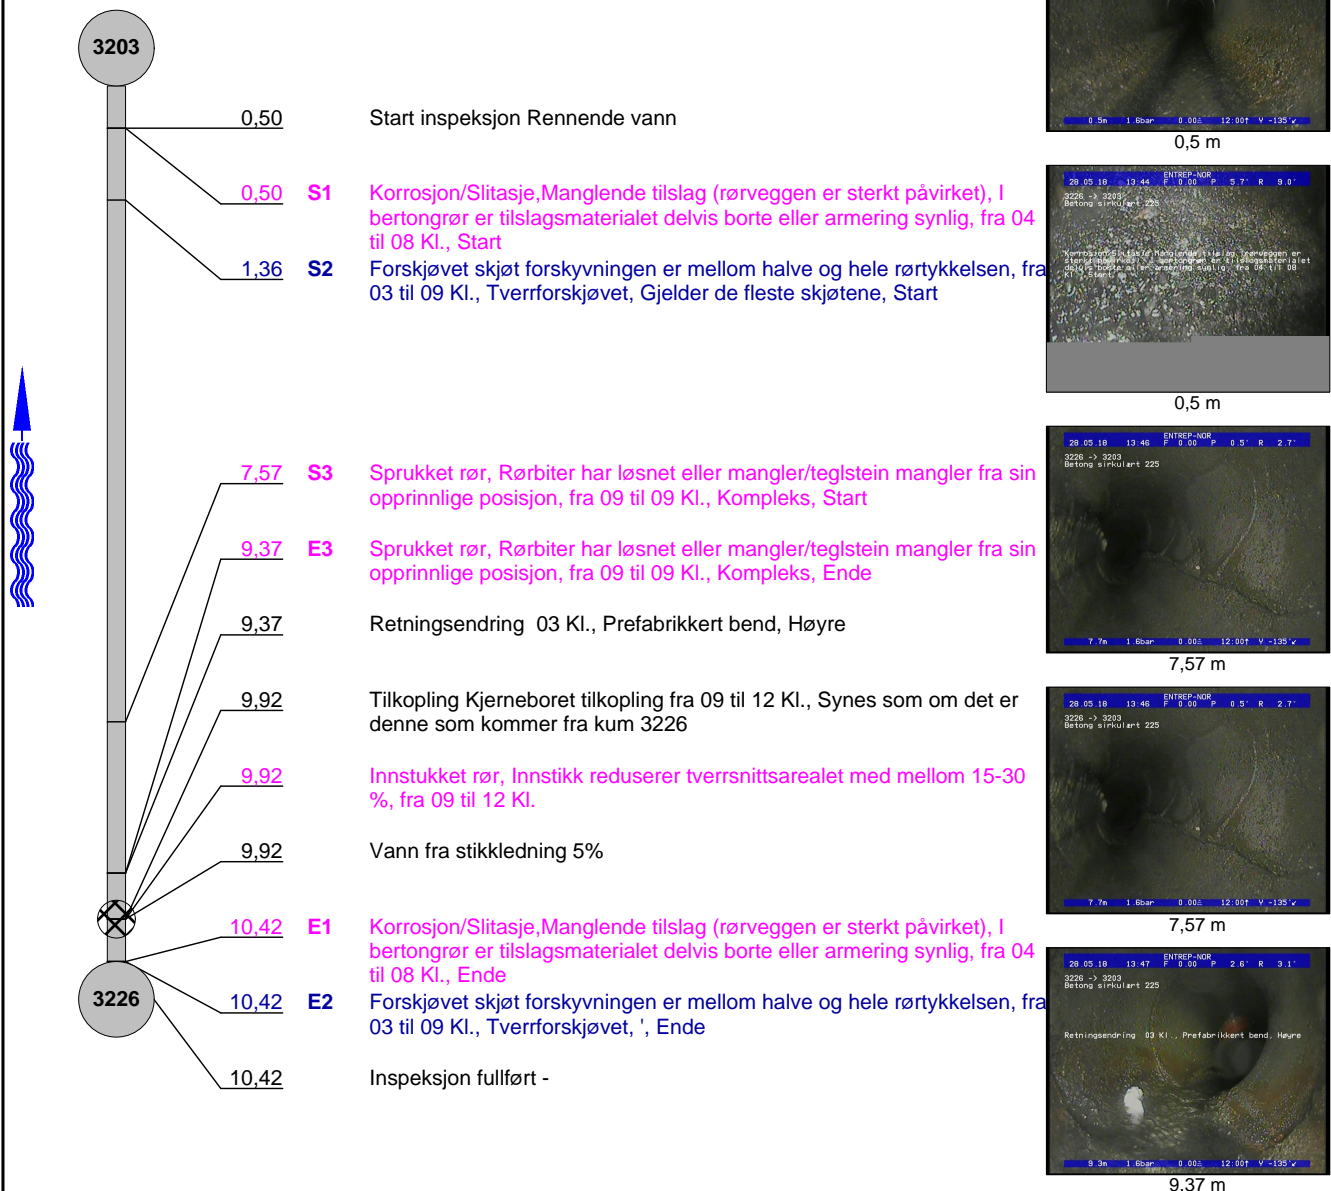
Anmerkning : **Lengde i kart 7.70. Ikke tilkomst fra kum 3226. Må ikke spyles mere på.**

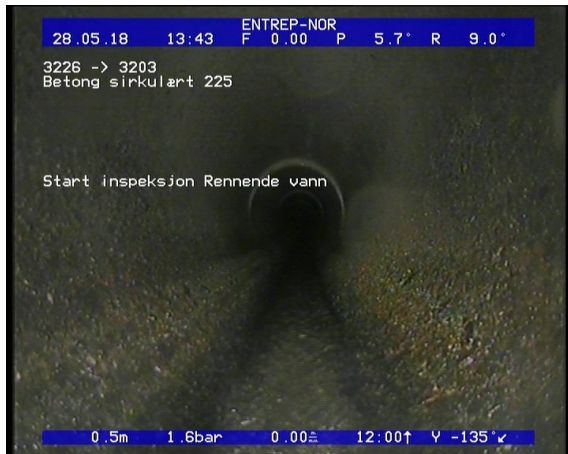
Foto: Start inspeksjon Rennende vann_1346310,5_SI.JPG
0,5m, Start inspeksjon Rennende vann

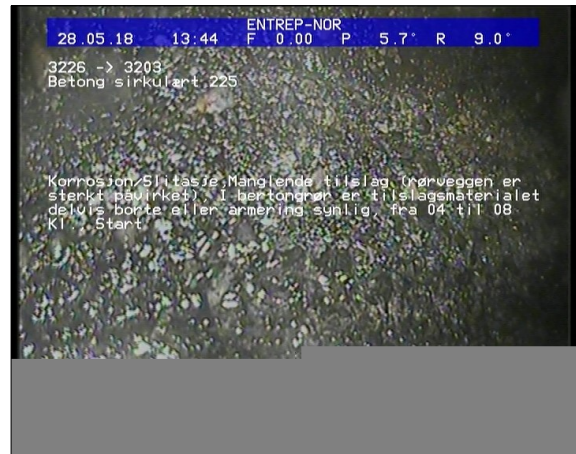
Foto: Korrosjon/Slitasje, Manglende tilslag (rørveggen er sterkt påvirket), I bertongrør er tilslagsma.JPG
0,5m, Korrosjon/Slitasje, Manglende tilslag (rørveggen er sterkt påvirket), I bertongrør er tilslagsmaterialet delvis borte eller armering synlig, fra 04 til 08 Kl., Start

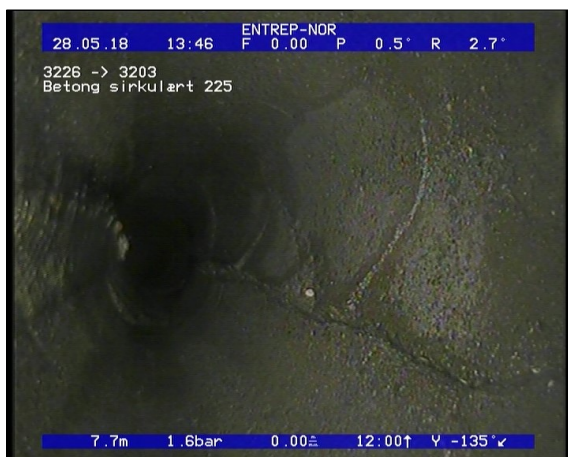
Foto: Sprukket rør, Rørbiter har løsnet eller manglerteglstein mangler fra sin opprinnlige posisjon,.JPG
7,57m, Sprukket rør, Rørbiter har løsnet eller mangler/teglstein mangler fra sin opprinnlige posisjon, fra 09 til 09 Kl., Kompleks, Start

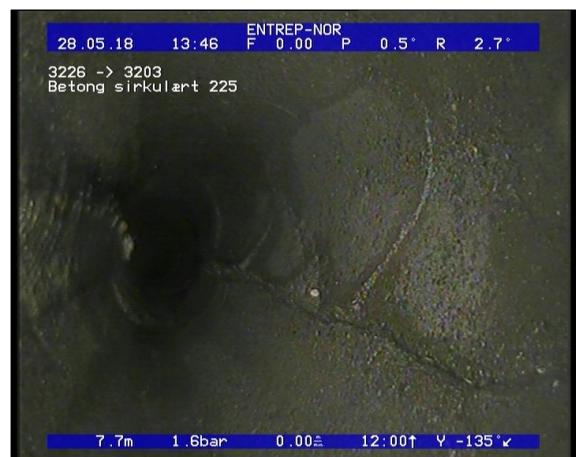
Foto: Sprukket rør, Rørbiter har løsnet eller manglerteglstein mangler fra sin opprinnlige posisjon,.JPG
7,57m, Sprukket rør, Rørbiter har løsnet eller mangler/teglstein mangler fra sin opprinnlige posisjon, fra 09 til 09 Kl., Kompleks, Start

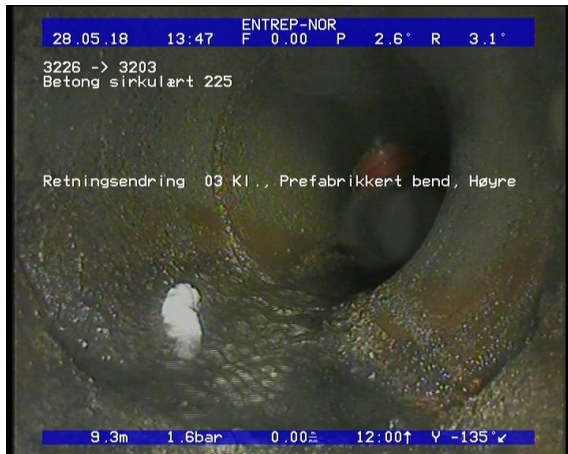
Foto: Retningsendring 03 Kl., Prefabrikkert bend, Høyre_1351109,37_RE.JPG
9,37m, Retningsendring 03 Kl., Prefabrikkert bend, Høyre

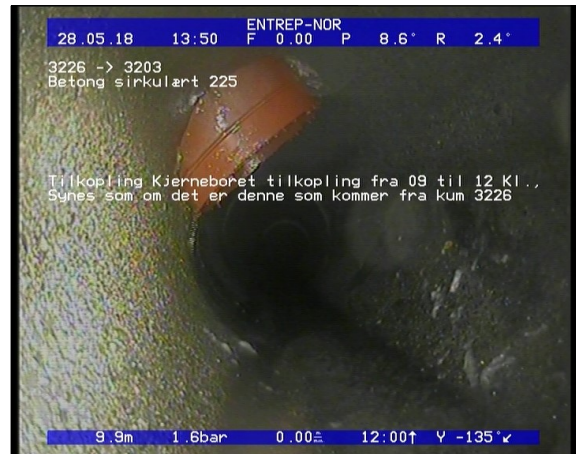
Foto: Tilkopling Kjerneboret tilkopling fra 09 til 12 Kl., Synes som om det er denne som kommer fra k.JPG
9,92m, Tilkopling Kjerneboret tilkopling fra 09 til 12 Kl., Synes som om det er denne som kommer fra kum 3226

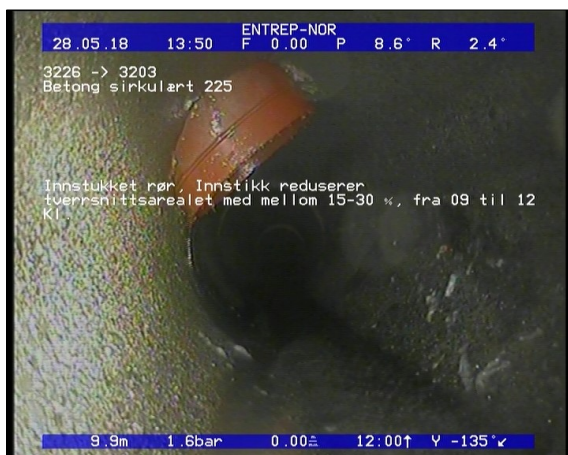
Foto: Innstukket rør, Innstikk reduserer tverrsnittsarealet med mellom 15-30 %, fra 09 til 12 Kl._135.JPG
9,92m, Innstukket rør, Innstikk reduserer tverrsnittsarealet med mellom 15-30 %, fra 09 til 12 Kl.

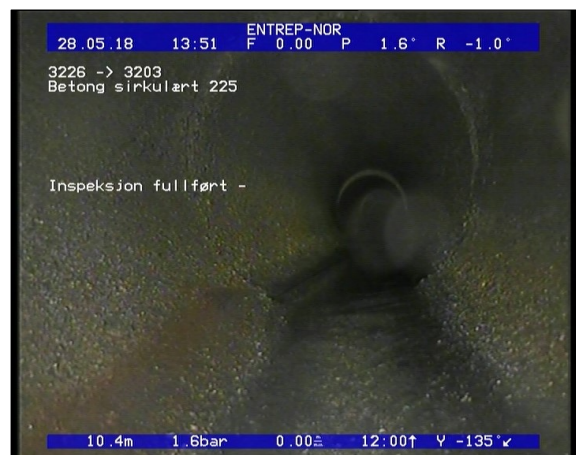
Foto: Inspeksjon fullført -_13544010,42_IF.JPG
10,42m, Inspeksjon fullført -
