Rapport fra inspeksjon

Dato: 16.08.2017	Oppdragsgivers referanse:	Avrenning Regn	Operatør TT	Strekknnummer: 1	Ledningsidentitet: 4220
Tilstede	Inspeksjonsbil	Kameratype	Meter start: 0,5	Standard: 145/2005	Skadepoeng: 124

Fra gate/vei : Til gate/vei : Beliggenhet : Ledningstype: Avløp felles	Fra kart: Til kart: Medie nr: Lagingsmedie:	Oppstrøms: 3760 Nedstrøms: 3725 Insp. retning: Medstrøms Insp lengde (m) : 34,11 m
Rengjort: Rengjort Formål: Investeringsplanlegging Type foring : Foringsmateriale :	Insp metode: Rørinspeksjon med videokamera Vannreg tiltak: Ingen tiltak Dimensjon: Rørmateriale: Betong

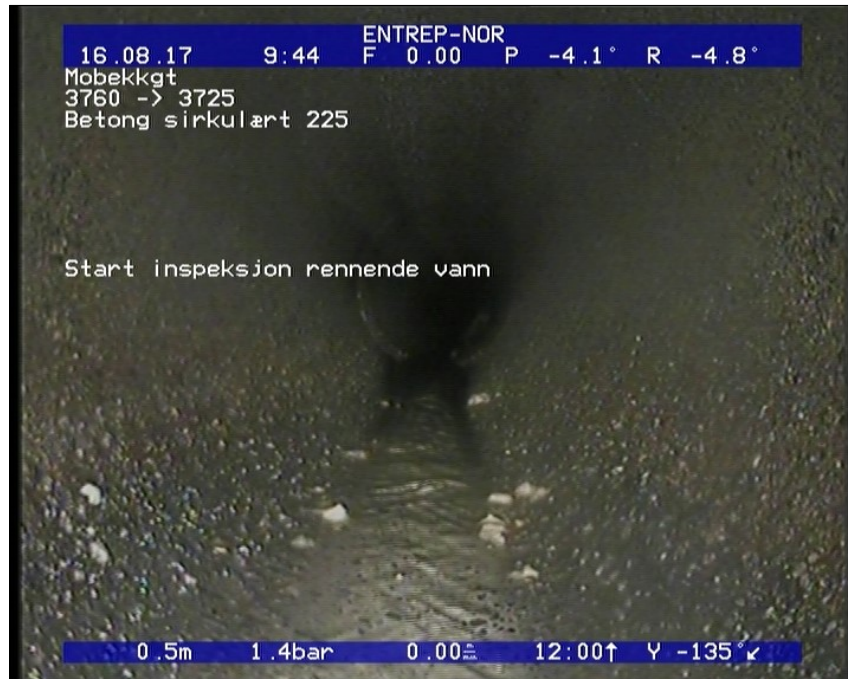
Foto: 2_2_2_A.JPG
0,5m, Start inspeksjon rennende vann

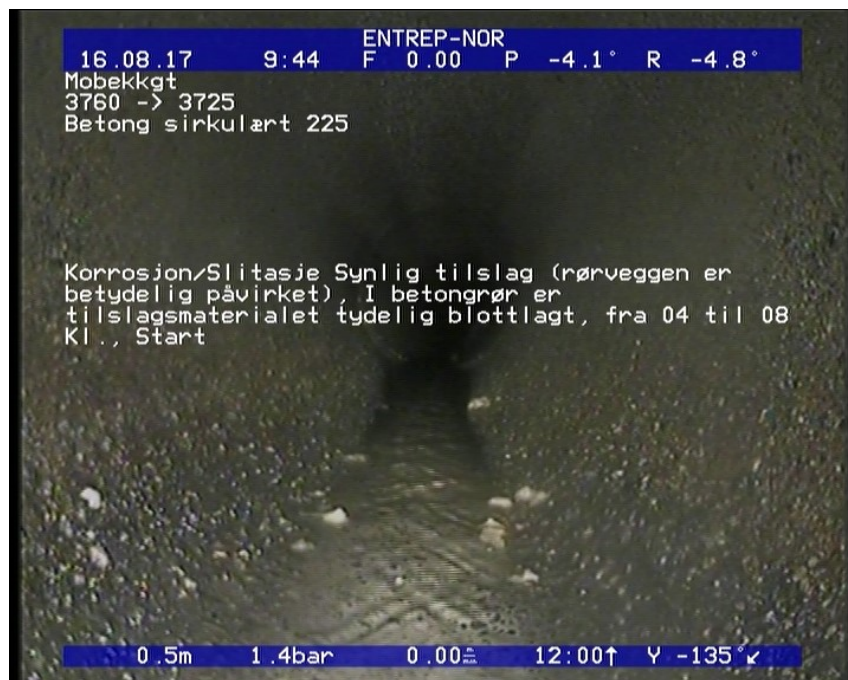
Foto: 2_2_510_A.JPG
0,5m, Korrosjon/Slitasje Synlig tilslag (rørveggen er betydelig påvirket), I betongrør er tilslagsmaterialet tydelig blottlagt, fra 04 til 08 Kl., Start

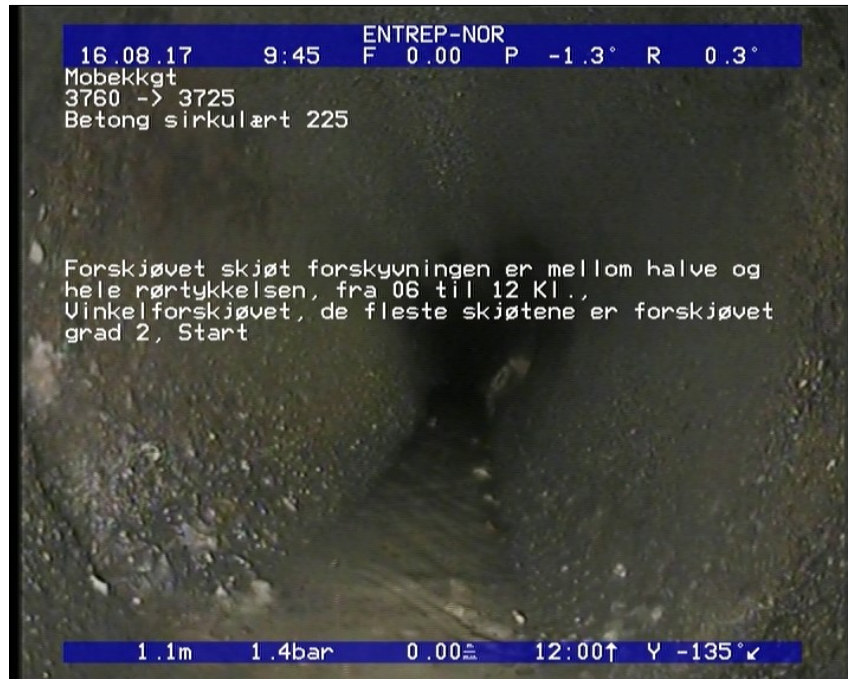
Foto: 2_2_511_A.JPG

1,19m, Forskjøvet skjøt forskyvningen er mellom halve og hele rørtykkelsen, fra 06 til 12 Kl., Vinkelforskjøvet, de fleste skjøtene er forskjøvet grad 2, Start

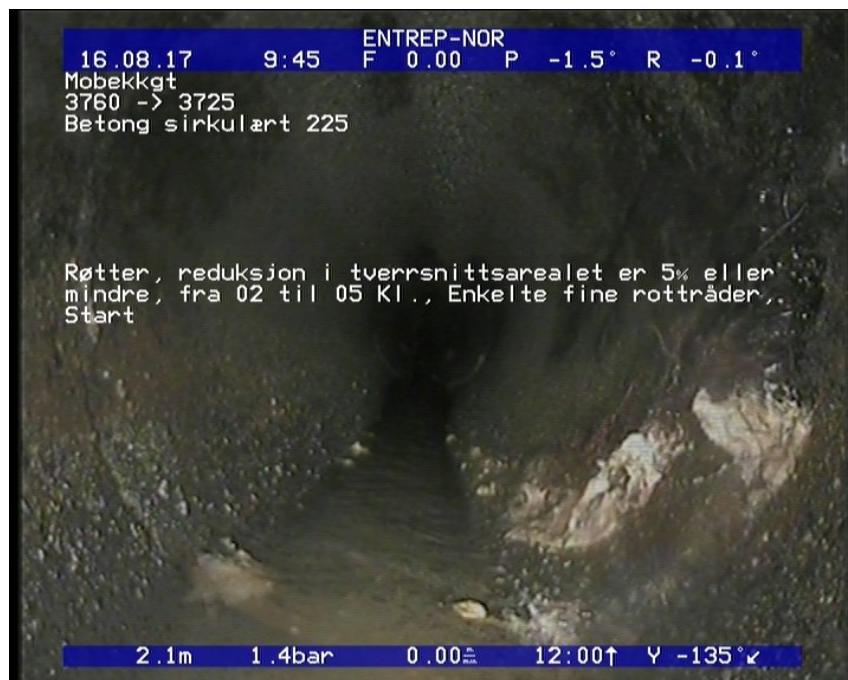
Foto: 2_2_512_A.JPG

2,15m, Røtter, reduksjon i tverrsnittsarealet er 5% eller mindre, fra 02 til 05 Kl., Enkelte fine rottråder, Start

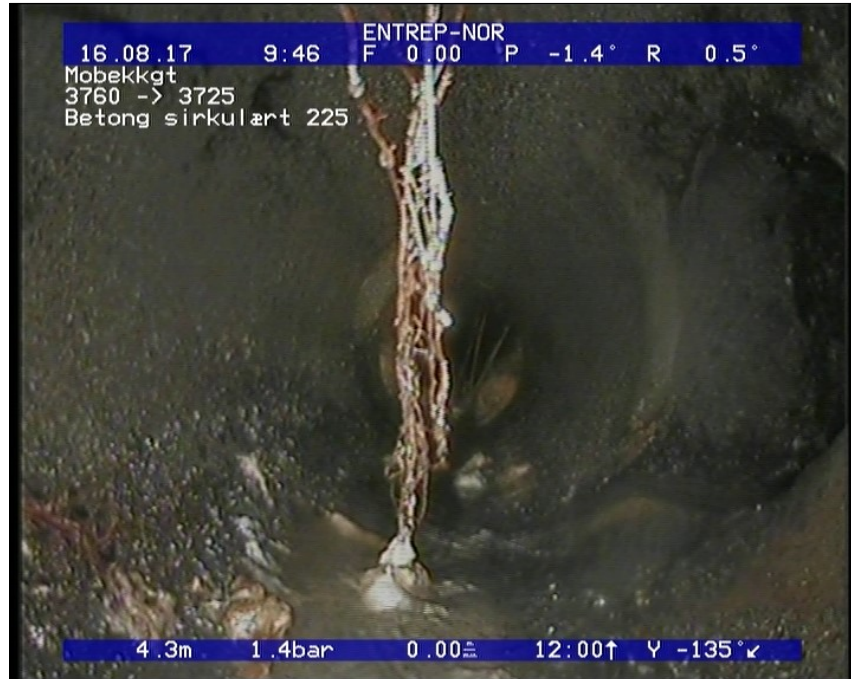
Foto: 2_2_513_A.JPG

4,33m, Tilkopling Prefabrikkert grennrør. fra 02 til 04 Kl., Ikke avmerket på tegning

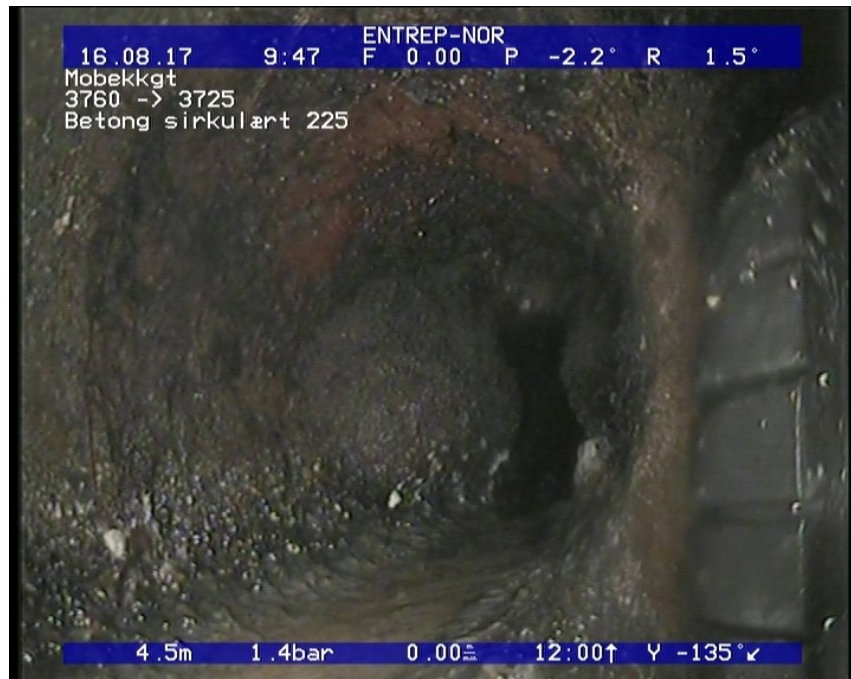
Foto: 2_2_513_B.JPG

4,33m, Tilkopling Prefabrikkert grennrør. fra 02 til 04 Kl., Ikke avmerket på tegning

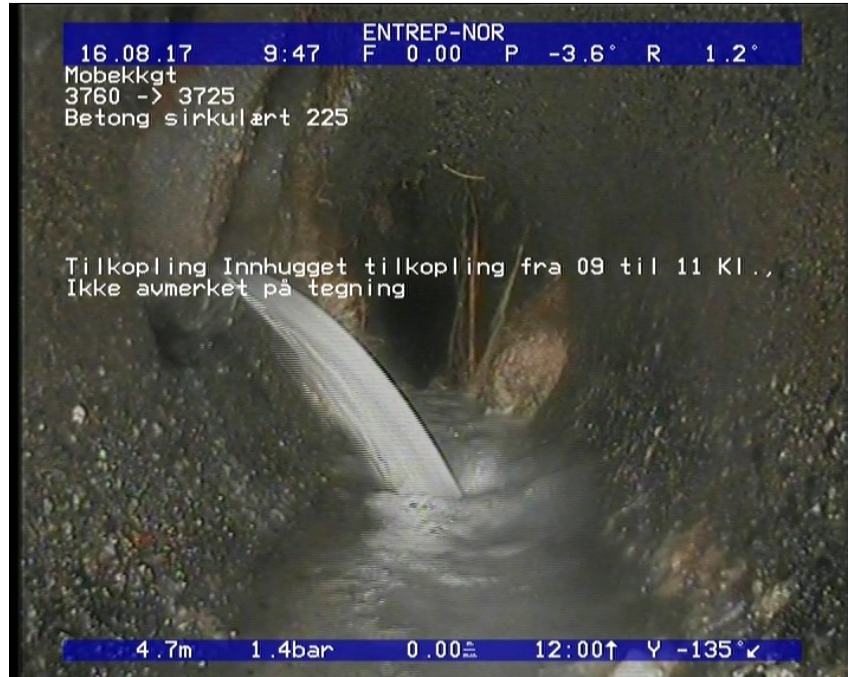
Foto: 2_2_515_A.JPG

4,77m, Tilkopling Innhugget tilkopling fra 09 til 11 Kl., Ikke avmerket på tegning

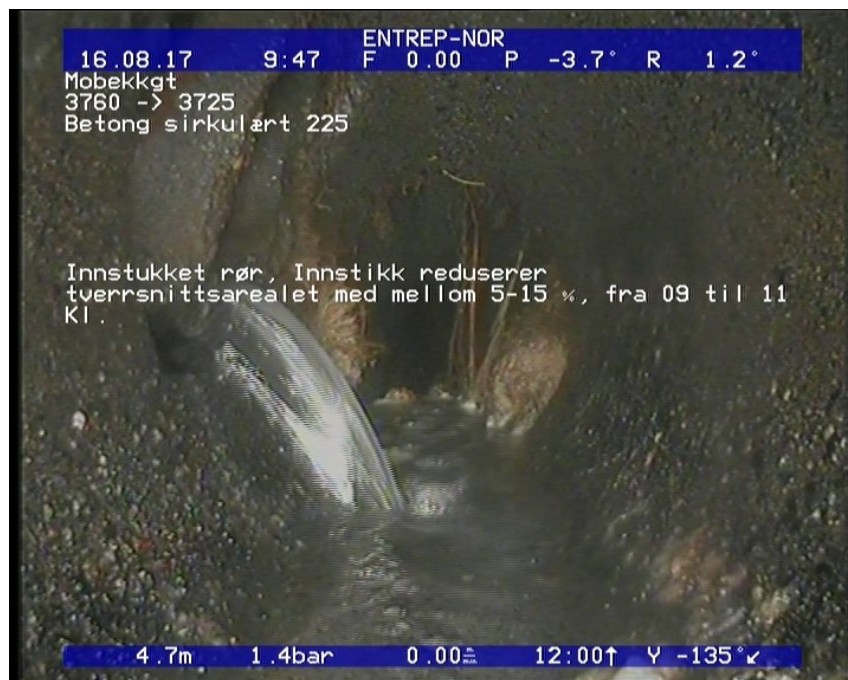
Foto: 2_2_516_A.JPG

4,77m, Innstukket rør, Innstikk reduserer tverrsnittsarealet med mellom 5-15 %, fra 09 til 11 Kl.

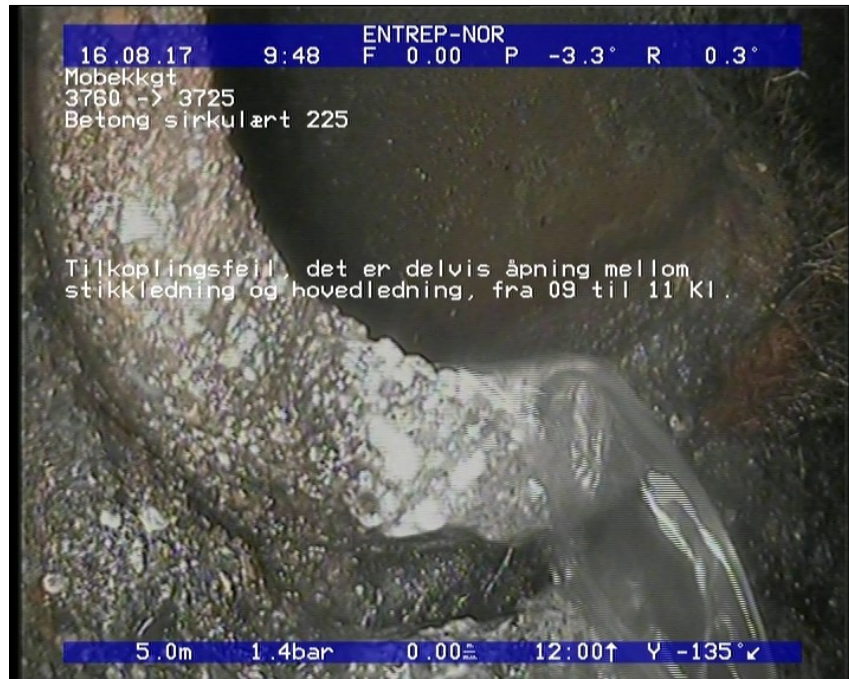
Foto: 2_2_518_A.JPG

5,01m, Tilkoplingsfeil, det er delvis åpning mellom stikkledning og hovedledning, fra 09 til 11 Kl.

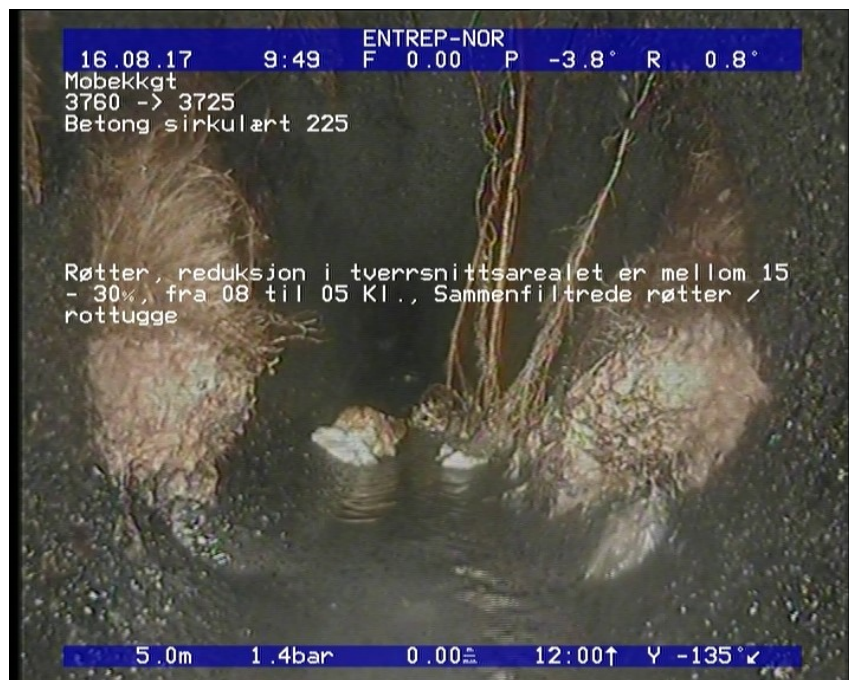
Foto: 2_2_520_A.JPG

5,07m, Røtter, reduksjon i tverrsnittsarealet er mellom 15 - 30%, fra 08 til 05 Kl., Sammenfiltrede røtter / rottugge

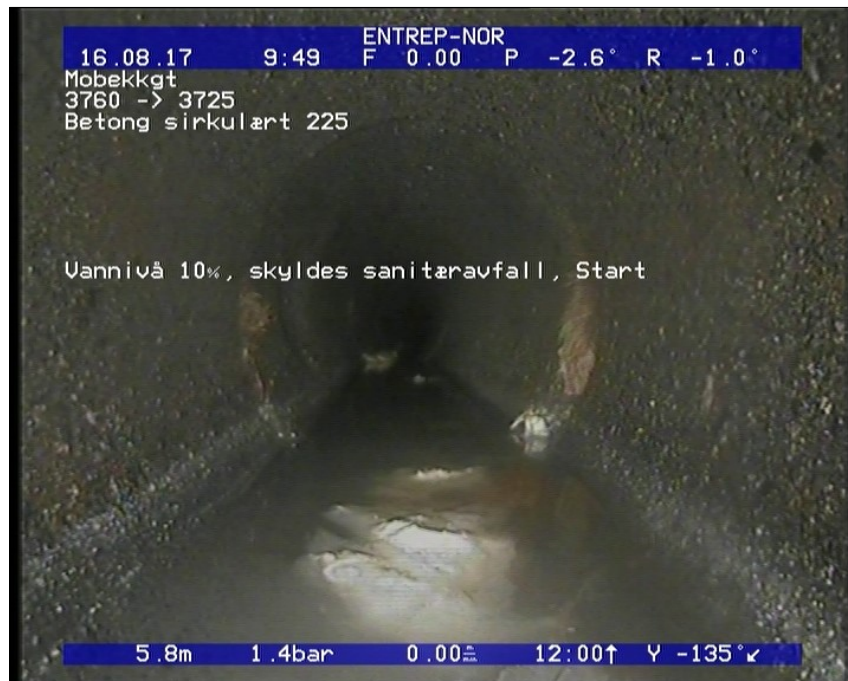
Foto: 2_2_521_A.JPG
5,87m, Vannivå 10%, skyldes sanitærafvall, Start

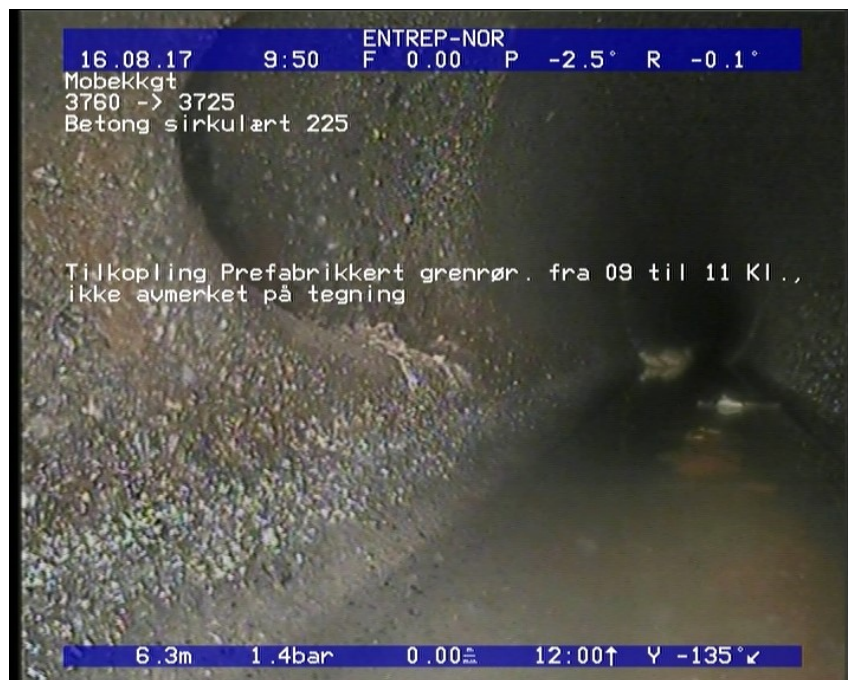
Foto: 2_2_522_A.JPG
6,34m, Tilkopling Prefabrikkert grennrør. fra 09 til 11 Kl., ikke avmerket på tegning

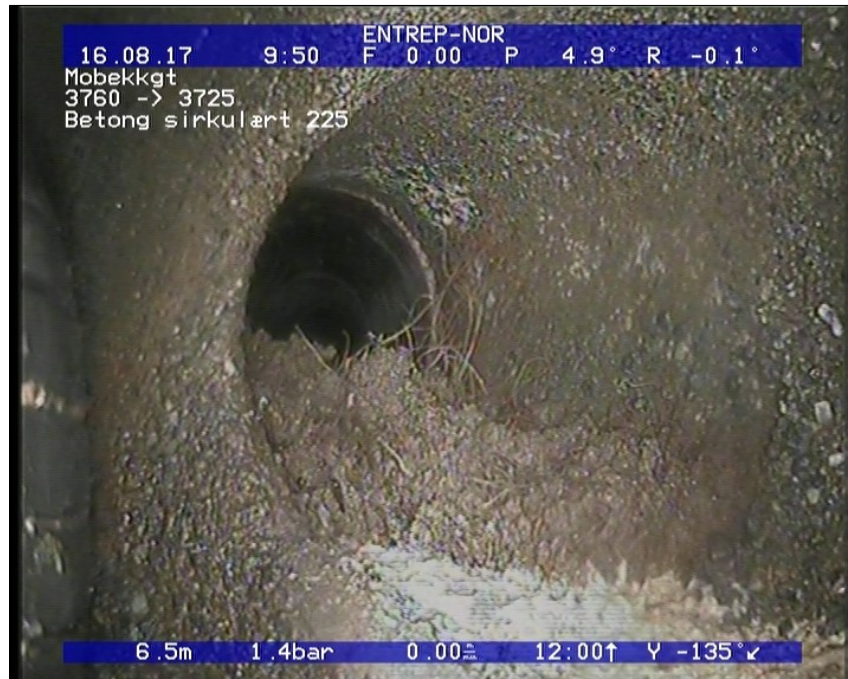
Foto: 2_2_522_B.JPG

6,34m, Tilkopling Prefabrikkert grennrør. fra 09 til 11 Kl., ikke avmerket på tegning

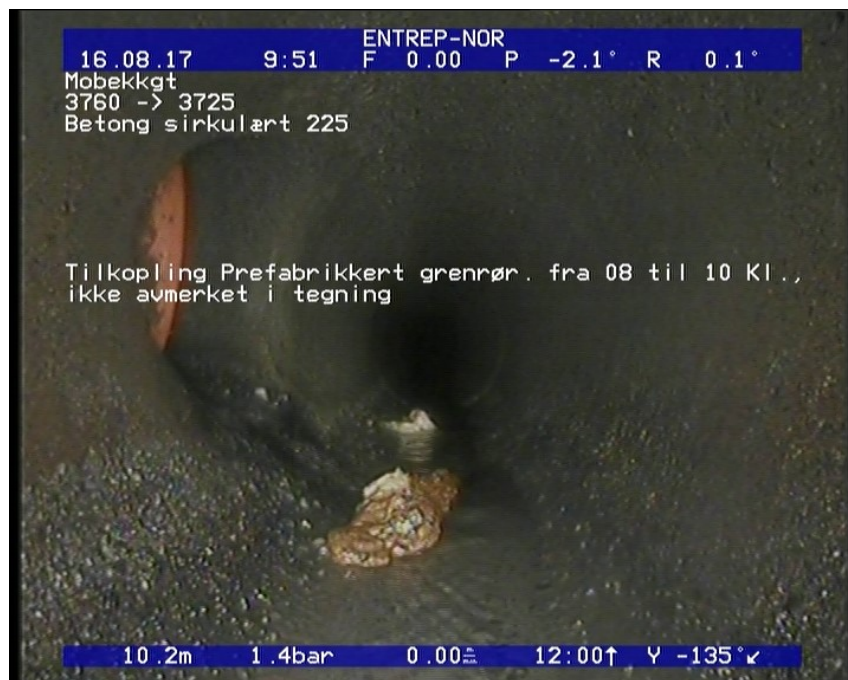
Foto: 2_2_524_A.JPG

10,22m, Tilkopling Prefabrikkert grennrør. fra 08 til 10 Kl., ikke avmerket i tegning

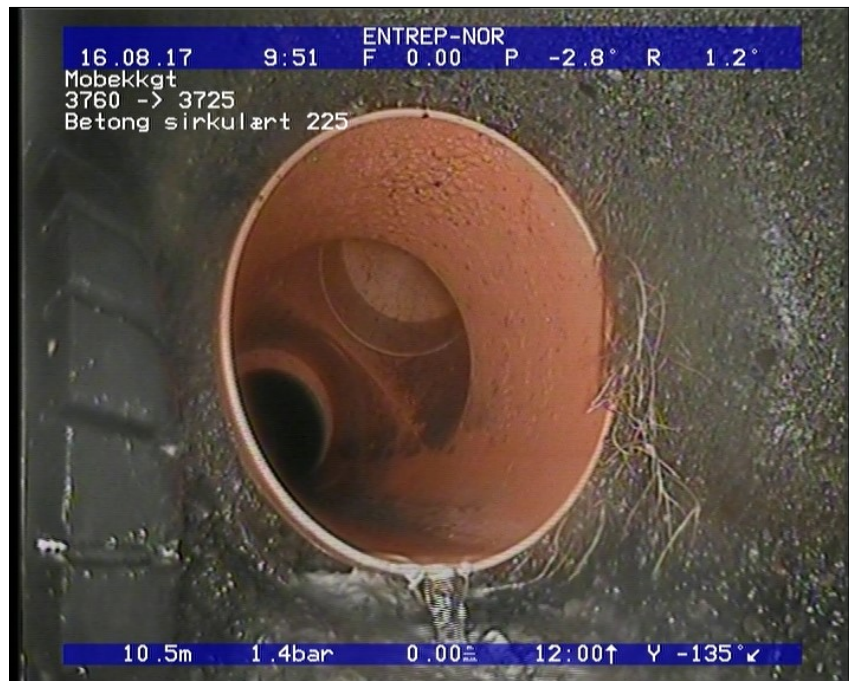
Foto: 2_2_524_B.JPG

10,22m, Tilkopling Prefabrikkert grenrør. fra 08 til 10 Kl., ikke avmerket i tegning

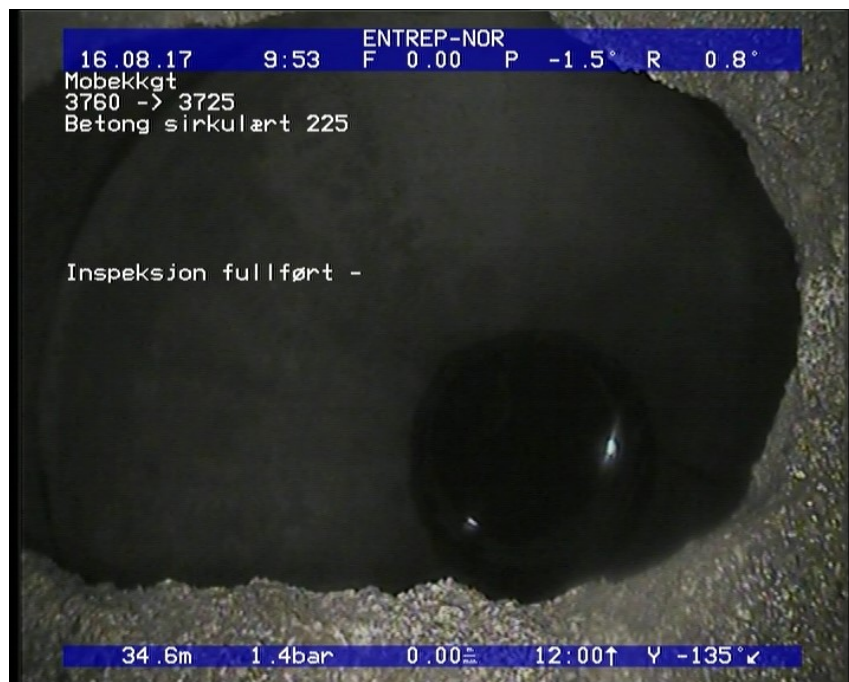
Foto: 2_2_532_A.JPG

34,61m, Inspeksjon fullført -
