Rapport fra inspeksjon

Dato: 15.08.2017	Oppdragsgivers referanse:	Avrenning	Operatør TØ	Strekknnummer: 7	Ledningsidentitet: 4282
Tilstede	Inspeksjonsbil VW	Kameratype SR50	Meter start: 0,5	Standard: 145/2005	Skadepoeng: 507

Fra gate/vei : Til gate/vei : Beliggenhet : Ledningstype: Avløp felles	Mobekkgata	Fra kart: Til kart: Medie nr: Lagringsmedie: Flyttbar disk	Oppstrøms: 3810 Nedstrøms: 3760 Insp. retning: Medstrøms Insp lengde (m) : 17,04 m
--	-------------------	--	---

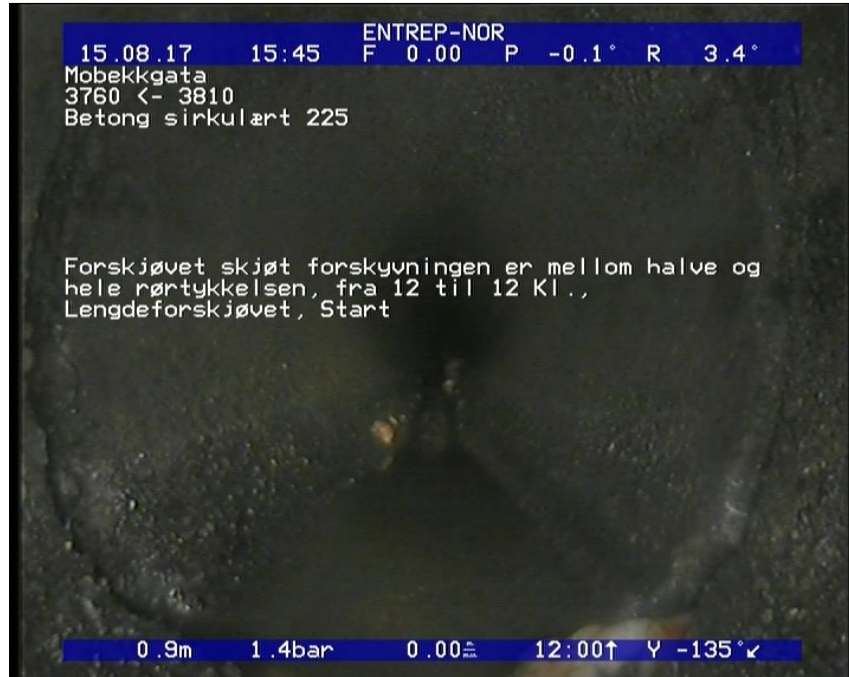
Foto: 8_8_474_A.JPG

0,99m, Forskjøvet skjøt forskyvningen er mellom halve og hele rørtykkelsen, fra 12 til 12 Kl., Lengdeforskjøvet, Start

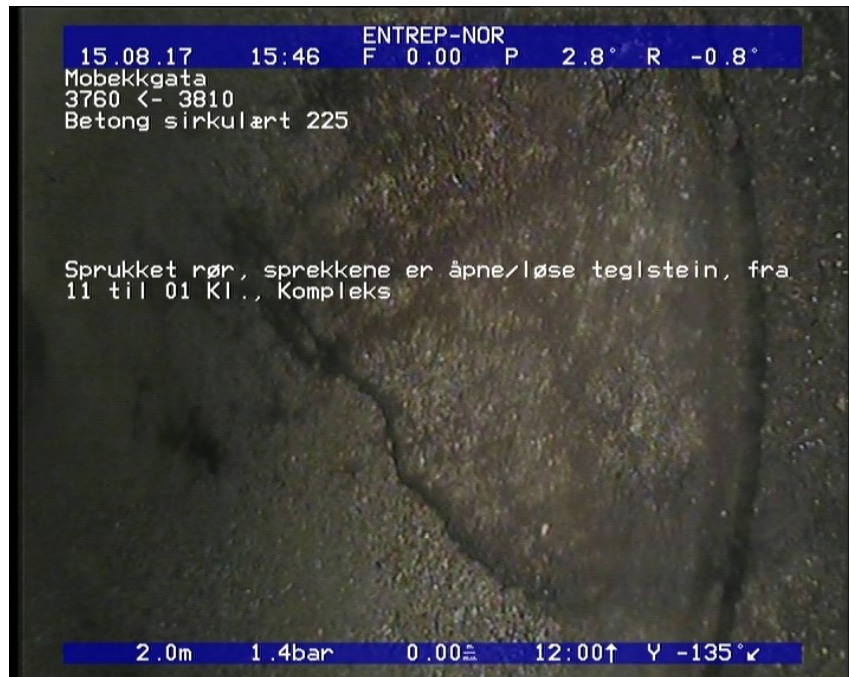
Foto: 8_8_475_A.JPG

2,09m, Sprukket rør, sprekkene er åpne/løse teglstein, fra 11 til 01 Kl., Kompleks

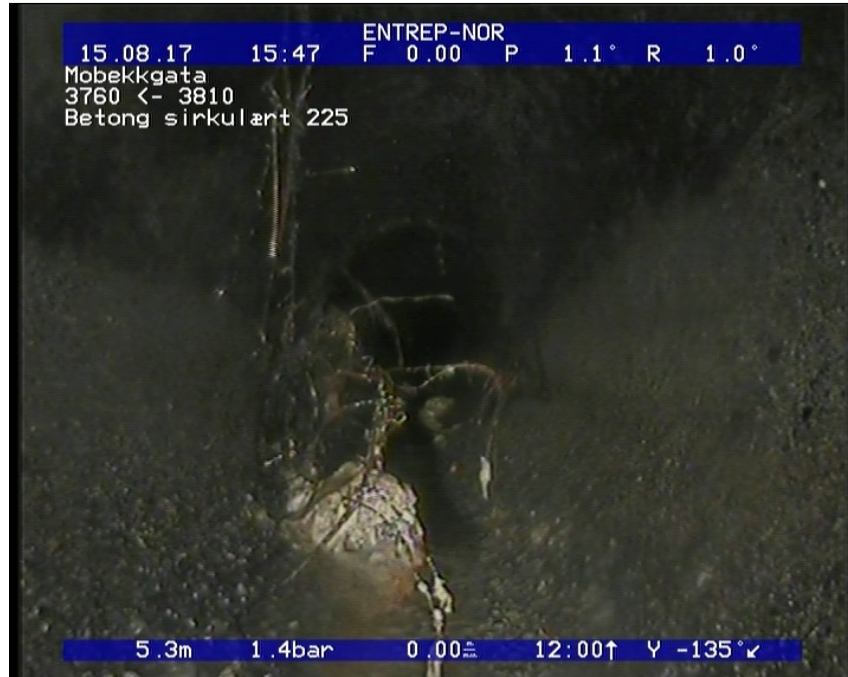
Foto: 8_8_476_A.JPG

4,89m, Røtter, reduksjon av tverrsnittsarealet er mellom 5 - 15%, fra 08 til 04 Kl., Enkelte fine rottråder, Start

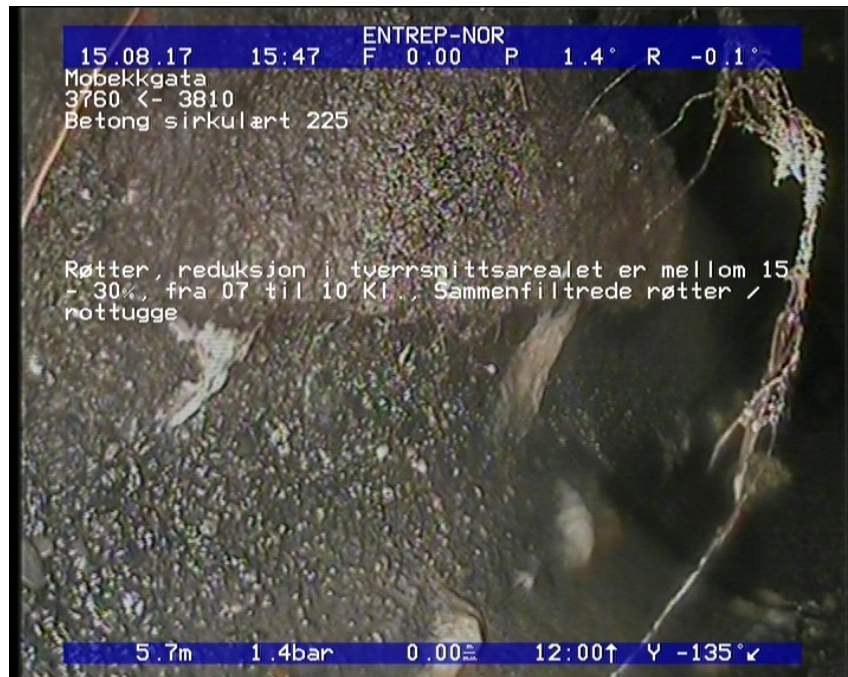
Foto: 8_8_477_A.JPG

5,79m, Røtter, reduksjon i tverrsnittsarealet er mellom 15 - 30%, fra 07 til 10 Kl., Sammenfiltrede røtter / rottugge

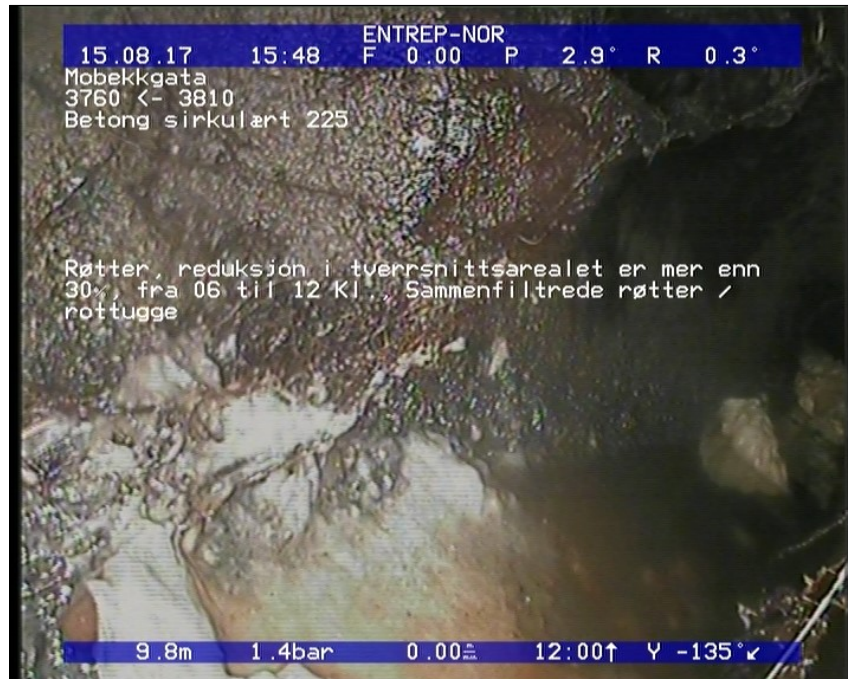
Foto: 8_8_478_A.JPG
9,88m, Røtter, reduksjon i tverrsnittsarealet er mer enn 30%, fra 06 til 12 Kl.,
Sammenfiltrede røtter / rottugge

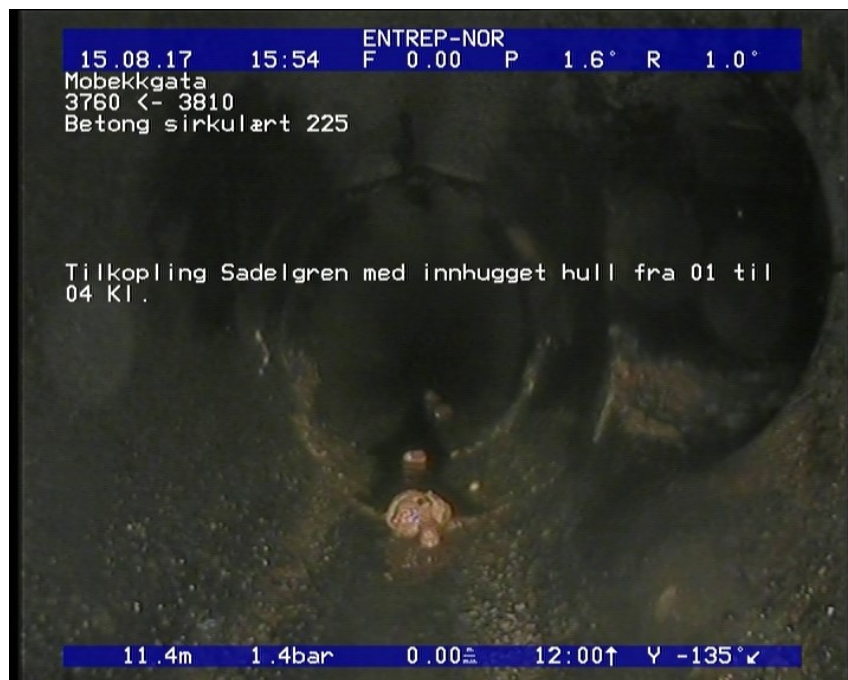
Foto: 8_8_479_A.JPG
11,46m, Tilkopling Sadelgren med innhugget hull fra 01 til 04 Kl.

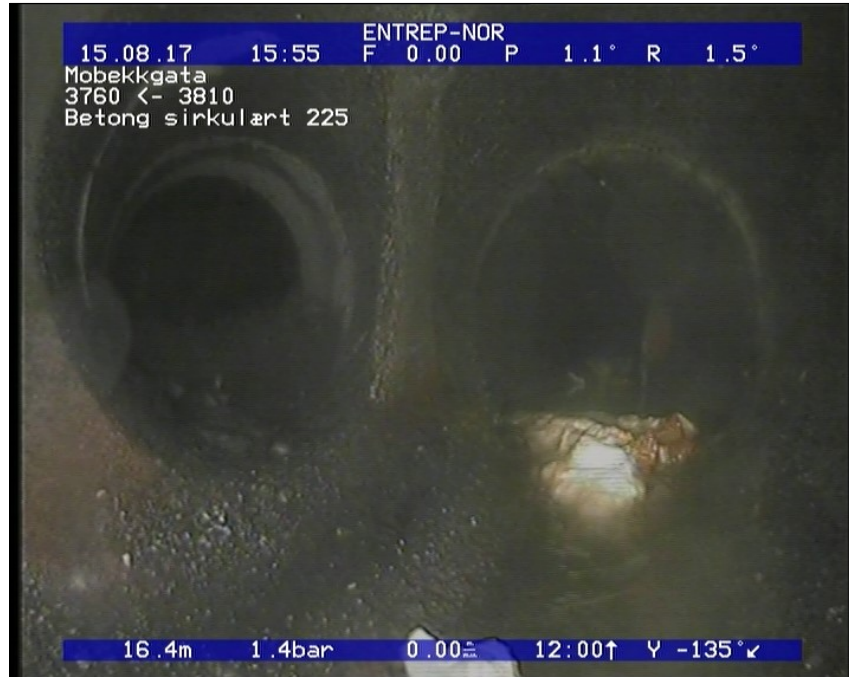
Foto: 8_8_480_A.JPG
16,49m, Tilkopling Sadelgren med innhugget hull fra 08 til 11 Kl.

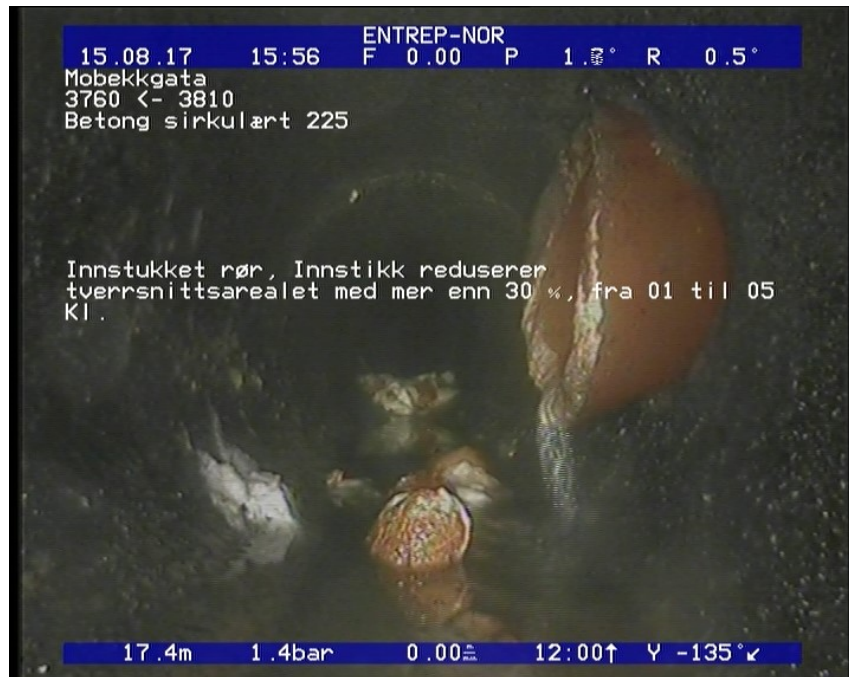
Foto: 8_8_481_A.JPG
17,44m, Innstukket rør, Innstikk reduserer tverrsnittsarealet med mer enn 30 %, fra 01 til 05 Kl.
