Rapport fra inspeksjon

Dato: 15.08.2017	Oppdragsgivers referanse:	Avrenning Ingen avrenning	Operatør TØ	Strekknnummer: 9	Ledningsidentitet: 4295
Tilstede	Inspeksjonsbil VW	Kameratype SR50	Meter start: 0,5	Standard: 145/2005	Skadepoeng: 89

Fra gate/vei:
mobekkgataStreknummer :
9Ledningsidentitet:
4295

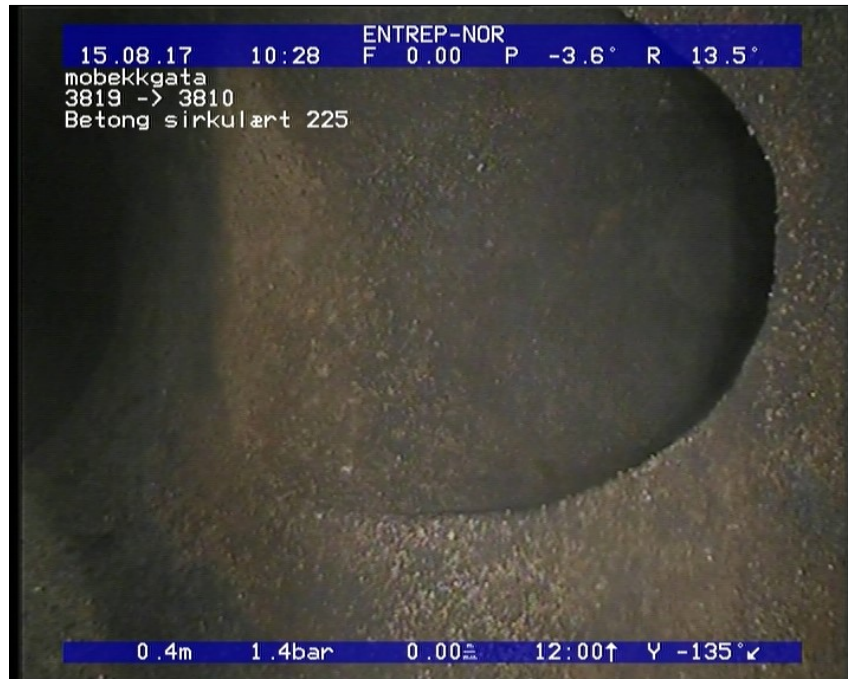
Foto: 10_10_465_A.JPG
0,47m, Tilkopling Sadelgren med innhugget hull fra 10 til 02 Kl., i kum

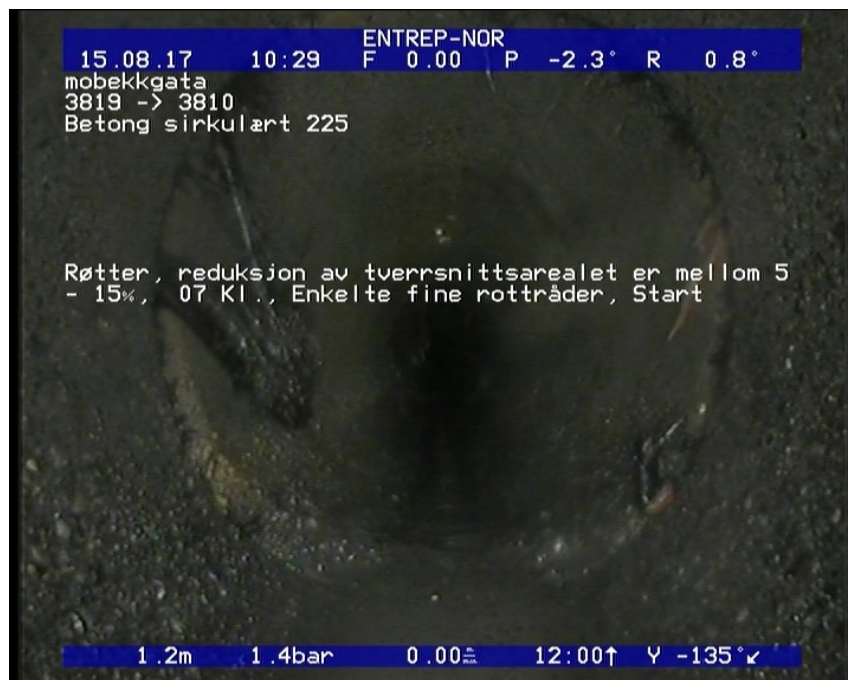
Foto: 10_10_466_A.JPG
1,2m, Røtter, reduksjon av tverrsnittsarealet er mellom 5 - 15%, 07 Kl., Enkelte fine rottråder, Start

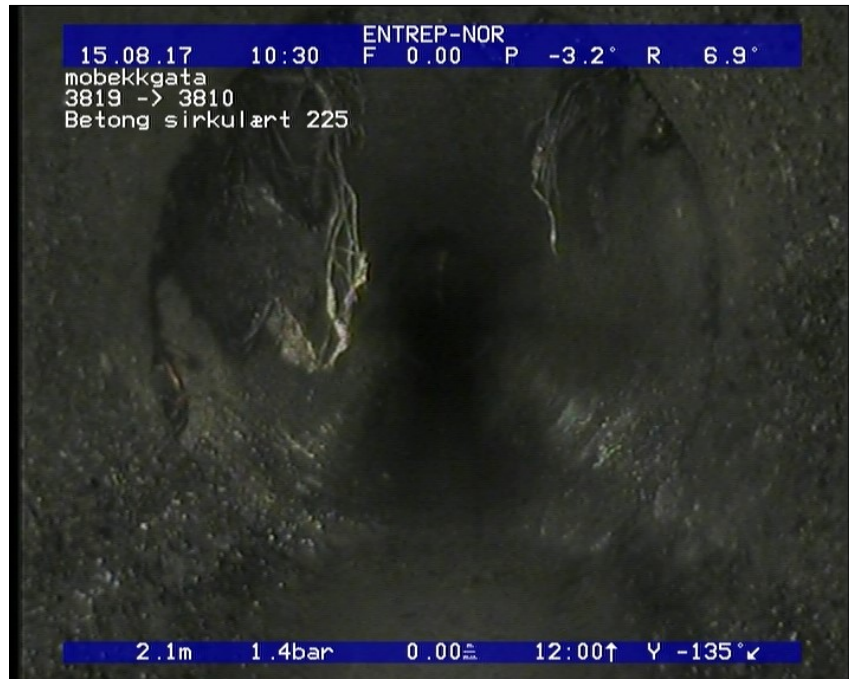
Foto: 10_10_466_B.JPG

1,2m, Røtter, reduksjon av tverrsnittsarealet er mellom 5 - 15%, 07 Kl., Enkelte fine rottråder, Start

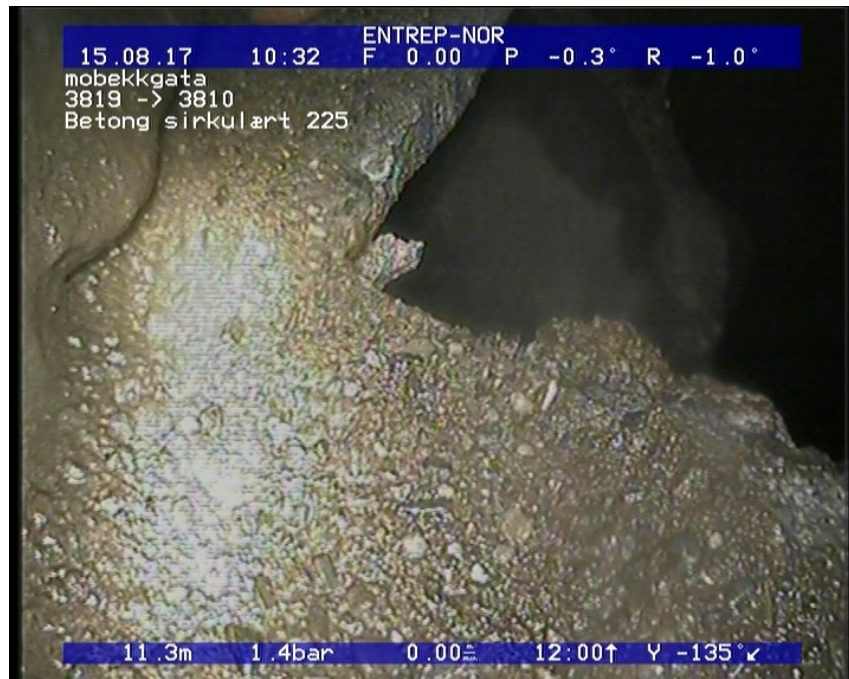
Foto: 10_10_471_A.JPG

11,28m, Inspeksjon fullført -
