## Rapport fra inspeksjon

Dato: <b>15.08.2017</b>	Oppdragsgivers referanse:	Avrenning <b>Regn</b>	Operatør <b>TT</b>	Streknummer: <b>100</b>	Ledningsidentitet: <b>4375</b>
Tilstede	Inspeksjonsbil <b>VW</b>	Kameratype <b>SR50</b>	Meter start: <b>0,5</b>	Standard: <b>145/2005</b>	Skadepoeng: <b>27</b>

Fra gate/vei : Til gate/vei : Beliggenhet : Ledningstype:	<b>Per Hellerviksvei</b>   <b>Avløp felles</b>	Fra kart: Til kart: Medie nr: Lagringsmedie:	   <b>Flyttbar disk</b>	Oppstrøms: Nedstrøms Insp. retning: Insp lengde (m) :	<b>3892</b> <b>3819</b> <b>Motstrøms</b> <b>14,10 m</b>
Rengjort: Formål: Type foring : Foringsmateriale :	<b>Rengjort</b> <b>Investeringsplanlegging</b>   	Insp metode: Vannreg tiltak: Dimensjon: Rørmateriale:	   <b>Betong</b>	<b>Rørinnspeksjon med videokamera</b> <b>Ingen tiltak</b> <b>sirkulært 225/mm</b> <b>Betong</b>	
Anmerkning :	<b>Lengde i kart 53.90</b>

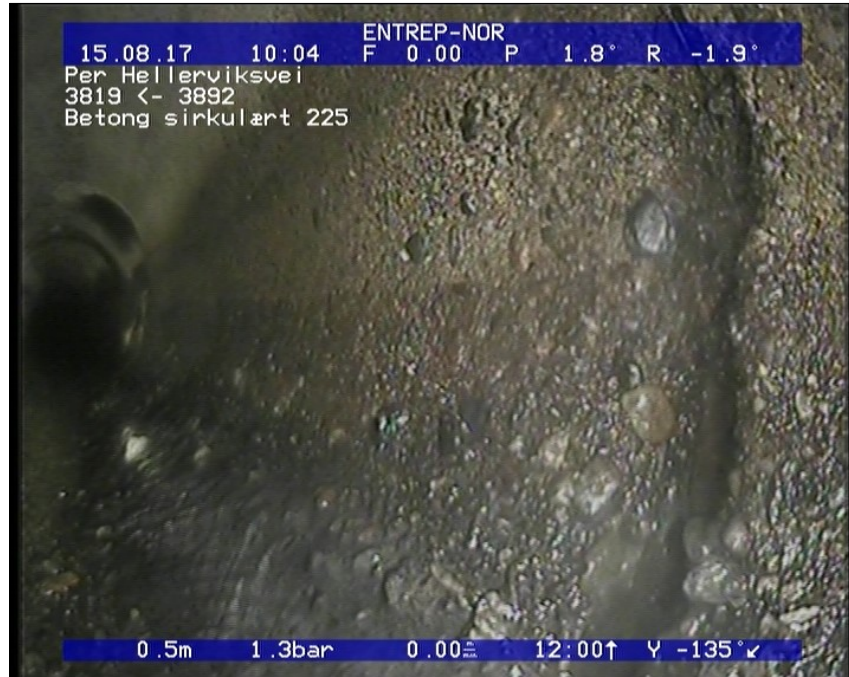
Foto: 101\_101\_455\_A.JPG  
0,58m, Forskjøvet skjøt forskyvningen er mellom halve og hele rørtykkelsen, fra 12 til 12 Kl., Lengdeforskjøvet, Start

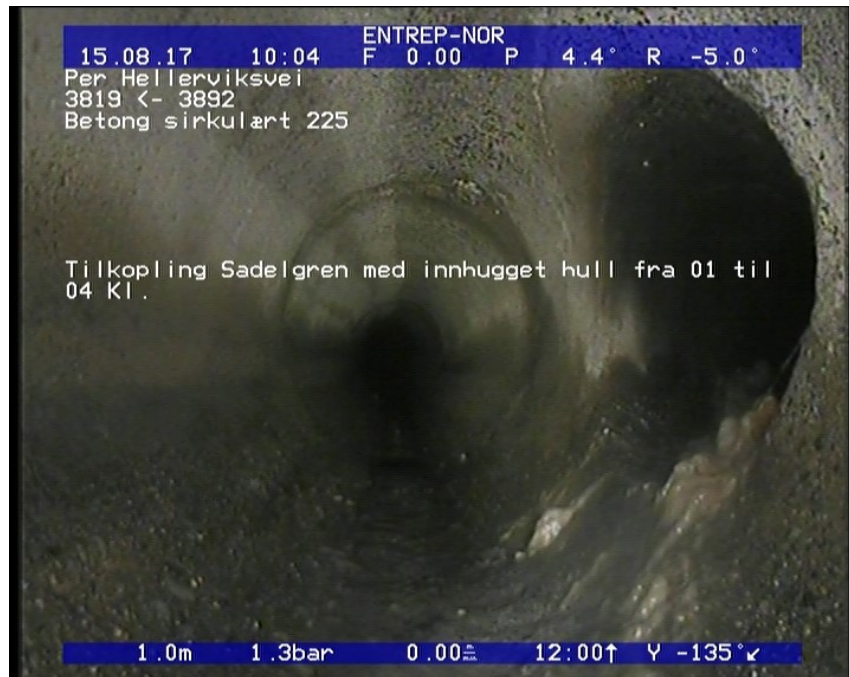
Foto: 101\_101\_456\_A.JPG  
1,06m, Tilkopling Sadelgren med innhugget hull fra 01 til 04 Kl.

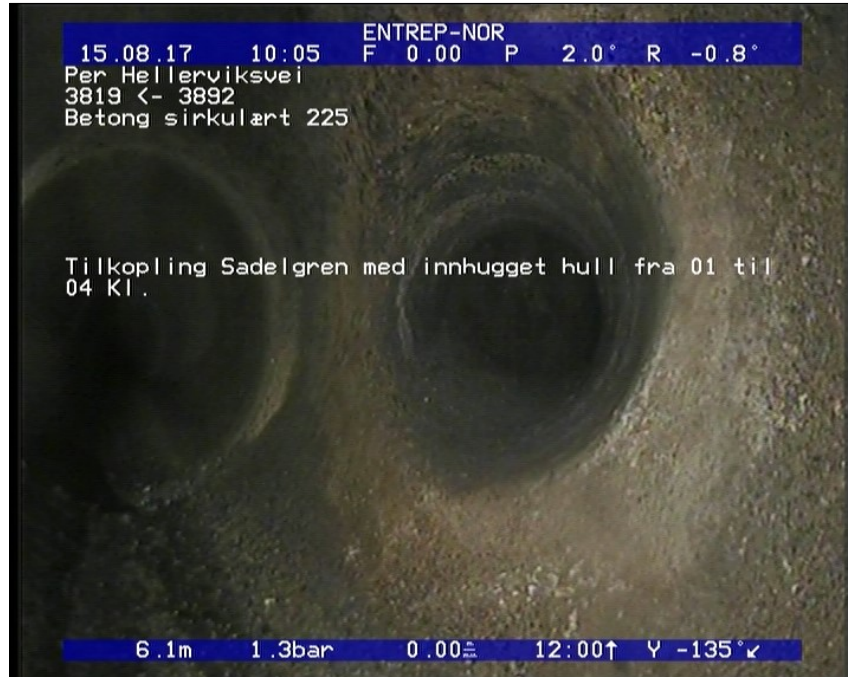
Foto: 101\_101\_457\_A.JPG  
6,15m, Tilkopling Sadelgren med innhugget hull fra 01 til 04 Kl.

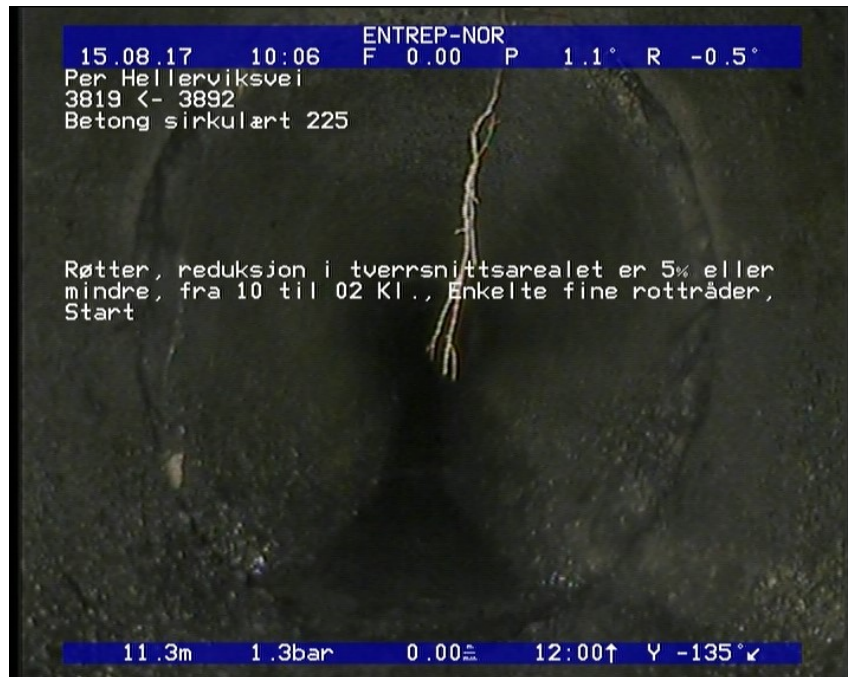
Foto: 101\_101\_458\_A.JPG  
11,36m, Røtter, reduksjon i tverrsnittsarealet er 5% eller mindre, fra 10 til 02 Kl., Enkelte fine rottråder, Start

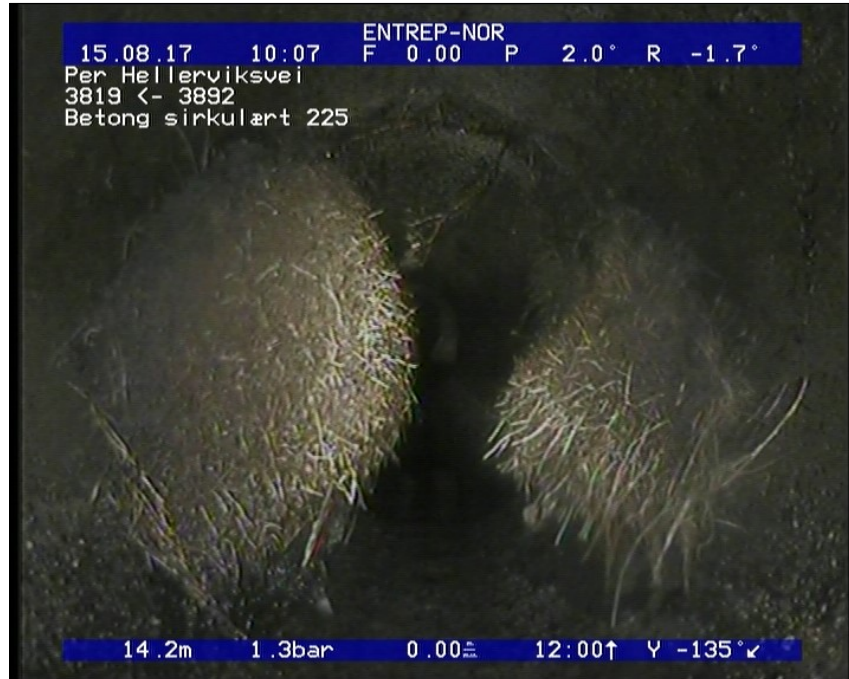
Foto: 101\_101\_459\_A.JPG  
14,25m, Røtter, reduksjon i tverrsnittsarealet er mer enn 30%, fra 07 til 05 Kl.,  
Sammenfiltrede røtter / rottugge

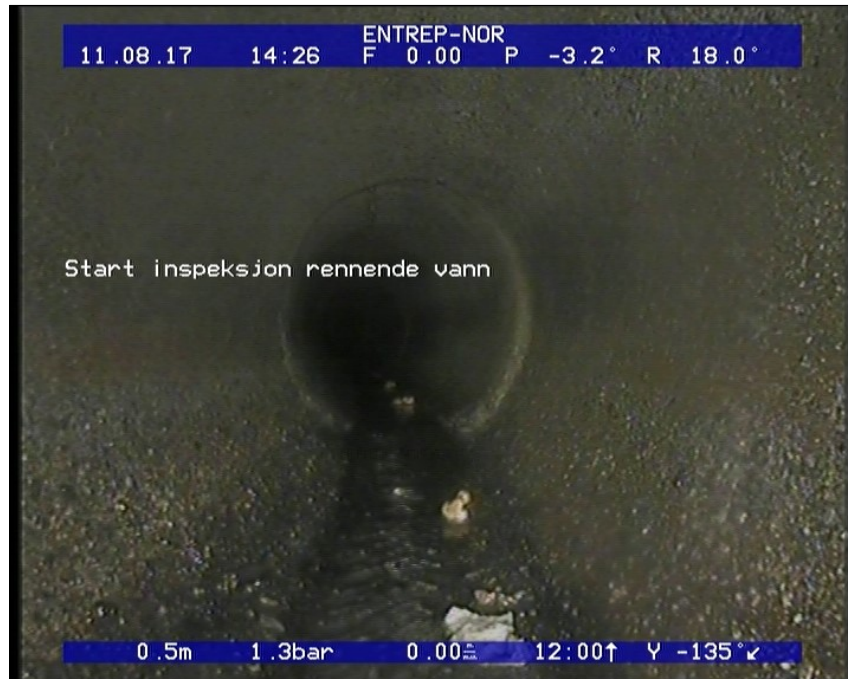
Foto: 15\_15\_15\_A.JPG  
0,5m, Start inspeksjon rennende vann

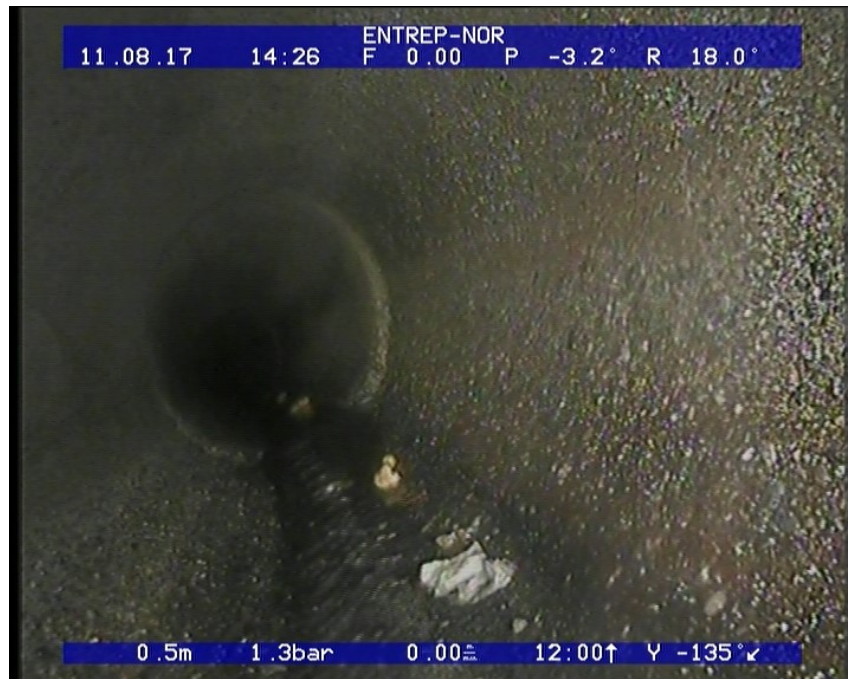
Foto: 15\_15\_438\_A.JPG  
0,5m, Korrosjon/Slitasje Synlig tilslag (rørveggen er betydelig påvirket), I betongrør er tilslagsmaterialet tydelig blottlagt, fra 04 til 08 Kl., Start

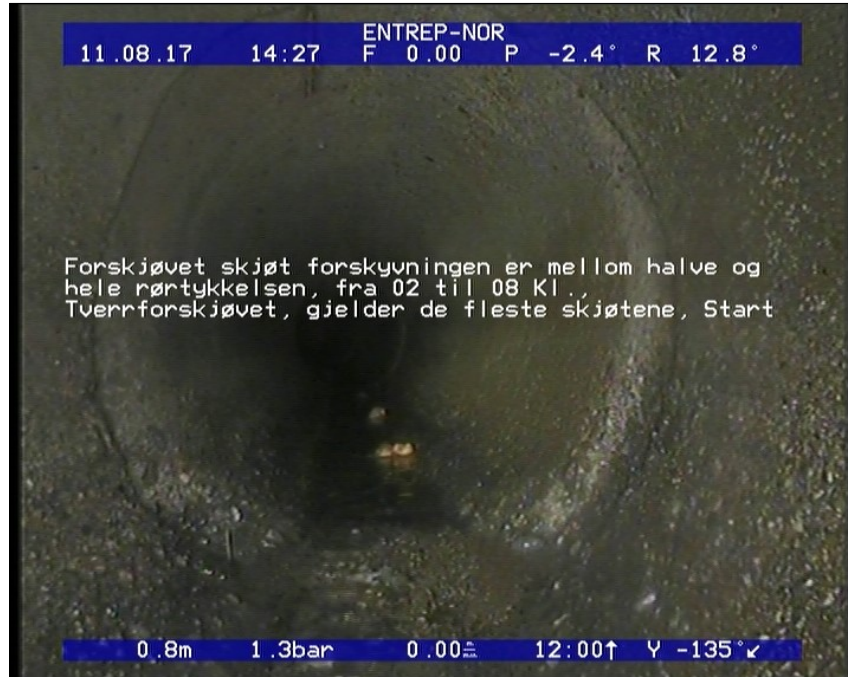
Foto: 15\_15\_439\_A.JPG

0,8m, Forskjøvet skjøt forskyvningen er mellom halve og hele rørtykkelsen, fra 02 til 08 Kl., Tverrforskjøvet, gjelder de fleste skjøtene, Start

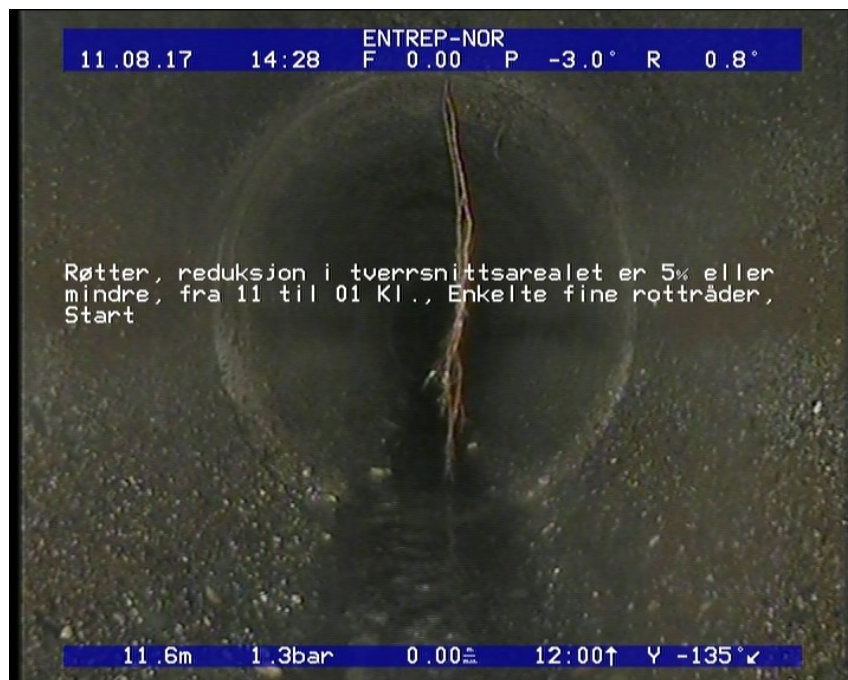
Foto: 15\_15\_440\_A.JPG

11,66m, Røtter, reduksjon i tverrsnittsarealet er 5% eller mindre, fra 11 til 01 Kl., Enkelte fine rottråder, Start

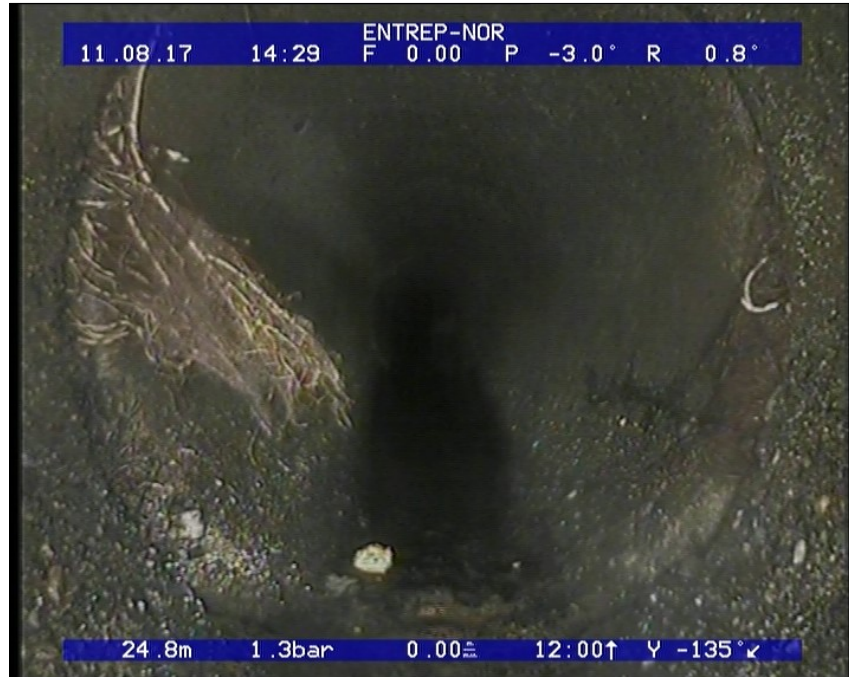
Foto: 15\_15\_440\_B.JPG

11,66m, Røtter, reduksjon i tverrsnittsarealet er 5% eller mindre, fra 11 til 01 Kl., Enkelte fine rottråder, Start

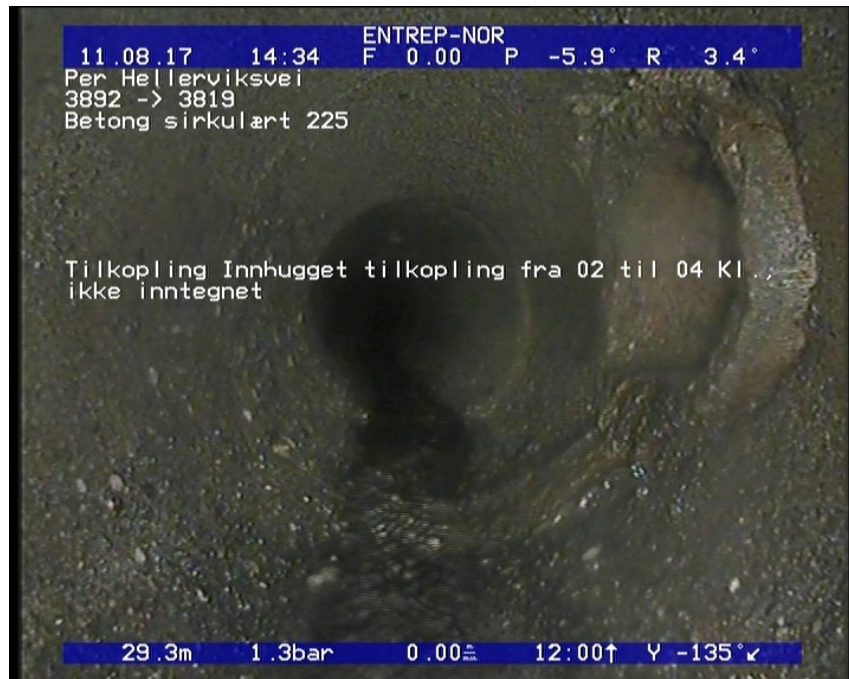
Foto: 15\_15\_444\_A.JPG

29,35m, Tilkopling Innhugget tilkopling fra 02 til 04 Kl., ikke inntegnet

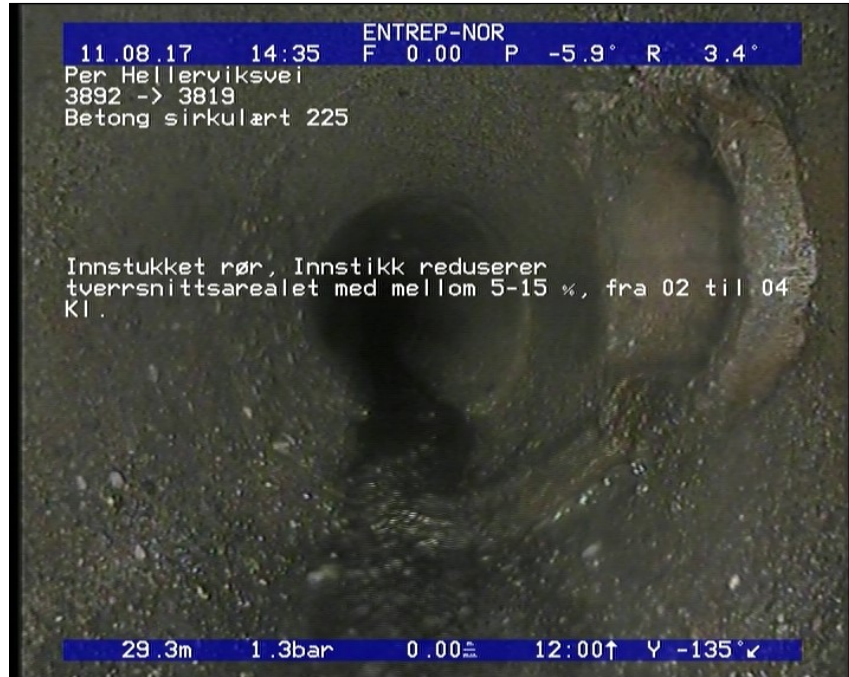
Foto: 15\_15\_445\_A.JPG

29,35m, Innstukket rør, Innstikk reduserer tverrsnittsarealet med mellom 5-15 %, fra 02 til 04 Kl.

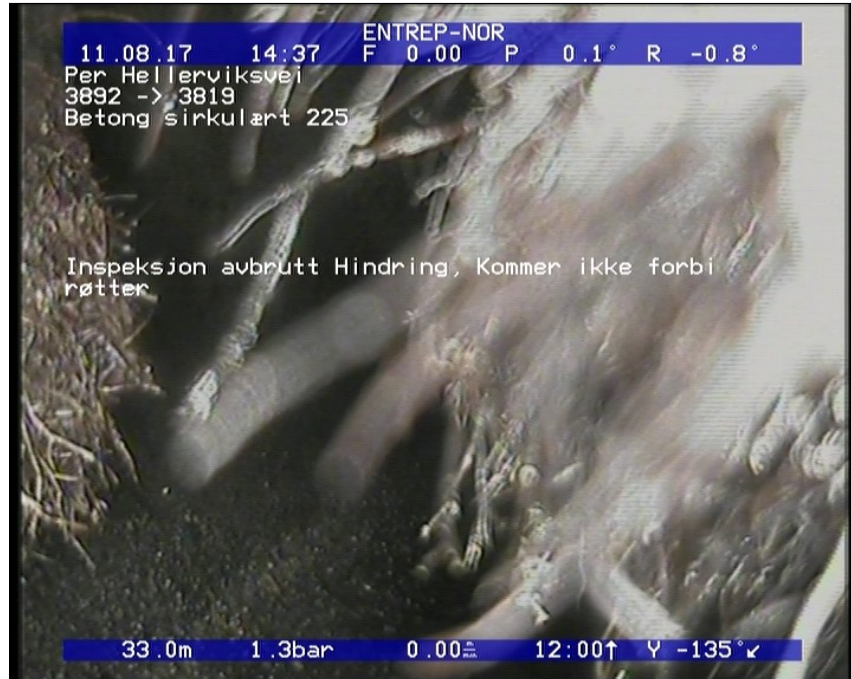
Foto: 15\_15\_451\_A.JPG

33,03m, Inspeksjon avbrutt Hindring, Kommer ikke forbi røtter
