Rapport fra inspeksjon

Dato:	Oppdragsgivers referanse:	Avrenning	Operatør DN	Streknummer: 2	Ledningsidentitet: 5814
Tilstede	Inspeksjonsbil	Kameratype	Meter start: 0,5	Standard: 145/2005	Skadepoeng: 296

Fra gate/vei : Selforsveien	Fra kart:	Oppstrøms: 5224
Til gate/vei :	Til kart:	Nedstrøms: 5207
Beliggenhet :	Medie nr:	Insp. retning: Medstrøms
Ledningstype: Avløp felles	Lagingsmedie:	Insp lengde (m) : 69,52 m

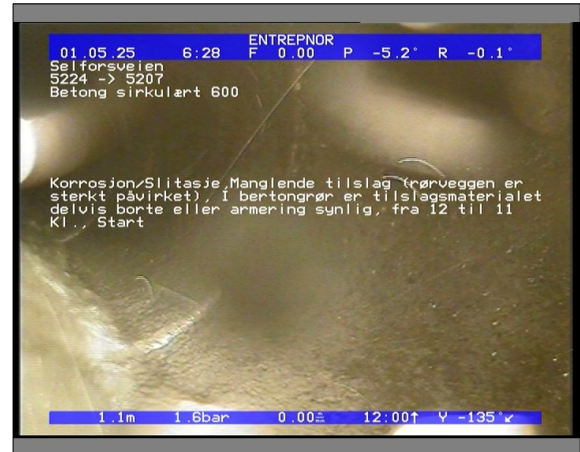
Foto: 5814_5207_5224_05022021_065024.JPG
1,17m, Korrosjon/Slitasje, Manglende tilslag (rørveggen er sterkt påvirket), I bertongrør er tilslagsmaterialet delvis borte eller armering synlig, fra 12 til 11 Kl., Start

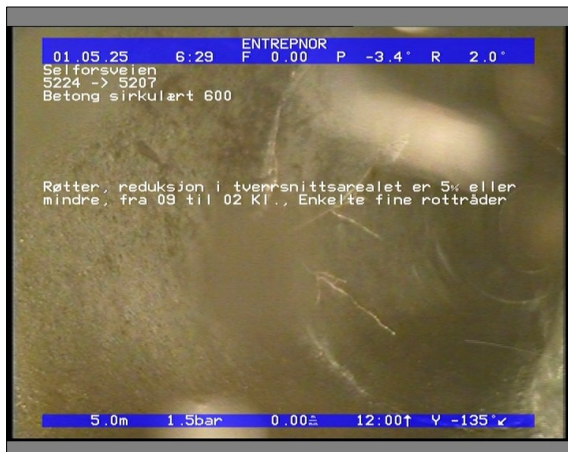
Foto: 5814_5207_5224_05022021_065113.JPG
5,02m, Røtter, reduksjon i tverrsnittsarealet er 5% eller mindre, fra 09 til 02 Kl., Enkelte fine rottråder

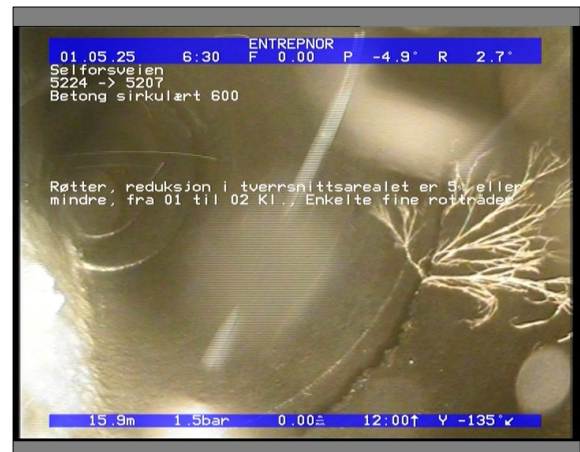
Foto: 5814_5207_5224_05022021_065238.JPG
15,94m, Røtter, reduksjon i tverrsnittsarealet er 5% eller mindre, fra 01 til 02 Kl., Enkelte fine rottråder

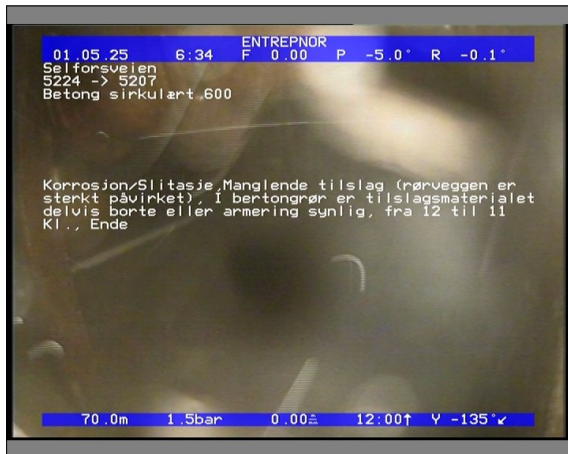
Foto: 5814_5207_5224_05022021_065637.JPG
70,02m, Korrosjon/Slitasje, Manglende tilslag (rørveggen er sterkt påvirket), I bertongrør er tilslagsmaterialet delvis borte eller armering synlig, fra 12 til 11 Kl., Ende
