Rapport fra inspeksjon

Dato:	Oppdragsgivers referanse:	Avrenning	Operatør	Strekknnummer: 4	Ledningsidentitet: 5820
Tilstede	Inspeksjonsbil	Kameratype	Meter start: 0,5	Standard: 145/2005	Skadepoeng: 284

Fra gate/vei : Til gate/vei : Beliggenhet : Ledningstype:	Selforsveien Avløp felles	Fra kart: Til kart: Medie nr: Lagingsmedie:	Oppstrøms: Nedstrøms Insp. retning: Insp lengde (m) :	5227 5224 Medstrøms 22,77 m
--	--	--	--	--

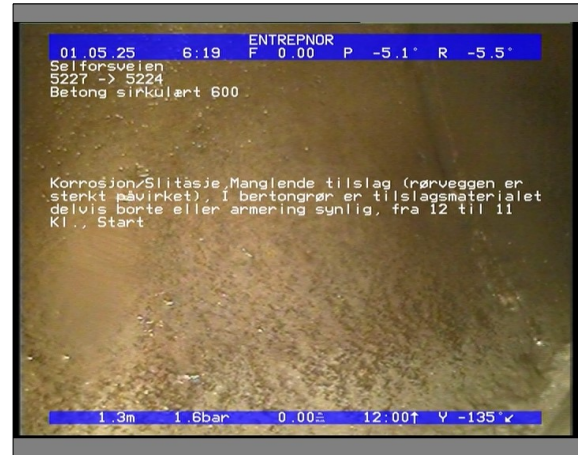
<p>0,5 m //</p>
	1,30	S1 KO3	Korrosjon/Slitasje, Manglende tilslag (rørveggen er sterkt påvirket), I bertongrør er tilslagsmaterialet delvis borte eller armering synlig	5%

Foto: 5820_5224_5227_05022021_064149.JPG
1,3m, Korrosjon/Slitasje, Manglende tilslag (rørveggen er sterkt påvirket), I bertongrør er tilslagsmaterialet delvis borte eller armering synlig, fra 12 til 11 Kl., Start

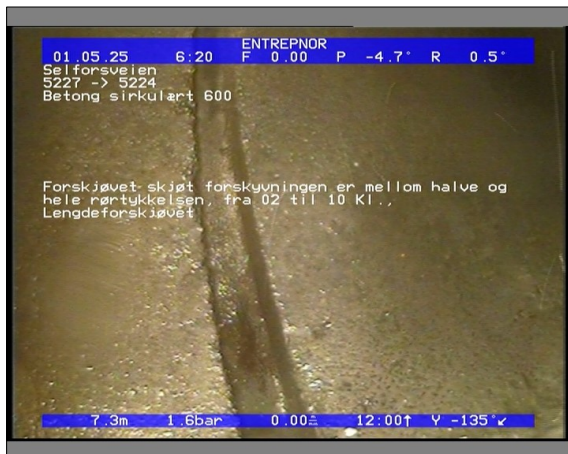
<p>1,3 m //</p>
	7,39	FS2	Forskjøvet skjot forskyvningen er mellom halve og hele rørtykkelsen, fra 02 til 10 Kl., Lengdeforskjøvet	5%

Foto: 5820_5224_5227_05022021_064254.JPG
7,39m, Forskjøvet skjøt forskyvningen er mellom halve og hele rørtykkelsen, fra 02 til 10 Kl., Lengdeforskjøvet

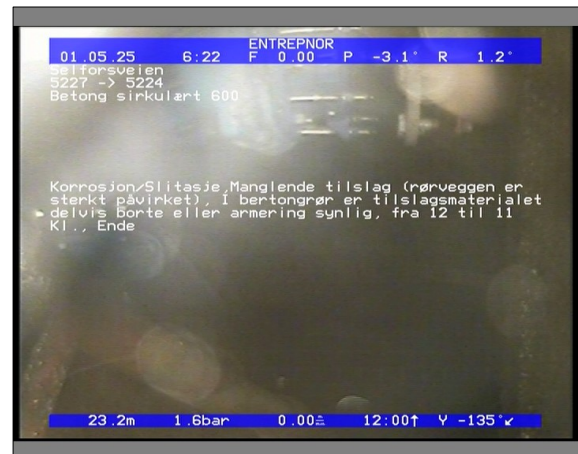
<p>7,39 m //</p>
	23,27	E1 KO3	Korrosjon/Slitasje, Manglende tilslag (rørveggen er sterkt påvirket), I bertongrør er tilslagsmaterialet delvis borte eller armering synlig	5%

Foto: 5820_5224_5227_05022021_064429.JPG
23,27m, Korrosjon/Slitasje, Manglende tilslag (rørveggen er sterkt påvirket), I bertongrør er tilslagsmaterialet delvis borte eller armering synlig, fra 12 til 11 Kl., Ende
