## Rapport fra inspeksjon

Dato:	Oppdragsgivers referanse:	Avrenning	Operatør <b>DN</b>	Streknummer: <b>5</b>	Ledningsidentitet: <b>5822</b>
Tilstede	Inspeksjonsbil	Kameratype	Meter start: <b>0,5</b>	Standard: <b>145/2005</b>	Skadepoeng: <b>298</b>

Fra gate/vei : <b>Selforsveien</b>	Fra kart:	Oppstrøms: <b>5231</b>
Til gate/vei :	Til kart:	Nedstrøms: <b>5227</b>
Beliggenhet :	Medie nr:	Insp. retning: <b>Medstrøms</b>
Ledningstype: <b>Avløp felles</b>	Lagringsmedie:	Insp lengde (m) : <b>40,08 m</b>

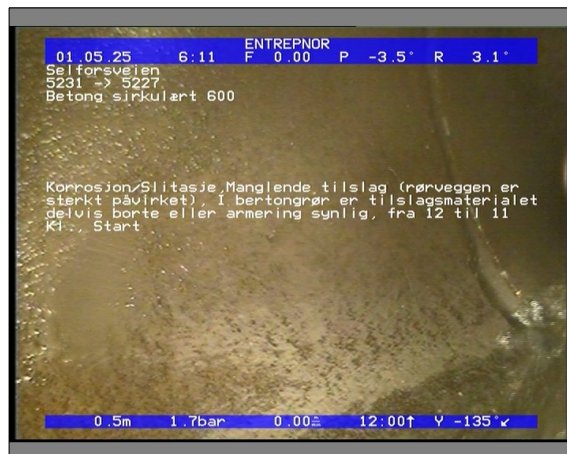
Foto: 5822\_5227\_5231\_05022021\_063350.JPG  
 0,5m, Korrosjon/Slitasje, Manglende tilslag (rørveggen er sterkt påvirket), I bertongrør er tilslagsmaterialet delvis borte eller armering synlig, fra 12 til 11 Kl., Start

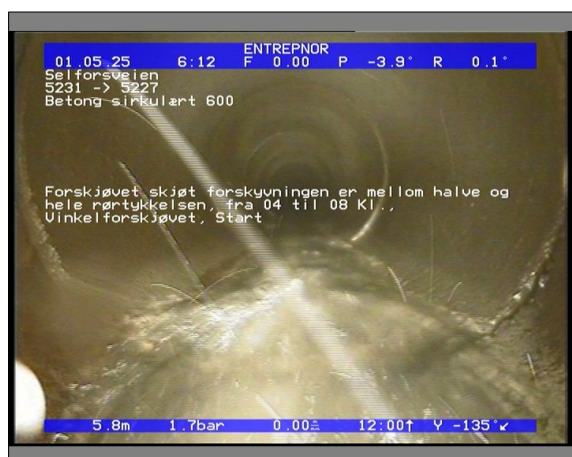
Foto: 5822\_5227\_5231\_05022021\_063428.JPG  
 5,86m, Forskjøvet skjøt forskyvningen er mellom halve og hele rørtykkelsen, fra 04 til 08 Kl., Vinkelforskjøvet, Start

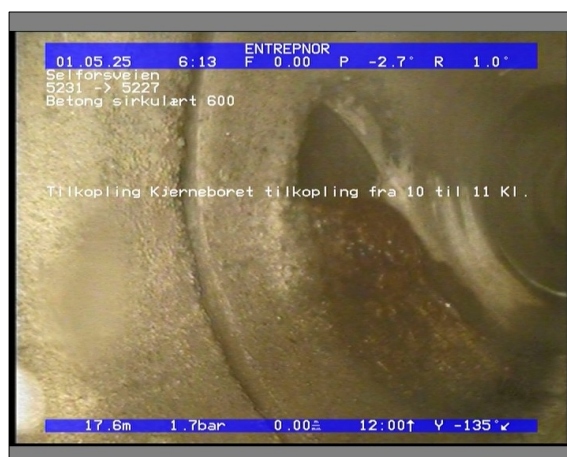
Foto: 5822\_5227\_5231\_05022021\_063553.JPG  
 17,67m, Tilkopling Kjerneboret tilkopling fra 10 til 11 Kl.

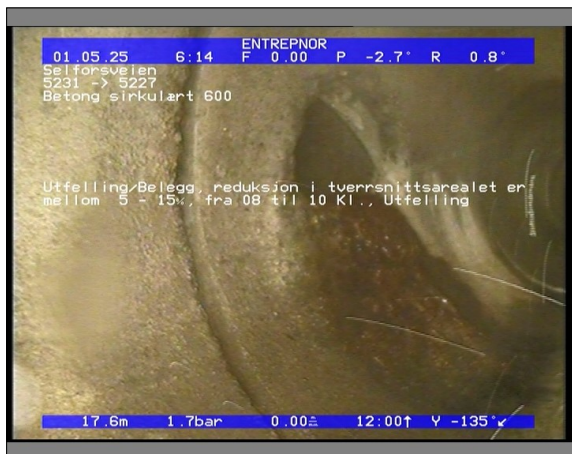
Foto: 5822\_5227\_5231\_05022021\_063611.JPG  
17,67m, Utfelling/Belegg, reduksjon i tvernsnittarealet er mellom 5 - 15%, fra 08 til 10 Kl., Utfelling

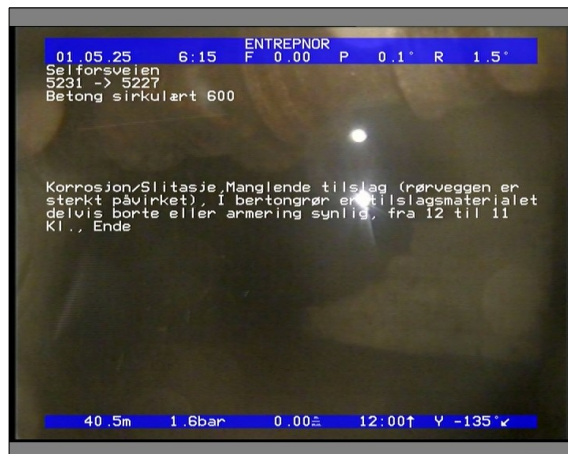
Foto: 5822\_5227\_5231\_05022021\_063800.JPG  
40,58m, Korrosjon/Slitasje, Manglende tilslag (rørveggen er sterkt påvirket), I bertongrør er tilslagsmaterialet delvis borte eller armering synlig, fra 12 til 11 Kl., Ende
