Rapport fra inspeksjon

Dato:	Oppdragsgivers referanse:	Avrenning	Operatør DN	Streknummer: 7	Ledningsidentitet: 5828
Tilstede	Inspeksjonsbil	Kameratype	Meter start: 0,5	Standard: 145/2005	Skadepoeng: 313

Fra gate/vei : Til gate/vei : Beliggenhet : Ledningstype:	Selforsveien Avløp felles	Fra kart: Til kart: Medie nr: Lagringsmedie:	Oppstrøms: Nedstrøms Insp. retning: Insp lengde (m) :	5236 5231 Motstrøms 42,61 m
--	--	---	--	--

Fra gate/vei:
Selforsveien

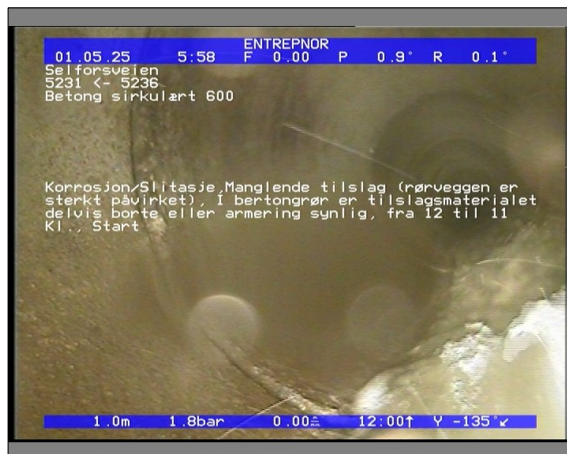
Foto: 5828_5231_5236_05022021_062010.JPG
1m, Korrosjon/Slitasje, Manglende tilslag (rørveggen er sterkt påvirket), I bertongrør er tilslagsmaterialet delvis borte eller armering synlig, fra 12 til 11 Kl., Start

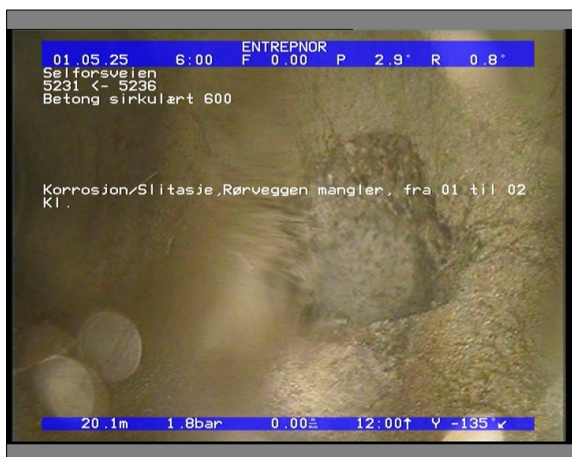
Foto: 5828_5231_5236_05022021_062215.JPG
20,17m, Korrosjon/Slitasje, Rørveggen mangler, fra 01 til 02 Kl.

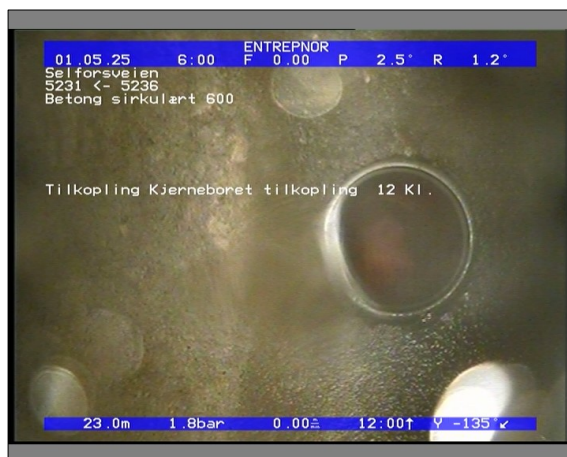
Foto: 5828_5231_5236_05022021_062252.JPG
23,08m, Tilkopling Kjerneboret tilkopling 12 Kl.

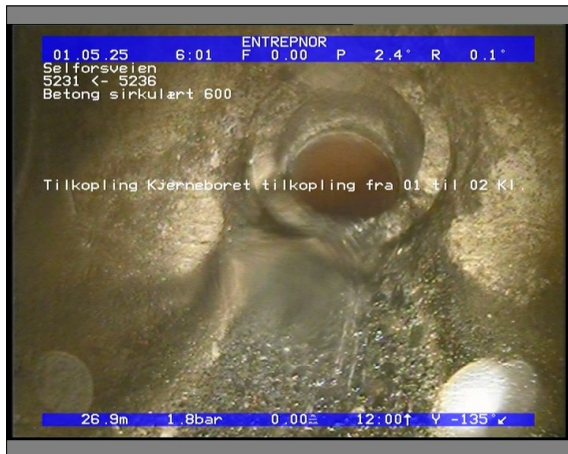
Foto: 5828_5231_5236_05022021_062401.JPG
26,93m, Tilkopling Kjerneboret tilkopling fra 01 til 02 Kl.

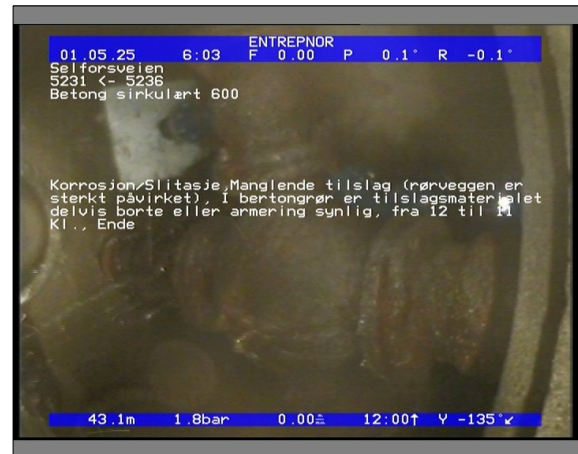
Foto: 5828_5231_5236_05022021_062544.JPG
43,11m, Korrosjon/Slitasje, Manglende tilslag (rørveggen er sterkt påvirket), I bertongrør er tilslagsmaterialet delvis borte eller armering synlig, fra 12 til 11 Kl., Ende
