Rapport fra inspeksjon

Dato:	Oppdragsgivers referanse:	Avrenning	Operatør DN	Strekknnummer: 8	Ledningsidentitet: 5834
Tilstede	Inspeksjonsbil	Kameratype	Meter start:	Standard: 145/2005	Skadepoeng: 388

Fra gate/vei : Til gate/vei : Beliggenhet : Ledningstype:	Selforsveien Avløp felles	Fra kart: Til kart: Medie nr: Lagingsmedie:	Oppstrøms: Nedstrøms Insp. retning: Insp lengde (m) :	5238 5236 Medstrøms 9,56 m
--	--	--	--	---

Anmerkning : **Lengde i kart 74.88 ingen tilgang fra kum 5236 pga lekkasje**

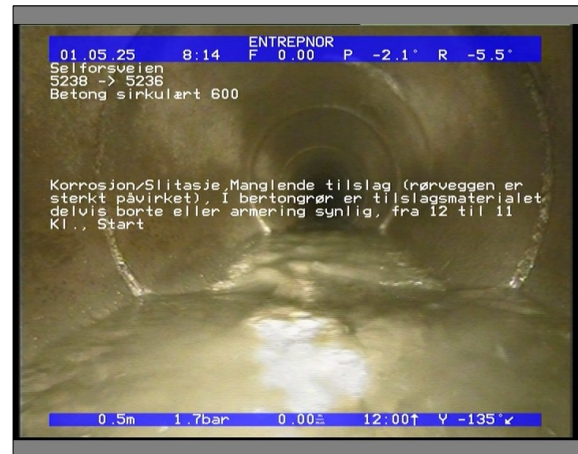
Foto: 5834_5236_5238_05022021_084523.JPG
0,5m, Korrosjon/Slitasje, Manglende tilslag (rørveggen er sterkt påvirket), I bertongrør er tilslagsmaterialet delvis borte eller armering synlig, fra 12 til 11 Kl., Start

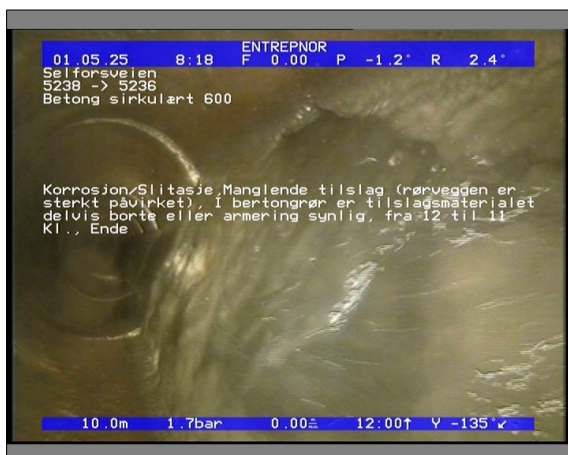
Foto: 5834_5236_5238_05022021_084940.JPG
10,05m, Korrosjon/Slitasje, Manglende tilslag (rørveggen er sterkt påvirket), I bertongrør er tilslagsmaterialet delvis borte eller armering synlig, fra 12 til 11 Kl., Ende

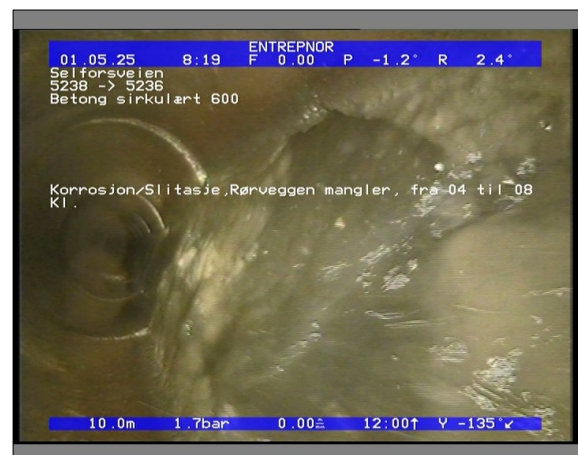
Foto: 5834_5236_5238_05022021_085026.JPG
10,06m, Korrosjon/Slitasje, Rørveggen mangler, fra 04 til 08 Kl.

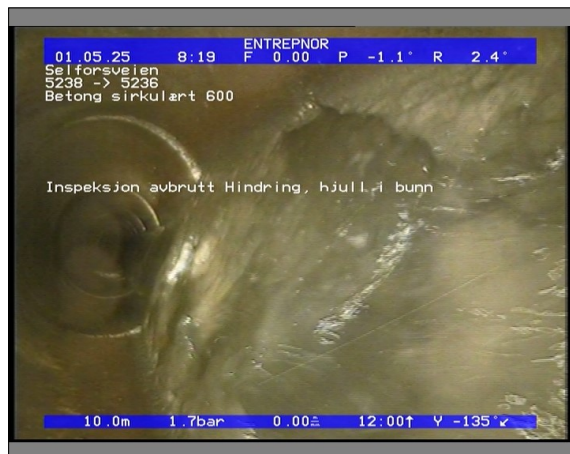
Foto: 5834_5236_5238_05022021_085044.JPG
10,06m, Inspeksjon avbrutt Hindring, hjull i bunn
