Rapport fra inspeksjon

Dato:	Oppdragsgivers referanse:	Avrenning	Operatør DN	Streknummer: 41	Ledningsidentitet: 5837
Tilstede	Inspeksjonsbil	Kameratype	Meter start: 0,5	Standard: 145/2005	Skadepoeng: 210

Fra gate/vei : Selforsveien	Fra kart:	Oppstrøms: 5241
Til gate/vei :	Til kart:	Nedstrøms: 5238
Beliggenhet :	Medie nr:	Insp. retning: Medstrøms
Ledningstype: Avløp felles	Lagingsmedie:	Insp lengde (m) : 32,96 m

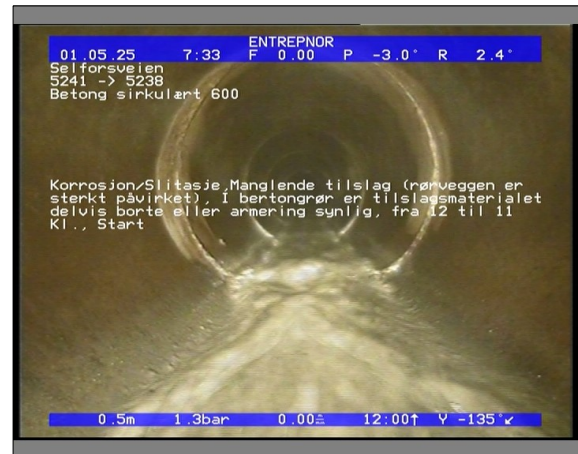
Foto: 5837_5238_5241_05022021_080352.JPG
0,5m, Korrosjon/Slitasje, Manglende tilslag (rørveggen er sterkt påvirket), I bertongrør er tilslagsmaterialet delvis borte eller armering synlig, fra 12 til 11 Kl., Start

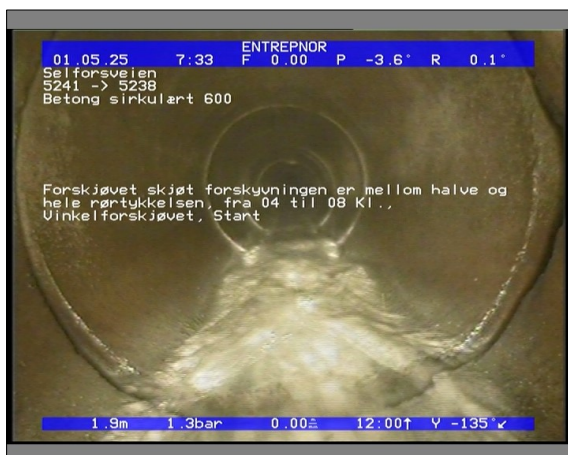
Foto: 5837_5238_5241_05022021_080410.JPG
1,9m, Førskjøvet skjøt forskyvningen er mellom halve og hele rørtykkelsen, fra 04 til 08 Kl., Vinkelførskjøvet, Start

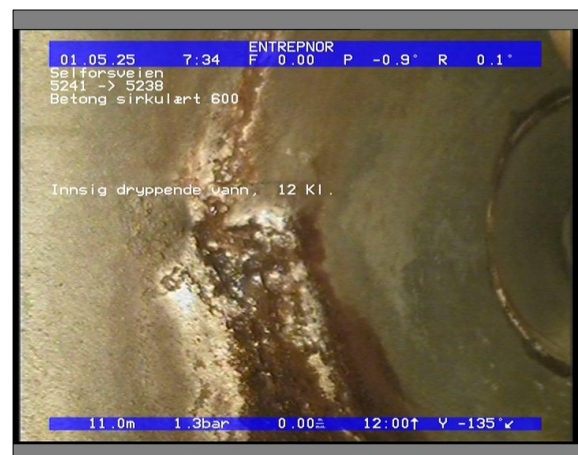
Foto: 5837_5238_5241_05022021_080515.JPG
11m, Innsig dryppende vann, 12 Kl.

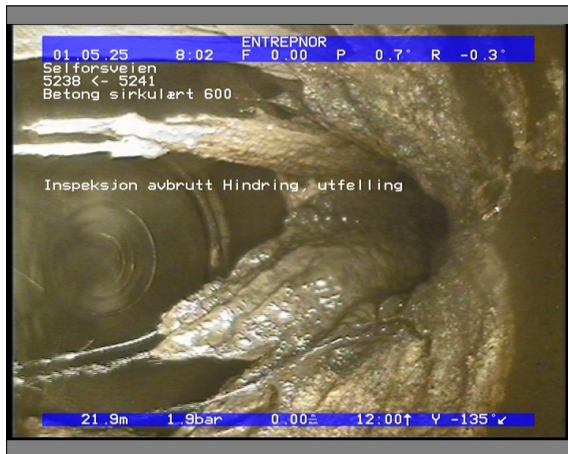
Foto: 5837_5238_5241_05022021_083350.JPG
15,58m, Inspeksjon avbrutt Hindring, utfelling

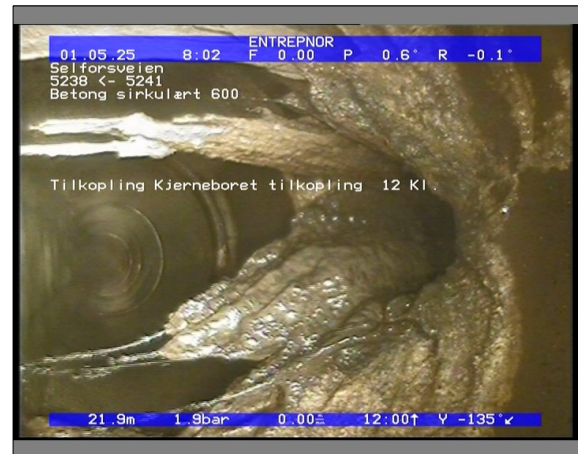
Foto: 5837_5238_5241_05022021_083327.JPG
15,58m, Tilkopling Kjerneboret tilkopling 12 Kl.

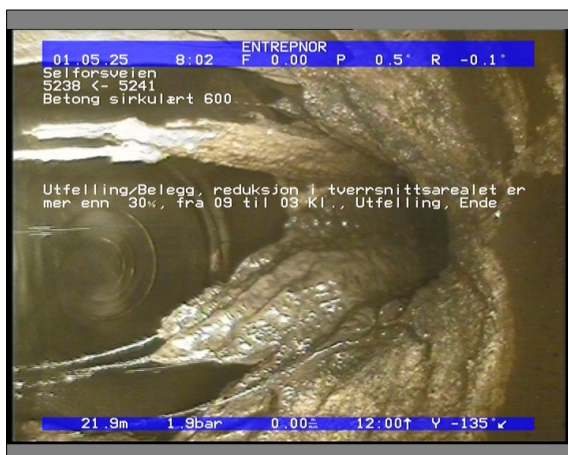
Foto: 5837_5238_5241_05022021_083314.JPG
15,58m, Utfelling/Belegg, reduksjon i tverrsnittsarealet er mer enn 30%, fra 09 til 03 Kl., Utfelling, Ende

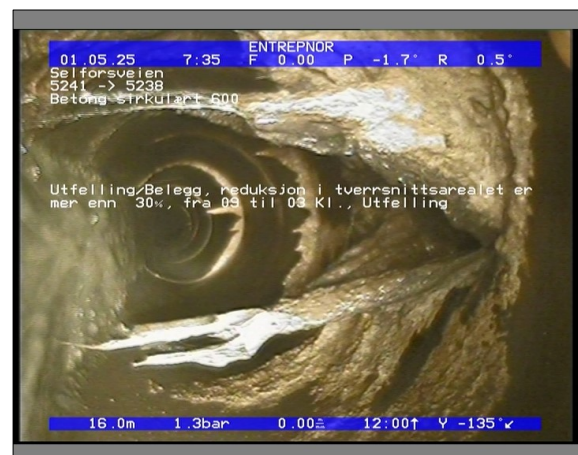
Foto: 5837_5238_5241_05022021_080636.JPG
16,08m, Utfelling/Belegg, reduksjon i tverrsnittsarealet er mer enn 30%, fra 09 til 03 Kl., Utfelling

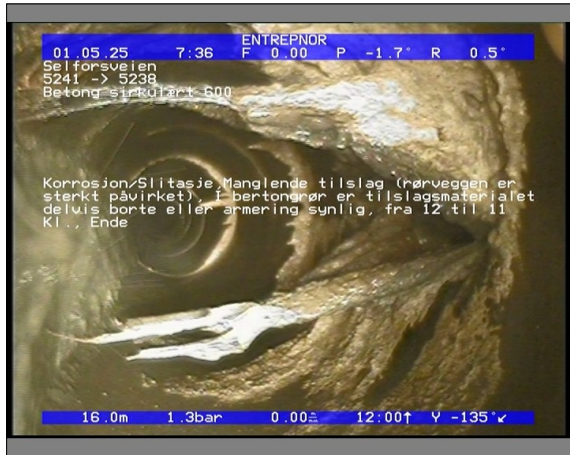
Foto: 5837_5238_5241_05022021_080657.JPG
16,08m, Korrosjon/Slitasje, Manglende tilslag (rørveggen er sterkt påvirket), I bertongrør er tilslagsmaterialet delvis borte eller armering synlig, fra 12 til 11 Kl., Ende

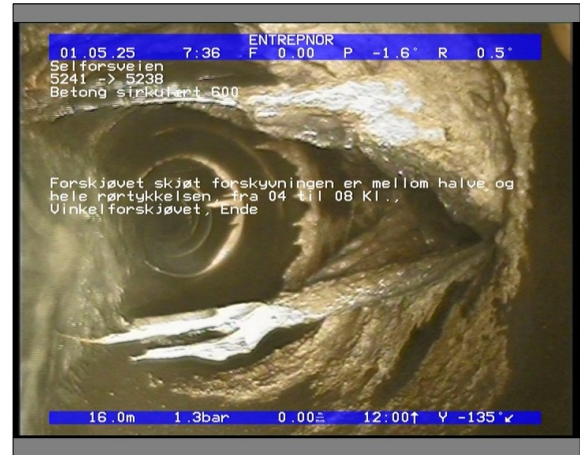
Foto: 5837_5238_5241_05022021_080703.JPG
16,08m, Forskjøvet skjøt forskyvningen er mellom halve og hele rørtykkelsen, fra 04 til 08 Kl., Vinkelforskjøvet, Ende

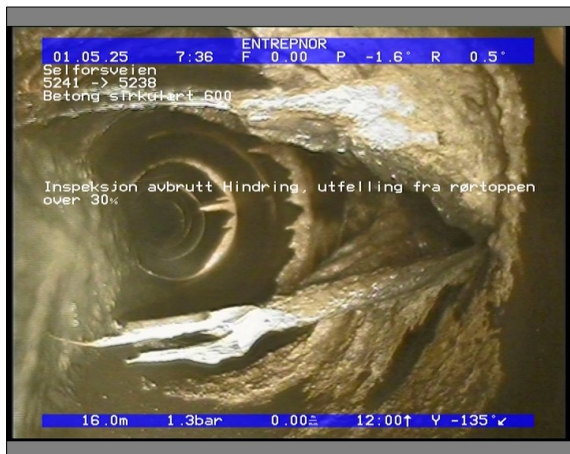
Foto: 5837_5238_5241_05022021_080747.JPG
16,08m, Inspeksjon avbrutt Hindring, utfelling fra rørtoppen over 30%

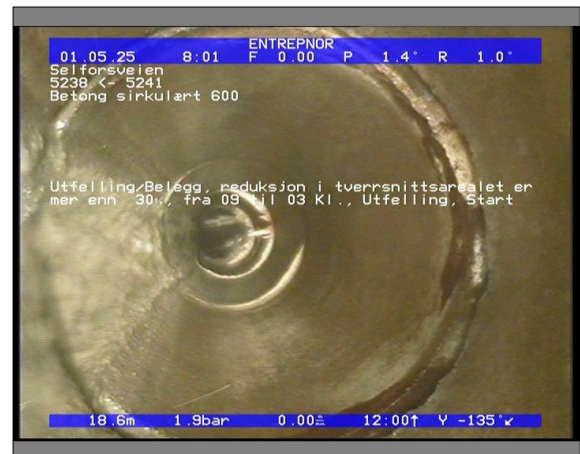
Foto: 5837_5238_5241_05022021_083245.JPG
18,9m, Utfelling/Belegg, reduksjon i tverrsnittsarealet er mer enn 30%, fra 09 til 03 Kl., Utfelling, Start

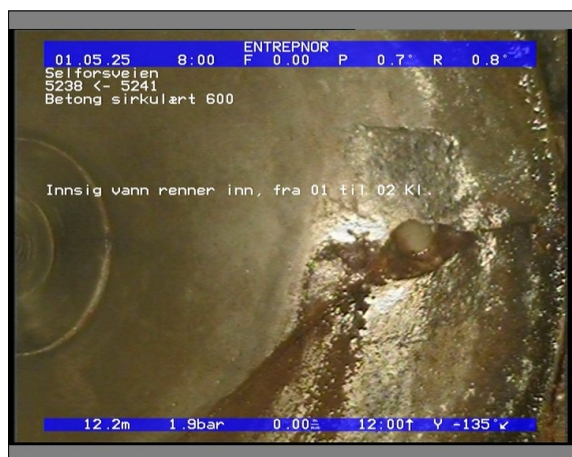
Foto: 5837_5238_5241_05022021_083144.JPG
25,26m, Innsig vann renner inn, fra 10 til 11 Kl.
