Rapport fra inspeksjon

Dato:	Oppdragsgivers referanse:	Avrenning	Operatør DN	Strekknnummer: 39	Ledningsidentitet: 5842
Tilstede	Inspeksjonsbil	Kameratype	Meter start:	Standard:	Skadepoeng: 304

Fra gate/vei : Til gate/vei : Beliggenhet : Ledningstype:	Selforsveien Avløp felles	Fra kart: Til kart: Medie nr: Lagringsmedie:	Oppstrøms: Nedstrøms Insp. retning: Insp lengde (m) :	5244 5243 Motstrøms 21,52 m
--	--	---	--	--

Anmerkning : **tatt i fra kum 5243 pga, vanskelig tilkomst**

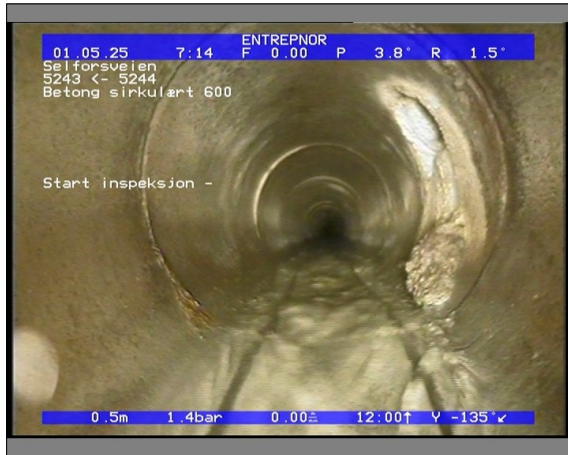
Foto: 5842_5243_5244_05022021_074513.JPG
0,5m, Start inspeksjon -

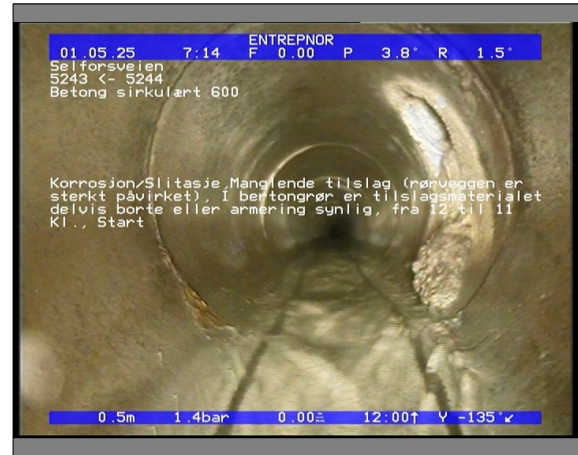
Foto: 5842_5243_5244_05022021_074524.JPG
0,5m, Korrosjon/Slitasje, Manglende tilslag (rørveggen er sterkt påvirket), I bertongrør er tilslagsmaterialet delvis borte eller armering synlig, fra 12 til 11 Kl., Start

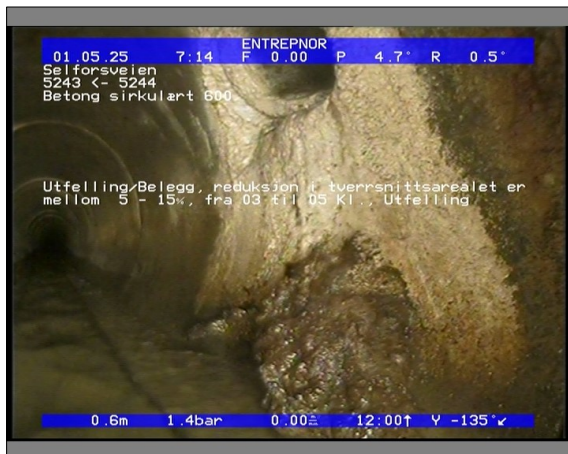
Foto: 5842_5243_5244_05022021_074541.JPG
0,65m, Utfelling/Belegg, reduksjon i tverrsnittsarealet er mellom 5 - 15%, fra 03 til 05 Kl., Utfelling

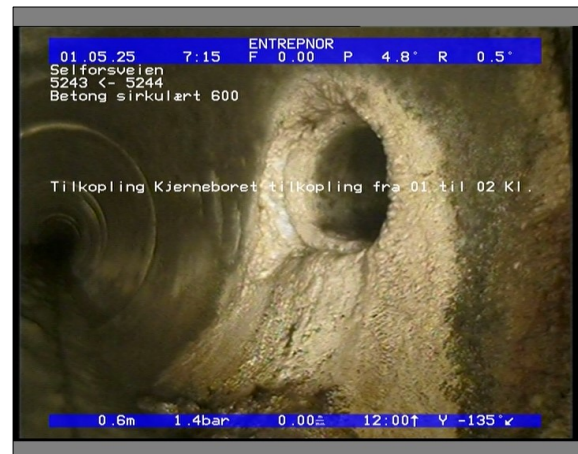
Foto: 5842_5243_5244_05022021_074554.JPG
0,65m, Tilkopling Kjerneboret tilkopling fra 01 til 02 Kl.

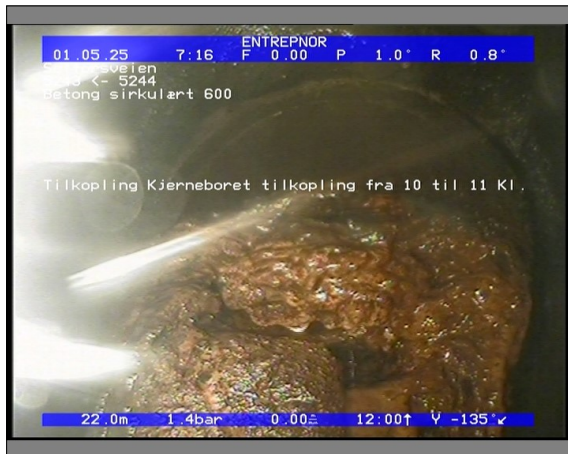
Foto: 5842_5243_5244_05022021_074742.JPG
22,02m, Tilkobling Kjerneboret tilkobling fra 10 til 11 KI.

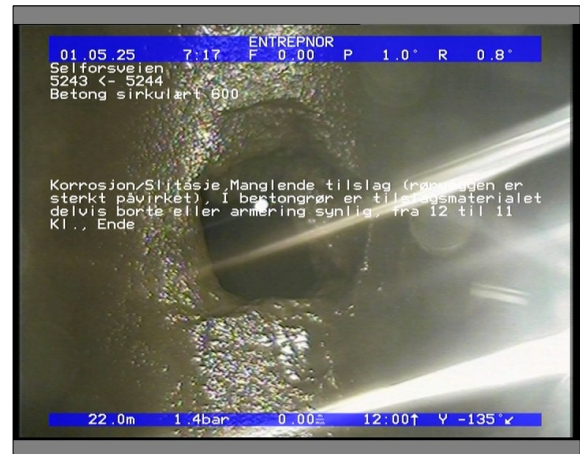
Foto: 5842_5243_5244_05022021_074815.JPG
22,02m, Korrosjon/Slitasje, Manglende tilslag (rørveggen er sterkt påvirket), I betongrør er tilslagsmaterialet delvis borte eller armering synlig, fra 12 til 11 KI., Ende

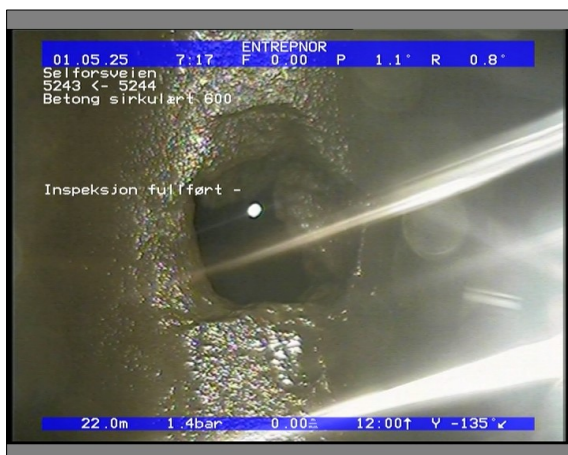
Foto: 5842_5243_5244_05022021_074829.JPG
22,02m, Inspeksjon fullført kum 5244
