Rapport fra inspeksjon

Dato: 06.05.2021	Oppdragsgivers referanse:	Avrenning	Operatør DN	Streknummer: 2	Ledningsidentitet: 5848
Tilstede	Inspeksjonsbil	Kameratype	Meter start: 0,5	Standard: 145/2005	Skadepoeng: 325

Fra gate/vei : Selforsveien	Fra kart:	Oppstrøms: 5249
Til gate/vei :	Til kart:	Nedstrøms: 8688
Beliggenhet :	Medie nr:	Insp. retning: Medstrøms
Ledningstype: Avløp felles	Lagingsmedie:	Insp lengde (m) : 74,34 m

Rengjørt: Rengjørt	Insp metode: Rørinspeksjon med videokamera
Formål:	Vannreg tiltak:
Type foring :	Dimensjon: sirkulært 600/mm
Foringsmateriale :	Rørmateriale: Betong

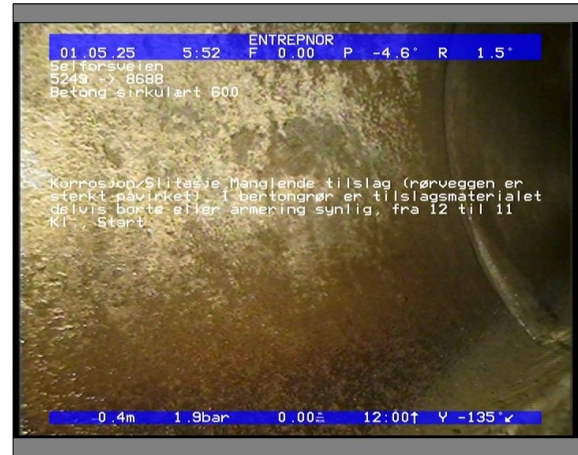
Foto: 5848_8688_5249_05022021_062331.JPG
0,49m, Korrosjon/Slitasje, Manglende tilslag (rørveggen er sterkt påvirket), I bertongrør er tilslagsmaterialet delvis borte eller armering synlig, fra 12 til 11 Kl., Start

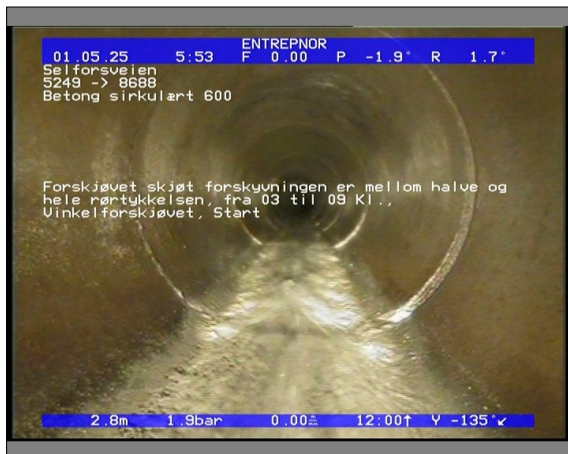
Foto: 5848_8688_5249_05022021_062400.JPG
2,84m, Forskjøvet skjøt forskyvningen er mellom halve og hele rørtykkelsen, fra 03 til 09 Kl., Vinkelforskjøvet, Start

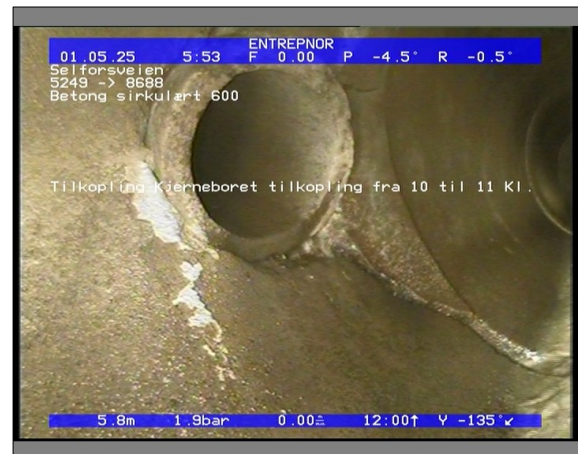
Foto: 5848_8688_5249_05022021_062432.JPG
5,81m, Tilkopling Kjerneboret tilkopling fra 10 til 11 Kl.

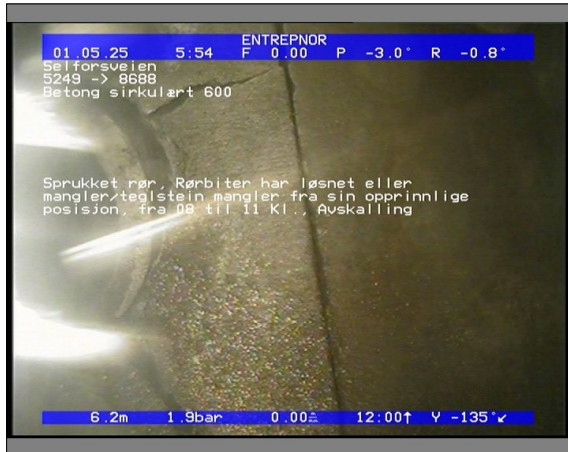
Foto: 5848_8688_5249_05022021_062509.JPG
6,24m, Sprukket rør, Rørbiter har løsnet eller mangler/teglstein mangler fra sin opprinnlige posisjon, fra 08 til 11 Kl., Avskalling

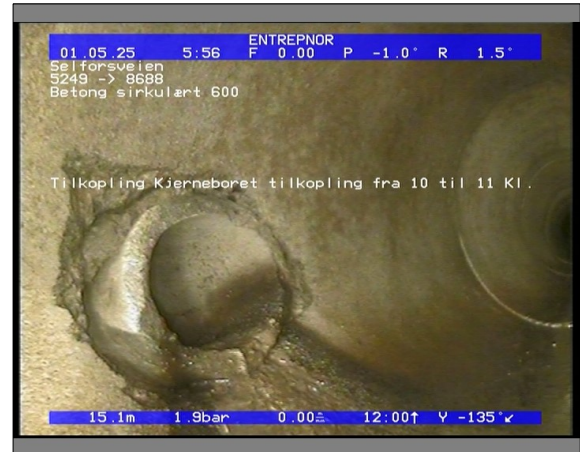
Foto: 5848_8688_5249_05022021_062651.JPG
15,17m, Tilkopling Kjerneboret tilkopling fra 10 til 11 Kl.

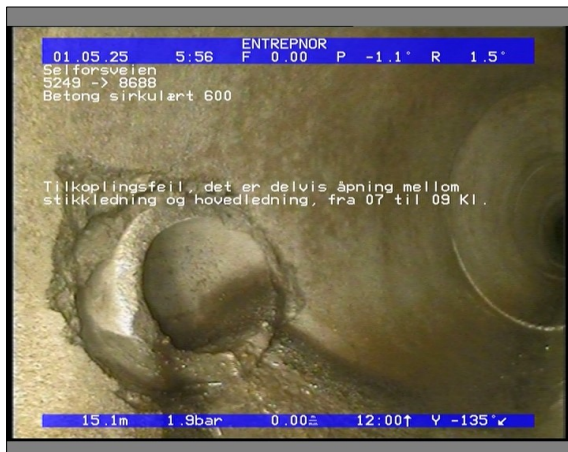
Foto: 5848_8688_5249_05022021_062706.JPG
15,17m, Tilkoplingsfeil, det er delvis åpning mellom stikkledning og hovedledning, fra 07 til 09 Kl.

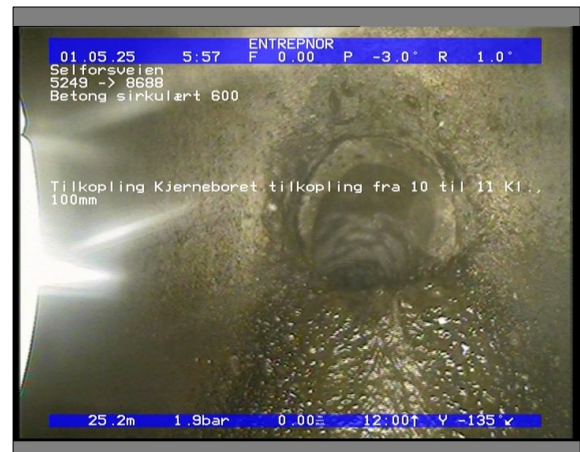
Foto: 5848_8688_5249_05022021_062813.JPG
25,23m, Tilkopling Kjerneboret tilkopling fra 10 til 11 Kl., 100mm

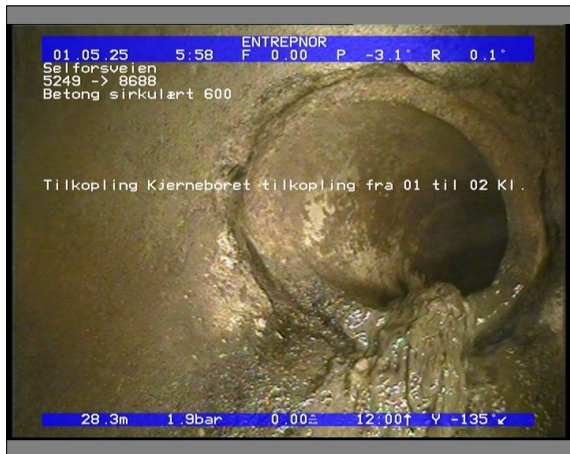
Foto: 5848_8688_5249_05022021_062854.JPG
28,36m, Tilkopling Kjerneboret tilkopling fra 01 til 02 Kl.

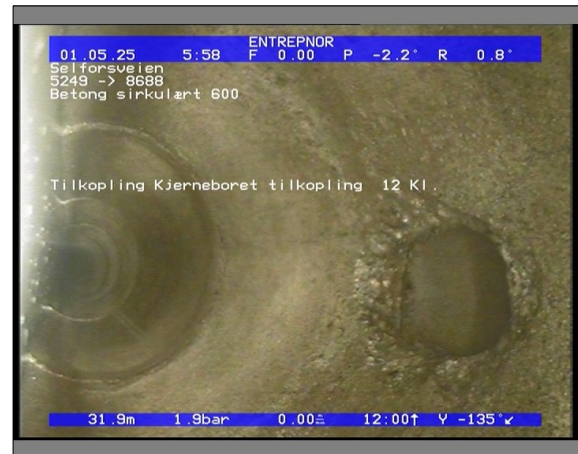
Foto: 5848_8688_5249_05022021_062935.JPG
31,92m, Tilkopling Kjerneboret tilkopling 12 Kl.

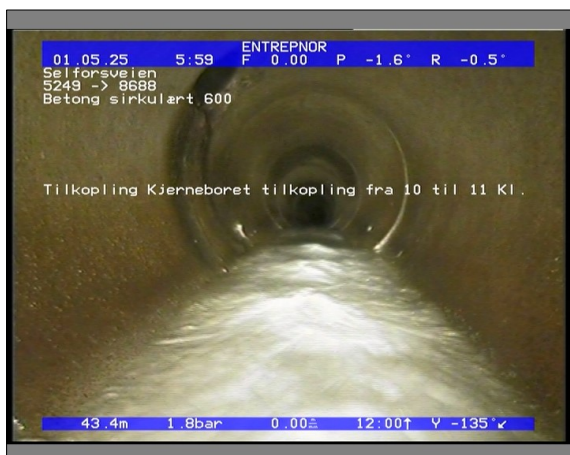
Foto: 5848_8688_5249_05022021_063041.JPG
43,41m, Tilkopling Sadelgren med innhugget hull fra 10 til 11 Kl.

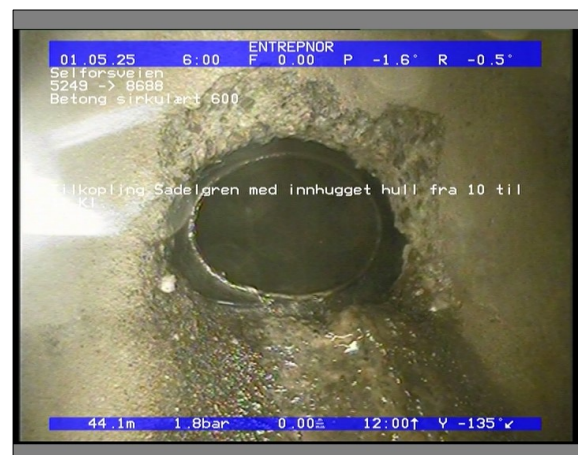
Foto: 5848_8688_5249_05022021_063104.JPG
43,41m, Tilkopling Sadelgren med innhugget hull fra 10 til 11 Kl.

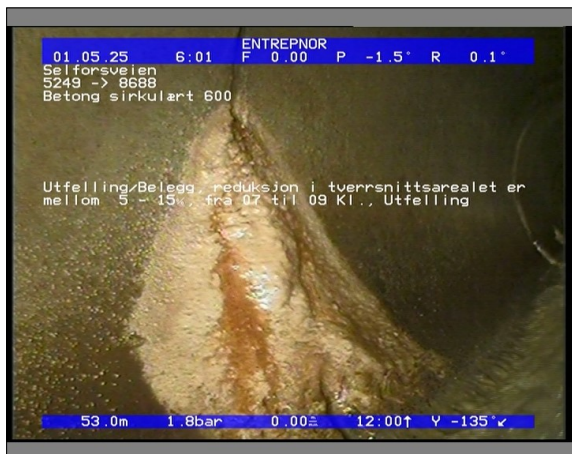
Foto: 5848_8688_5249_05022021_063201.JPG
53,07m, Utfelling/Belegg, reduksjon i tverrsnittsarealet er mellom 5 - 15%, fra 07 til 09 Kl., Utfelling

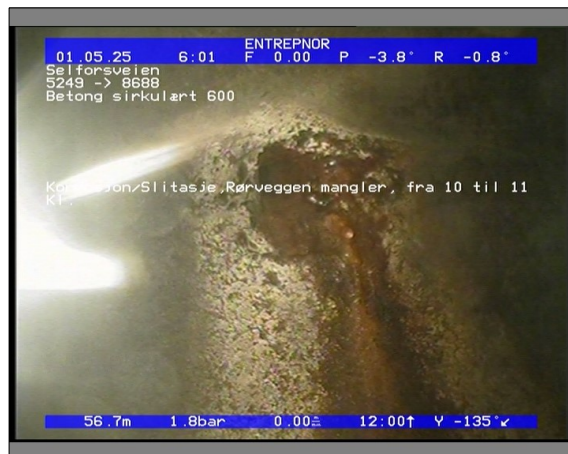
Foto: 5848_8688_5249_05022021_063243.JPG
56,79m, Korrosjon/Slitasje, Rørveggen mangler, fra 10 til 11 Kl.

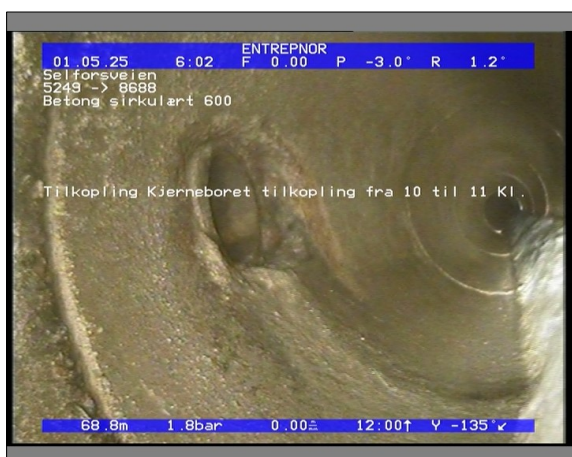
Foto: 5848_8688_5249_05022021_063345.JPG
68,89m, Tilkopling Kjerneboret tilkopling fra 10 til 11 Kl.

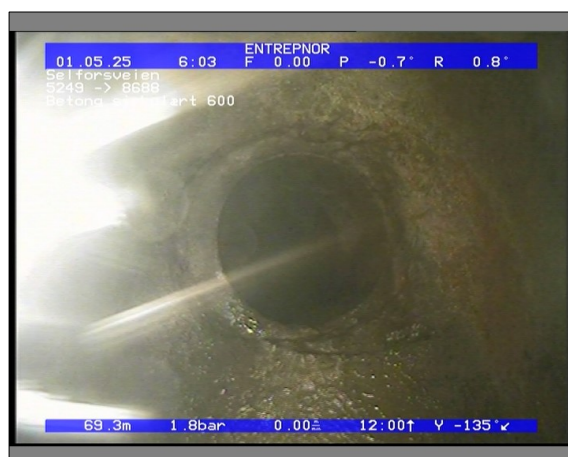
Foto: 5848_8688_5249_05022021_063357.JPG
68,89m, Tilkopling Kjerneboret tilkopling fra 10 til 11 Kl.

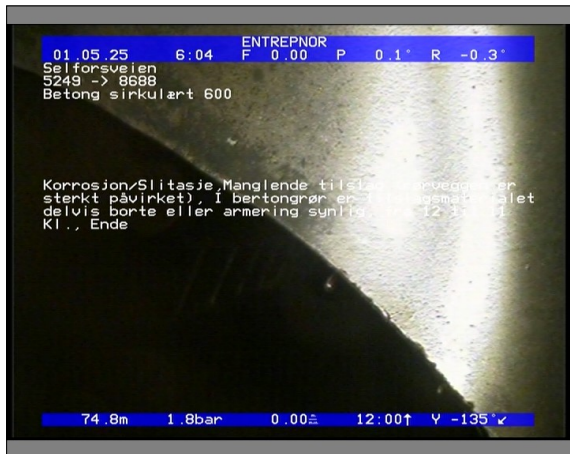
Foto: 5848_8688_5249_05022021_063515.JPG
74,83m, Korrosjon/Slitasje, Manglende tilslag (rørveggen er sterkt påvirket), I bertongrør er tilslagsmaterialet delvis borte eller armering synlig, fra 12 til 11 Kl., Ende
