Rapport fra inspeksjon

Dato: 06.05.2021	Oppdragsgivers referanse:	Avrenning	Operatør DN	Streknummer: 3	Ledningsidentitet: 5854
Tilstede	Inspeksjonsbil	Kameratype	Meter start: 0,5	Standard: 145/2005	Skadepoeng: 322

Fra gate/vei : Til gate/vei : Beliggenhet : Ledningstype:	Selforsveien Avløp felles	Fra kart: Til kart: Medie nr: Lagingsmedie:	Oppstrøms: Nedstrøms Insp. retning: Insp lengde (m) :	5253 5249 Medstrøms 62,85 m
--	--	--	--	--

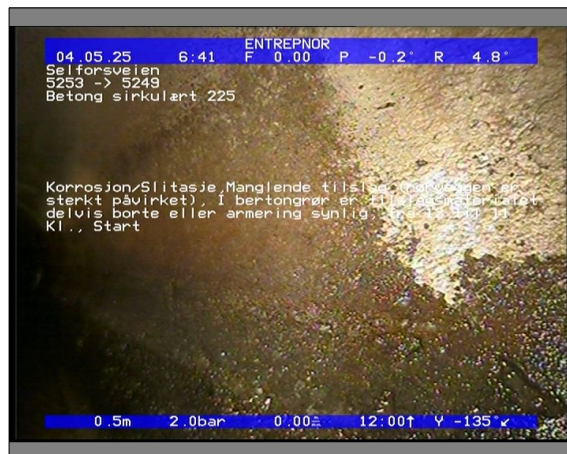
Foto: 5854_5249_5253_05022021_043530.JPG
0,5m, Korrosjon/Slitasje, Manglende tilslag (rørveggen er sterkt påvirket), I bertongrør er tilslagsmaterialet delvis borte eller armering synlig, fra 12 til 11 Kl., Start

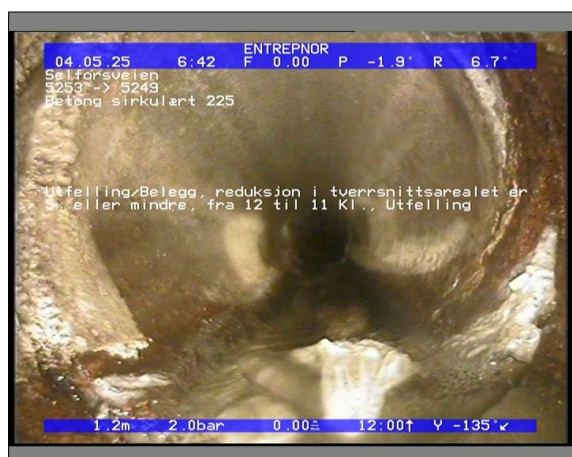
Foto: 5854_5249_5253_05022021_043625.JPG
1,25m, Utfelling/Belegg, reduksjon i tverrsnittsarealet er 5% eller mindre, fra 12 til 11 Kl., Utfelling

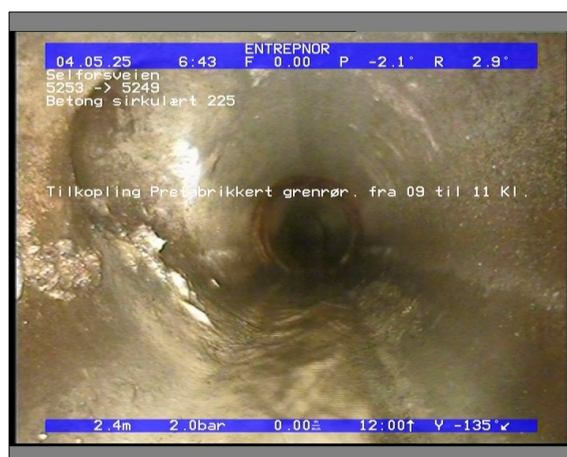
Foto: 5854_5249_5253_05022021_043659.JPG
2,41m, Tilkopling Prefabrikkert grennr., fra 09 til 11 Kl.

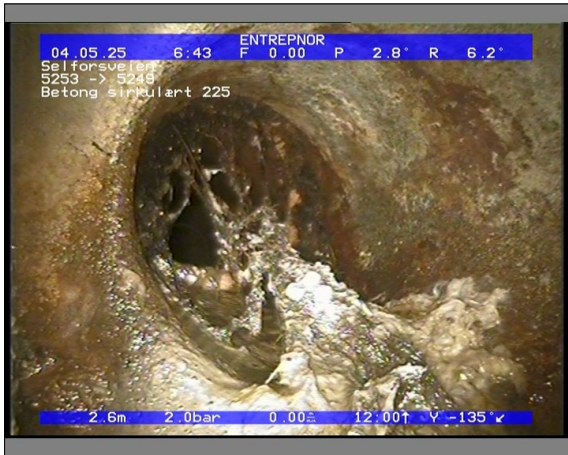
Foto: 5854_5249_5253_05022021_043712.JPG
2,41m, Tilkopling Prefabrikkert grenrør. fra 09 til 11 Kl.

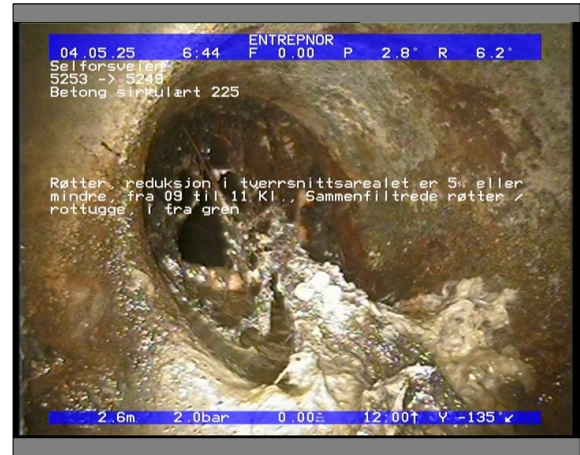
Foto: 5854_5249_5253_05022021_043741.JPG
2,68m, Røtter, reduksjon i tverrsnittsarealet er 5% eller mindre, fra 09 til 11 Kl., Sammenfiltrede røtter / rottugge, i fra gren

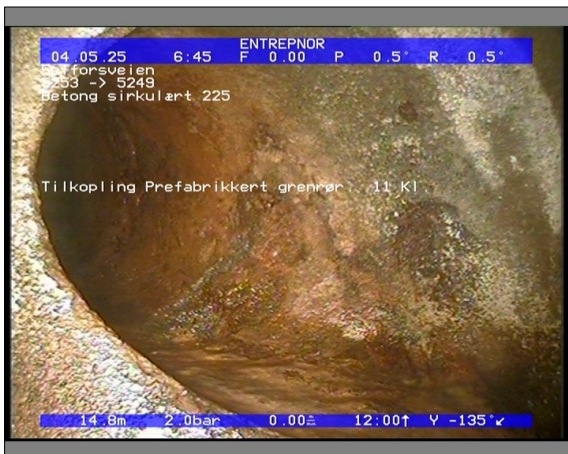
Foto: 5854_5249_5253_05022021_043856.JPG
14,82m, Tilkopling Prefabrikkert grenrør. 11 Kl.

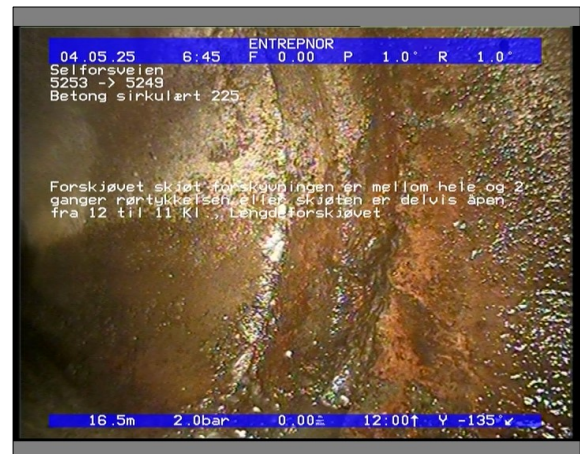
Foto: 5854_5249_5253_05022021_043935.JPG
16,58m, Forskjøvet skjøt forskyvningen er mellom hele og 2 ganger rørtykkelsen eller skjøten er delvis åpen, fra 12 til 11 Kl., Lengdeforskjøvet

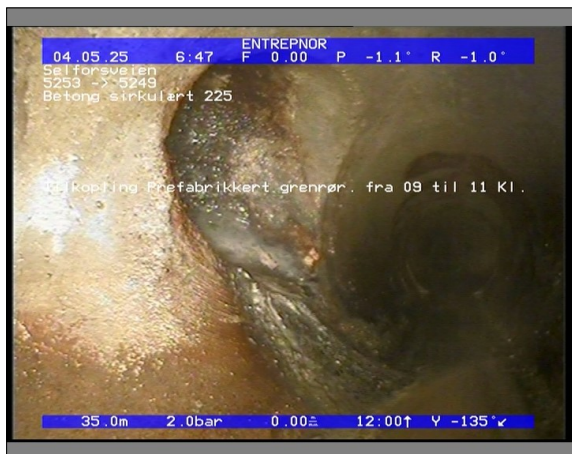
Foto: 5854_5249_5253_05022021_044139.JPG
35,06m, Tilkopling Prefabrikkert grennrør. fra 09 til 11 Kl.

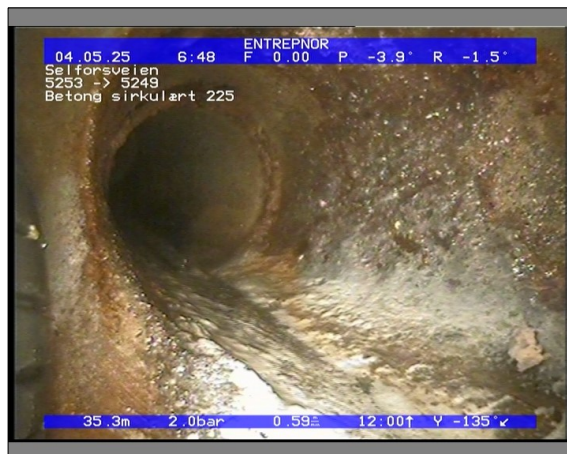
Foto: 5854_5249_5253_05022021_044150.JPG
35,06m, Tilkopling Prefabrikkert grennrør. fra 09 til 11 Kl.

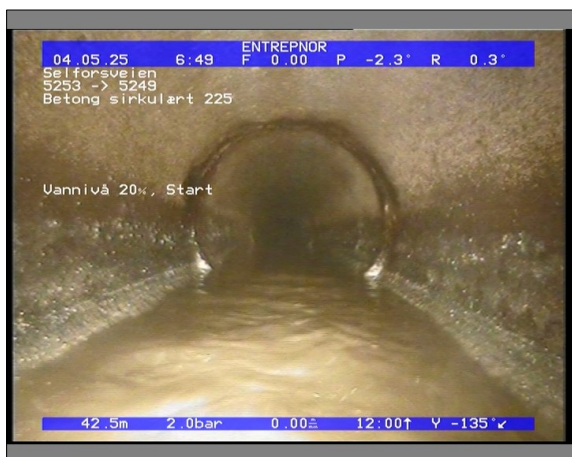
Foto: 5854_5249_5253_05022021_044248.JPG
42,58m, Vannivå 20%, Start

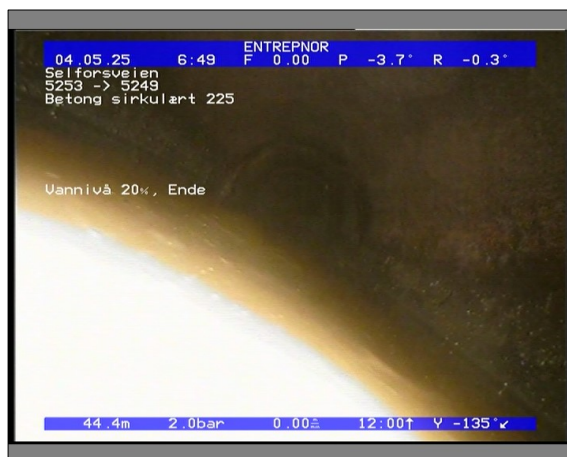
Foto: 5854_5249_5253_05022021_044319.JPG
44,41m, Vannivå 20%, Ende

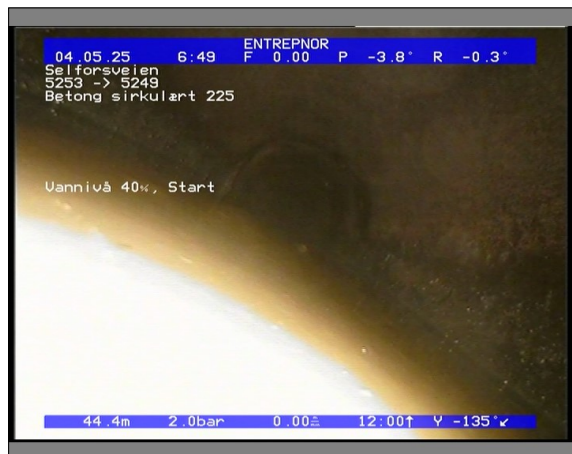
Foto: 5854_5249_5253_05022021_044331.JPG
44,41m, Vannivå 40%, Start

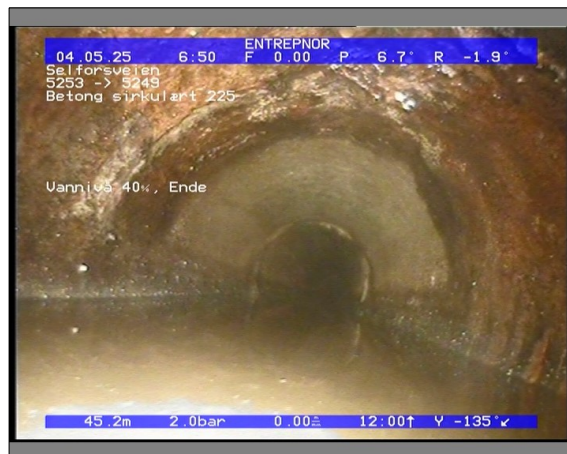
Foto: 5854_5249_5253_05022021_044402.JPG
45,28m, Vannivå 40%, Ende

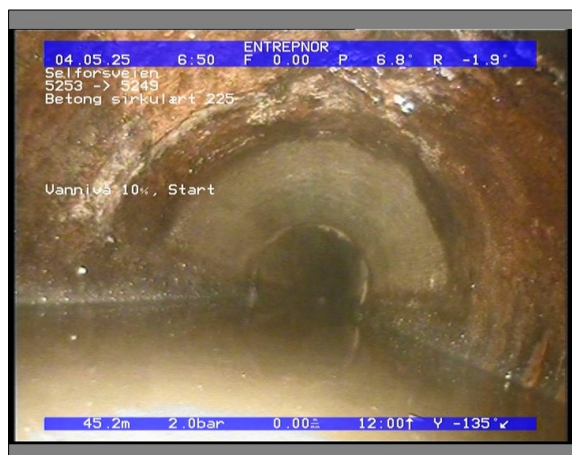
Foto: 5854_5249_5253_05022021_044413.JPG
45,28m, Vannivå 10%, Start

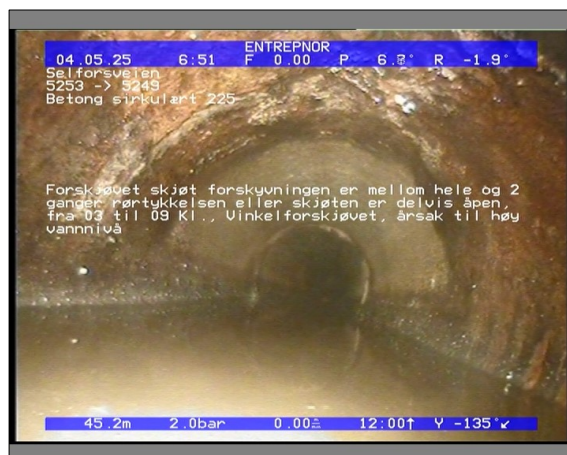
Foto: 5854_5249_5253_05022021_044441.JPG
45,28m, Forskjøvet skjot forskyvningen er mellom hele og 2 ganger rørtykkelsen eller skjøten er delvis åpen, fra 03 til 09 Kl., Vinkelforskjøvet, årsak til høy vannnivå

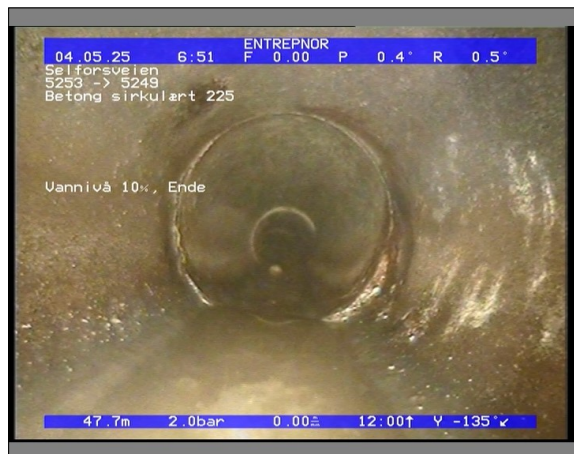
Foto: 5854_5249_5253_05022021_044513.JPG
47,74m, Vannivå 10%, Ende

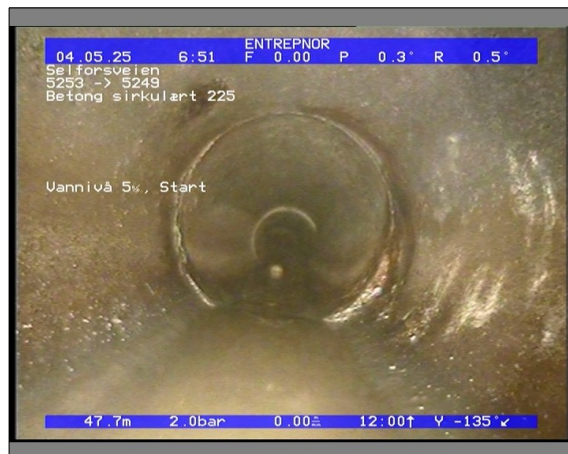
Foto: 5854_5249_5253_05022021_044527.JPG
47,74m, Vannivå 5%, Start

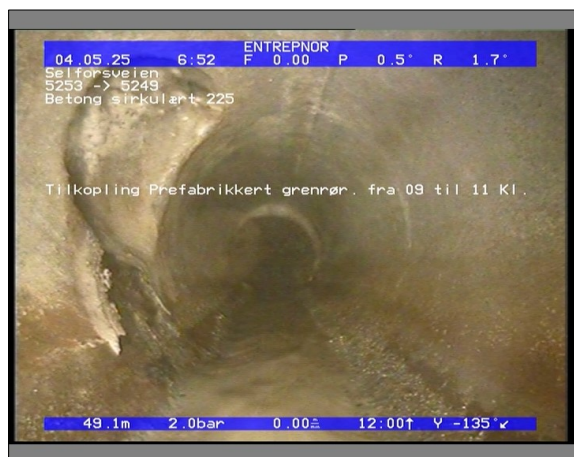
Foto: 5854_5249_5253_05022021_044550.JPG
49,16m, Tilkopling Prefabrikkert grennr. fra 09 til 11 Kl.

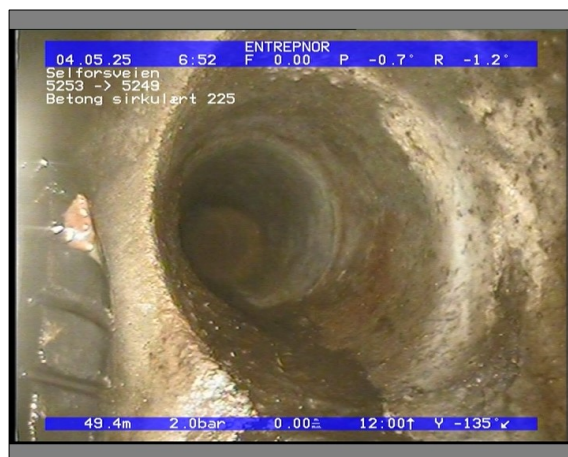
Foto: 5854_5249_5253_05022021_044606.JPG
49,16m, Tilkopling Prefabrikkert grennr. fra 09 til 11 Kl.

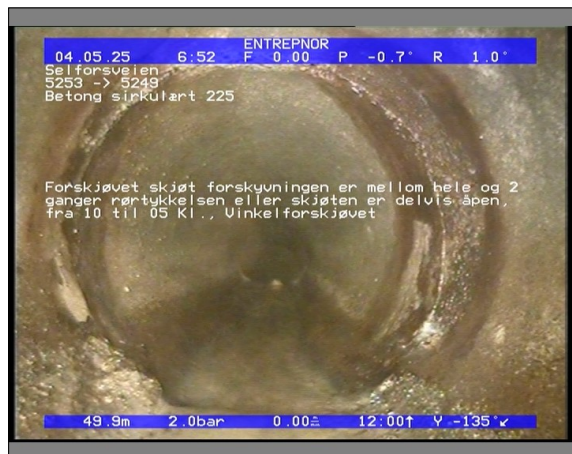
Foto: 5854_5249_5253_05022021_044632.JPG
49,92m, Forskjøvet skjøt forskyvningen er mellom hele og 2 ganger rørtykkelsen eller skjøten er delvis åpen, fra 10 til 05 Kl., Vinkelforskjøvet

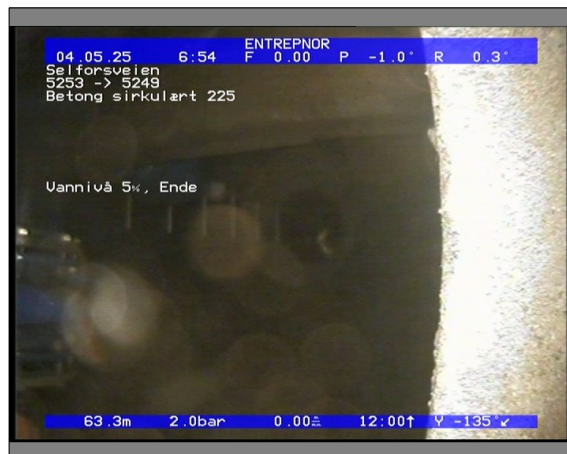
Foto: 5854_5249_5253_05022021_044825.JPG
63,35m, Vannivå 5%, Ende
