Rapport fra inspeksjon

| Dato: 06.05.2021 | Oppdragsgivers referanse: | Avrenning | Operatør DN | Streknummer: 31 | Ledningsidentitet: 5844 |

Anmerkning : **Lengde i kart 52.39, mangler bunn, burde renoveres**

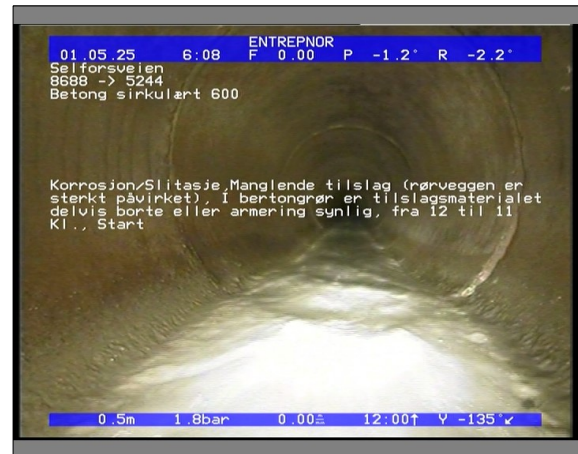
| 1:270 | Posisjon | Kode | Observasjon | Vann |
|---|---|---|---|---|
| | 0,50 | S1 KO3 | Korrosjon/Slitasje, Manglende tilslag (rørveggen er sterkt påvirket), I bertongrør er tilslagsmaterialet delvis borte eller armering synli | 5% |

Foto: 5844_5244_8688_05022021_063904.JPG
0,5m, Korrosjon/Slitasje, Manglende tilslag (rørveggen er sterkt påvirket), I bertongrør er tilslagsmaterialet delvis borte eller armering synlig, fra 12 til 11 Kl., Start

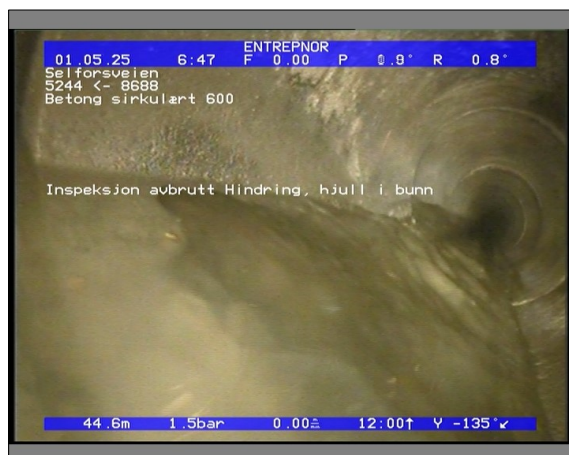
| 1:270 | Posisjon | Kode | Observasjon | Vann |
|---|---|---|---|---|
| | 7,20 | IA | ↑Inspeksjon avbrutt Hindring, hjull i bunn | 5% |

Foto: 5844_5244_8688_05022021_071814.JPG
7,2m, Inspeksjon avbrutt Hindring, hjull i bunn

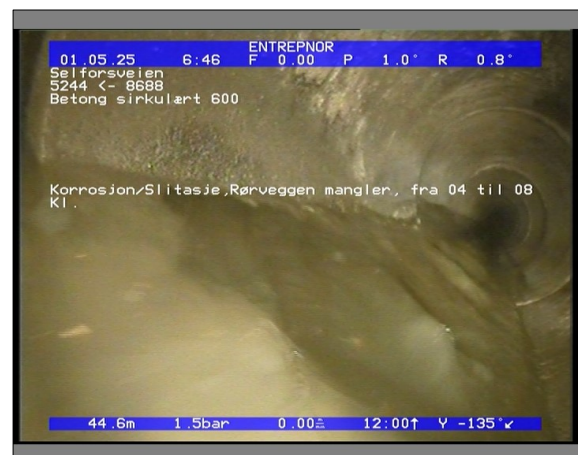
| 1:270 | Posisjon | Kode | Observasjon | Vann |
|---|---|---|---|---|
| | 7,20 | KO4 | ↑Korrosjon/Slitasje, Rørveggen mangler, fra 04 til 08 Kl. | 5% |

Foto: 5844_5244_8688_05022021_071747.JPG
7,2m, Korrosjon/Slitasje, Rørveggen mangler, fra 04 til 08 Kl.

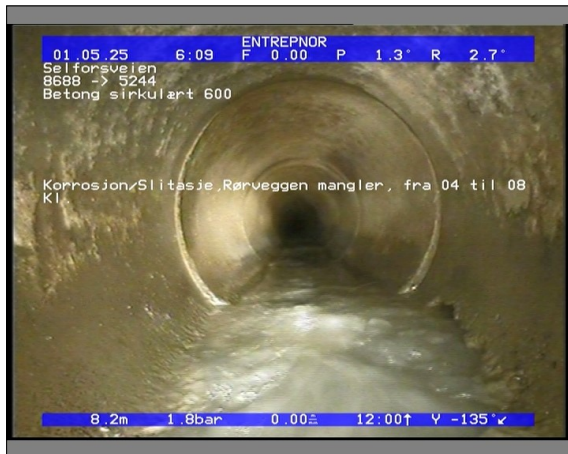
| 1:270 | Posisjon | Kode | Observasjon | Vann |
|---|---|---|---|---|
| | 8,20 | KO4 | Korrosjon/Slitasje, Rørveggen mangler, fra 04 til 08 Kl. | 5% |

Foto: 5844_5244_8688_05022021_064008.JPG
8,2m, Korrosjon/Slitasje, Rørveggen mangler, fra 04 til 08 Kl.

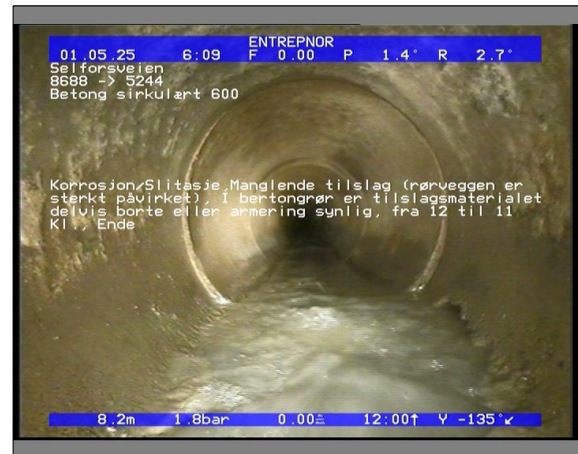
| 1:270 | Posisjon | Kode | Observasjon | Vann |
|---|---|---|---|---|
| | 8,20 | E1 KO3 | Korrosjon/Slitasje, Manglende tilslag (rørveggen er sterkt påvirket), I bertongrør er tilslagsmaterialet delvis borte eller armering synli | 5% |

Foto: 5844_5244_8688_05022021_064021.JPG
8,2m, Korrosjon/Slitasje, Manglende tilslag (rørveggen er sterkt påvirket), I bertongrør er tilslagsmaterialet delvis borte eller armering synlig, fra 12 til 11 Kl., Ende

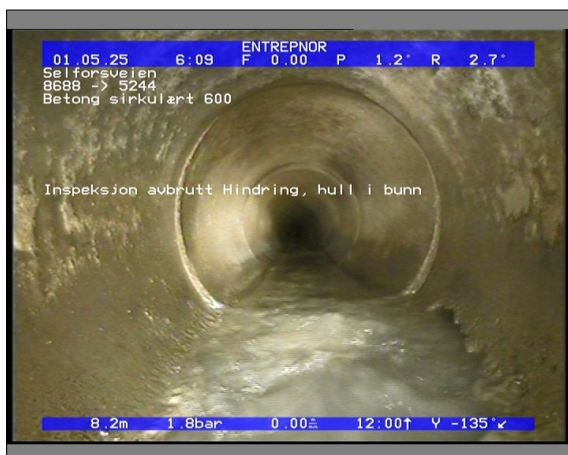
| 1:270 | Posisjon | Kode | Observasjon | Vann |
|---|---|---|---|---|
| | 8,20 | IA | Inspeksjon avbrutt Hindring, hull i bunn | 5% |

Foto: 5844_5244_8688_05022021_064046.JPG
8,2m, Inspeksjon avbrutt Hindring, hull i bunn

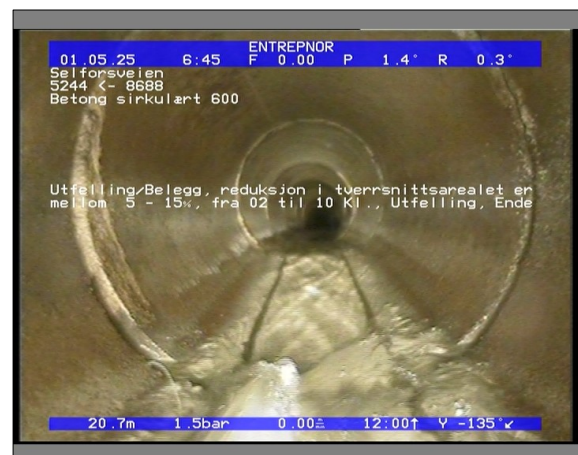
| 1:270 | Posisjon | Kode | Observasjon | Vann |
|---|---|---|---|---|
| | 31,01 | S3 UB2 | ↑Utfelling/Belegg, reduksjon i tverrsnittsarealet er mellom 5 - 15%, fra 02 til 10 Kl., Utfelling, Ende | 5% |

Foto: 5844_5244_8688_05022021_071604.JPG
31,01m, Utfelling/Belegg, reduksjon i tverrsnittsarealet er mellom 5 - 15%, fra 02 til 10 Kl., Utfelling, Ende

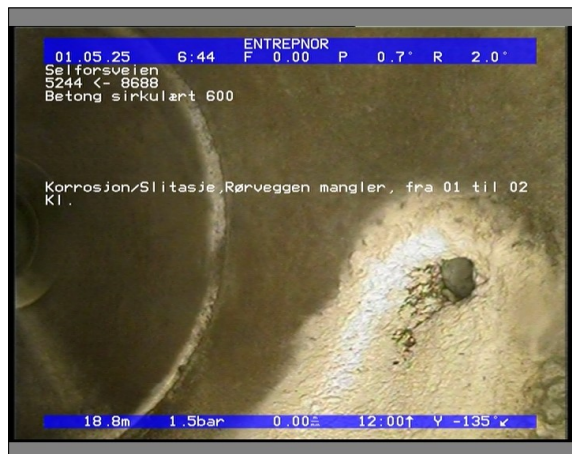
| 1:270 | Posisjon | Kode | Observasjon | Vann |
|---|---|---|---|---|
| | 32,97 | KO4 | ↑Korrosjon/Slitasje, Rørveggen mangler, fra 10 til 11 Kl. | 5% |

Foto: 5844_5244_8688_05022021_071545.JPG
32,97m, Korrosjon/Slitasje, Rørveggen mangler, fra 10 til 11 Kl.

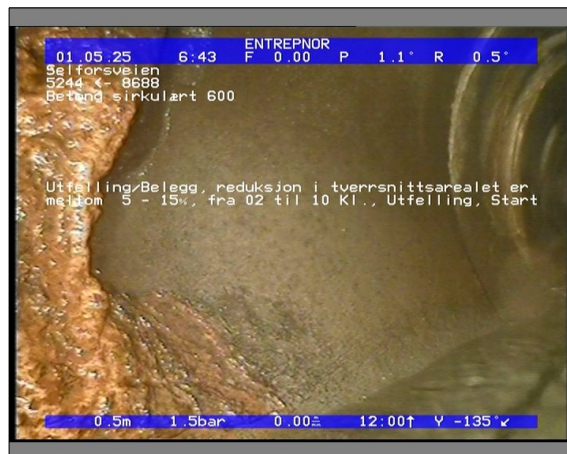
| 1:270 | Posisjon | Kode | Observasjon | Vann |
|---|--|---|---|---|
| | 51,30 0,50 | E3 UB2 | ↑Utfelling/Belegg, reduksjon i tverrsnittsarealet er mellom 5 - 15%, fra 02 til 10 Kl., Utfelling, Start | 5% |

Foto: 5844_5244_8688_05022021_071424.JPG
51,3m, Utfelling/Belegg, reduksjon i tverrsnittsarealet er mellom 5 - 15%, fra 02 til 10 Kl., Utfelling, Start

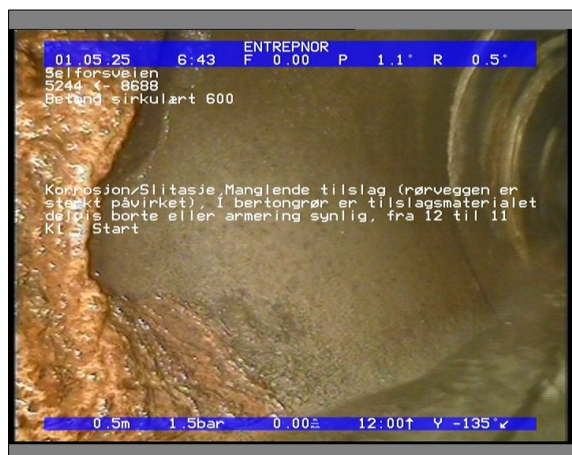
| 1:270 | Posisjon | Kode | Observasjon | Vann |
|---|--|---|---|---|
| | 51,30 0,50 | E2 KO3 | ↑Korrosjon/Slitasje, Manglende tilslag (rørveggen er sterkt påvirket), I bertongrør er tilslagsmaterialet delvis borte eller armering synli | 5% |

Foto: 5844_5244_8688_05022021_071410.JPG
51,3m, Korrosjon/Slitasje, Manglende tilslag (rørveggen er sterkt påvirket), I bertongrør er tilslagsmaterialet delvis borte eller armering synlig, fra 01 til 12 Kl., Start
