Rapport fra inspeksjon

Dato: 04.05.2021	Oppdragsgivers referanse:	Avrenning	Operatør DN	Streknummer: 23	Ledningsidentitet: 27890
Tilstede	Inspeksjonsbil	Kameratype	Meter start: 0,5	Standard: 145/2005	Skadepoeng: 318

Fra gate/vei : Til gate/vei : Beliggenhet : Ledningstype: Avløp felles	Selforsveien	Fra kart: Til kart: Medie nr: Lagringsmedie:	Oppstrøms: 14254 Nedstrøms: 5253 Insp. retning: Medstrøms Insp lengde (m) : 51,77 m
--	--------------	---	--

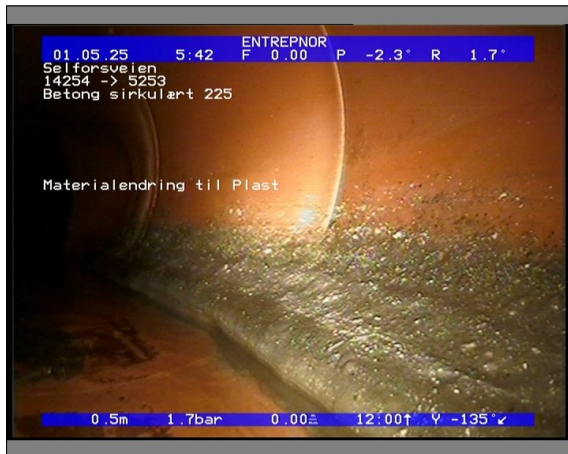
Foto: 27890_5253_14254_05022021_052738.JPG
0,5m, Start inspeksjon -

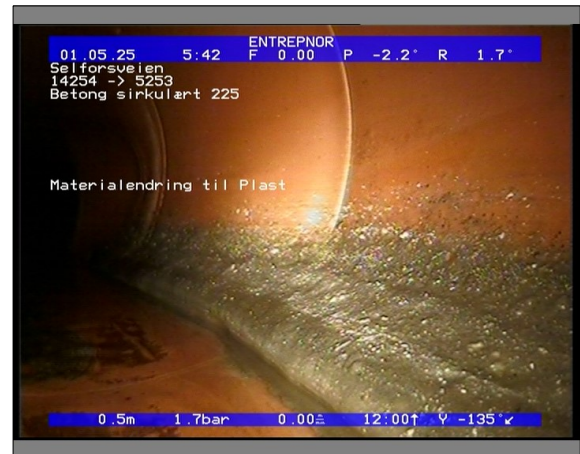
Foto: 27890_5253_14254_05022021_052737.JPG
0,5m, Materialendring til Plast

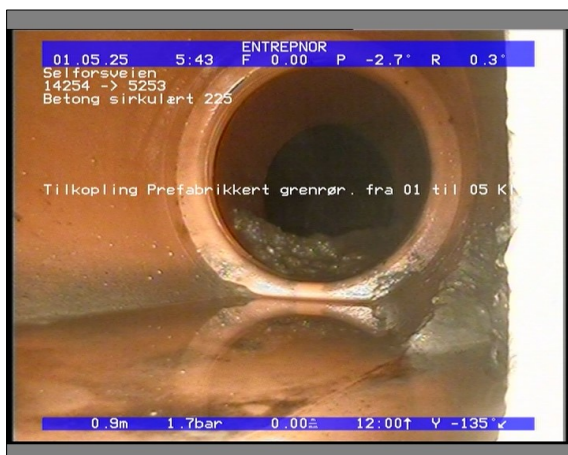
Foto: 27890_5253_14254_05022021_052816.JPG
0,95m, Tilkopling Prefabrikkert grennrør. fra 01 til 05 Kl.

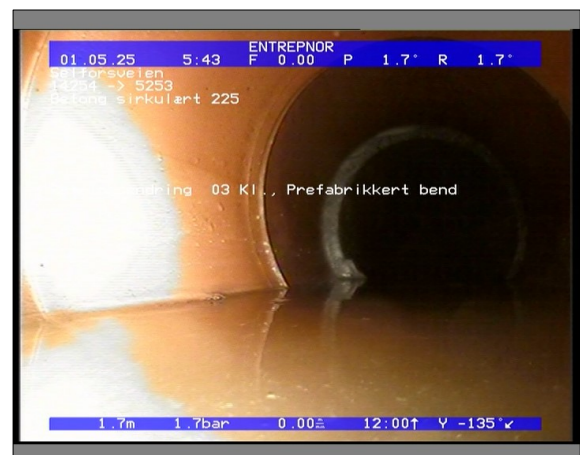
Foto: 27890_5253_14254_05022021_052852.JPG
1,7m, Retningsendring 03 Kl., Prefabrikkert bend

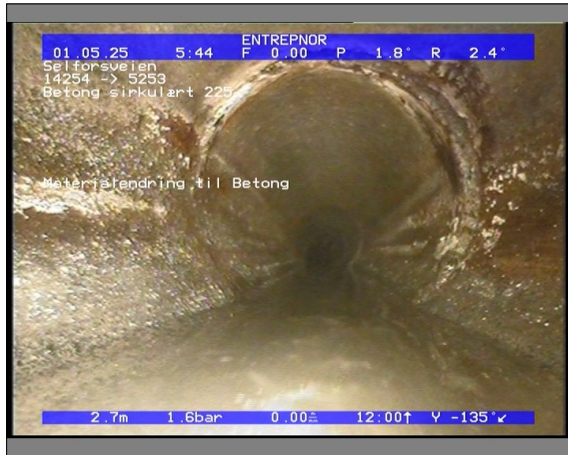
Foto: 27890_5253_14254_05022021_052935.JPG
2,71m, Materialendring til Betong

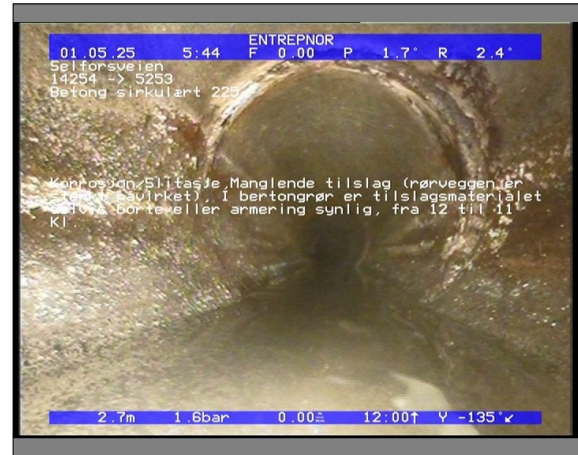
Foto: 27890_5253_14254_05022021_052946.JPG
2,71m, Korrosjon/Slitasje, Manglende tilslag (rørveggen er sterkt påvirket), I bertongrør er tilslagsmaterialet delvis borte eller armering synlig, fra 12 til 11 Kl., Start

Anmerkning : **Lengde i kart 50.29 plu 90 pkt for svanker, mye svanker og dårlig stand på rør, burde renoveres**

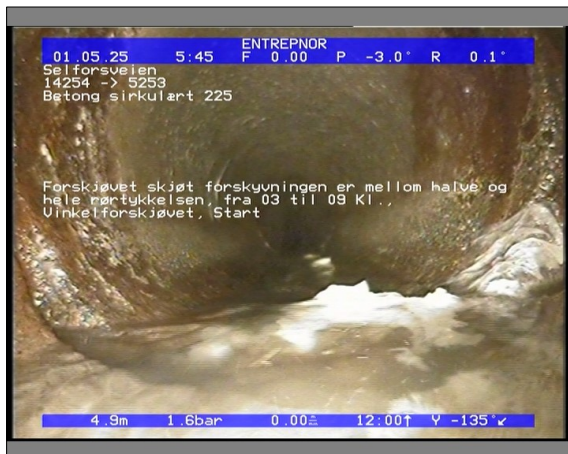
Foto: 27890_5253_14254_05022021_053027.JPG
4,91m, Forskjøvet skjøt forskyvningen er mellom halve og hele rørtykkelsen, fra 03 til 09 Kl., Vinkelforskjøvet, Start

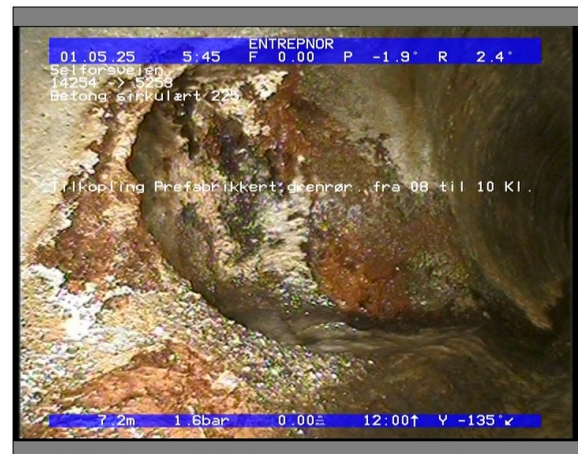
Foto: 27890_5253_14254_05022021_053056.JPG
7,23m, Tilkopling Prefabrikkert grennrør, fra 08 til 10 Kl.

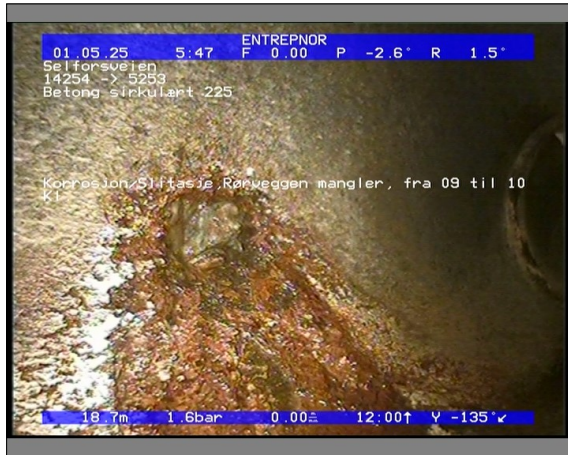
Foto: 27890_5253_14254_05022021_053215.JPG
18,72m, Korrosjon/Slitasje,Rørveggen mangler, fra 09 til 10 Kl.

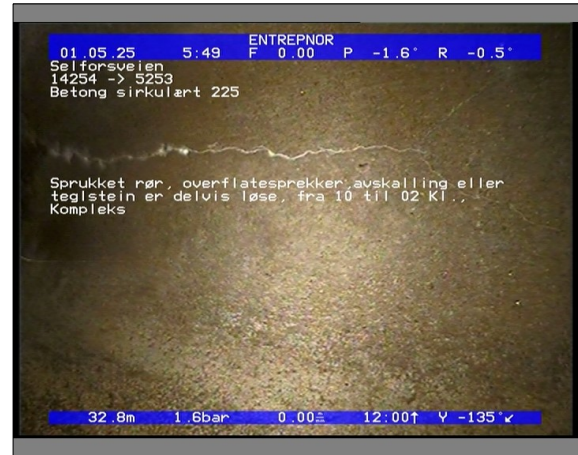
Foto: 27890_5253_14254_05022021_053413.JPG
32,88m, Sprukket rør, overflatesprekker,avskalling eller teglstein er delvis løse, fra 10 til 02 Kl., Kompleks

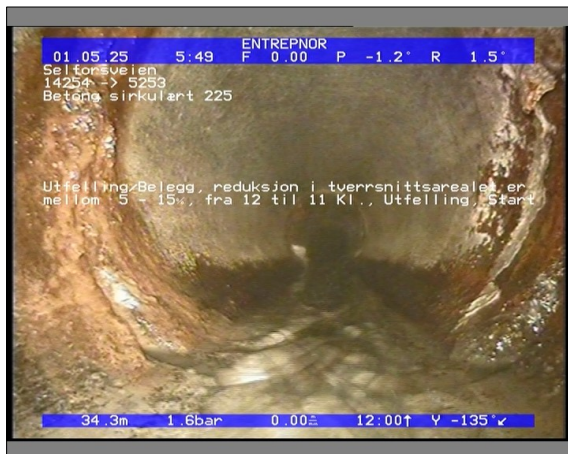
Foto: 27890_5253_14254_05022021_053438.JPG
34,39m, Utfelling/Belegg, reduksjon i tverrsnittsarealet er mellom 5 - 15%, fra 12 til 11 Kl., Utfelling, Start

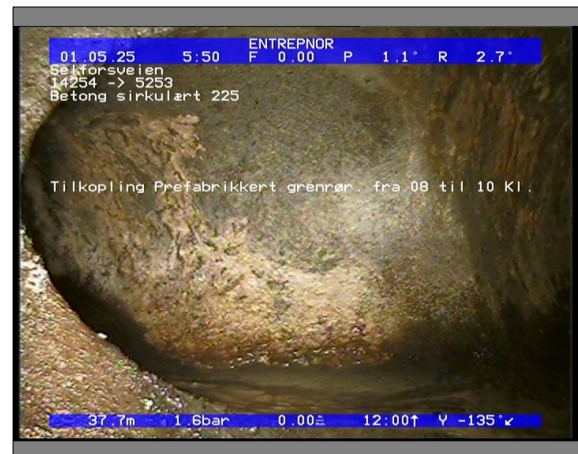
Foto: 27890_5253_14254_05022021_053512.JPG
37,79m, Tilkopling Prefabrikkert grennr. fra 08 til 10 Kl.

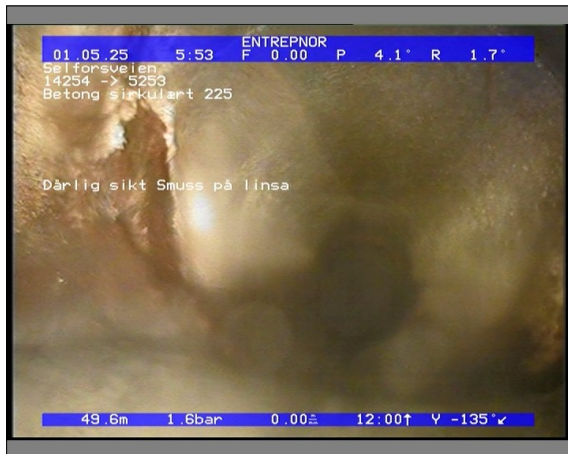
Foto: 27890_5253_14254_05022021_053825.JPG
49,66m, Dårlig sikt Smuss på linsa

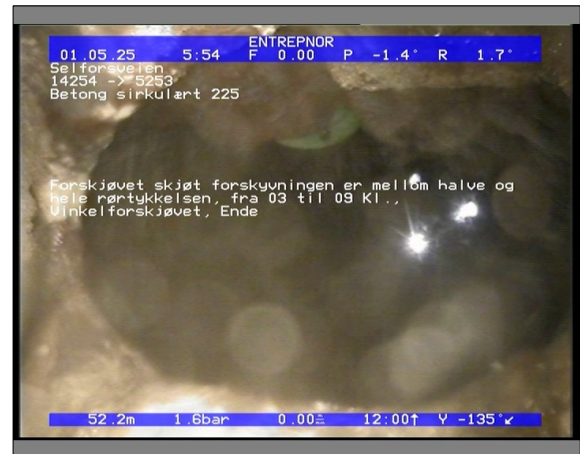
Foto: 27890_5253_14254_05022021_053914.JPG
52,27m, Forskjøvet skjøt forskyvningen er mellom halve og hele rørtykkelsen, fra 03 til 09 Kl., Vinkelforskjøvet, Ende

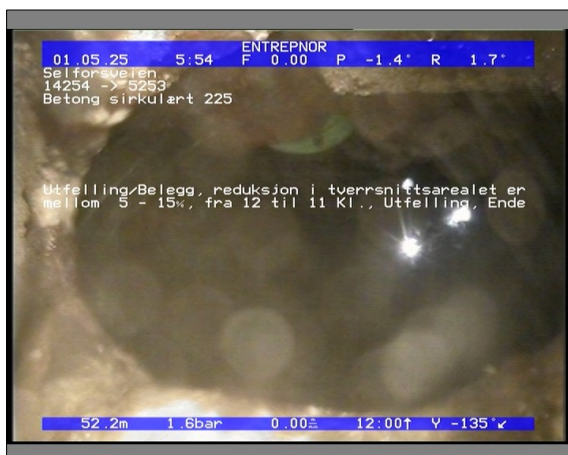
Foto: 27890_5253_14254_05022021_053921.JPG
52,27m, Utfelling/Belegg, reduksjon i tverrsnittsarealet er mellom 5 - 15%, fra 12 til 11 Kl., Utfelling, Ende

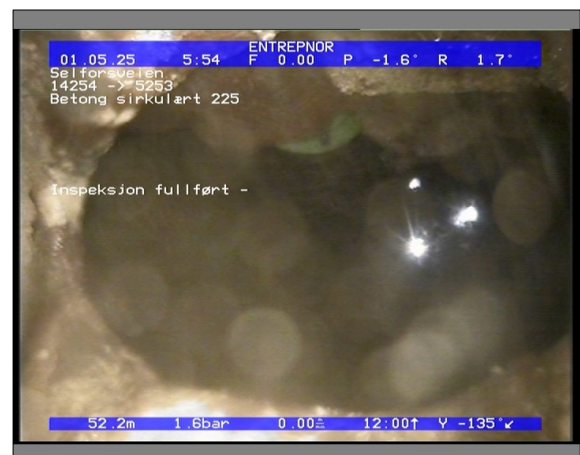
Foto: 27890_5253_14254_05022021_053936.JPG
52,27m, Inspeksjon fullført -
