NOTAT

Oppdragsnavn:	Nordal Skole - Fasade		
Oppdragsgiver:	Lier Eiendomsselskap KF		
Kontaktperson:	Fridtjof Elvesæther		
Emne:	Betongundersøkelse av Fasade		
Dokumentkode:	2100684-BFV-001-20211006		
Ansvarlig enhet:	MoT	Utført av:	OLB
Tilgjengelighet:	Åpen	Dato:	15.06.2021

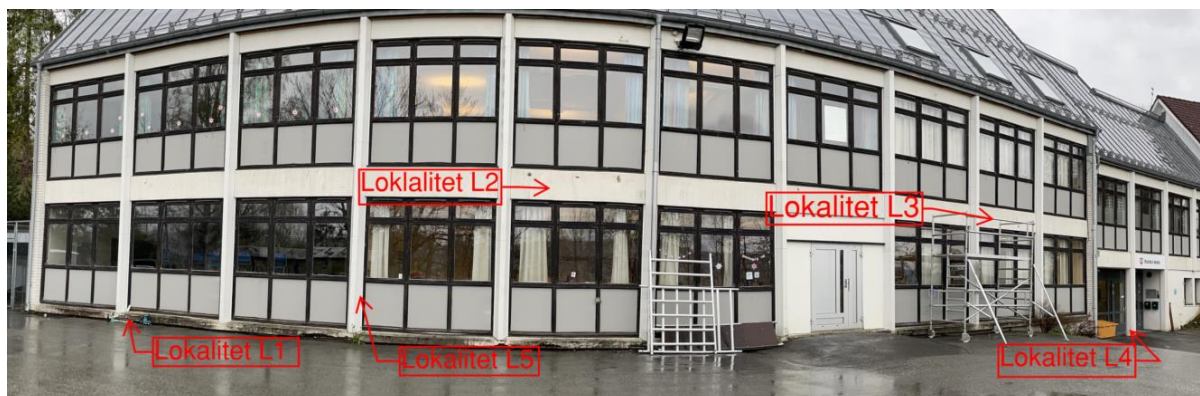
Figur 2: Prøvekart.

Prøvekart er illustrert i figur 2, og prøveresultatene er fremstilt i Tabell 1. Prøvenummer referer til lokasjon gitt i prøvekart.

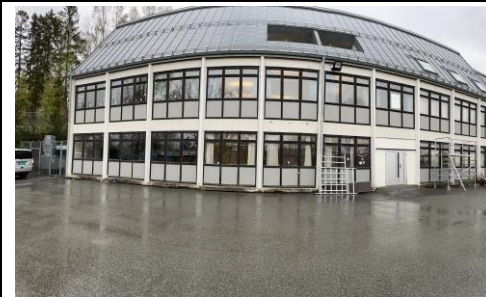
1: Bildet viser aktuell fasade med dragere og søyler i armert betong.

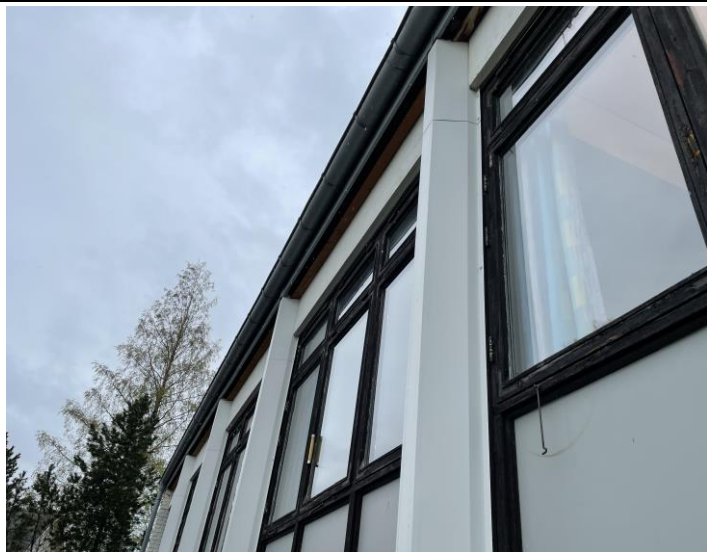
De vertikale søylene på fasaden for øvrig er beslått i senere tid. Det ble informert på befaring av Lier Eiendomsselskap KF at disse ble beslått for å få en penere overflate grunnet avskallinger på betongen.

2: Det er etablert beslag på vertikale søyler.

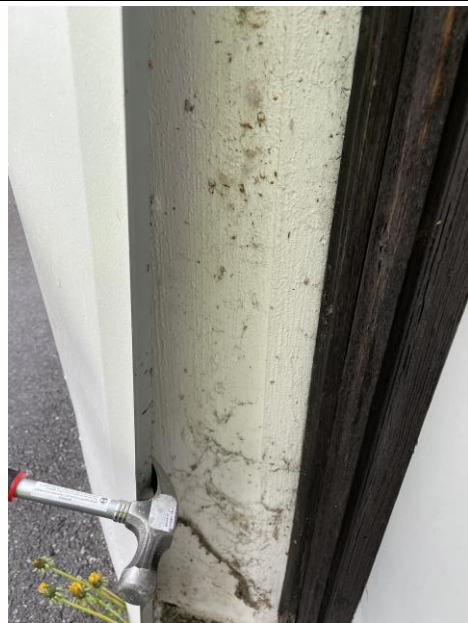
3: Betongen er også overflatebehandlet bak beslagene på søyler.

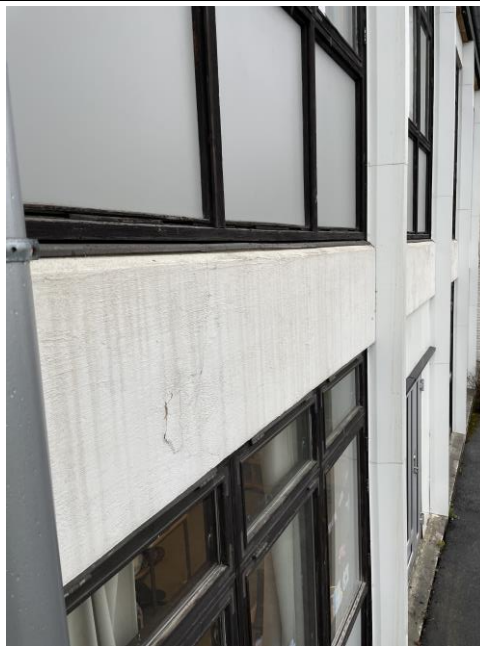
Betongoverflatene er overflatebehandlet og vertikale søyler er beslått. På dragere ble det observert delamineringer og avskallinger mange steder, spesielt ved bakkenivå og i 2. etasje (se bilde 4, 5 og 6). Det er synlig korrodert armering flere steder på etasjeskillere der det har vært avskallinger og der delamineringer ble fjernet. Felles for disse områdene er at armeringen har relativt lav betongoverdekning.

Det vurderes at hovedårsak til observerte skader er karbonatisering av betong i kombinasjon med stedvis lav betongoverdekning av armeringen. I bunn av søyle ved inngangsparti ligger forholdene til rette for kloridinitiert korrosjon, men det ble ikke observert tegn til skader på undersøkt søyle.

4: Delaminering av betong i etasjeskillere. Det ble observert mange delamineringer (løs betong i overflaten) av denne typen i etasjeskillere.

Det anbefales å gjøre elektrokjemiske tiltak som del av rehabiliteringen av aktuelle betongkonstruksjoner. Katodisk beskyttelse eller realkalisering av betongen er aktuelle metoder å benytte i etasjeskillere der man har armering som ligger i karbonisert betong. For søyle ved inngangsparti vurderes det hensiktsmessig å mekanisk fjerne kloridholdig betong istedenfor å benytte seg av elektrokjemiske metoder da omfanget er såpass begrenset.

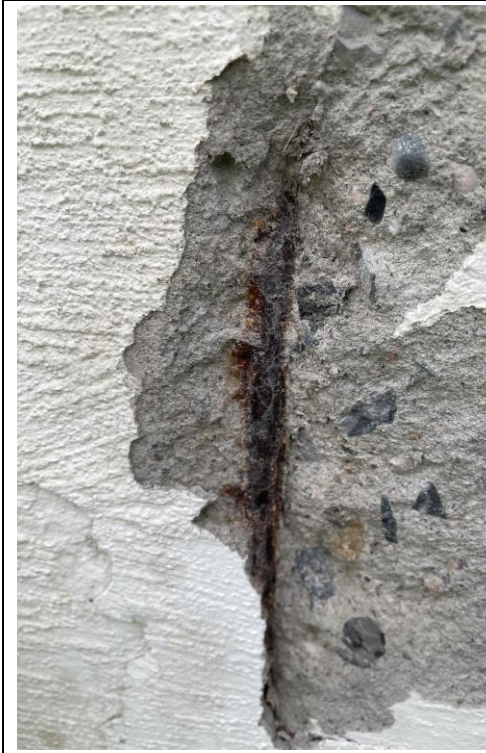
5: Synlig korrodert armering bak delaminering. Avskalling av betong etter lett hammerbanking.

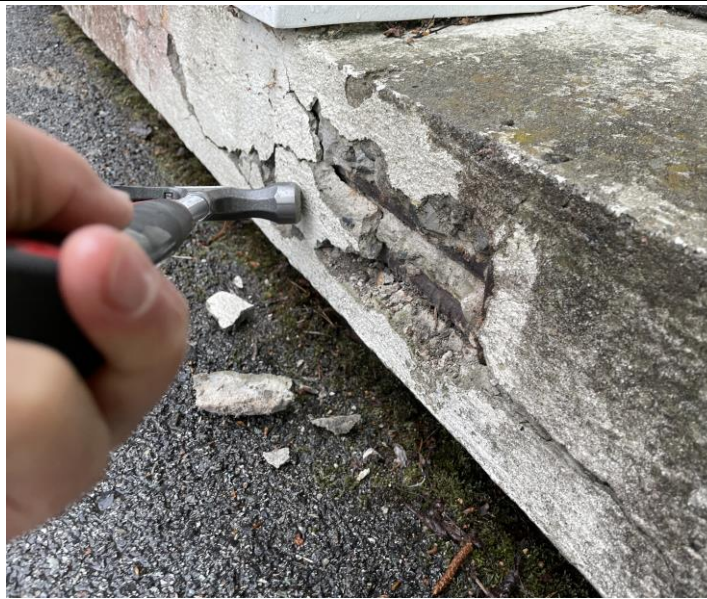
6: Bildet viser avskalling i drager mot bakkenivå

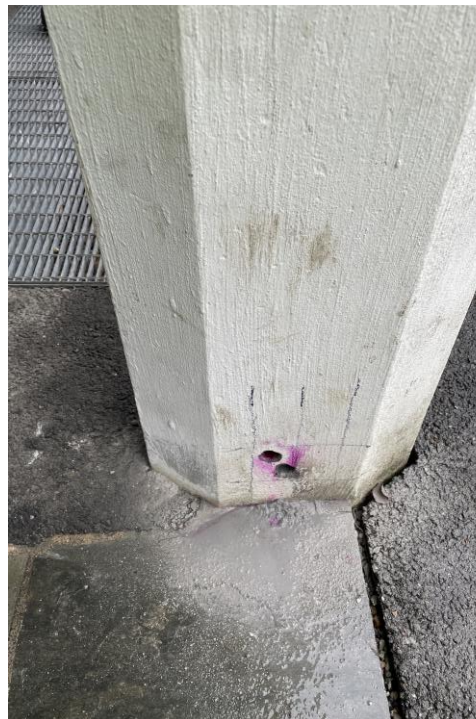
Ved lokalitet L4 er det sannsynlig at det forhøyede kloridnivået skyldes salting av område rundt inngangspartiet. Det noe forhøyede nivået i drager i 2. etasje i lokalitet L2 antas å skyldes andre årsaker. Hvis tilslaget kommer fra sjøavsetning kan det forklare kloridinnholdet som er målt i betongen, men det finnes andre kilder som også kan være årsaken; bl.a kan tilslaget ha blitt saltet for tining under støpen, eller vannet kan ha blitt tilsatt salt for å senke frysepunktet hvis støpen ble utført på vintertid under minusgrader.

7: Bildet viser bunn av søyle ved inngangsparti. Ingen synlige skader.

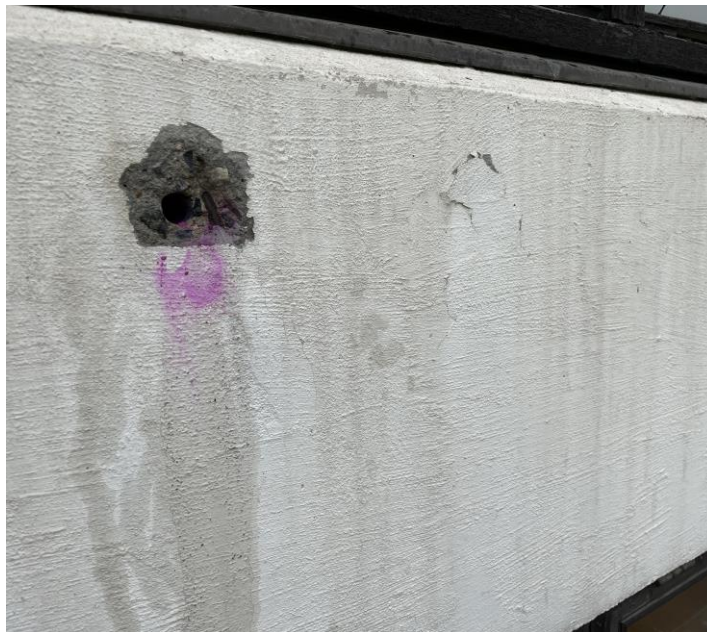
Prøver som ble tatt ut under befaring og sendt til laboratorieanalyse viser at betongen inneholder noe klorider, men nivåene ligger under kritisk grenseverdi for kloridinnhold i alle prøver med unntak av prøver tatt ved lokalitet L5. Prøve tatt i etasjeskiller i 2. etasje (L2) ligger i nærheten av kritisk grenseverdi for kloridinnhold.

8: Bilet viser lokalitet L2. Prøven er tatt i etasjeskiller i 2. etasje. Synlig korrodert armering i nærhet av prøvehull.

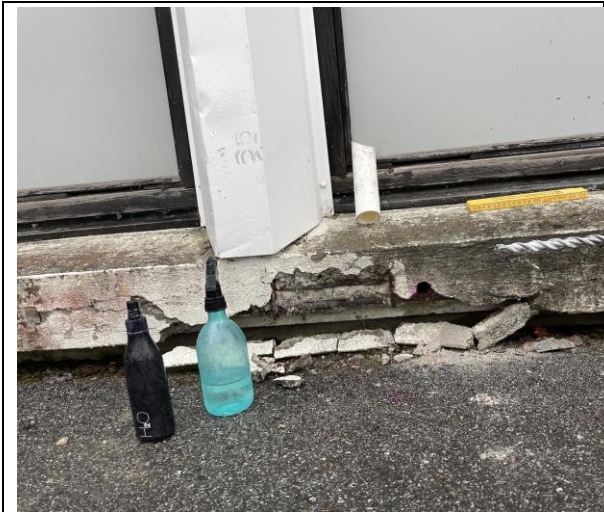
Det ble utført kontroll av armeringslokalitet og betongoverdekning ved undersøkte lokaliteter. På alle søyler er det etablert beslag. Beslag ble åpnet ett sted (L5) for prøvetaking og visuell kontroll. I dette området var betongoverdekningen større (ca 40 mm) enn resterende undersøkte lokaliteter. Lier Eiendomsselskap opplyste på befaring at beslag på søyler ble etablert grunnet avskallinger. Det antas at armeringen kan ha lavere overdekning stedvis grunnet disse opplysningene, men det er ikke bekreftet på befaringen. I etasjeskillere ligger større deler av registrert armering med relativt lav betongoverdekning. Dette stemmer godt med observert skadeomfang. I drager i 1. etasje mot bakkeplan ligger all armering med lav betongoverdekning.

9: Bildet viser lokalitet L1, drager mot bakkenivå. Større avskallinger og synlig noe korrodert armering.

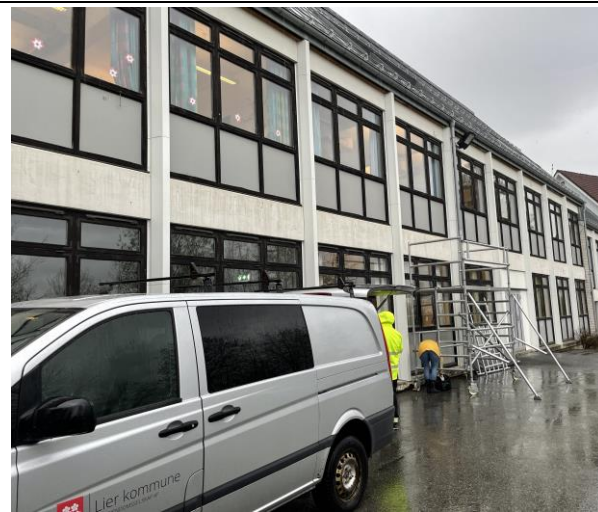
10: Bildet viser fasaden og rullestillas satt opp for prøvetaking. Det ble ikke tatt ut prøver på drager lengst opp mot tak.
