## NOTAT

OPPDRAAG	<b>Ingeniørgeologisk vurdering Hegra festning og De Værdalske Befestninger</b>	DOKUMENTKODE	10205798-RIGberg-NOT-002
EMNE	De Værdalske Befestninger	TILGJENGELIGHET	Åpen
OPPDRAAGSGIVER	<b>Forsvarsbygg</b>	OPPDRAAGSLEDER	Solveig Vassenden
KONTAKTPERSON	Johnny Gylland	SAKSBEHANDLER	Solveig Vassenden
KOPI		ANSVARLIG ENHET	10234013 Bergteknikk Midt

## De Værdalske Befestninger

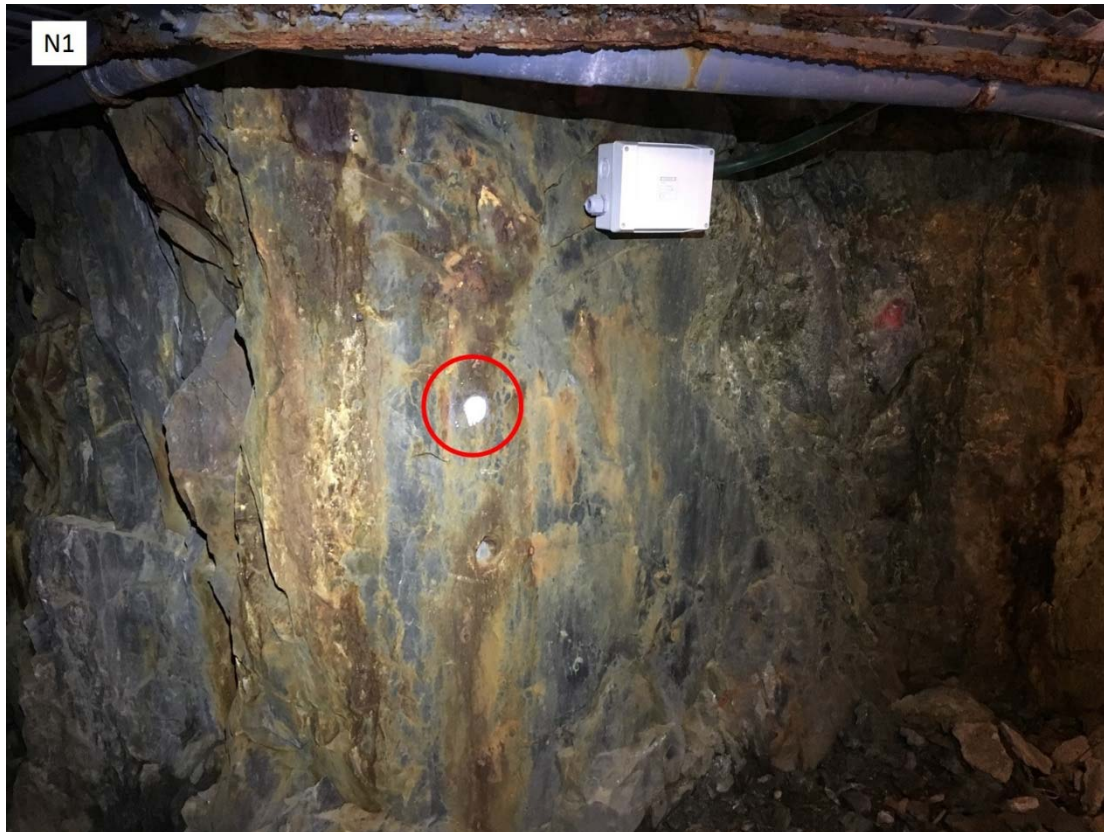
Nr:	Hvor:	Merknad:	Anbefalt tiltak:
N1	Østre vegg standplass kanon og gevær.	Bom i vegg.	1 bolt á 1,5 meter.
N2	Søndre vegg, vis à vi oljerom.	Delvis sprekkeavløst berg.	Rensk.
N3	Heng i gang mellom oljerom og brønn	Små, sprekkeavløste steiner i heng.	Rensk
N4	Søndre vegg vis à vi brønn.	Delvis sprekkeavløst berg.	Rensk.
N5	Østre vegg i gang ned til tambur, geværstilling.	Delvis sprekkeavløst berg i vegg.	Rensk.
N6	Østre vegg mellom tambur og WC.	Bom i vegg.	1 bolt.
N7	Søndre vegg mellom forlegningsrommene.	Bom i vegg/vederlag.	Rensk først, deretter 1 bolt.
N8	Nordre vegg i gang rett vest for ammunisjonsrom.	Bomt i vegg.	1 bolt.
N9	Sør vestre hjørne i ammunisjonsrom.	Sone med helt og delvis sprekkeavløst berg.	Rensk. Gjelder også videre nordøstover, i heng ammunisjonsrom.
N10	Dør i gang, øst for ammunisjonsrom	Øst for denne døra er pga. høyde under heng og til dels svært oppsprukket berg ikke utført kontroll med spett, kun utført visuelt kontroll.

Figur 2: Markert plassering av anbefalt bolt ved lokalitet N1.

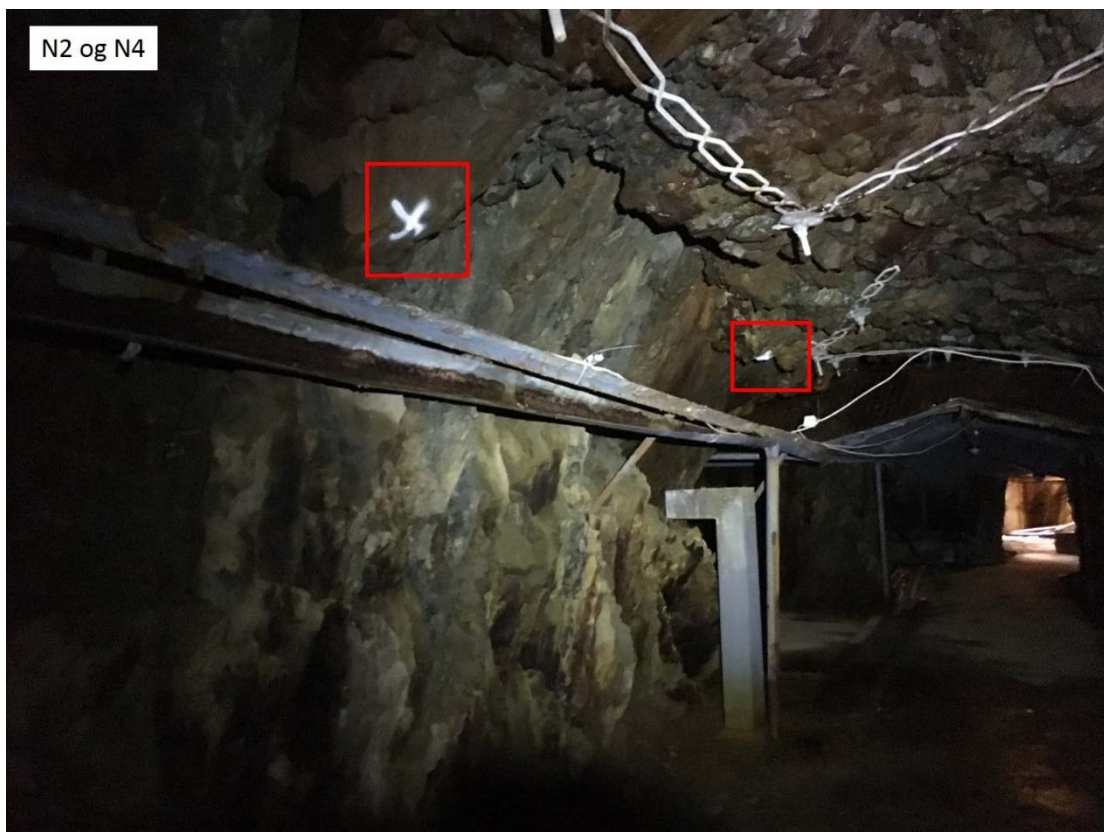
Figur 3: Markert for rensk ved lokalitet N2 og N4.

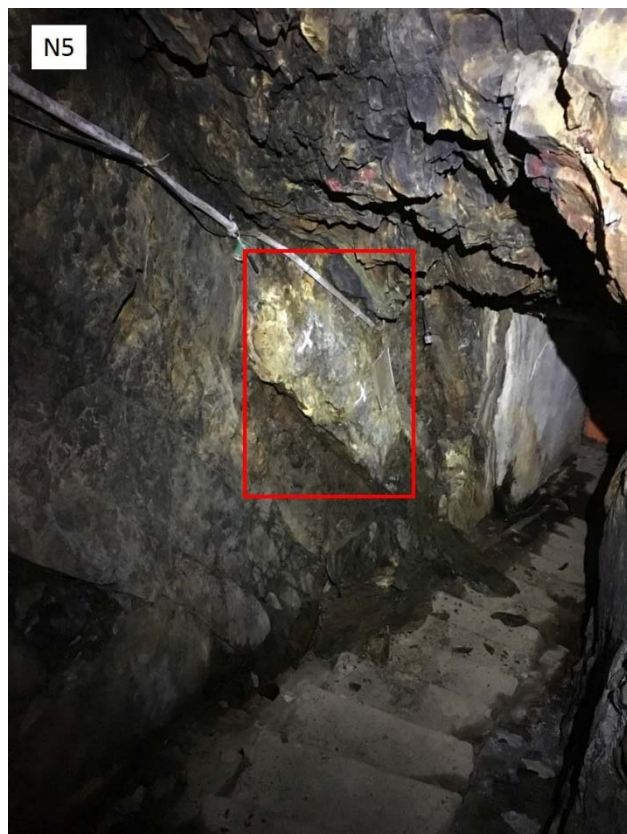
Figur 4: Markert for rensk ved lokalitet N5.

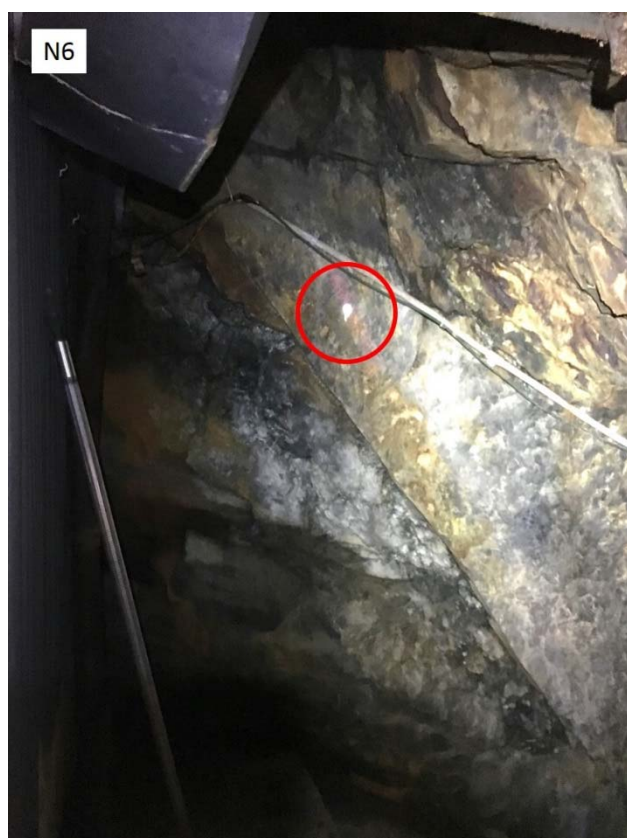
Figur 5: Markert plassering av anbefalt bolt ved lokalitet N6.

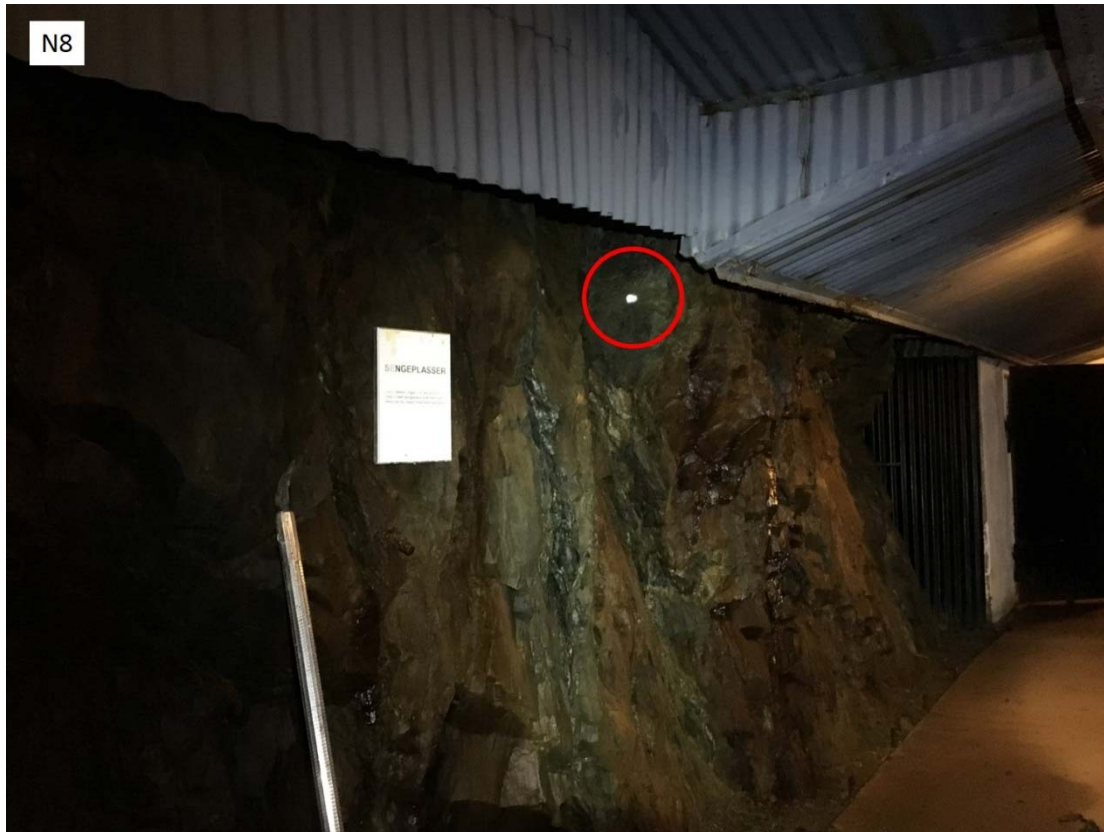
Figur 6: Markert plassering av anbefalt bolt ved lokalitet N8.

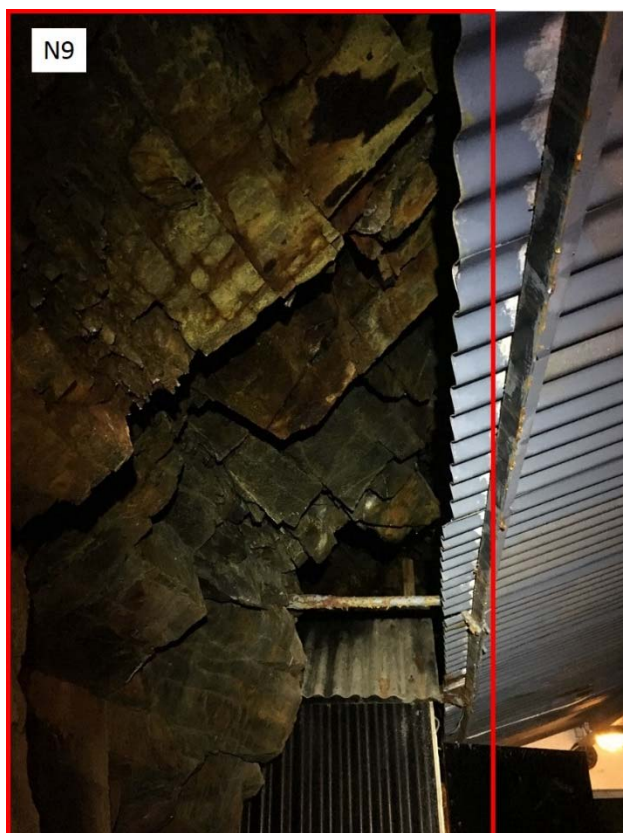
Under befaringen ble det rensket ned mange mindre steiner fra heng og vederlag. Ved lokalitet N9 ble det rensket ned flere blokker på omkring 30x30x30 cm i tillegg til mange mindre steiner. Det er fortsatt behov for omfattende rensk i dette området, men pga. av plater i hang var dette ikke mulig på befaringsdagen. Platene må fjernes for å kunne utføre tilstrekkelig rensk ved denne lokaliteten. Etter rensk må det vurderes behov for bolting. Platene kan settes opp igjen etter utført rensk og kontroll. Det anbefales at opphold i dette området unngås før sikringstiltak er gjennomført.

Figur 7: Omfattende behov for rensk i dårlig sone inn mot ammunisjonsrom ved lokalitet N9.

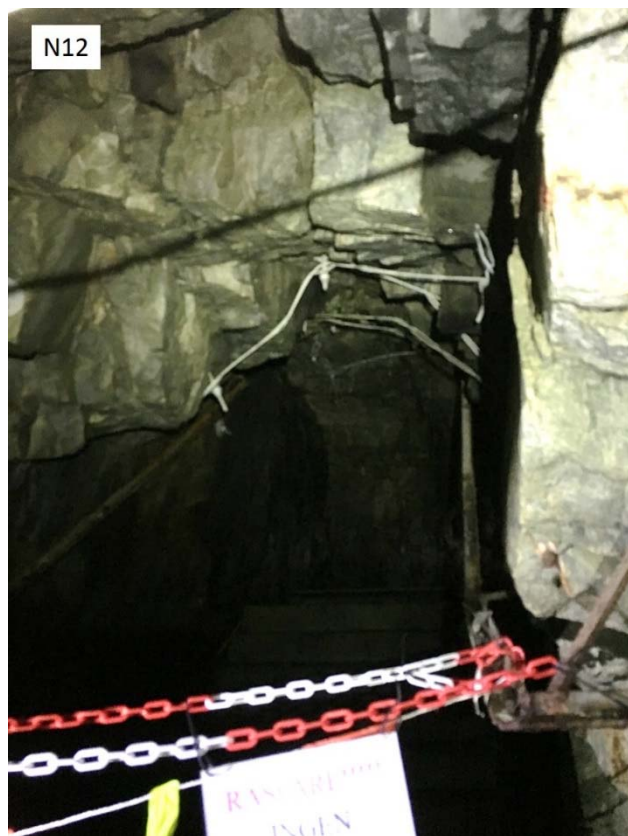
N11	Mellomrom mellom bergvegg og vestre betongvegg maskinstasjon	Grovblokkig helt og delvis sprekkeavløst berg.	Sett opp stengsel for å forhindre ferdsel i dette området.
N12	Maskinstasjon og rekvisitt- / radiatorom	Disse rommene pt. Avstengt pga. vurdering av rassfare. Hengen er oppsprukket, med flere helt og delvis sprekkeavløste blokker.	Enten opprettholde avstenging, eller gjennomfør en grundig rensk før ny vurdering av boltebehov.
N13	Alt øst for dør, skravert i Figur 4.	Tett oppsprukket berg med til dels store helt eller delvis sprekkeavløste blokker. Enkel spettkontroll avdekket omfattende bom.  Hengen er stedvis understøttet med tømmerstokker.	I dette området frarådes det opphold før det har blitt gjennomført en omfattende rensk og påfølgende vurdering av sikringsbehov.  All ferdsel må skje på eget ansvar.

I dette området har det blitt installert bergsikring i form av bolter og bånd, samt oppstempling av heng med tømmerstokker. Ut fra en visuell inspeksjon av utført sikring vurderes denne stedvis å ikke ha ønsket effekt. Dette skyldes i hovedsak ugunstig plassering og orientering av bolter og bånd.

Figur 8: Eksempel på utført sikring i heng ved lokalitet N12.

Ut fra de forhold som ble observert på befaringsdagen vurderer Multiconsult den totale stabiliteten i denne delen av anlegget som ikke tilfredsstillende, og vi fraråder opphold i denne delen av anlegget inntil omfattende bergsikring i form av rensk og boltesikring er utført.

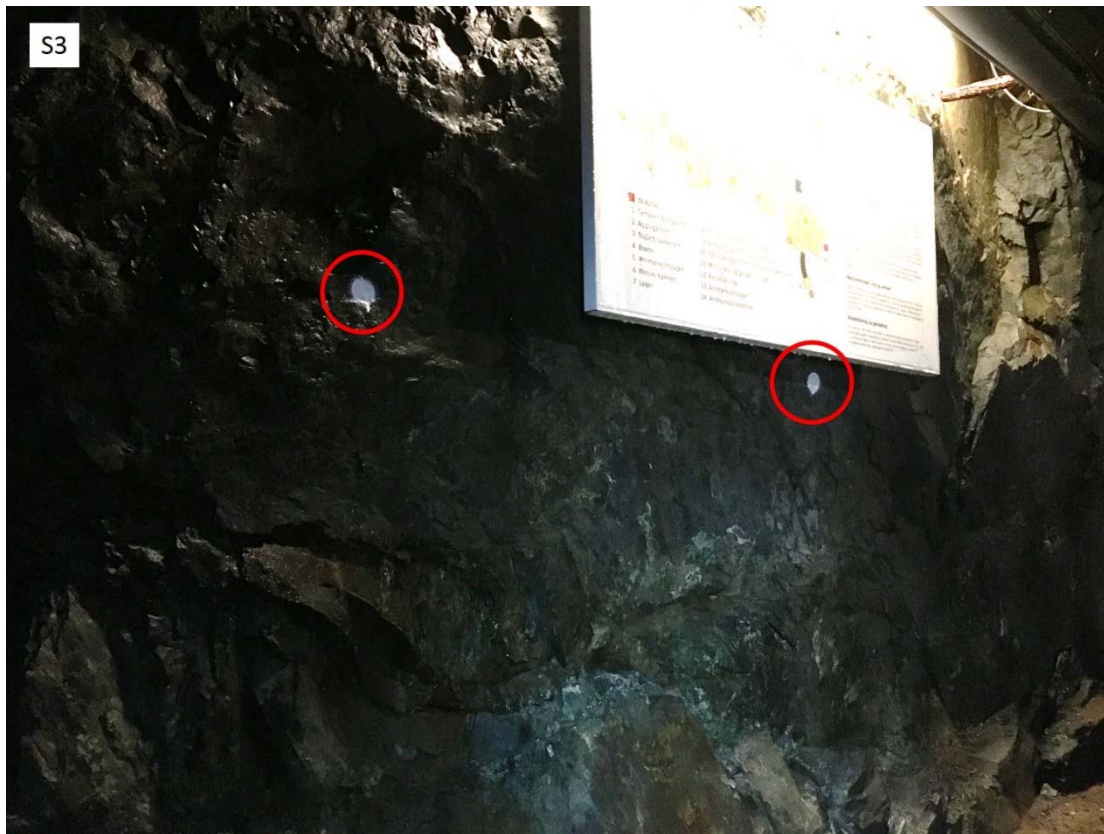
Nr:	Hvor:	Merknad:	Anbefalt tiltak:
S1	Tambur	Ikke sjekket.	
S2	Heng i aggregatrom	Heng er ikke fysisk kontrollert pga. høyde. Basert på visuell inspeksjon vurderes det som mulig med enkelte helt eller delvis sprekkeavløste blokker i heng.	Vær oppmerksom ved senere inspeksjoner.
S3	Vegg ved infotavle	Bom i vegg.	2 bolter.
S4	Vegg mellom brønn og ammunisjonslager nord	Bom i vegg.	1 bolt.
S5	Vegg inn mot betongvegg i ammunisjonslager nord	Delvis sprekkeavløst blokk.	Rensk.
S6	Ammunisjonslager nord	Bom i vegg.	2 bolter.
S7	Lager	Pga. plater i heng er ikke heng kontrollert. Det ble observert flere horisontale sprekker som kan medføre løse blokker i heng. Det ble også observert flere løse steiner i nedre del vegg, men dette vurderes å ikke utgjøre en risiko for besøkende pga. størrelse og lav høyde.	Vær oppmerksom ved senere inspeksjoner.
S8	Forlegninger	I disse rommene er det ikke noe synlig berg.	Vær oppmerksom ved senere inspeksjoner.

Figur 2: Markert plassering av anbefalte bolter ved lokalitet S3. Anbefalt boltelengde 2 meter.

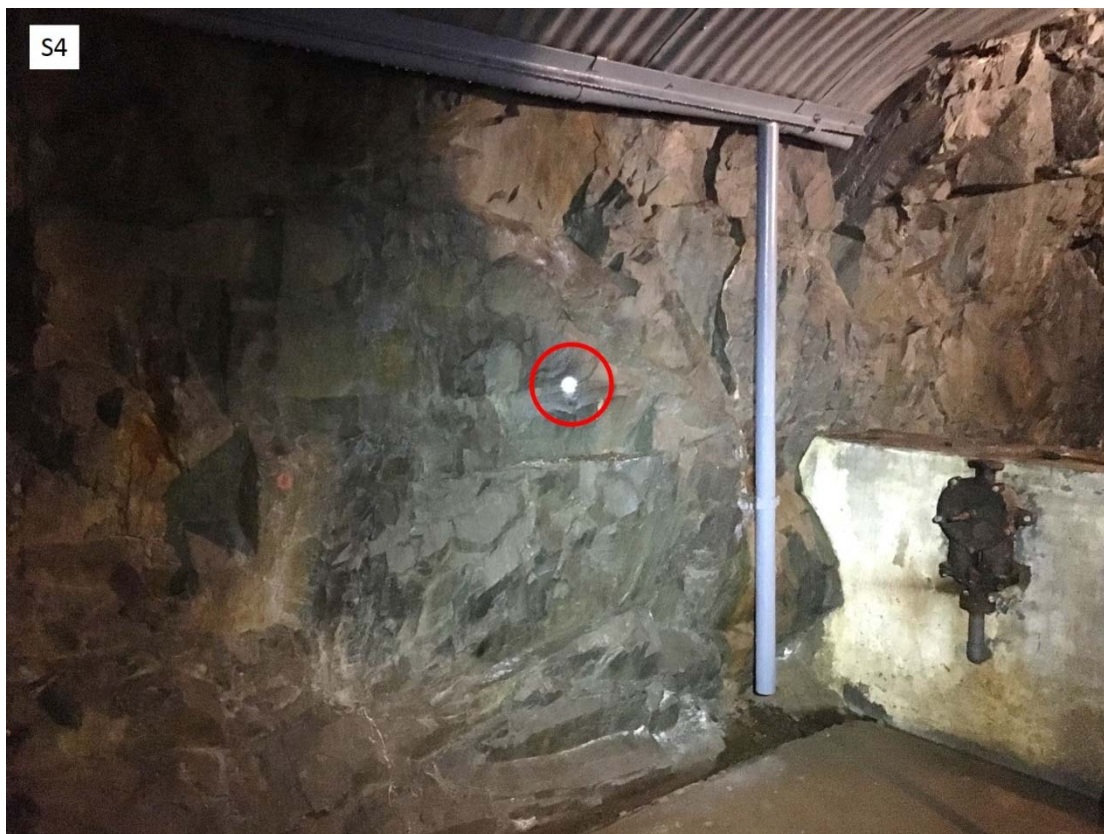
Figur 3: Markert plassering av anbefalt bolt ved lokalitet S4. Anbefalt boltelengde 2 meter.

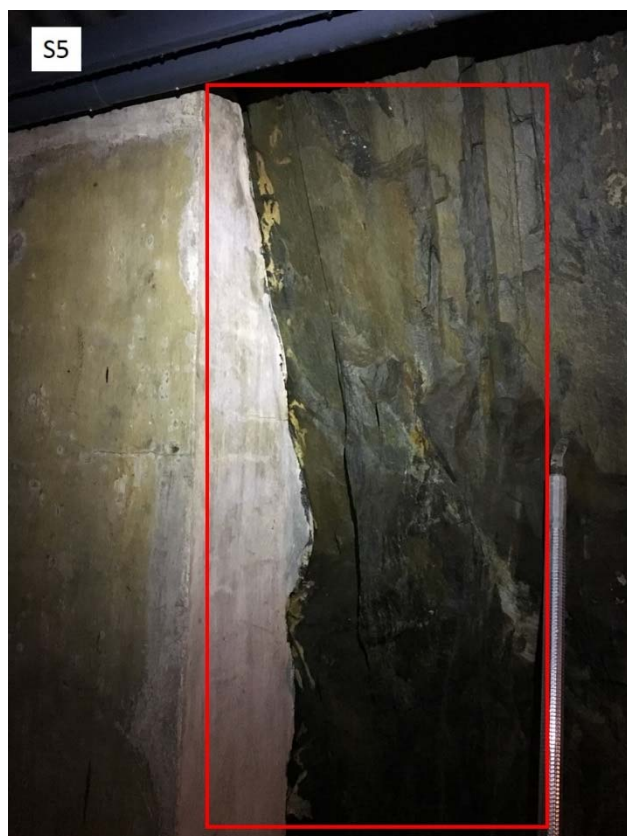
Figur 4: Delvis sprekkeavløst berg og behov for rensk ved lokalitet S5.

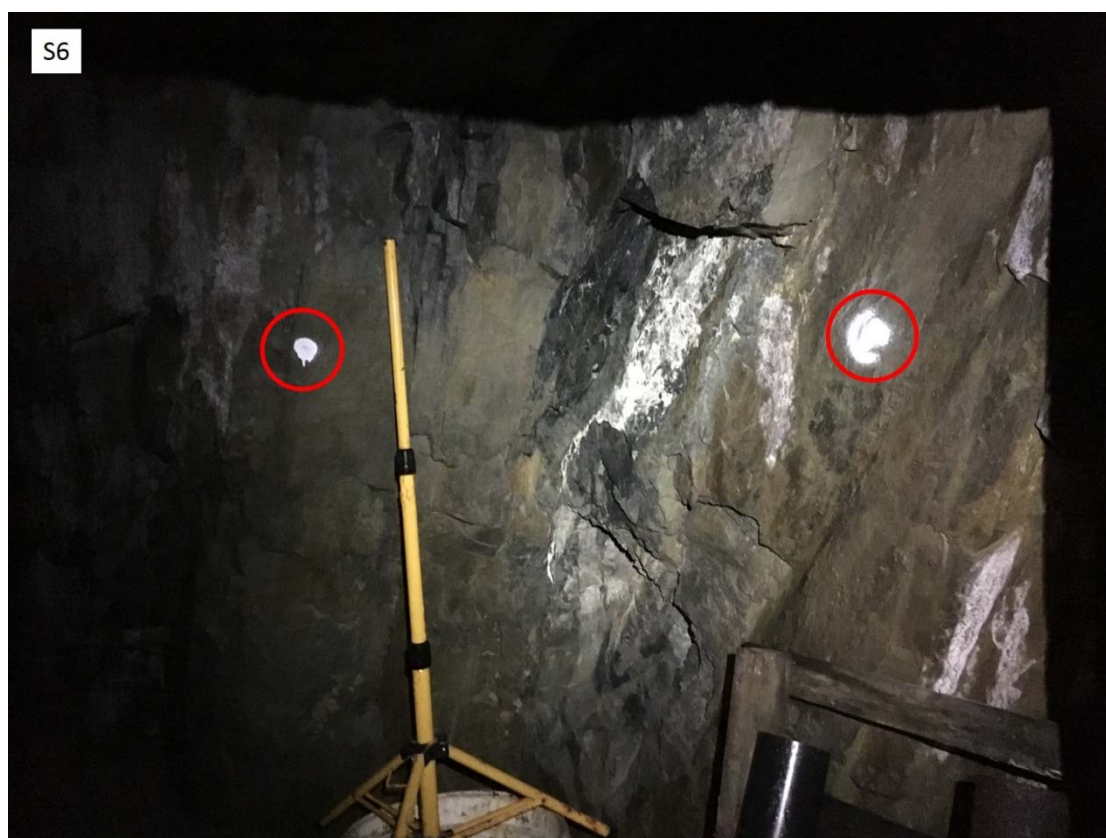
Figur 5: Markert plassering av anbefalt bolt ved lokalitet S6. Anbefalt boltelengde 2 meter.

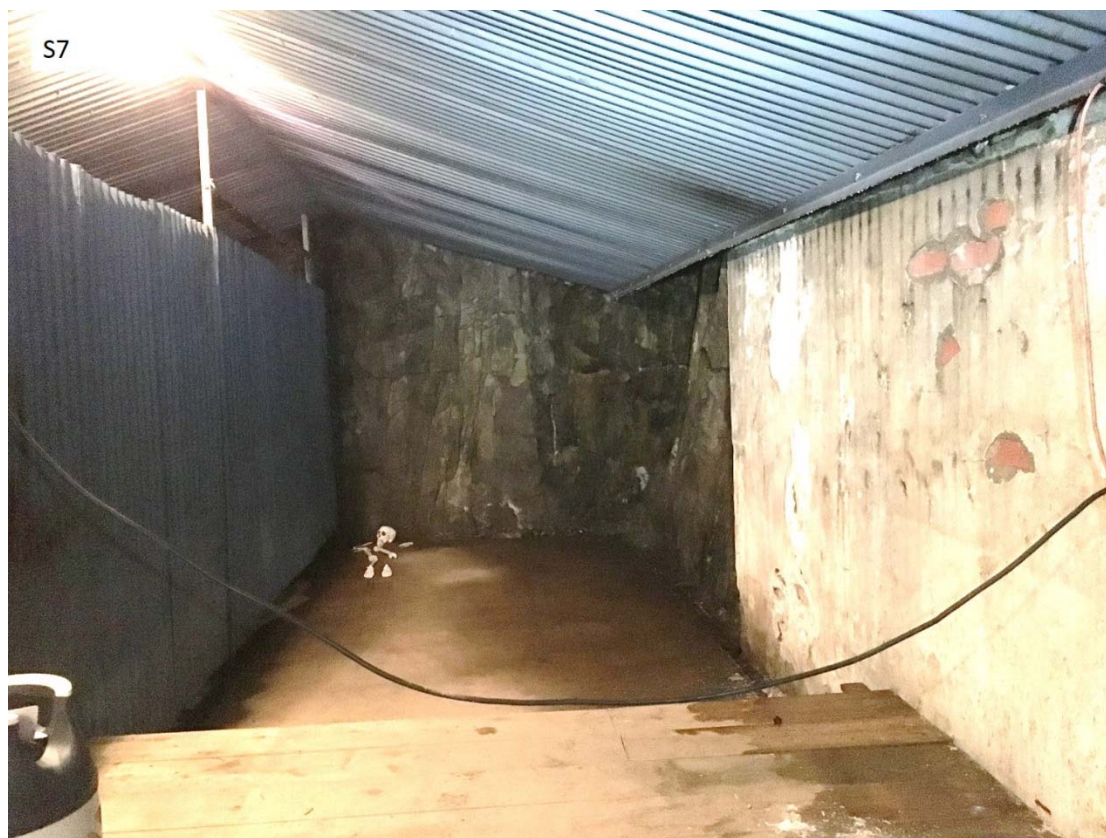
Figur 6: Plater i heng ved lokalitet S7. Vær oppmerksom ved senere inspeksjoner.

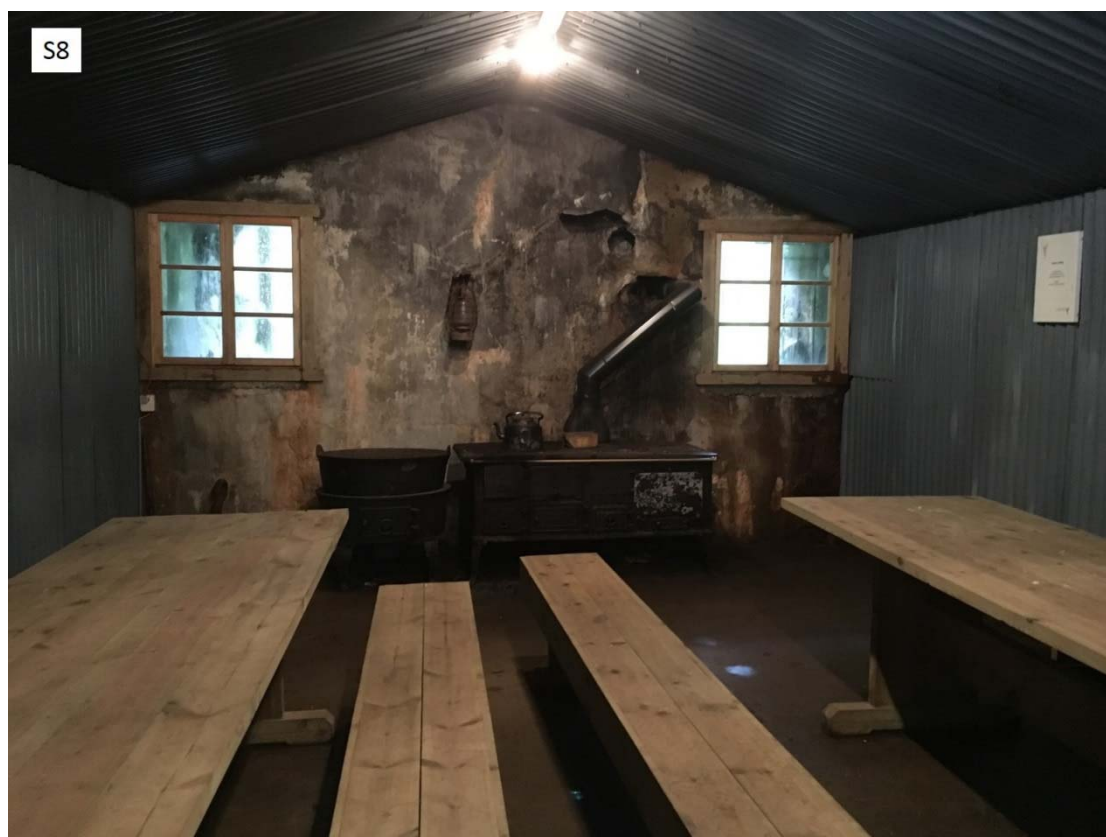
Figur 7: Plater i heng og vegg ved lokalitet S8. Vær oppmerksom ved senere inspeksjoner.

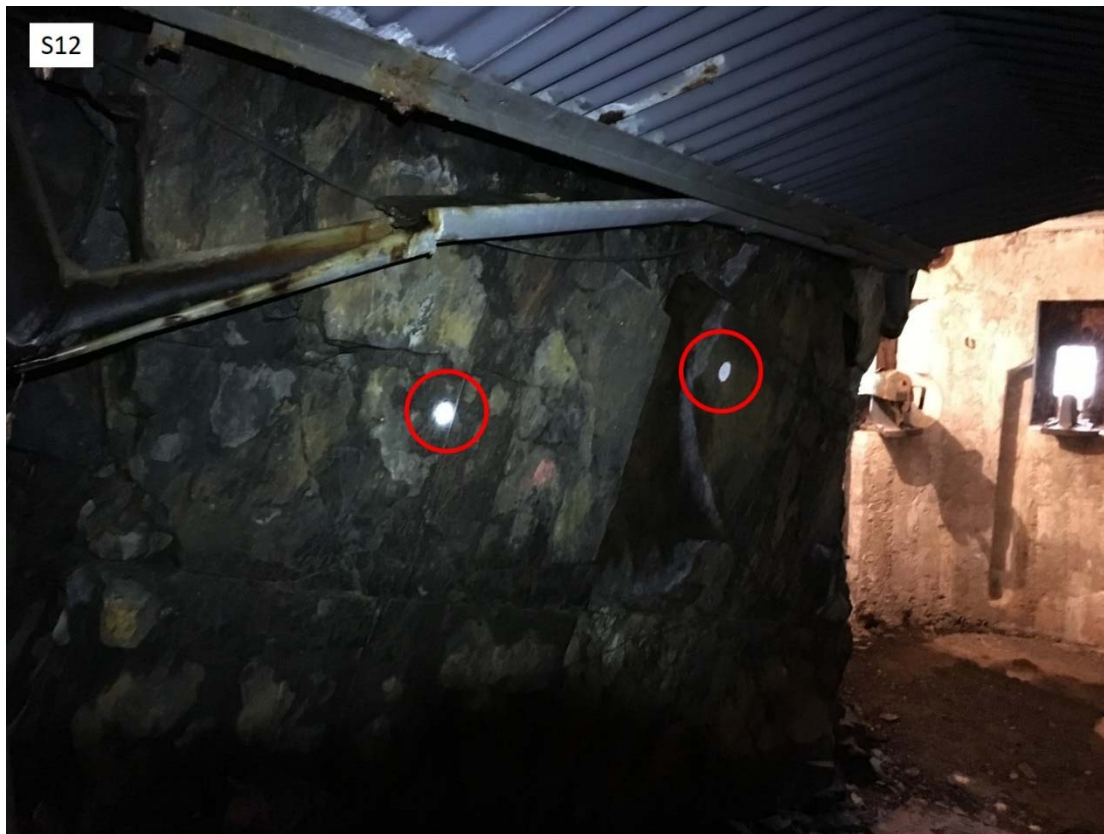
S9	Ammunisjonslager sør	Ikke noe synlig berg.	Vær oppmerksom ved senere inspeksjoner.
S10	Heng i gangareal	Mye løst i heng.	Grundig rensk av hele området.
S11	Venstre vegg/vederlag ved trapp opp mot kanonstilling	Bom i vegg/vederlag	1 bolt
S12 og S13	Stabbe/vegg mellom trapperom og nordre geværstilling	Bom i vegg	4 bolter á 1,5 meter.

Figur 8: Markert plassering av anbefalte bolter ved lokalitet S12. Anbefalt boltelengde 1,5 meter.

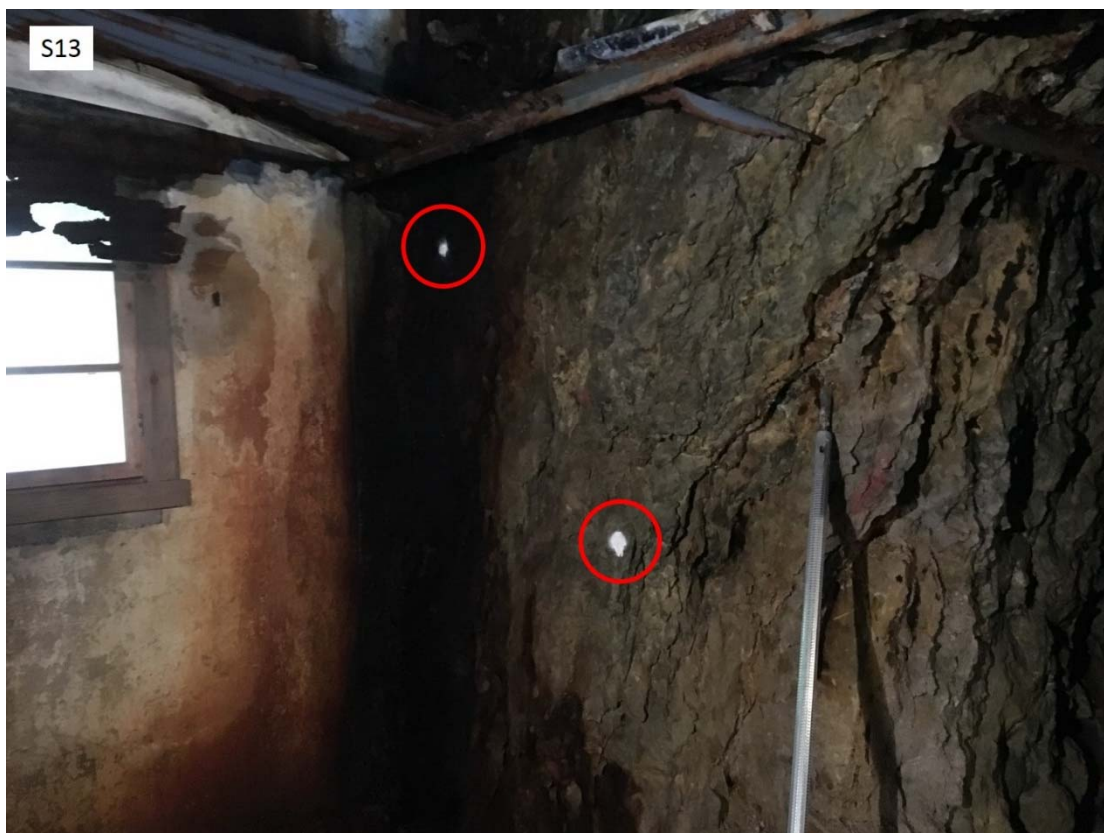
Figur 9: Markert plassering av anbefalte bolter ved lokalitet S13. Anbefalt boltelengde 1,5 meter.

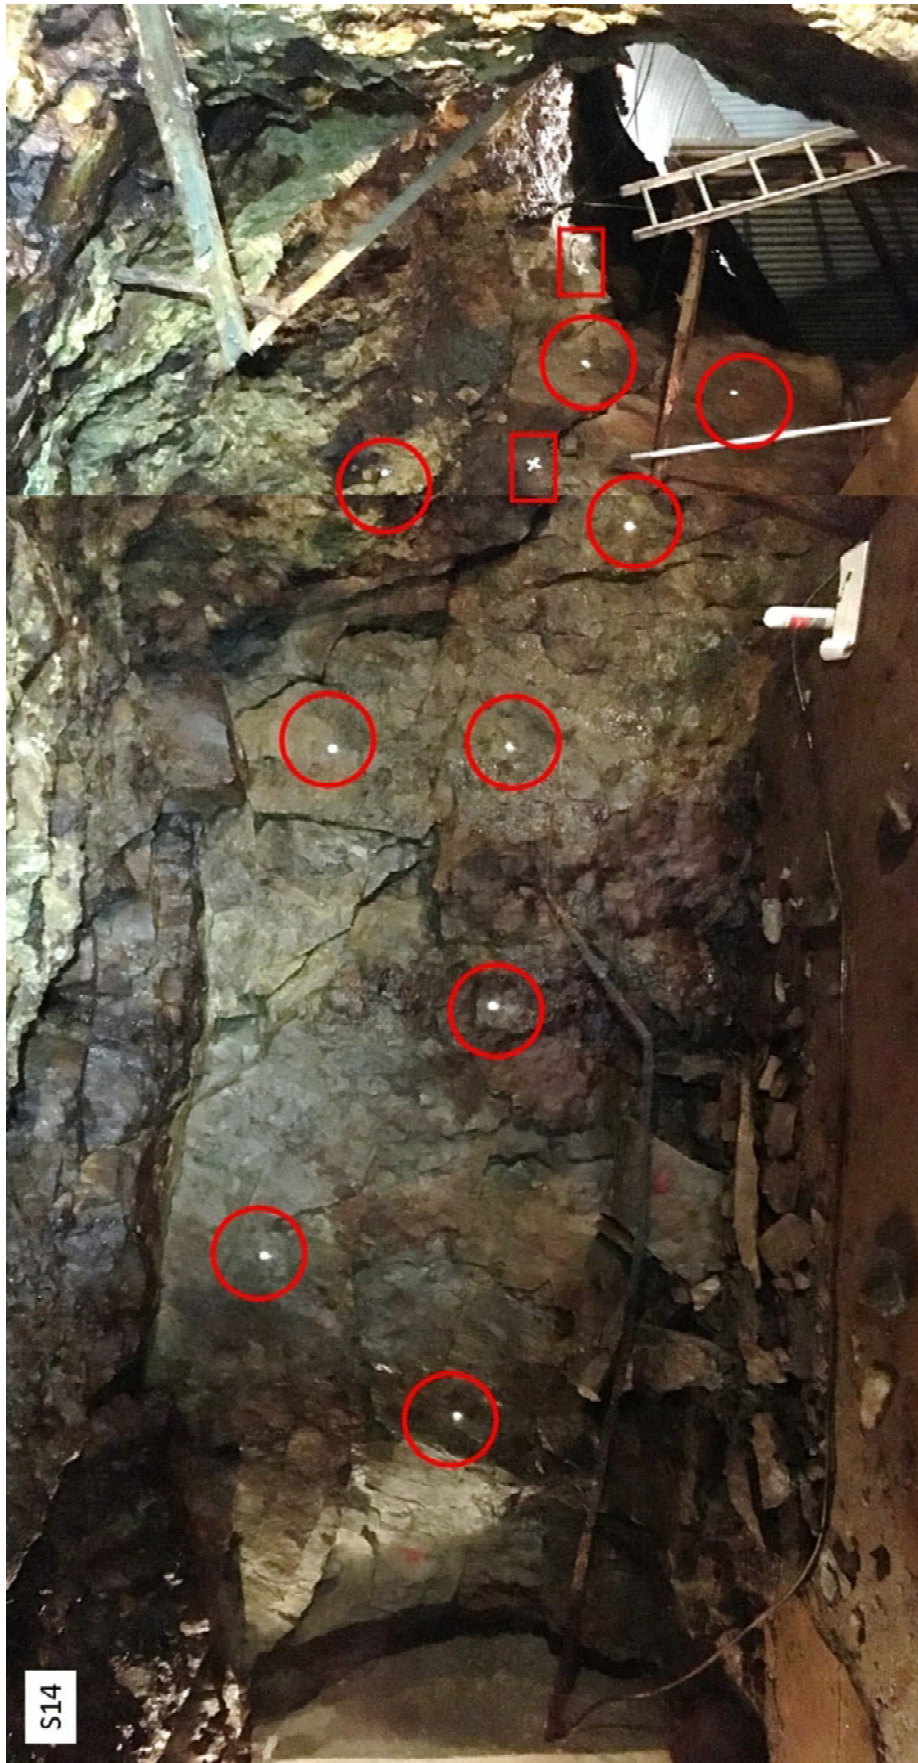
S14	Trappegang opp mot gevær- og kanonstilling	Her ble det rensket ned ca. 1m <sup>3</sup> helt og delvis sprekkeavløst berg. Det gjenstår fremdeles sprekkeavløst berg både i heng, vederlag og vegg, og det er store områder med bomt berg i vegg.	9 bolter. Vurder supplerende bolting etter rensk.  2 rensk + generell rensk i heng, vederlag og vegger  Ta ned takplater ved topp av trapp opp fra forlegning og utfør grundig rensk. Behov for ytterligere bolting må avgjøres etter utført rensk.  Det anbefales ikke å oppholde seg nært vegg før sikringstiltak er gjennomført.
-----	--	---	---

Det ble ikke foretatt kartlegging av strukturer og geologi, men bergmassen fremstår hovedsakelig som middels oppsprukket og stabil. I nordre deler av anlegget ble det hovedsakelig observert klink berg. Ved lokalitet S10 og S14 er bergmassen til dels svært tett oppsprukket, og det er noe tegn til svak forvitring av bergmassen. Ved disse lokalitetene er overdekningen liten, og foliasjonen står nær vertikalt, parallelt med veggene i en nordøstlig-sørvestlig retning. Her ble det observert mye bomt berg og sprekkeavløste steiner og blokker. Under befaringen ble det rensket ned 3-4 store flak og mange mindre steiner, til sammen i underkant av 1 m<sup>3</sup>. Det er fortsatt stort behov for rensk i dette området, og Multiconsult anbefaler at takplater ved topp av trapp opp fra forlegning demonteres slik at det kan utføres rensk også i dette området. Behov for ytterligere bolting må avgjøres etter utført rensk.

Figur 10: Markert plassering av anbefalte bolter og spesiell rensk ved lokalitet S14. I tillegg anbefales en generell rensk av heng og vederlag. Anbefalt boltelengde 2 meter.

Anbefalt boltesikring i dette området er primært for å ivareta totalstabiliteten i området og dermed forhindre større utrasinger, mens anbefalt rensk er for å hindre mindre nedfall som er til fare for besøkende. Multiconsult vurderer sannsynligheten for nedfall av stein og/eller blokker i dette området som så stor at vi fraråder unødvendig opphold i dette området før sikringstiltak er gjennomført.
