# Miljøkartlegging

## Naturhistorisk museum og botanisk hage

**Dato:** 16.12.2020

Statsbygg

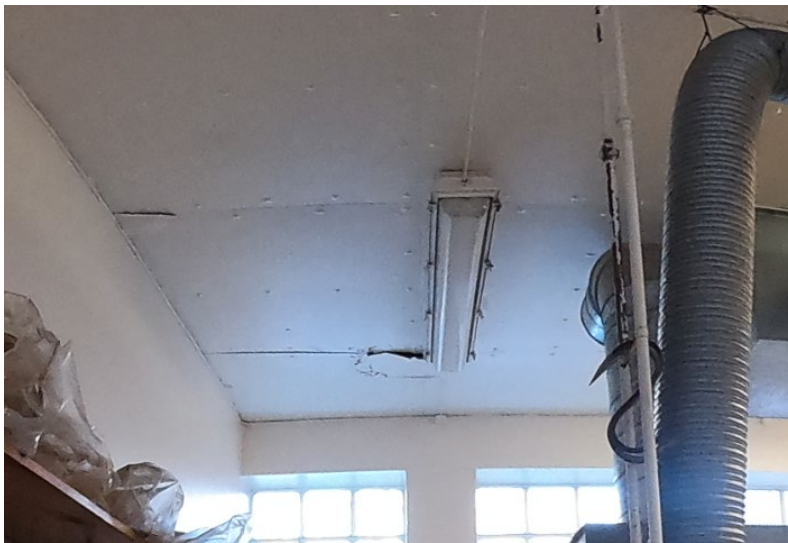
Det er observert asbestplater i taket i verksted og gamle PCB lamper i verksted 3 (B4.1), dette må fjernes og leveres som farlig avfall. Asbesten i taket må fjernes av godkjent firma og leveres som farlig avfall. Det er også sterk mistanke om blyskjøter i bunnledninger.

B4.1 – Asbestplater i taket, PCB lampe

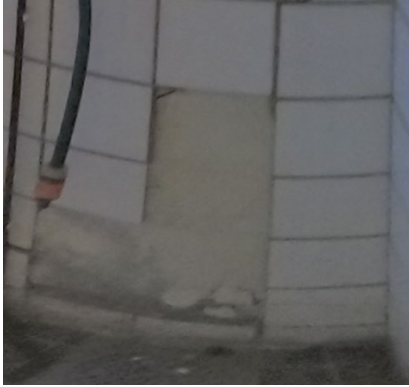
Prøve 1 - Fliselim og fuger – Prøve er ok.

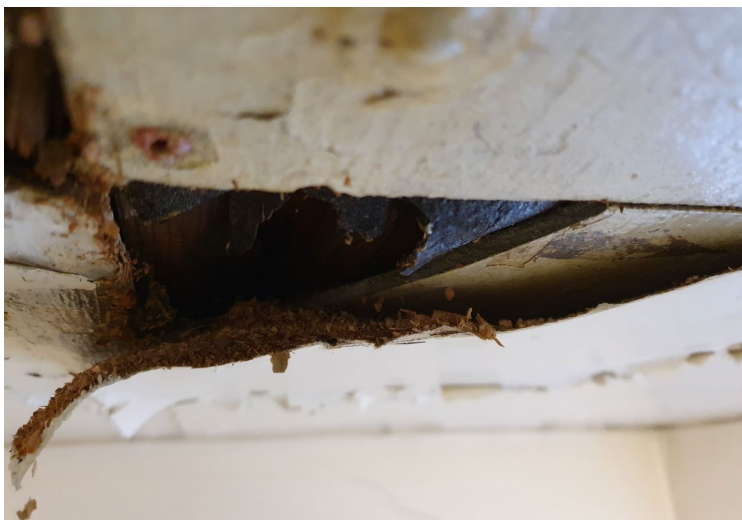
Prøve 2 - Plater tak, brukt til reparasjon – Prøve påviser asbest

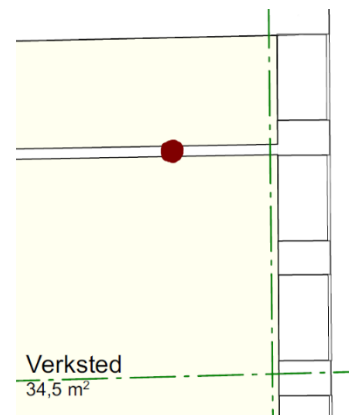
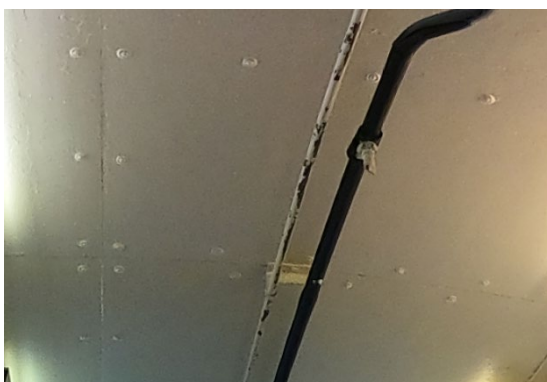
Prøve 3 – Takplater – prøve påviser asbest

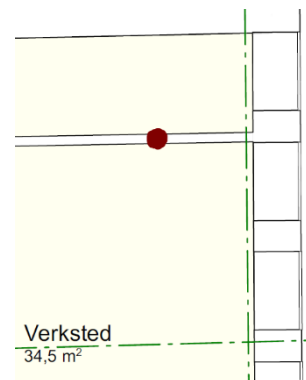
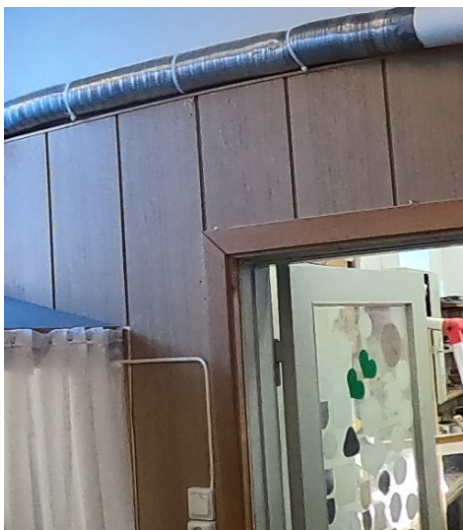
Prøve 4 - Plater på vegg – Prøve er ok.

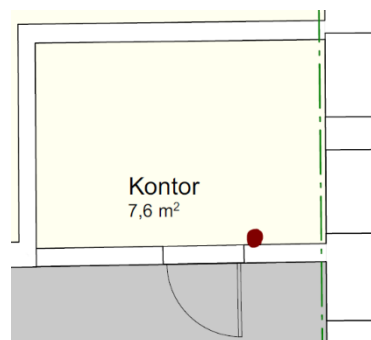
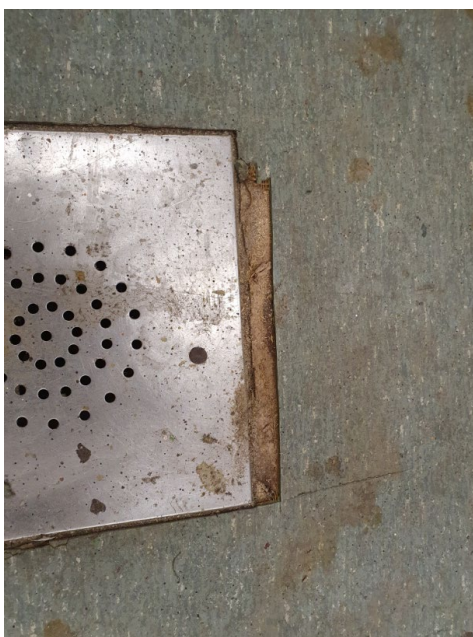
Prøve 5 – Belegg – Prøve er ok.

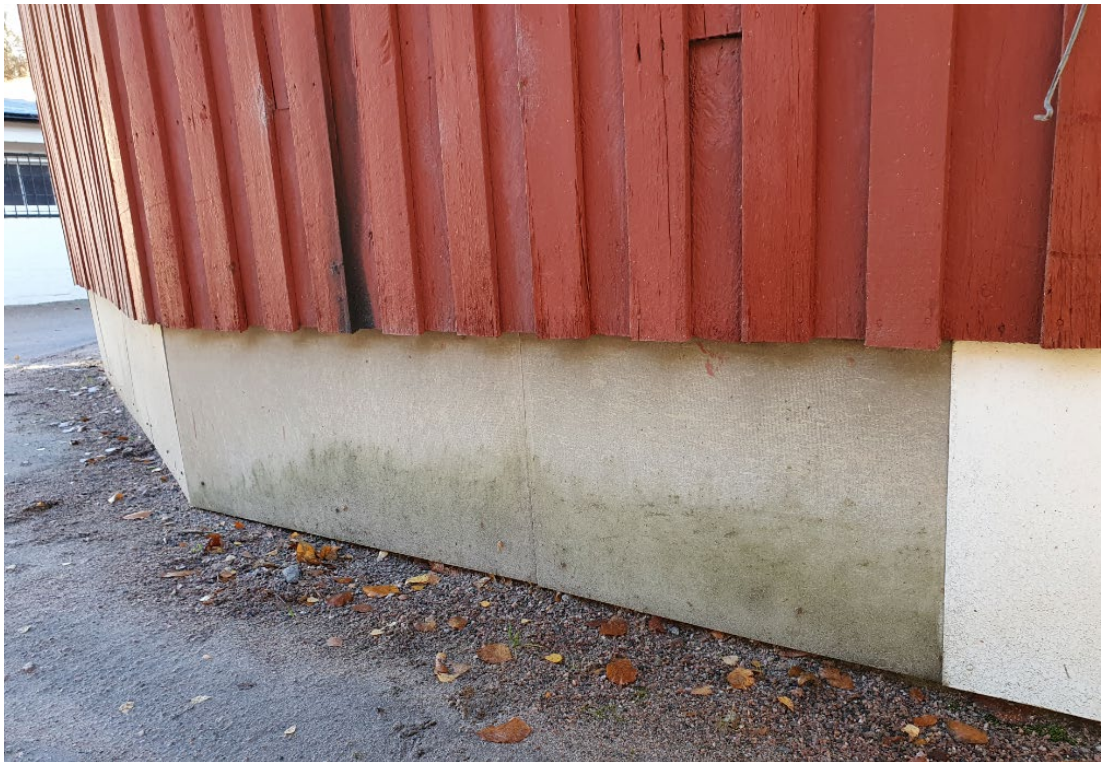
Det ble tatt prøve av plater på yttersiden av ringmuren, prøven viste at platene inneholder asbest, disse må saneres av godkjent firma og leveres som farlig avfall.

Prøve 1 – Plater på ytterside av ringmur – Prøve påviser asbest

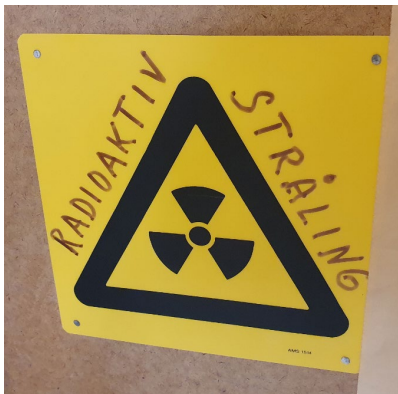
På døren inn til steinsamling er det fareskilt med «radioaktiv stråling»(B6.1), dette rommet må utbedres slik at personer i området er tilstrekkelig beskyttet mot stråling. Ellers anbefales det å rydde opp på kontorer for å forbedre inneklimate.

B6.1 – Skilt for radioaktiv stråling inn til steinsamling

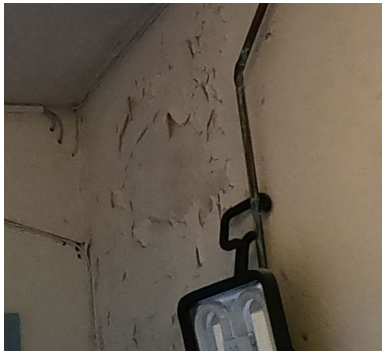
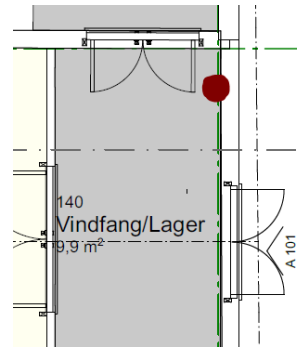
Prøve 1 – Blandet malingsprøve – Prøve er OK.

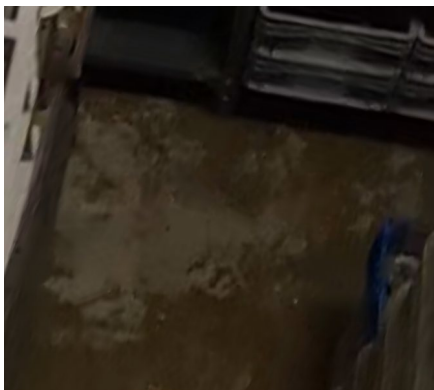
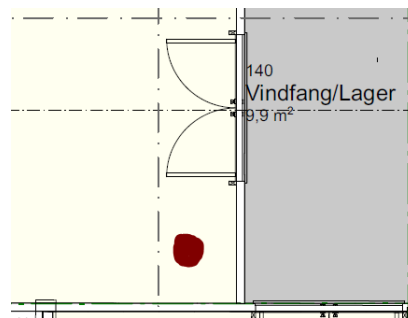
Prøve 2 og 3 – Påstøp og maling gulv – Prøve er ok.
