Ridehuset

Naturhistorisk museum og botanisk hage

Dato: 01.06.2021

Bygg D - Ridehuset

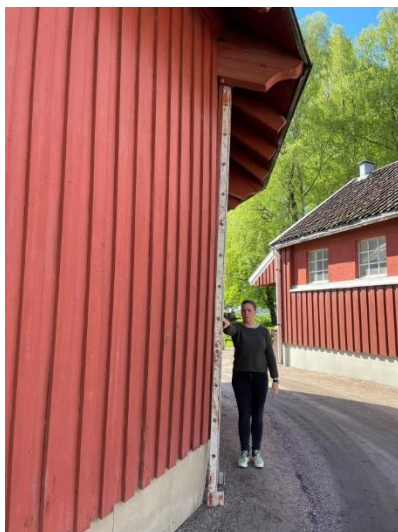
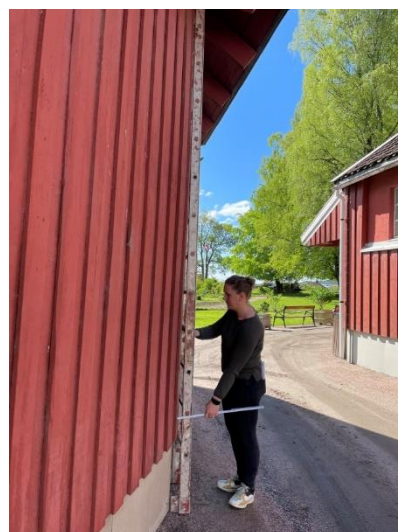
Utbøying av yttervegg ble målt til ca. 3 cm. Utbøyingen er synlig, men i seg selv ikke skadelig eller kritisk mtp. konstruksjonssikkerhet. Det antas å være en langsiktig deformasjon pga. egenvekt og snølast på taket forårsaket av skråstag mellom vegg og tak.

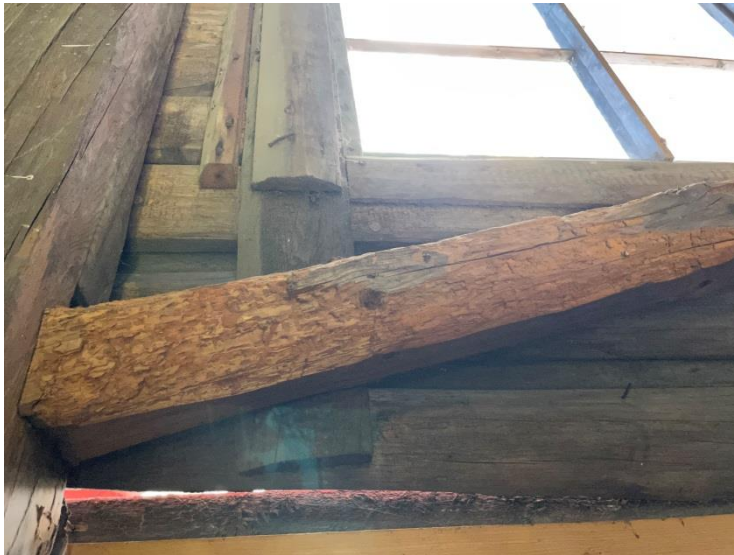
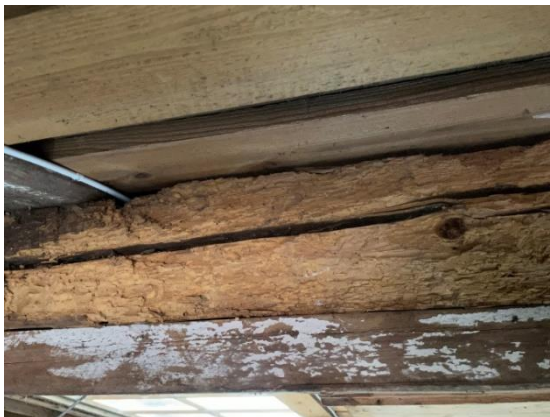
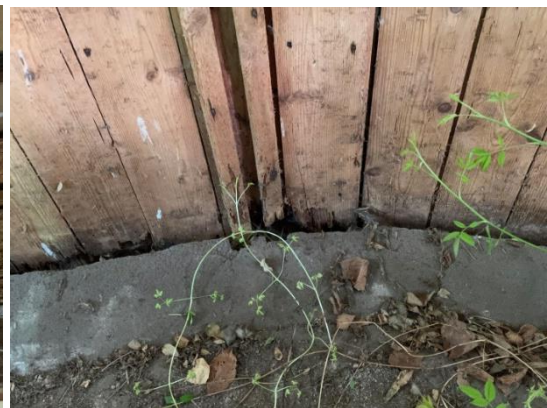
Bærestrukturen ble bare visuelt inspisert. Det er råteskader og insektangrep flere plasser, det har også vært flere runder med utskiftning av enkelte konstruksjoner opp gjennom årene. Innfesting av søylene til fundamentet var vanskelig å inspisere siden det var grunnmursplater på utsiden og trepanel på innsiden, men utfra råteskader på innsiden kan det virke som at hovedsøylene ikke står oppå en forhøyet ringmur over terreng/gulv. Dersom det kan samles vann og fuktighet i overgangen mellom betongfundament og tresøyler er dette svært uheldig mht. videre råteskader og redusert konstruksjonssikkerhet.

Det forutsettes at bygget rengjøres innvendig, planter som vokser inn i bygget fjernes sammen med jord og løv som ligger inntil konstruksjonen. I tillegg må bærende bygningsdeler av tre behandles for å forhindre at insekter fortsetter å bryte ned treverket.

Eksisterende bæresystem må gjennomgås av entreprenør med kulturvernskompetanse for å kunne bestemme hvilke bygningsdeler som må byttes. Dette anbefales utført i utførelsesfasen der også RIB evt. ARK kan være med å godkjenne endringer.
