SVALBARD KIRKE

TILSTANDSVURDERING AV TAK OG OVERGANGER

Oppdragsnavn **Svalbard kirke – Tilstandsvurdering av yttertak og overganger**
Prosjekt nr. **1350034553**
Mottaker **Statsbygg**
Dokument type **Rapport**
Dato **19.04.2021**
Utført av **Merete Alvsvåg**
Kontrollert av **Torgeir N. Eraker**
Godkjent av **Merete Alvsvåg**
Beskrivelse **Tilstand av tak og overganger**

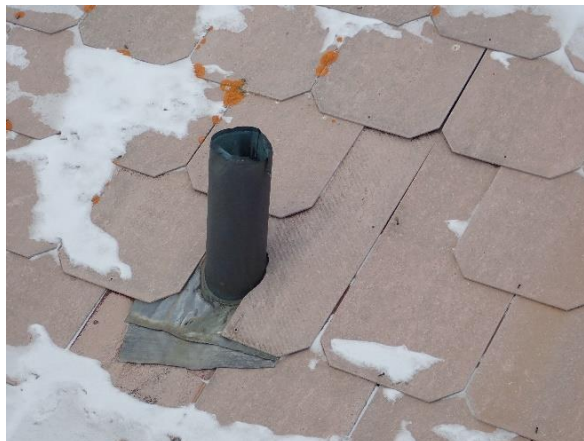
Det ble registrert noen manglende takplater og ett område med skader på slike, se bilde 7 - 10. Platene er ellers i tilfredsstillende stand, se bilde 1- 2.

Bilde 8: Manglende plate over gjennomføring og knust plate

Det er mulig å forlenge takets levetid ved midlertidige tiltak som å erstatte knuste plater og sette inn nye der det mangler plater, men det vil da være vanskelig få gjennomført nødvendige tiltak. Man må da gjøre en rekke midlertidige tiltak med begrenset levetid og høy lekkasjerisiko. Eventuelle erstatningsplater må ha samme mål som eksisterende plater, og utføres i asbestfri fibersement.

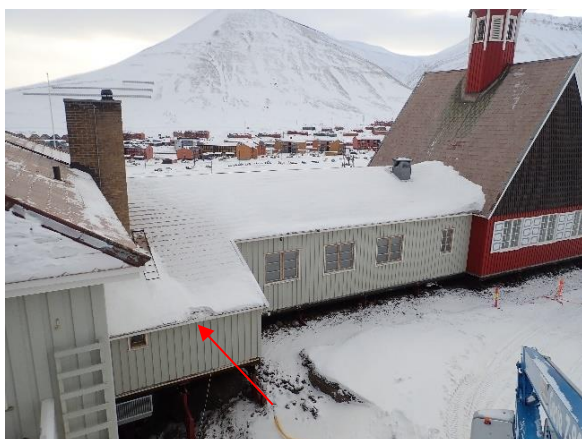
Bilde 9: Område med skader på takplater på mellombygget

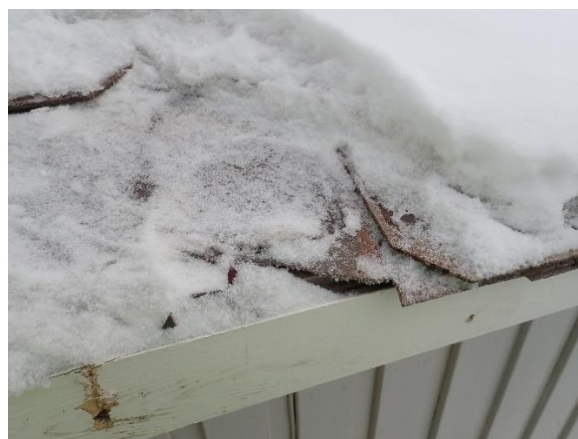
Bilde 10: Skader på takplater på mellombygget

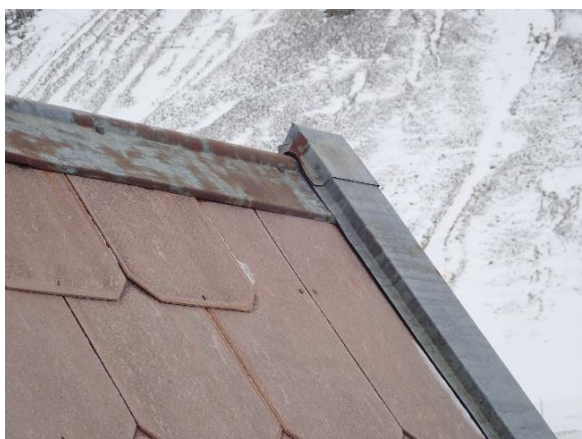
Det er metallbeslag langs mønene, takavslutninger mot gavl og rundt nedre del av klokketårnet. Beslagene er slitte og korroderte og medfører misfarging på takflatene, særlig under klokketårnet hvor det er kobberbeslag, se bilde 14. Mønebeslaget er kun festet inn med to spiker på siden av toppen i hver seksjon, se bilde 11. Det er også registrert en skade ved inngangspartiet til kirken, se bilde 13.

Bilde 11: Beslag på møne over kirken

Beslag generelt på bygget har nådd sin levetid og bør skiftes ut, da det er registrert rust og misfarging på områder i nærheten av dem. Det er også registrert fukt (eldre) enkelte steder under møner, som kan tyde på at det ikke er en tett løsning. I forbindelse med utskifting av mønebeslag anbefales det også å velge en mer fuksikker løsning med et tett undertak som minsker faren for lekkasjer i takkonstruksjonen, se figur under.

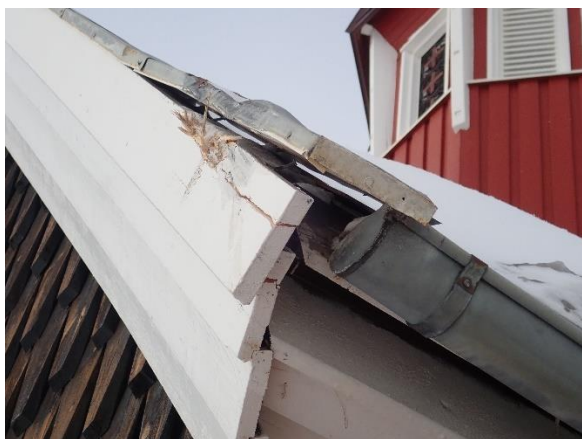
Bilde 13: Beslag med inngangspartiet, med en skade

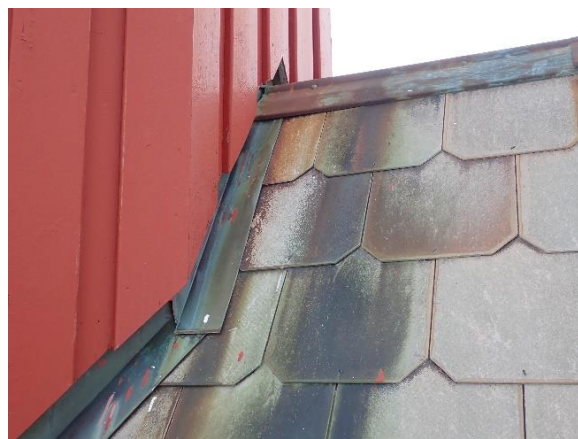
Bilde 14: Beslag rundt klokketårn med avfarging på taksteinene rundt

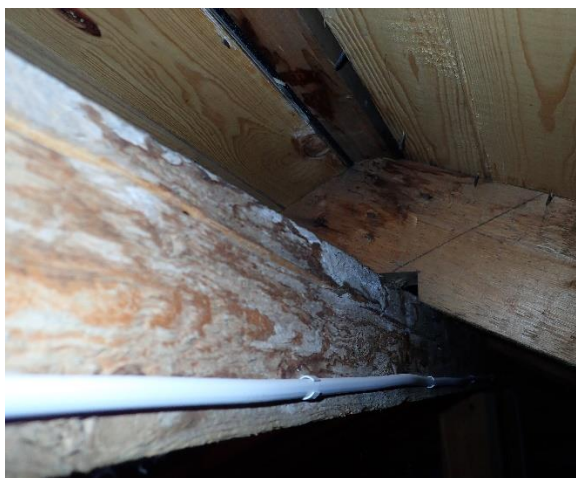
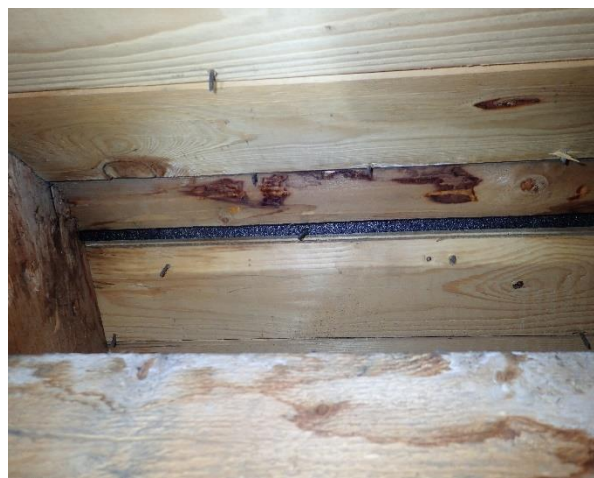
Det er registrert noen fuktskader på undersiden av mønene, se bilde 15 og 16. Dette kan ha sammenheng med at dagens løsning begynner å bli utett enkelte steder.

Bilde 15: Innsiden av mønet ved boligdelen med noen eldre fuktskader

Bilde 16: Innsiden av mønet ved boligdelen med noen eldre fuktskader

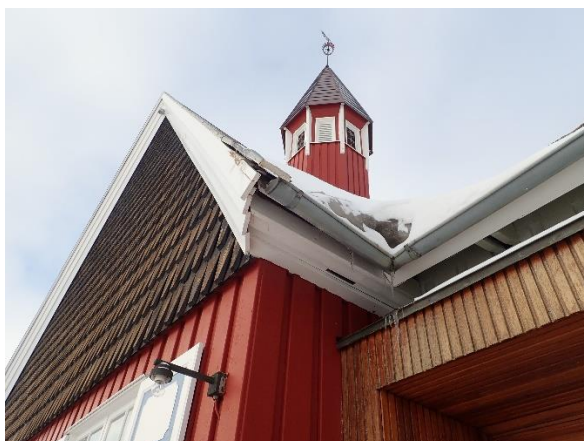
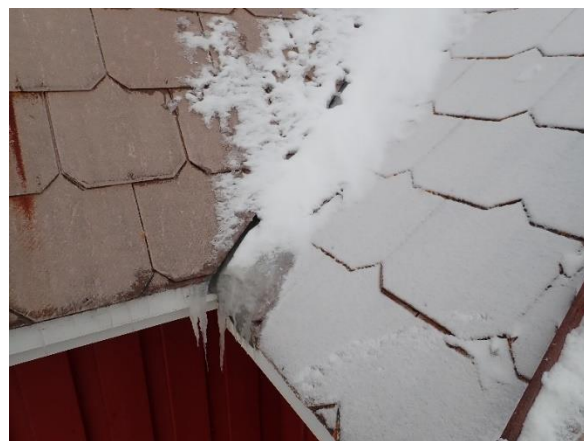
Det var vanskelig å vurdere vinkelrennebeslagene sin tilstand siden det var is i alle. Dette kommer trolig av varm luft som lekker opp på kaldt loft, og medfører at snø smelter og deretter fryser i rennen.

Bilde 17: Vinkelrennebeslag med is i, over inngangen til kirken.

Bilde 18: Vinkelrennebeslag med is i, på vestsiden av kirken

Siden det er mye is i rennen kan det tyde på at det er utett konstruksjon under og varm luft kommer inn på kaldt loft og smelter snøen, som igjen fryser. For å skifte vinkelrennebeslag må steiner i nærheten demonteres før beslaget kan fjernes. Dersom taket skiftes ut vil vinkelrenner skiftet ut. Det monteres nye vinkelrennebeslag i lakkert stål/aluminium før taket legges på. Om

Dersom taket ikke skiftes ut, vil det blir vanskelig å skifte vinkelrennebeslagene. Som ein midlertidig løsning kan man forsterke vinkelrennebeslagene ved å male med korrosjonsbeskyttende maling og deretter smøre dem med en tykkere maling.

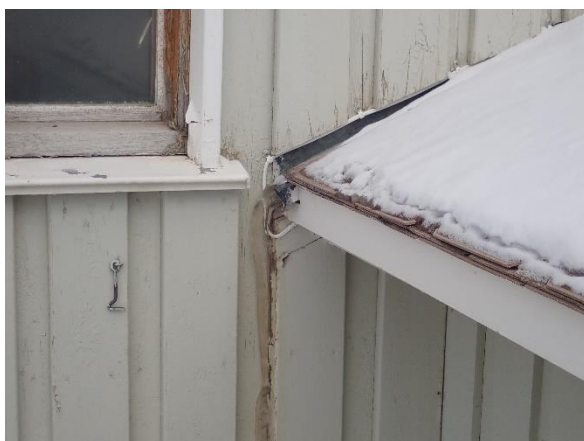
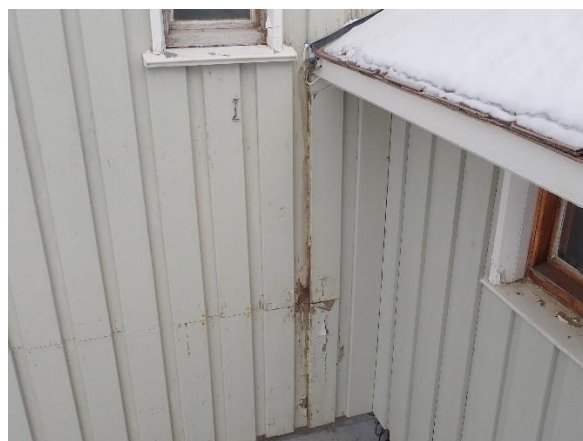
Det er 6 vinkelrenner på bygget og det var is i de fleste da befaringen ble gjennomført. Det er registrert skader i nærheten av beslagene, særlig ved boligdelen på vestsiden, se bilde 19 og 20.

Bilde 19: Vinkelrennebeslag med ising og skade på kledning

Bilde 20: Vinkelrennebeslag med ising og skade på kledning

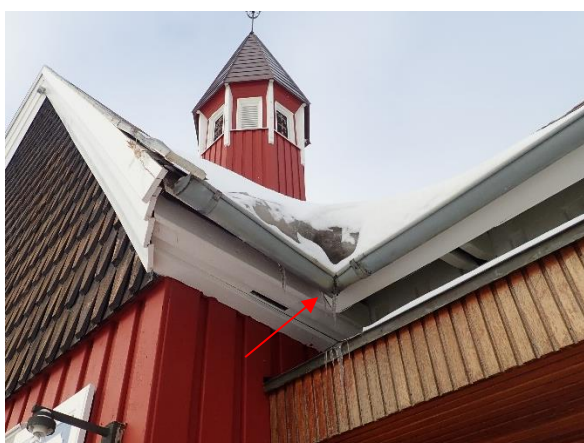
Takkonstruksjonen er oppført som et kaldt skråtak med utvendige takrenner over inngangspartiene til kirken og boligdelen. Det er ikke nedløp på bygningen, men det er et utkast på hver takrenne, se bilde 22 og 24. Det er registrert et hull i innvendig hjørne av takrennen over inngangen til kirken, se bilde 21. Det er ellers ikke registrert skader på takrennene.

Bilde 21: Takrenne over inngang til kirken, med skade i innvendig hjørne

Takrenner er generelt i god stand, men i innvendig hjørne over inngangen til kirken er det registrert et hull i takrennen, trolig i overgangen mellom rennene. Det anbefales å skifte ut takrennen over inngangen til kirken, og hvis hele taket fornyes bør begge renner fornyes.

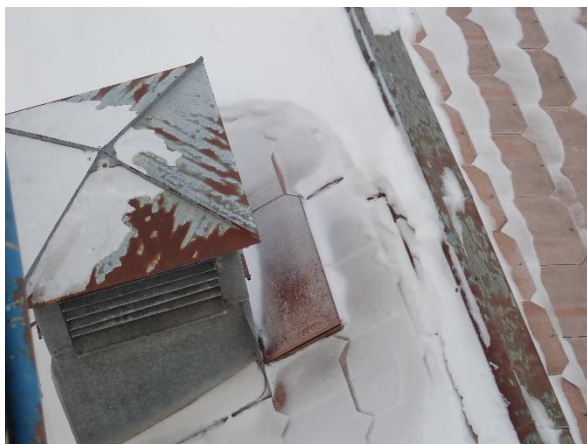
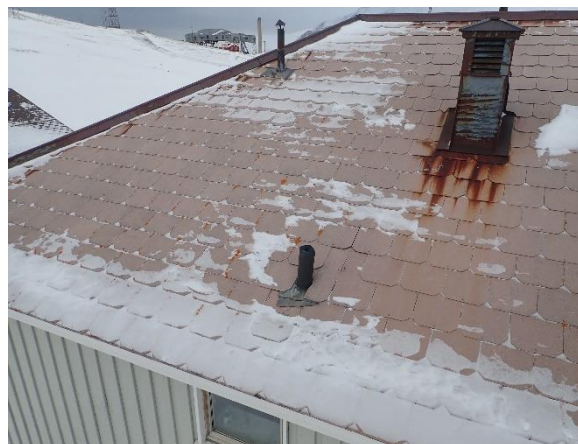
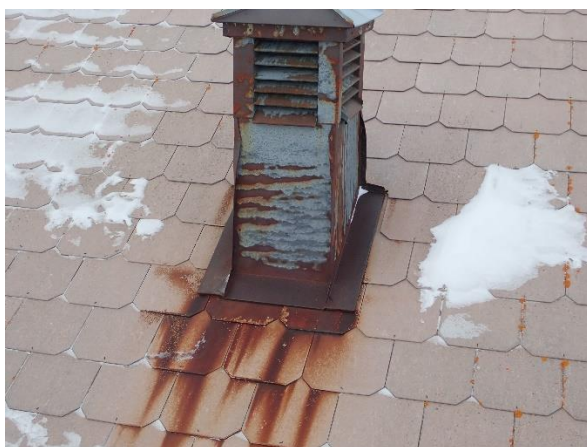
Det er ulike takhatter på taket over boligdelen og mellombygget som er i varierende stand, men generelt er det behov for tiltak. Det er registrert rustet stål, se bilder 25 – 27, og noen steder har dette medført misfarging på takplatene. Det er også hatter som har en uheldig løsning for å hindre vann/snø å komme inn, se bilde 28 og 30. Gjennomføringen til lufting av avløp er heller ikke tett, se bilde 29, og det er registrert lekkasjer på innsiden av taket. Overganger mot takplatene er også noe usikre i forhold til fuktsikring, da det ikke er utført i henhold til prinsippet om to-trinnstetting.

Bilde 25: Takhatt plassert på mellombygget

Bilde 26: Takhatter på boligdelen

Bilde 27: Takhatt knyttet til kasse på loftet tilhørende boligdelen

Takhatter er rustet og det er flere som har en dårlig løsning og gir mulighet for vann/snø å komme inn. Dersom taket skiftes ut demonteres takhatter og erstattes med nye takhatter med mer fuktsikre løsninger, hvor vann/snø ikke lett kommer inn. Det monteres i tillegg en mansjett tilpasset bruk på undertaket, se kap. 3.4.

Takhatter kan alternativt males med korrosjonsbeskyttende maling om taket ikke skal skiftes, men det vil være en usikkerhet knyttet til restlevetid.

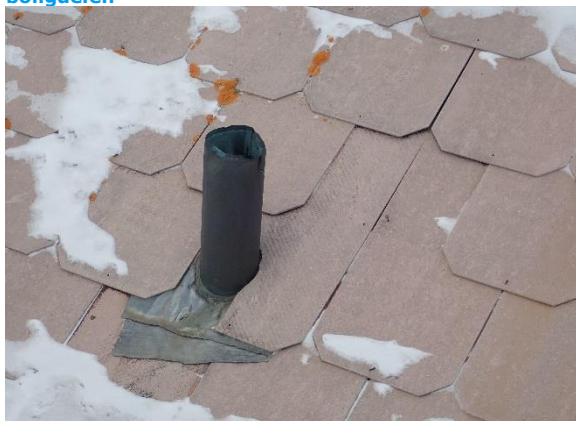
Bilde 29: Avtrekkskanal knyttet til bad uten hatt

Der det er manglende mansjetter rundt gjennomføringer i taket, må det utføres utbedringstiltak. Eksisterende takhatter demonteres før det blir montert en mansjett tilpasset bruk på undertaket rundt røret, dersom man skal gå for midlertidig løsning er ikke dette gjennomførbart. I så tilfelle må det forsøkes å gjøre enkle utbedringsarbeider på stedet, uten å demontere tak eller hatt.

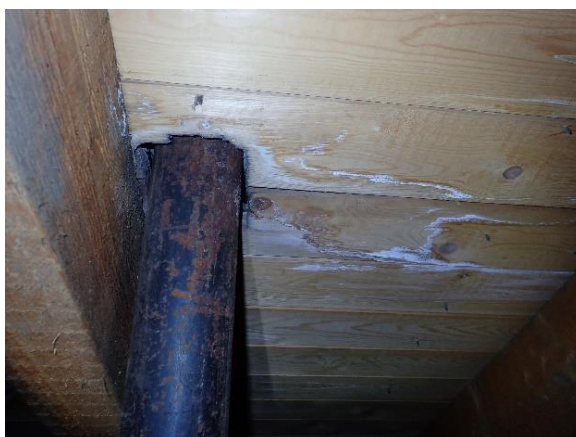
Loftet over boligdelen og ved klokketårnet er kalde loft. Den innvendige takkonstruksjonen virker generelt å være i god stand (bilde 31 og 32), men det er registrert enkelte eldre fuktskader på bordkledningen i undertaket, i hovedsak der det er gjennomføringer, se bilde 33.

Bilde 33: Gjennomføring på tak (mot øst) med eldre fuktskade

I utgangspunktet er det ikke behov for utbedring av eldre fuktskader så lenge taket blir tettet.

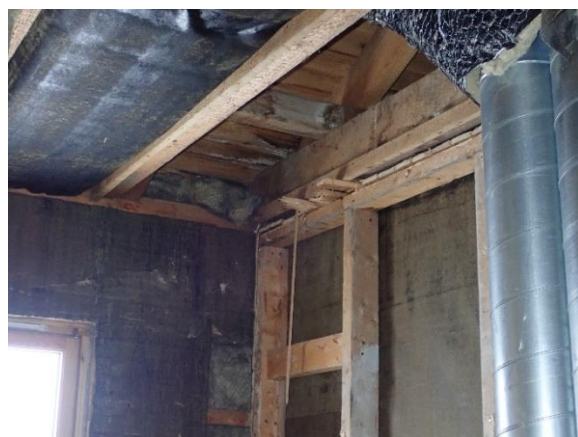
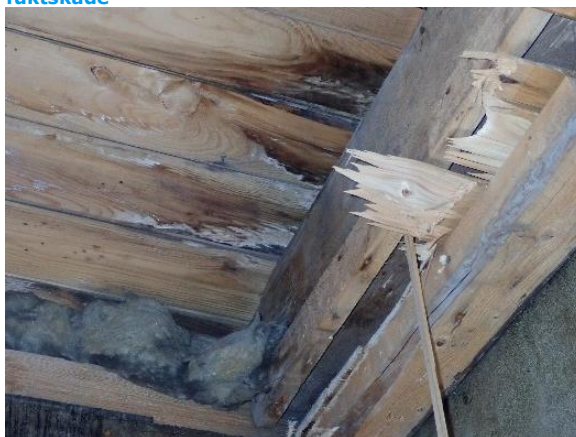
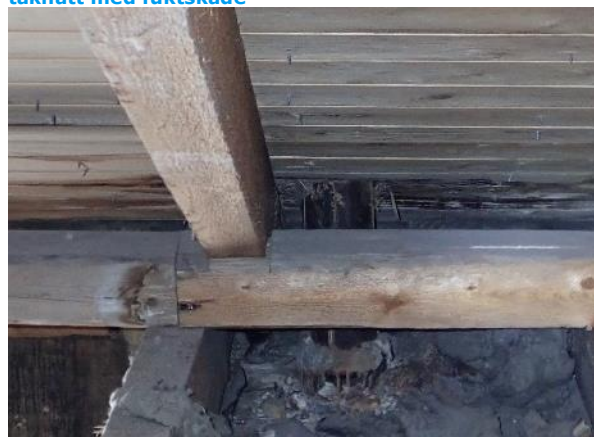
Det er også registrert en nyere fuktskade i nærheten av ytterveggen tilhørende boligdelen, dette også ved en gjennomføring i takkonstruksjonen, se bilde 34 - 36.

Bilde 34: Gjennomføring i nærheten av yttervegg uten takhatt med fuktskade

Bilde 35: Gjennomføring i nærheten av yttervegg uten takhatt med fuktskade

Bilde 36: Gjennomføring i nærheten av yttervegg uten takhatt med fuktskade

Der det er registrert store fuktskader må enkelte bord i området også skiftes ut.

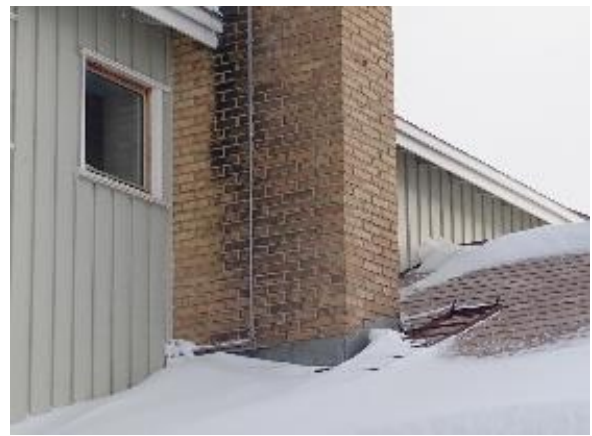
Det er en pipe på mellombygget, som går noe inn i boligdelen. Den er murt opp av teglstein, og utvendig ser pipen ut som den er i god stand, se bilde 37. Pipen går delvis inn i boligdelen sin yttervegg, og det mangler dekklist i overgangen, se bilde 38 og 42.

I overgangen mot taket til boligdelen er beslaget under takstein, og taksteinen har blitt vippet opp, se bilde 41. Bilde 42 viser at beslaget her er lagt over taksteinen, og at det mangler ein god overgangen videre ned langs raften. I tillegg blir ikke vann ledet bort fra pipen og dette gir en misfarging på pipen, se bilde 38.

Bilde 38: Pipe med overgang mot yttervegg

Pipen er ikke kontrollert i detalj, men det er videre anbefalt tiltak i overganger mot tak og vegger. Det anbefales å montere nye beslag langs pipen for å hindre avrenning på selve pipen. I tillegg bør forbeslaget skiftes og det bør etableres en litt annen løsning for å en mer fuktsikker løsning og hindre oppsprekking av mørtel, se figur 4 under. På samme måte som for takhattene er det begrensede muligheter for å gjøre slike utbedringer som et midlertidig tiltak.

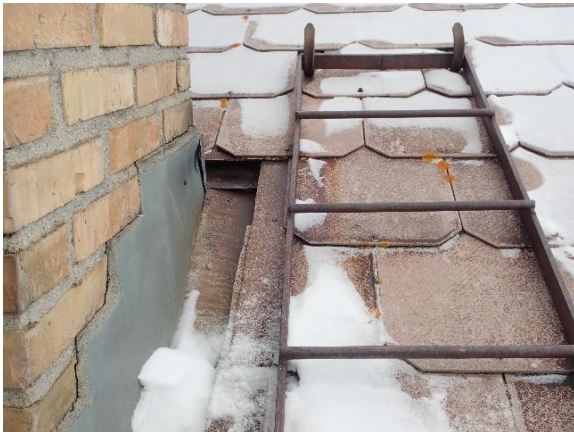
I overgangen mot taket på mellombygget er det fotbeslag og trappebeslag langs pipen som er festet inn i mørtelen. Der trappebeslaget er ført inn i mørtelen er det registrert en langsgående sprekke, se bilde 39.

Bilde 39: Overgang mot yttertaket til mellombygget

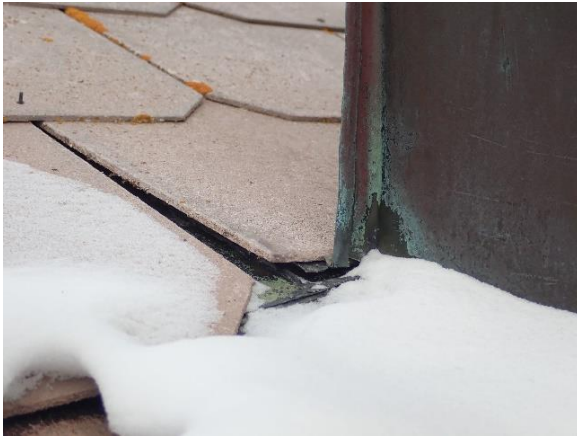
Bilde 41: Overgang mot taket til boligdelen, på baksiden

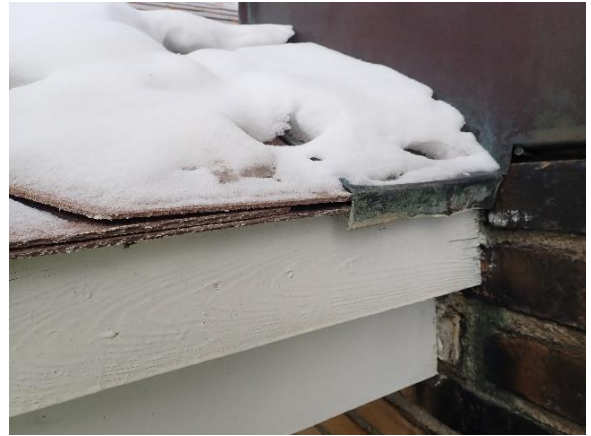
Bilde 42: Overgang mot taket til boligdelen, på siden

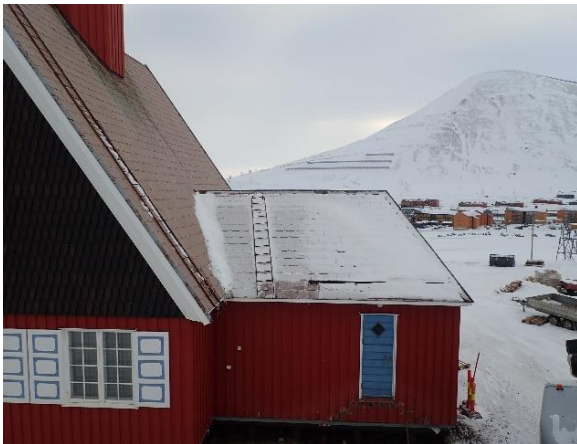
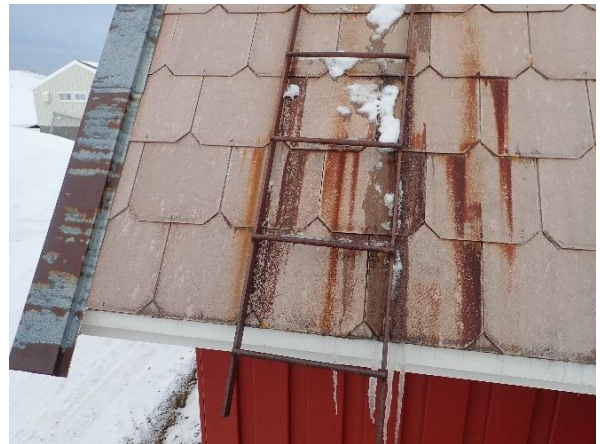
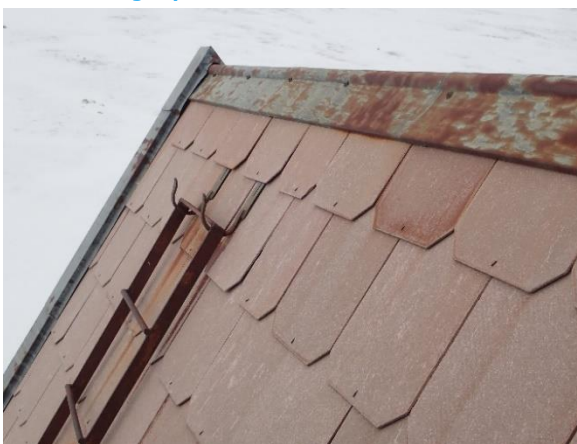
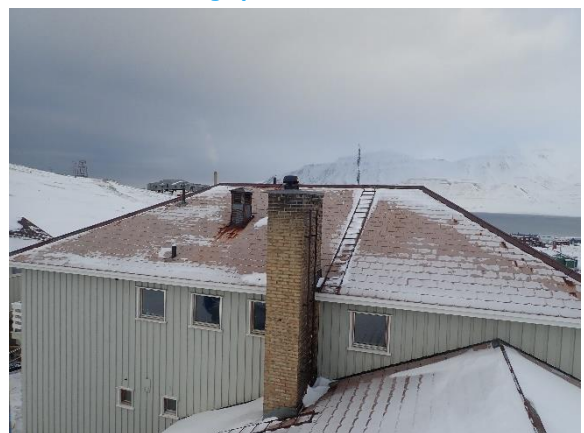
Det er registrert fire stiger på takene, og de er alle rustet og de gir misfarging på takflaten i nærheten. Stigene er festet på kroker og stigene oppfyller ikke dagens krav til adkomststyr.

Bilde 43: Stiger på taket ved kirkedelen

Bilde 44: Rustet stige på tak nedenfor klocketårnet

Bilde 45: Kroker til stige

Bilde 46: Stiger på mellom- og boligbygget, også opp langs skorstein.

Stiger er ikke godkjent etter dagens regelverk og det anbefales å fjerne samtlige. Ved omtekking av tak kan det vurderes å etablere et moderne adkomstsystem der det er behov for dette (skorstein).

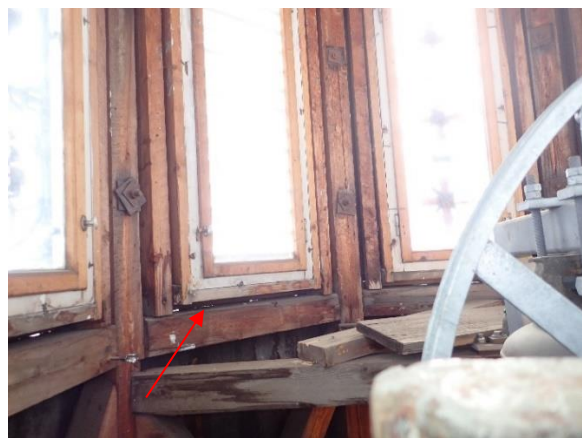
Kirken har et klokketårn bygget av trekonstruksjoner, og tekket med kobberbeslag. Tilstanden til klokketårnet utenfra er tilfredsstillende, og det er kun registrert dårlig beslag ned mot taket, men dette er omtalt i kap. 2.1.2. Innvendig konstruksjonen i klokketårnet er bygd opp som et kaldt loft, med isolasjon ned mot forsamlingslokalet. Det er vinduer i toppen av klokketårnet og det var mulig å se rett ut mellom vegg og vindu, da det manglet tetting, se bilde 50.

Bilde 50: Vinduer i klokketårn uten tilstrekkelig tetting i overgangene

Klokketårnet er i hovedsak i tilfredsstillende tilstand og det er ikke nødvendig å gjøre tiltak på taket utenom normalt tilsyn. Vinduer i tårnet har ikke tilstrekkelig tetthet, og det anbefales å montere en fuge og tettelist for å hindre snø/regn i å komme inn og fukte opp innsiden av tårnet.
