Hjorten

OPPDRAKSGIVER
Gjemnes kommune

EMNE
Brannteknisk tilstandsvurdering

DATO / REVISJON: 19. mai 2021 / 00
DOKUMENTKODE: 10221076-RIBr-RAP-05-001

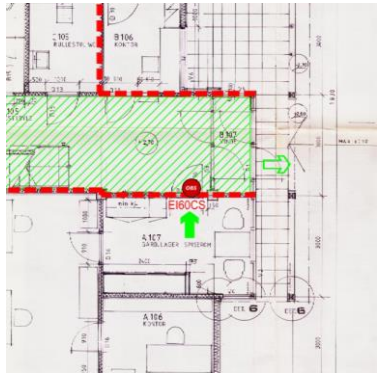
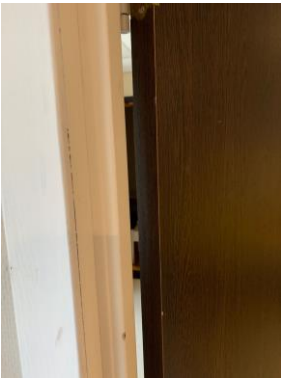
9.

OMRÅDE	Dør til arbeiderbolig.	Dør må byttes til dør med brannmotstand EI ₂ 30-S _a .
			TILSTANDSGRAD	TG 3	
			KOMMENTAR	Dør har ikke brannmotstand

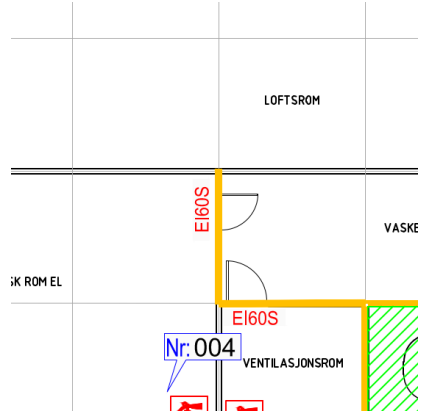
10.

OMRÅDE	Plan 3, dør mot ventilasjonsrom og rom for el	Dør mot ventilasjonsrom og mot el-rom må byttes til dør med brannmotstand EI ₂ 60-S _a
			TILSTANDSGRAD	TG 2	
			KOMMENTAR	Dør mot ventilasjonsrom mangler brannmotstand	
Tilstand					
<p>BF 85 stiller følgende krav til dører:</p> <ul style="list-style-type: none"> - Dør i branncellebegrensende vegg skal generelt ha minst 1/2 av veggens brannmotstand. - Dør i og mot rømningsvei skal utføres med brannmotstand B30 mellom branncelle og korridor. - Dør fra rømningskorridor til trapp må ha brannmotstand B 30 S (E30CS) eller F 30 S - Dør i rømningsvei skal slå ut i rømningsretning. - Rømningsdør skal kunne åpnes innenfra med ett grep. <p>Kontroll ved befaring viste at noen dører mangler brannmotstand, men at det generelt var brannmotstand på flere av dørene.</p>

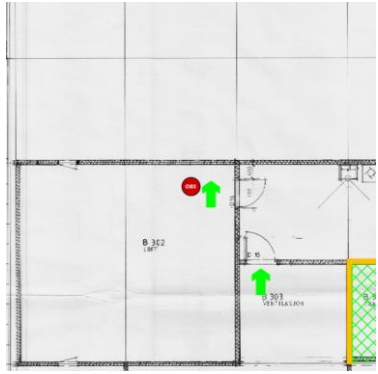
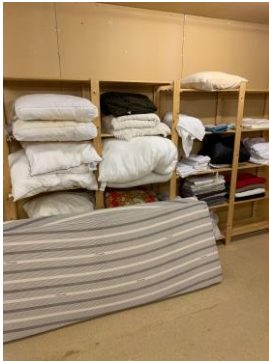
11.

OMRÅDE	Plan 3, teknisk rom	Det er ikke tillat med lagring på teknisk rom. Det som er lagret må flyttes, kan flyttes til lager/vaskerom.
			TILSTANDSGRAD	TG 3	
			KOMMENTAR	Lagring på teknisk rom	
Tilstand					
<p>Krav til tekniske installasjoner:</p> <ul style="list-style-type: none"> - Tekniske installasjoner skal prosjekteres og utføres slik at installasjonene ikke øker faren vesentlig for at brann oppstår eller at brann og røyk sprer seg. - Tekniske installasjoner som føres gjennom brannskillende konstruksjoner må utføres slik at bygningsdelens brannmotstand opprettholdes. - Installasjoner som skal ha en funksjon under brann, skal være prosjektert og utført slik at deres funksjon opprettholdes i minimum 60 minutter. Gjelder bl.a. alarmgivere, nødløslanlegg, dørautomatikk osv. - Ventilasjonsanlegg som kun betjener en branncelle, trenger ikke skilles ut som egen branncelle <p>Det er 3 ventilasjonsanlegg i bygningen, 2 betjener kun en branncelle og er plassert i de tomme lokalene (i plan 2). Det tredje er montert på loftet. Det er også på loftet et teknisk rom for elektrisitet er.</p>
