Mur og Mer. Prosjekt/ Rapport 2020/12

Breidablikk, Bastøy fengsel

Vurdering av materialbruk med forslag til tiltak

01.07.2020. Hilde Viker Berntsen
Konservator NKF-N

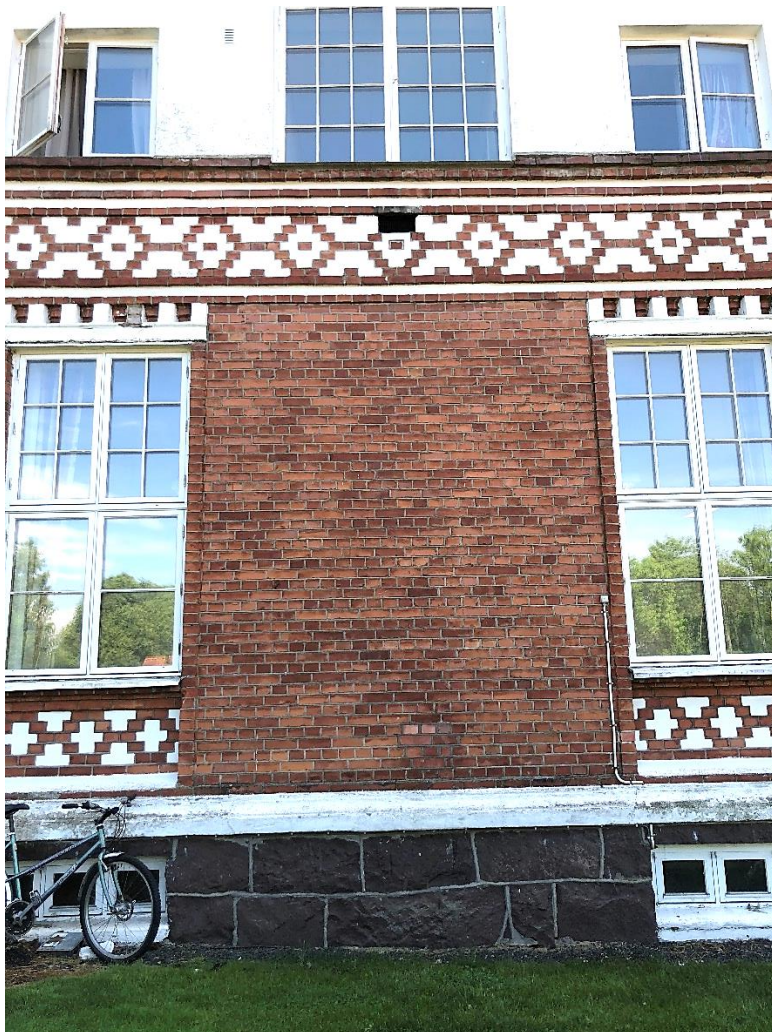
Det meste av det opprinnelige håndstrøkne teglet er bevart bortsett fra en del reparasjoner i forbindelse med endringer Av inngangspartiet mot øst. Opprinnelige fuger antas å være kalkbaserte, mens de fleste fugene i dag fremstår som omspekket i flere generasjoner hvorav store områder har pøsefuger i en bindingssterk sementmørtel.

FIGUR 2. OPPRINNELIG TEGL OG NATURSTEINSMUR ER HOVEDSAKELIG FUGET OM. VINDUENE ER SKIFTET TIL KOPIVINDUER MED TILSVARENDE UTFORMING SOM DE OPPRINNELIGE. (FOTO: MUR OG MER JUNI 2020).

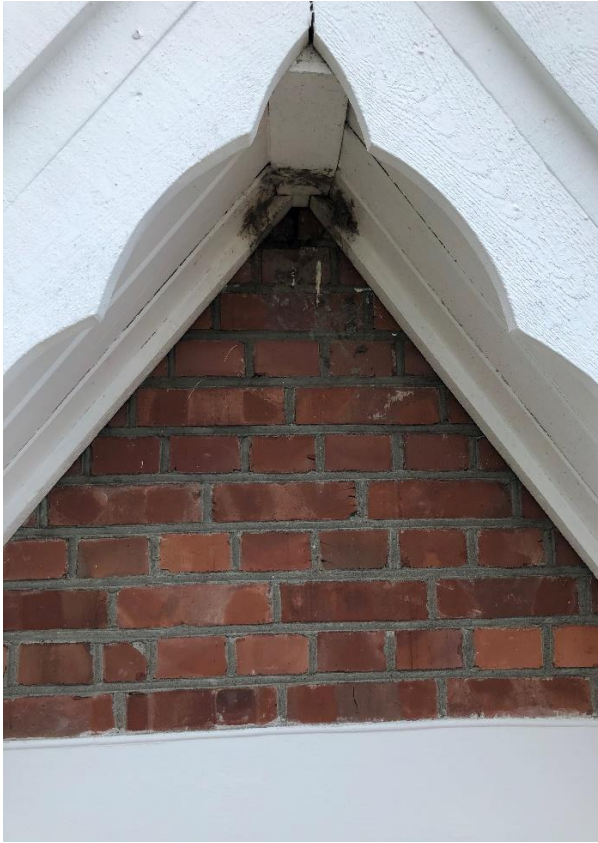
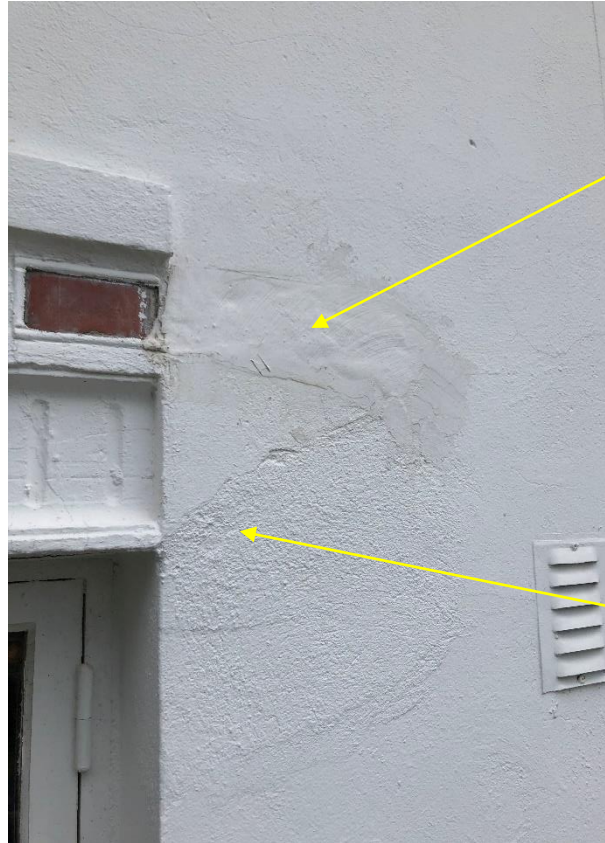
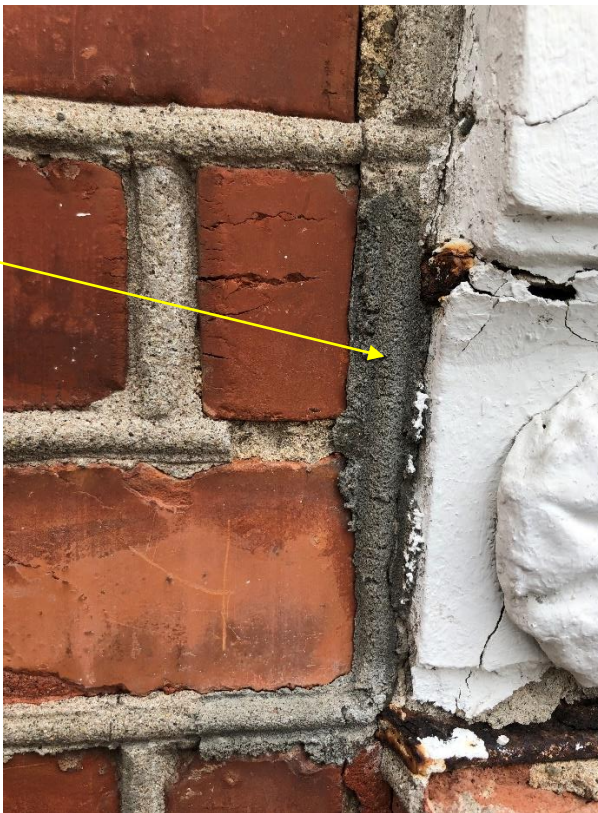
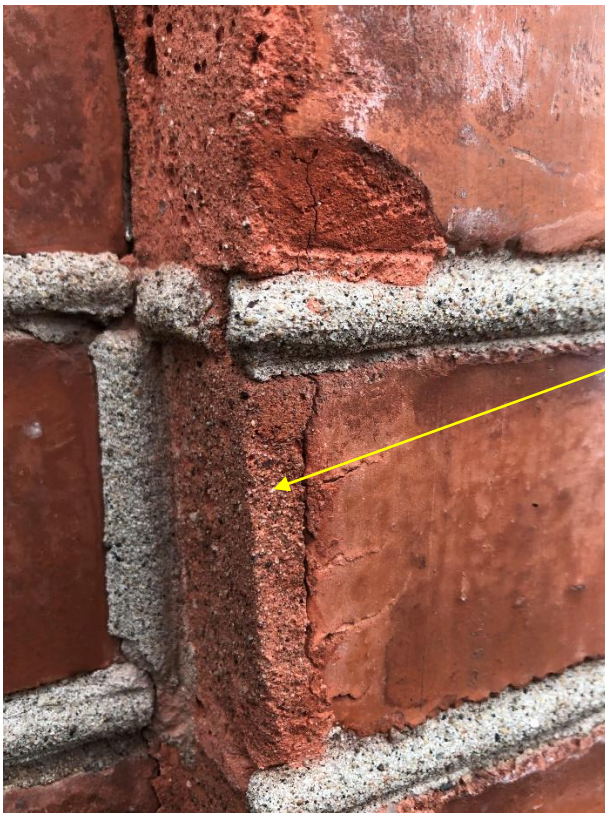
FIGUR 3. ØVERST T.V. HVITMALTE VINDSKIER OG HYLLEBORD ER SEKUNDÆRE OG HAR ERSTATTET OPPRINNELIG MØRKT MALT TREVERK. SEMENTRIKE SEKUNDÆRE PØLSEFUGER, SÆRLIG I GAVL OG I DEKORFELT UNDER VINDUENE. (SE FIG.10) . T.H. OMPUSSEDE PARTIER I FORBINDELSE MED UTBEDRET SKADE PÅ DRAGER. VINDU. GAVLPARTI, VEST. NEDERST T.V.: ELDTRE PØLSEFUGE SAMMEN MED NYERE SEMENTPØLSEFUGE (GUL PIL) VED UTBEDRING AV SKADE I TILKNYTNING TIL JERNDRAGER, VINDU. T.H. SKADET TEGL ER FLERE STEDER REPARERT MED INNFARGET MØRTEL. (FOTO: MUR OG MER, JUNI 2020).

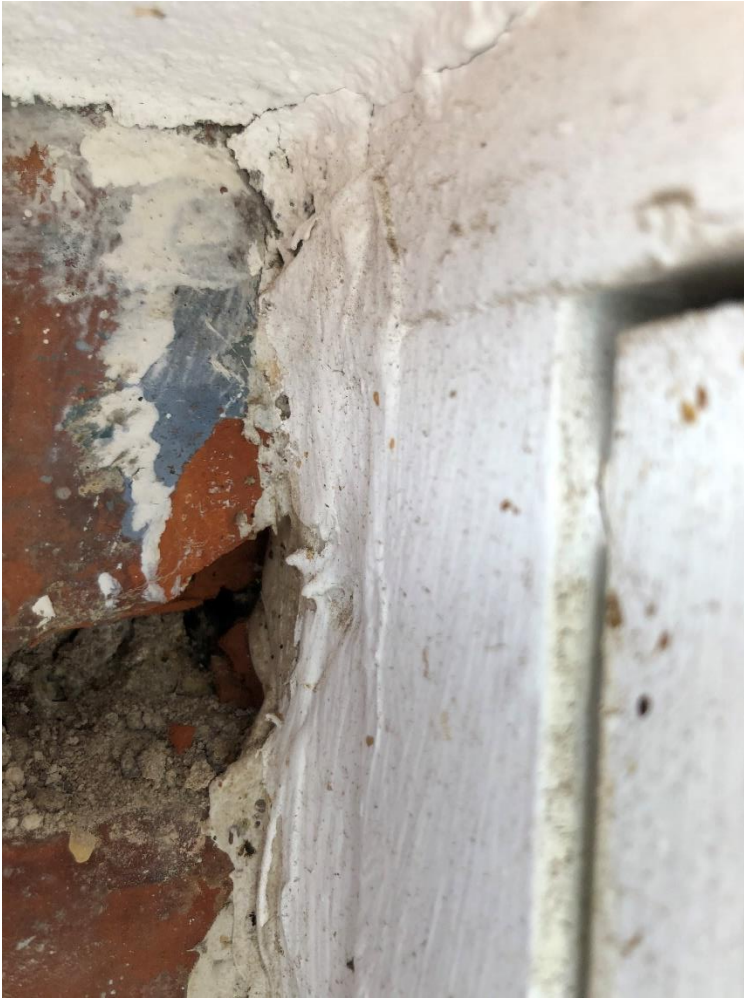
Vinduene er hvitmalt, satt inn i vegglivet med silikon i foringer og fals. Utenfor vinduskarmene er det flere steder sølt lys blå alkydmaling på teglmuren.

FIGUR 4. BLÅTT FARGESPOR PÅ TEGL UTENFOR VINDUSKARM VISER TIDLIGERE FARGESETTING TILSVARENDE FUNN PÅ GRANLY INTERNAT. DET ER IKKE FUNNET OPPRINNELIG MALING PÅ TREVERKET. (FOTO: MUR OG MER, JUNI 2020).

Det er ikke bevart opprinnelig eller eldre treverk. Det er derfor heller ikke funnet opprinnelig eller eldre maling utover blått fargespor antatt fra vinduer som stod i veggen på 1950-60-tallet. Fotografi fra 1903 viser bygningen med vinduer som har samme utforming som dagens, men som er malt i en mørk farge. Det er mulig å anta at alle internatbygningene har hatt mye av samme fargesetting. Dette kan begrunnes i at de er reist omtrent på samme tid, under samme arkitekt og trolig av samme håndverkere. For å gi bygningen et autentisk preg i tillegg til at det er godt teknisk fungerende malinger, bør det benyttes **linoljemaling** påført med pensel. Samme fargekode som på Granly kan benyttes, dvs en **grønn umbra/ grønnlig brun NCS 7020-G90Y**. Denne fargen benyttes på alt treverk – dvs vinduer, dører og vindskier med tilhørende hyllebord.

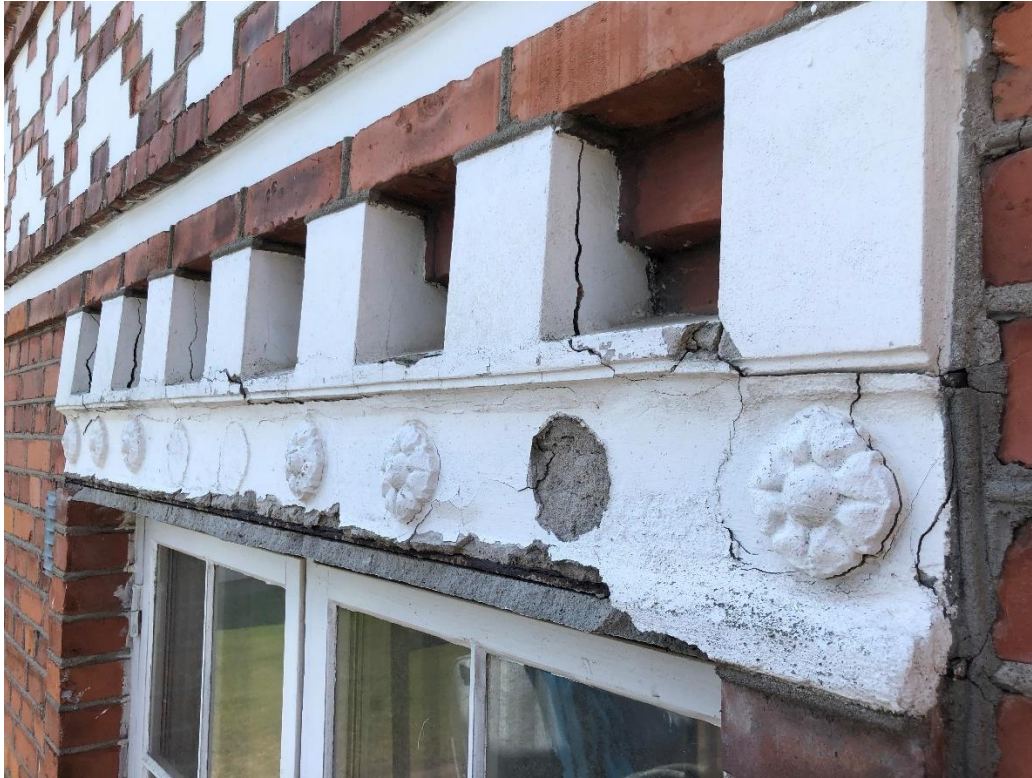
Synlige skader og skader under utvikling er relatert til vanninntrengning og feil materialbruk. Dette forsterkes og er særlig synlig i tilknytning til jerndragere over vinduene og ved stedvis dårlig fungerende avrenning fra tak. Sementpuss og fuger i sekundære reparasjoner er bindingssterke, og ligger dessuten under tette plastmalinger. Ved innsig av fuktighet ansamles vann, og det skjer frostsprengninger slik at pussene sprekker opp og faller av. De stive sementmørtlene klarer ikke å ta opp spenningene og beveger seg ikke i takt med verken det fleksible murverket eller de stive jerndragerne. Overdekninger på jernet faller av både på grunn av frostsprengning i selve pussene, men også idet jernet korroderer. Til tross

FIGUR 5. PUSS OG MULIGVIS UNDERLIGGENDE TEGL ER SKADET I TILKNYTNING TIL DRAGERNE OVER VINDUS- OG DØRÅPNINGENE. SPREKKMØNSTERET VITNER OM BÅDE HORISONTAL OG VERTIKAL TRYKKPÅVIRKNING DER HØY VANNINNTRENGNING HAR FØRT TIL RUST OG UTVIDELSE AV UNDERLIGGENDE MATERIALER. (FOTO: MUR OG MER, JUNI 2020).

Puss i tilknytning til jerndragere over vindus- og døråpninger fjernes fullstendig.

Jerndragerens tilstand er uvisst, og disse bør blottlegges i sin helhet for oversikt og utskiftning av puss og maling. Det er ikke tegn til generelle gjennomgående setninger i bygningen. Sprekker og revner i forbindelse med skader ved dragerne er relatert til puss på og ved disse. Dette tyder på at dragerne fortsatt har bevart nødvendig styrke og bærende funksjon, og det vil være tilstrekkelig å rense dem for løst materiale og isolere dem med rusthemmende maling før ny puss etableres².

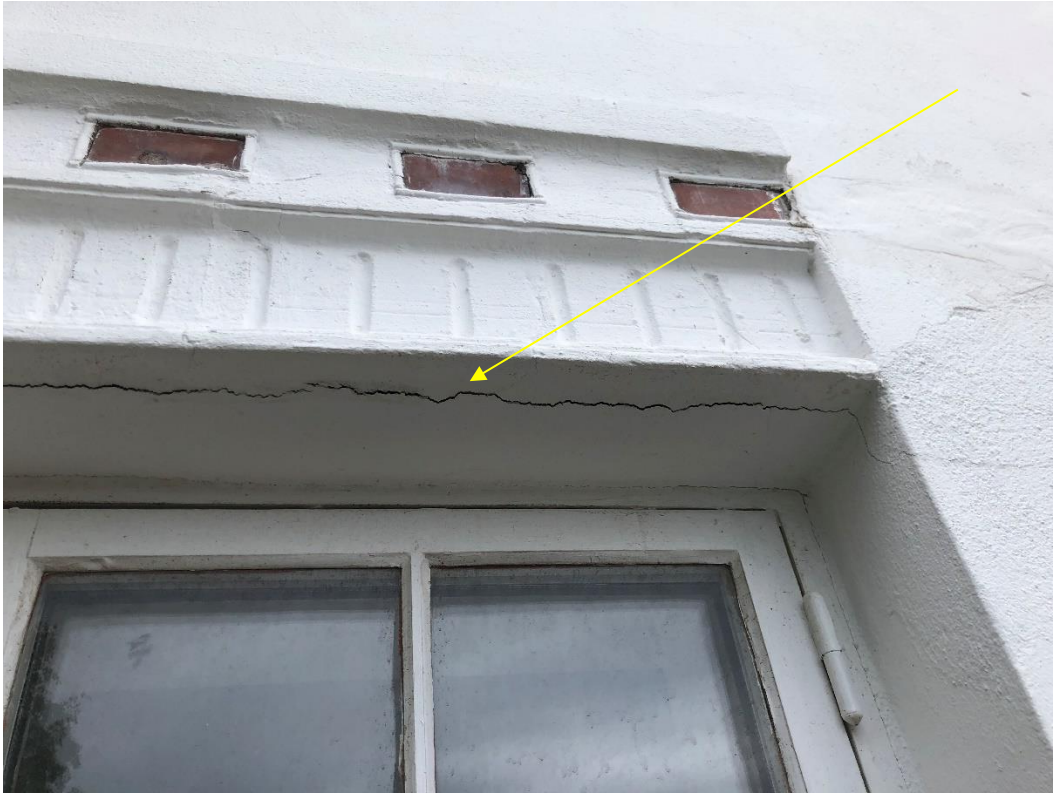
FIGUR 6. GUL PIL VISER HVORDAN SEMENTSTERK PUSS HA LØSNET FRA UNDERLAGET DER DET ER BOM MELLOM BÆRING OG PUSS OVER VINDUET. 2. ETG. GAVL, VESTVEGG. (FOTO: MUR OG MER, JUNI 2020).

Når det gjelder vindusomramminger og utsmykking relatert til vinduene består disse område hovedsakelig av sekundært materiale. Løs puss og puss med bom bør fjernes.

Pussens tilstand er tilsynelatende god, men det er uvisst, før maling er fjernet, hva som er originalt og hva som er sekundært. I områder med lukket bom mellom puss og teglvegg kan dette bevares. Nyere sementpuss fjernes stedvis mekanisk ved hjelp av håndmeisling med hammer og meisel evt en liten slaghammer. Originalpuss som er pulveriserende og med åpen bom fjernes.

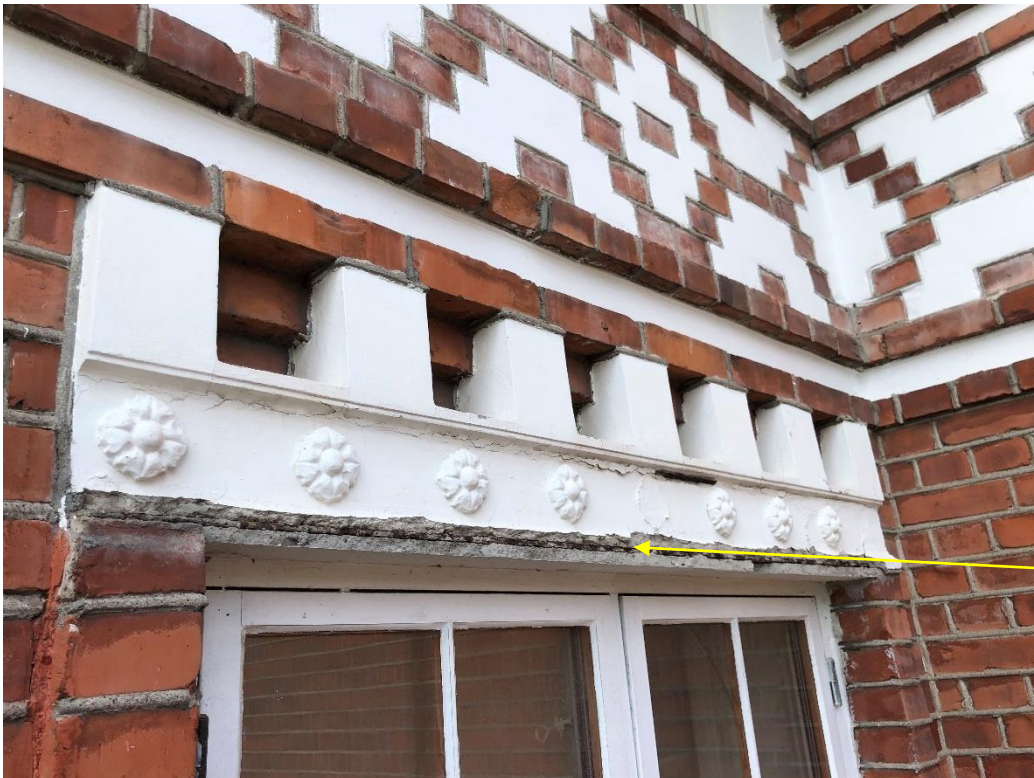
for mye skader i murverket rundt dragerne, virker det som om selve jerngodset er i relativt god stand. Dårligst tilstand er det på østveggen, og særlig på 2. vindu fra syd.

FIGUR 7. GUL PIL OG DETALJBILDE VISER KORROSJON I DRAGERENS OVERFLATE. UTVIDELSEN I MATERIALET HAR FØRT TIL AT ALL SEMENTPUSS HAR FALT AV. ØSTVEGG. 3. VINDU FRA SYD. (FOTO: MUR OG MER, JUNI 2020).

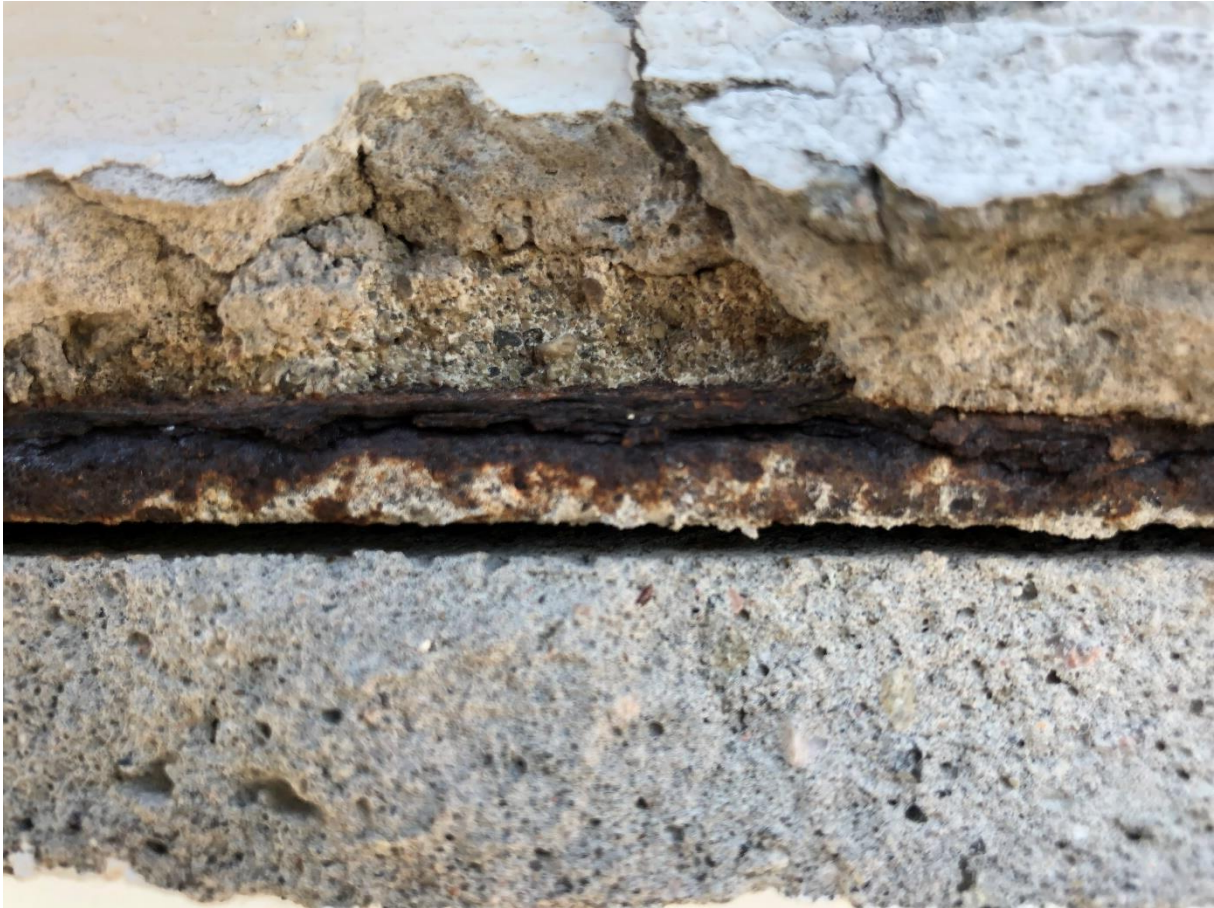
FIGUR 8. DETALJ JERDRAGERENS OVERFLATE SOM ER PORØS I YTTERSJIKTET, MEN MED UVISS TILSTAND LENGRE INN I GODSET, FIGUR 7. (FOTO: MUR OG MER, JUNI 2020).

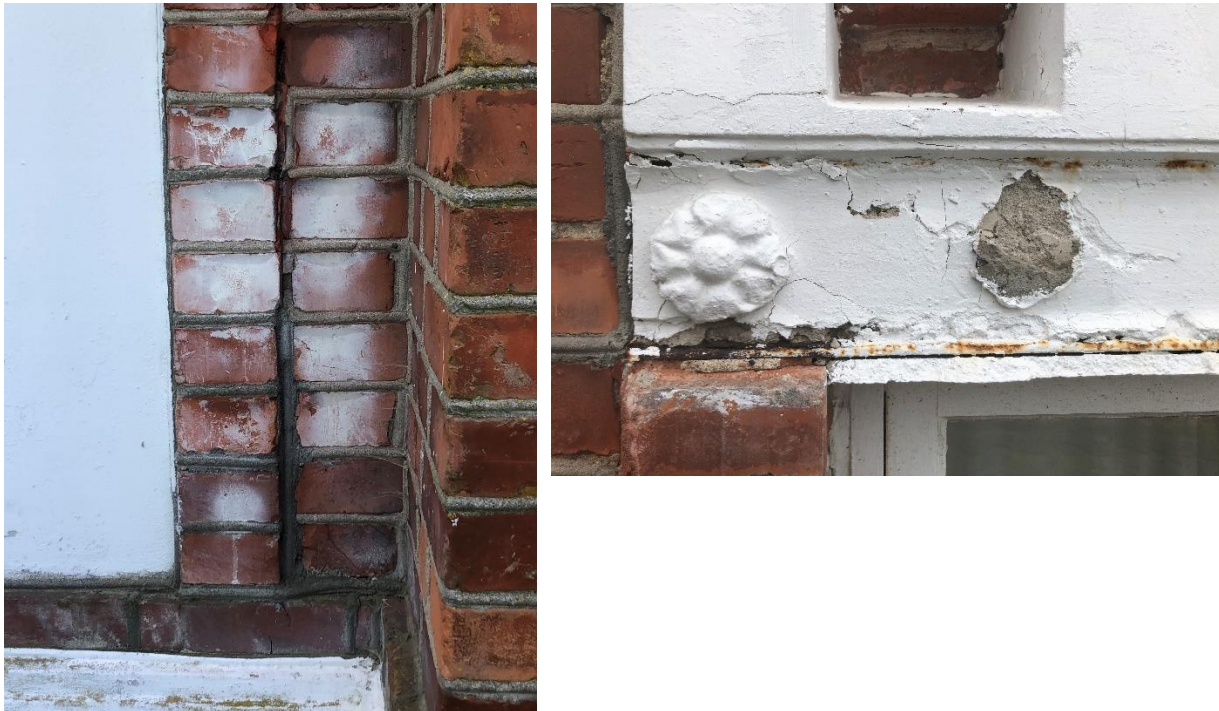
FIGUR 9. T.V. SALTUTFELLINGER I FORBINDELSE MED MANGELFULL AVRENNING. HJØRNET MELLOM 3. VINDU FRA SYD OG INNGANGPARTI, ØSTVEGG. T.H. ROSETTER HAR STEDVIS FALT AV OG ER STEDVIS SVÆRT NEDBRUTT. (FOTO: MUR OG MER, JUNI 2020).

Maling fjernes kjemisk på de de pussede og trukne flatene. Denne erstattes med ren kalkhvitning. Kalken bør helst lages på stedet i blanding 1 : 5 (kalk: kalkvann), 4 strøk krysskosting. Det tas avstøpning av eksisterende dekor, og nøyaktige kopier reetableres der disse har løsnet/ blitt deformert.

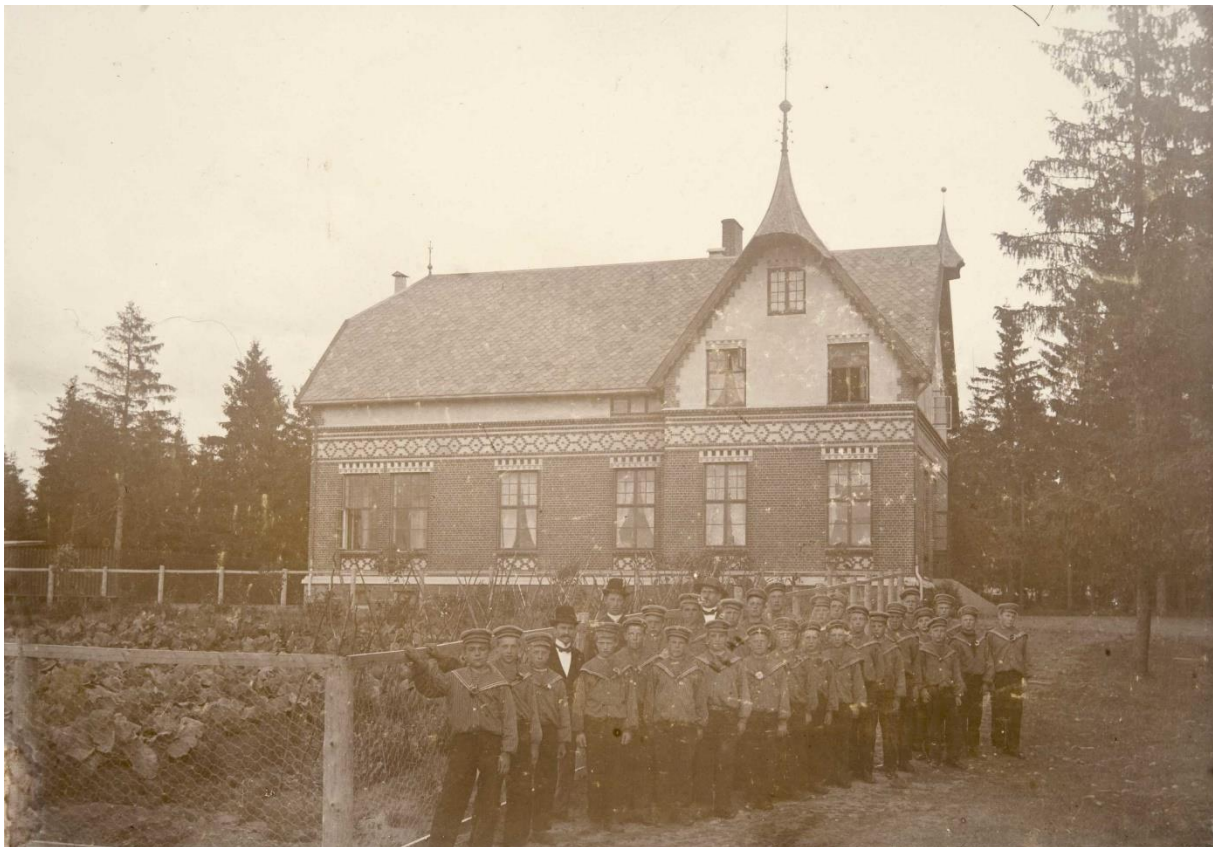
FIGUR 10. BREIDABLIKK SETT FRA SYDVEST CA. 1903. FOTOGRAF UKJENT. TREVERKET ER MALT I EN MØRKERE FARGE. DE PUSSETE VEGGENE ER LYSE ENSFARGET, MEN EN DEL SYNLIGE SKJOLDER. EIER: NORSK FOLKEMUSEUM INVENTAR NR. ???
