OPPDRAGSNAVN: Bastøy fengsel, Granly og Breidablikk forlegningsbygg

EMNE: Tilstandsvurdering av sperretak for tilbakeføring til skifertekking - Breidablikk

DOKUMENTKODE: 2000999-RIB-002-20201109

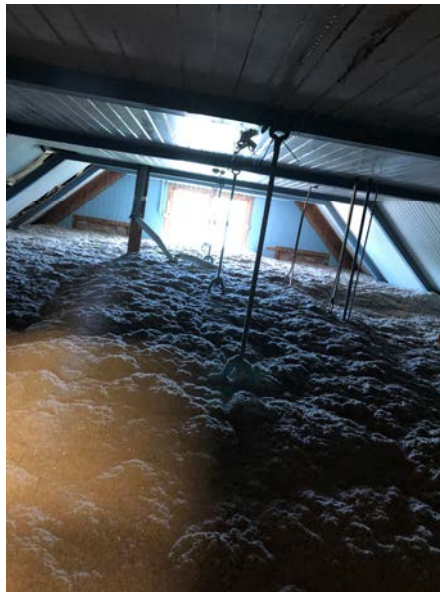
Bilde 1: Sperrer i sovesal

Knutepunkter er observert på loftet. Sperrebindene er spikret og sannsynligvis delvis forsterket med stålplater. Det kan antas opprinnelig styrke i knutepunktene.

Opplegg mot murkroner er ikke observert. Eventuell råte eller annen skade er ikke vurdert. Sperrer, åser og undertak oppleves som tørre og med god tilstand. Store deler av konstruksjonen er gjemt.

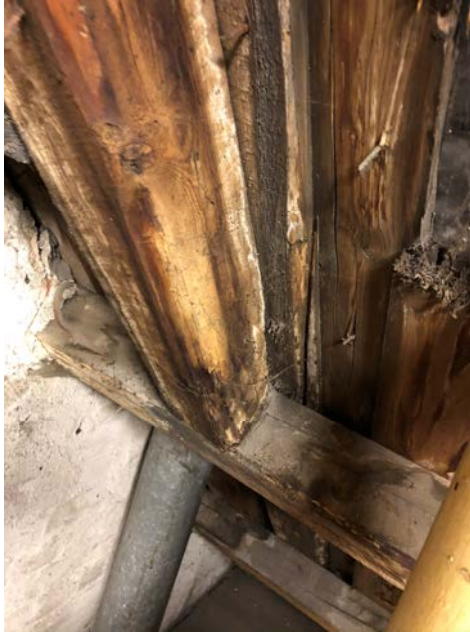
Bilde 2: Tak langs pipe på loftet

Langs pipe er det noe misfarginger på åsene som ligger inn på teglen. Dette området må gås gjennom under utførelse og bør ha en lokal vurdering om utskifting eller forsterkning i hvert enkelttilfelle ved opplegg. Enkelte åser var uten kontakt med sperrer og må reetableres.

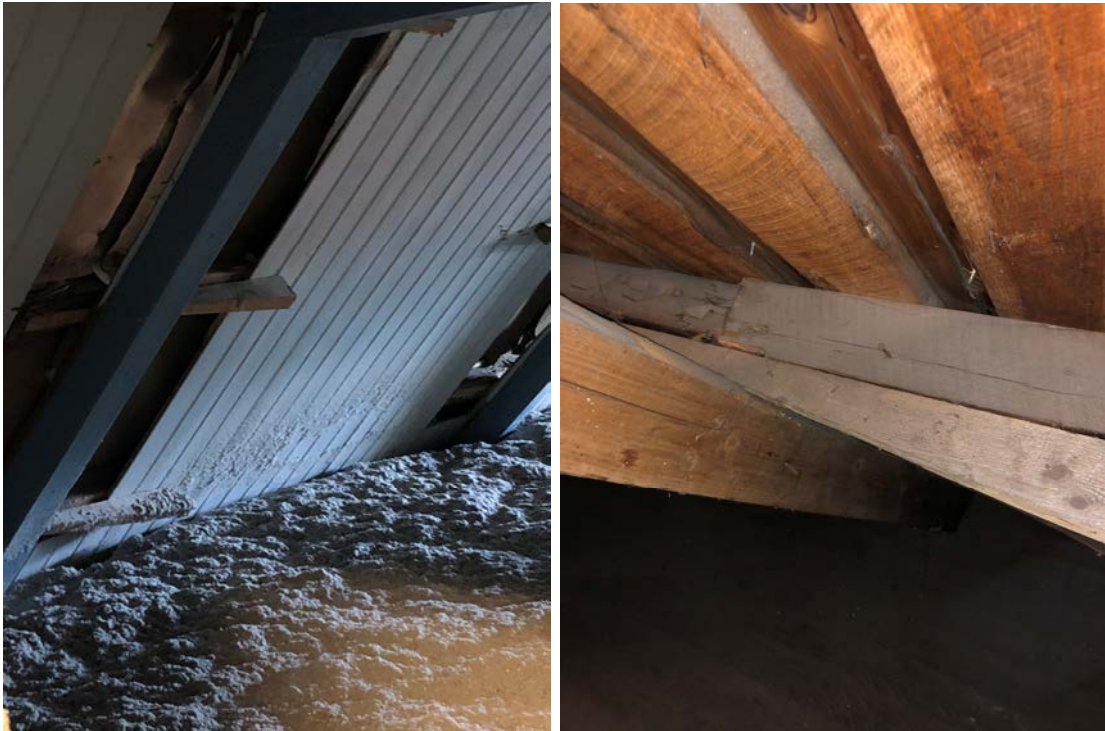
Bilde 3: Avretning av takflate

Den vestre delen av taket over sovesalen er har store forskyvninger ift. opprinnelig kontakt mellom åser og sperrer. Takåsene er shimset med trekiler for å avrette taket. Dette ser ut til å ha blitt utført før eller

samtidig som etterisoleringen, antatt på 60-tallet. I sovesalen er det revet tre bord langs sperrene på hver side for å få plass til kilene.

Påvirkningen av avretningen til taket har i utgangspunktet ikke store svakheter i seg selv og ser ut til å forholde seg intakt siden utførelse. Generelt sett har takåsene tilstrekkelig opplegg på sperrene, men med enkelte åser som ikke har kontakt. Åsene er shimset ca. 5cm, men varierende over hele takflaten. Det er antatt at påvirkningen ift. den statiske beregningen kan bli neglisjert.

Tatt i betraktning at sannsynligvis hele taket har en skjevhet globalt, er det fornuftig med en mer permanent løsning for å utjevne skjevhetene i taket og videre reetablere takets opprinnelige form. Dette bør vurderes slik at takflaten er tilnærmet i samme plan når ny takteking etableres.

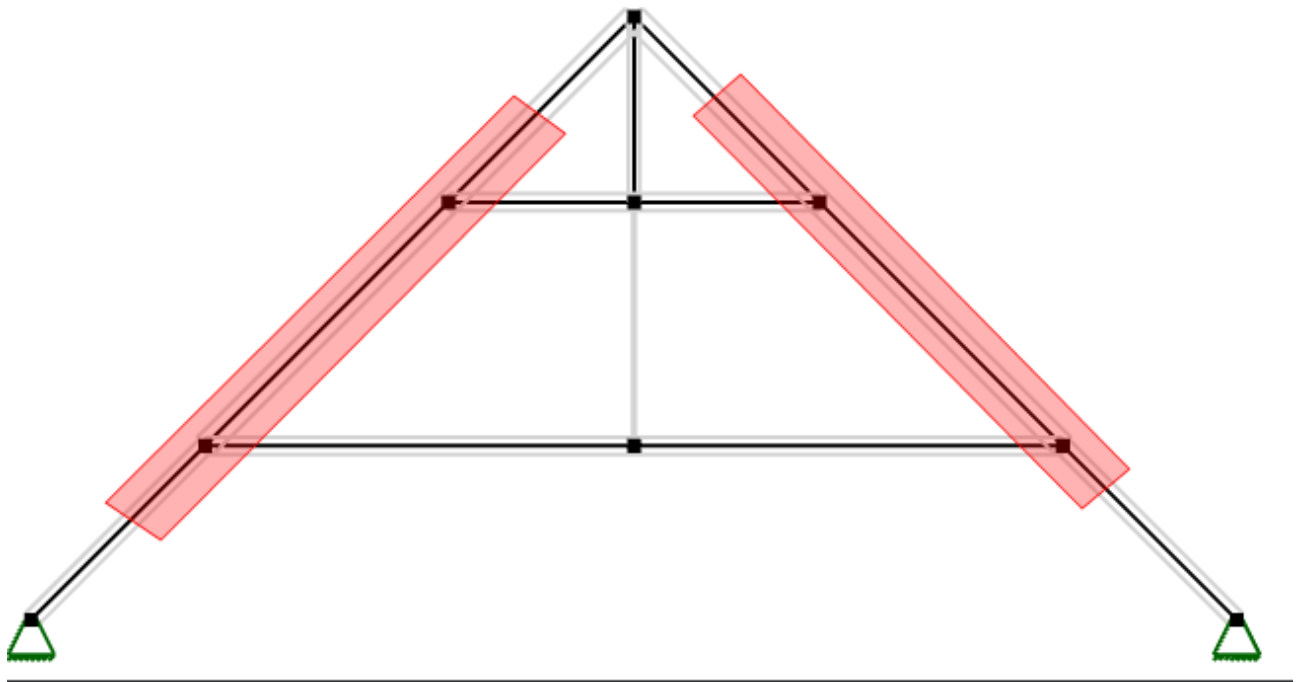
Bilde 4: Statikk modell

Ettersom takets forutsetninger er endret, må taket regnes med dagens laster. Sperrene er målt inn med en senteravstand på 2700mm. Kapasiteten til sperrene er noe overutnyttet flere steder slik at tiltak er nødvendig for over det meste av sperrebindet. Det er noe uklart avstanden fra opplegg på murkrone og opp til nederste hanebjelke/sperrelunn. Ved detaljering av forsterkning er det forutsatt at dette målet er 1500mm. På Bilde 4 er delen av sperrene som må forsterkes, markert i rødt.

Taket må forsterkes for å kunne tilbake stille taket til dets opprinnelige skifertekking. Taket har en global skjevhet som bør rettes opp for å få bedre opplegg for åsene. Sperrene må også forsterkes med en lask i overkant. Forsterkningen kan også benyttes til å rette opp taket, slik at åsene får bedre opplegg og trekilene kan fjernes.
