Sølsnes og Åfarnes fergekaier

Miljøkartlegging, Sølsnes fergekai

DATO / REVISJON: 27. oktober 2021 / 00

DOKUMENTKODE: 10227860-01-RIM-RAP-001

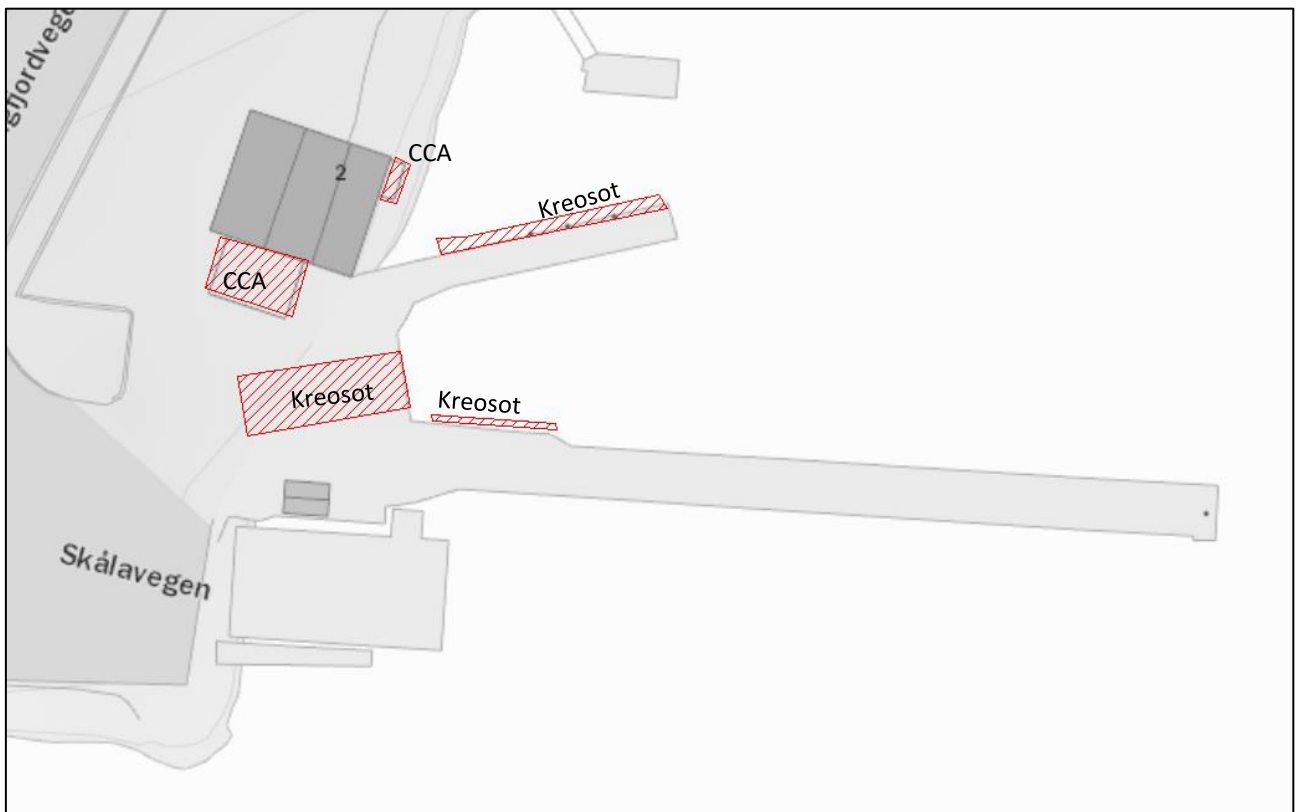
Figur 12 Kartutsnitt som viser forekomster av farlig avfall utvendig markert med rød skravur.

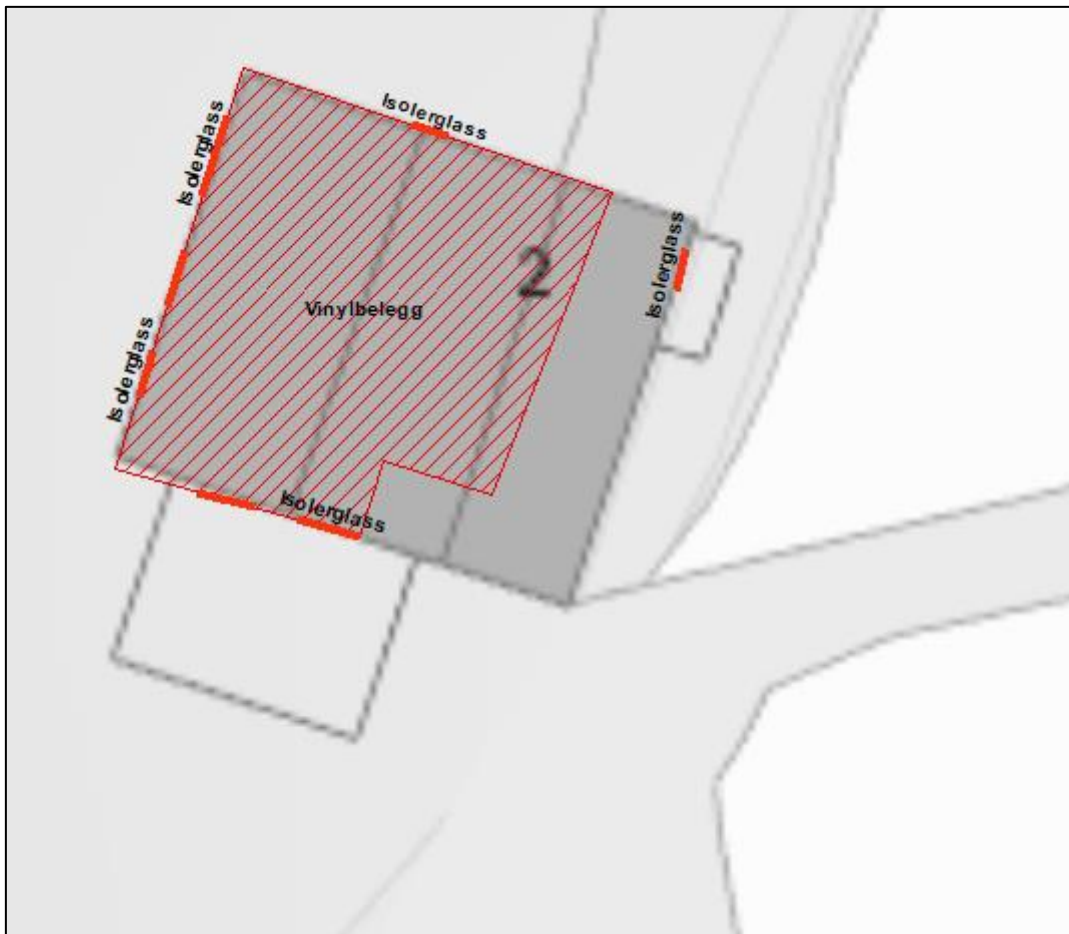
Figur 13 Kartutsnitt som viser forekomster av farlig avfall inne i kioskbygning.

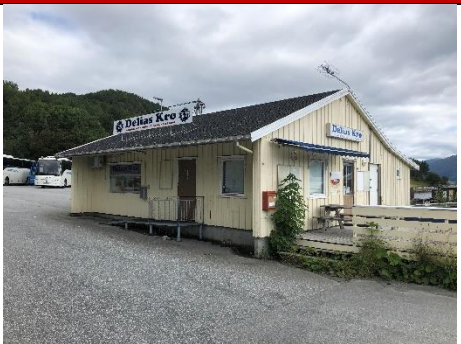
Bygningsmateriale	Beskrivelse	Bilde
Isolerglassruter med PCB	<p>3 ytterdører har isolerglassruter uten merke i avstandsskinen. Dato er ikke kjent, men rutene kan være av en alder som gjør at de inneholder PCB. Slike ruter antas å inneholde PCB.</p> <p>Isolerglassruter med PCB tas ut hele, og leveres uknust til mottak gjennom returordning for PCB-vinduer.</p>

<p>Ytterdører med isolerglassruter.</p>
Isolerglassruter med klorparafiner	<p>3 vindusruter i bygget er stemplet med norsk produsent og dato fra 1984. Slike ruter antas å inneholde klorparafiner.</p> <p>Ved uttak av rutene kontrolleres avstandslista. Isolerglassruter med klorparafiner tas ut hele, og leveres uknust til godkjent mottak som farlig avfall.</p>

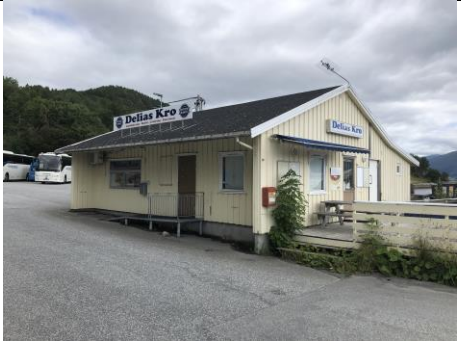
<p>Isolerglassruter</p>

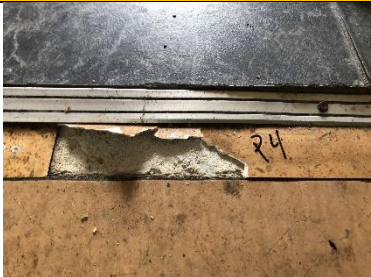
Bygningsmateriale	Beskrivelse	Bilde
Linoleum	<p>Det er registrert linoleumsbelegg på deler av gulvet i første etasje. Deler av linoleumen er dekket av laminatgulv.</p> <p>Det er ikke påvist asbest i linoleumsbelegget (P4).</p> <p>Linoleumsbelegg som ikke er i kontakt med vinylbelegg kan håndteres som ordinært avfall.</p>

<p>Linoleumsbelegg under laminatgulv.</p>

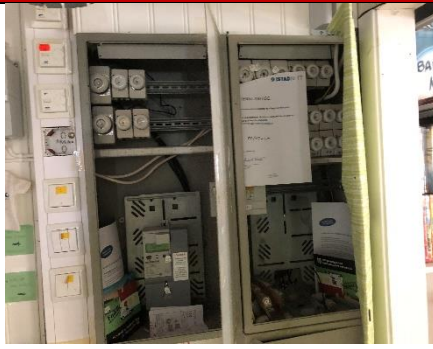
Bygningsmateriale	Beskrivelse	Bilde
EE-avfall generelt i hele bygningsmassen	<p>Omfatter hele det elektriske anlegget. Ledninger, sikringskap, kontakter, brytere, sparepærer, lysrør osv. som omfattes av arbeidene. Som EE-avfall regnes også kabelkanaler, trekkerør til skjulte installasjoner samt veggbokser og andre koblingsbokser.</p> <p>Sparepærer og lysstoffrør inneholder kvikksølv. Disse må tas ut av armaturen og håndteres forsiktig i egne beholdere/containere slik at de ikke knuses.</p> <p>Alt demonteres fra bygget uten at det knuses, legges i egnede enheter, f.eks. pallebur. Sparepærer og lysrør skal leveres i egne beholdere.</p>

<p>EE-avfall som ledninger osv.</p>

Avfallet leveres til godkjent mottak som EE-avfall.	
--	---	--

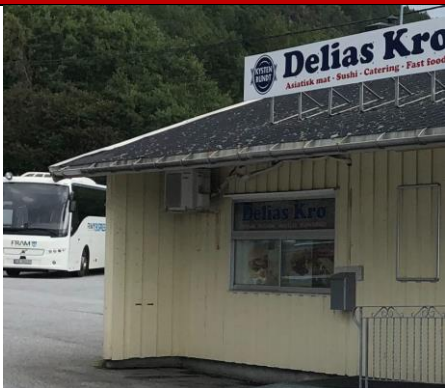
Bygningsmateriale	Beskrivelse	Bilde
Varmepumpe/ kjøleenhet med kjølemedie	<p>Det er registrert en varmepumpe i bygget.</p> <p>Kuldemedium er være R410A eller tilsvarende, med en mengde på ca. 1 kg pr. maskin.</p> <p>F-gass (fluorholdig gass) og kompressorolje må tappes fra fastmonterte anlegg over på godkjent returbeholder av F-gass sertifiserte personer. Gassen destrueres av ReturGass-ordningen. Enhetene skal leveres uten kuldemedie til godkjent avfallsmottak for EE-avfall.</p>

<p>Varmepumper på vestfasade</p>

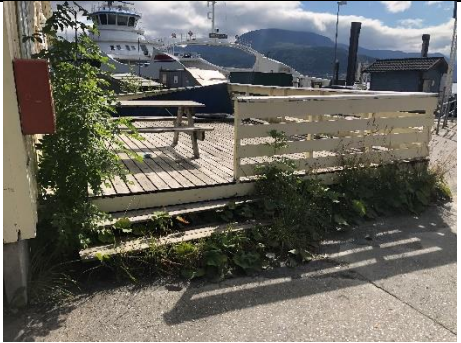
Bygningsmateriale	Beskrivelse	Bilde
CCA-impregnert trevirke	<p>Antatt CCA impregnert trevirke er registrert følgende steder:</p> <ul style="list-style-type: none"> - Terrasse mot sør. - Platting mot øst - Trapp på nordsiden av fergekai <p>CCA-impregnert trevirke leveres til godkjent mottak som farlig avfall.</p>

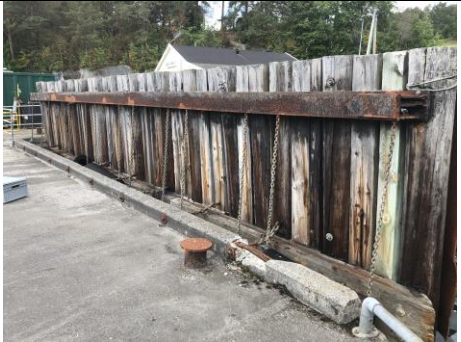
<p>Terrasse mot sør</p>
Kreosotimpregnert trevirke	<p>Kreosotholdig trevirke er registrert følgende steder langs kaiene:</p> <ul style="list-style-type: none"> - Dekke mellom fergekai 1 og 2, og peler under dekket. - Fendere langs kai 2 - Peler langs kai 1 <p>Kreosotholdig trevirke leveres til godkjent mottak som farlig avfall.</p>

<p>Kreosotholdig trevirke langs kai.</p>

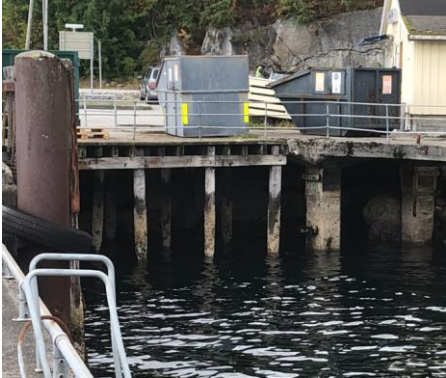
<p>Peler under tredekke.</p>

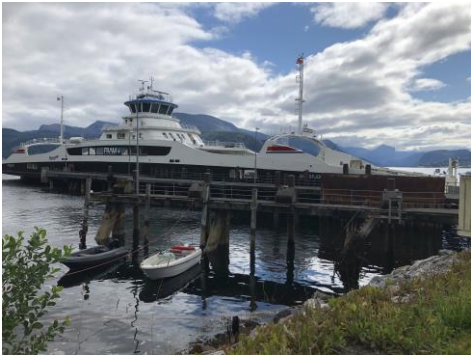
<p>Peler langs kai</p>

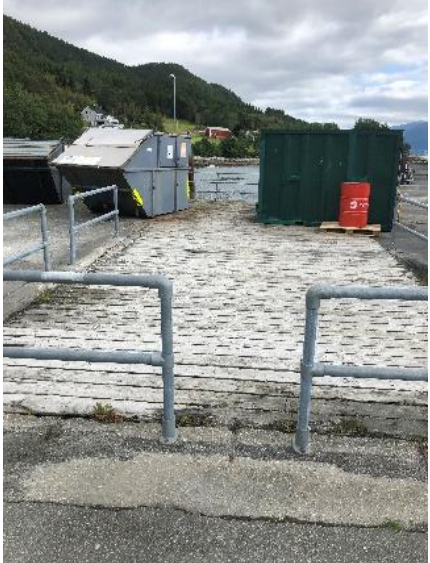
<p>Tredekke mellom kaier.</p>
