# MILJØSANERINGSRAPPORT MED AVFALLSPLAN MARINTEKNISK SENTER

**OSC-30-SB-Z-RA-00001**

## **1107304 OCEAN SPACE CENTRE**

<b>Prosjekt adresse:- Ocean Space Centre, Marineteknisk senter-</b>				
<b>Dokumentnr.:</b> MSR – 121-2019		<b>Oppdragsgiver/BH:</b> - Statsbygg AS -		<b>Kartleggingsdato:</b> -16/17.12.19-
<b>Område/arealer kartlagt:</b> -Hele bygget-				<b>Byggeår (antatt):</b> -1978-
01	18.01.2022	lfm nytt asbest funn som ble registrert 15.12.2021	Hilde Sommerfelt	Siw Nesbø
00	23.01.2020	- Riving av bygg -	S.N	H.S
<b>Rev.:</b>	<b>Dato:</b>	<b>Utgivelsesgrunn:</b>	<b>Utarbeidet:</b>	<b>Kontrollert/godkjent:</b>

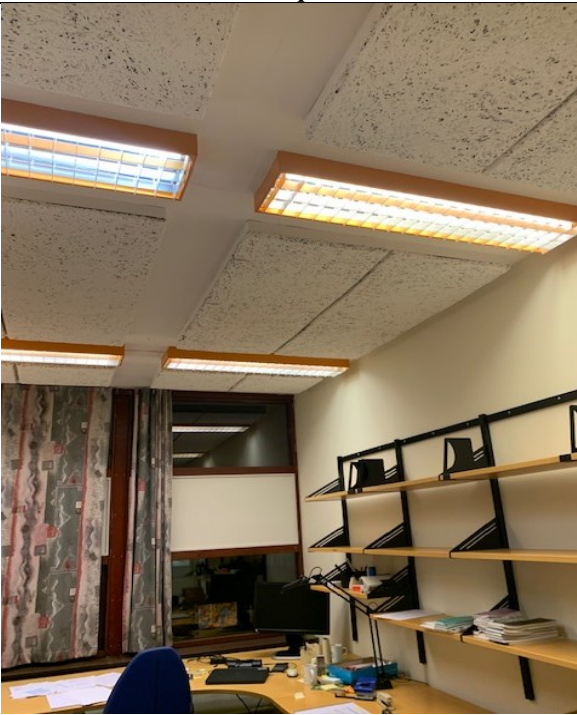
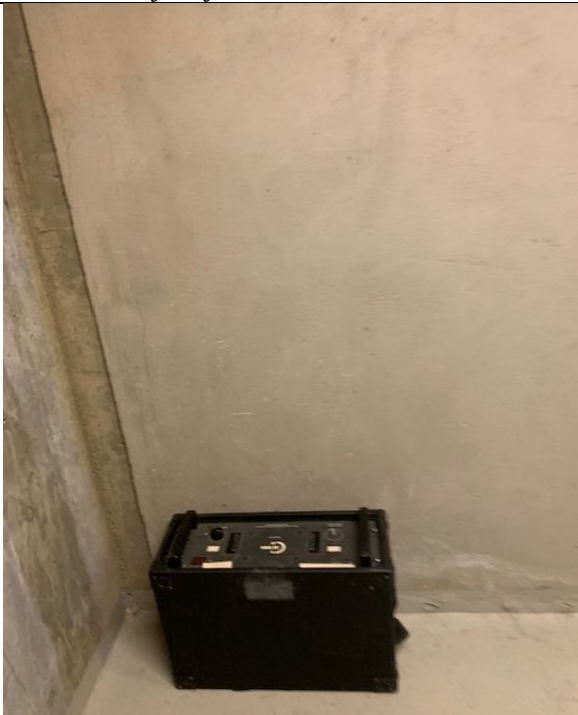
<p><b>Bilde nr.: 1- kontorlandskap</b></p>	<p><b>Bilde nr.: 2 – fra kjeller</b></p>

<p><i>Funn: Treullsementplater forutsettes å være lettere forurenset masse med tungmetaller og/eller PCB. Deponeres som lettere forurenset masse til godkjent mottak.</i></p>	<p><i>Funn: Analyse tatt av murpuss (C9) viser at massene er rene. Hvis murpuss blir skrapet av fra betongvegg bak kan massene gjenbrukes som fyllmasser på stedet eller deponeres som rene masser til godkjent mottak. Se funnliste for mer info.</i></p>
<p><b>Bilde nr.: 3 – fra kjeller</b></p>	<p><b>Bilde nr.: 4 – fra kjeller</b></p>

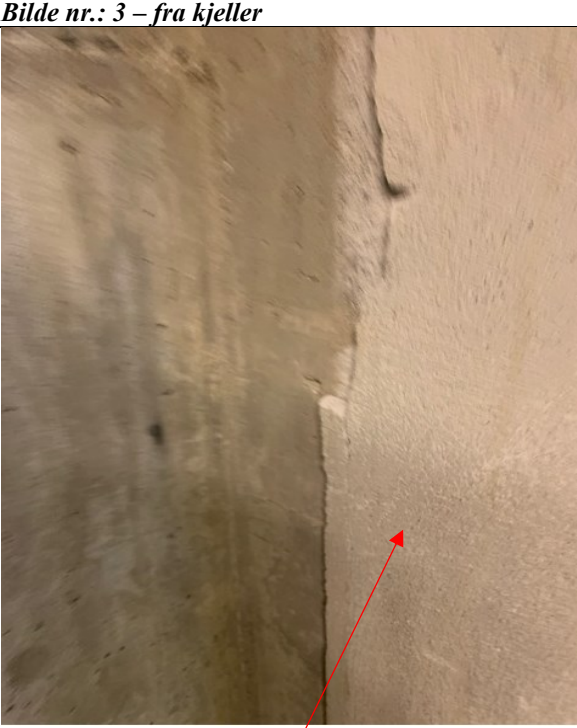
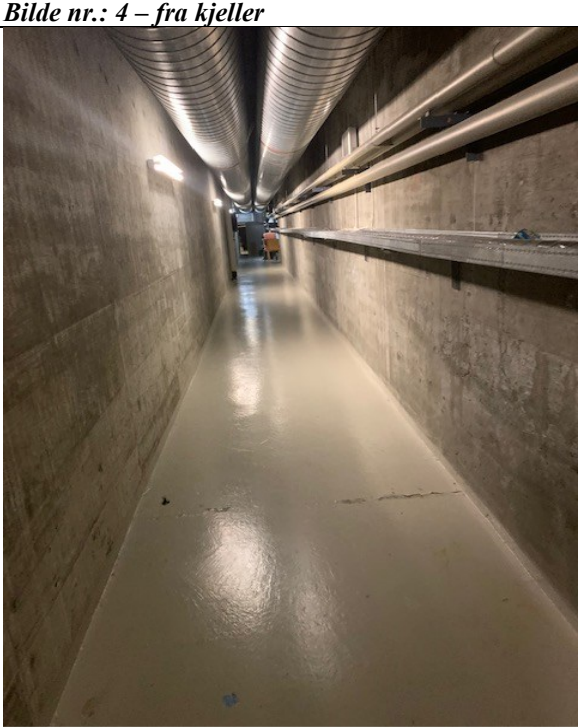
<p><i>Funn: Analyse tatt av murpuss (C9) viser at massene er rene. Hvis murpuss blir skrapet av fra betongvegg bak kan massene gjenbrukes som fyllmasser på stedet eller deponeres som rene masser til godkjent mottak. Se funnliste for mer info.</i></p>	<p><i>Funn: Analyse av malt betong (C4) viser at massene er rene. Gjelder alle umalte og malte betongvegger, søyler, konstruksjoner. Massene kan gjenbrukes som fyllmasser på stedet eller deponeres som rene masser til godkjent mottak.</i></p>

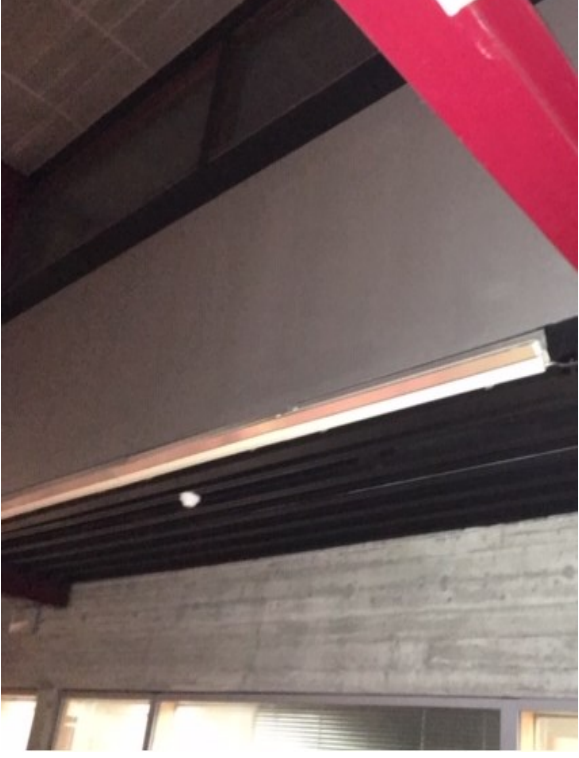
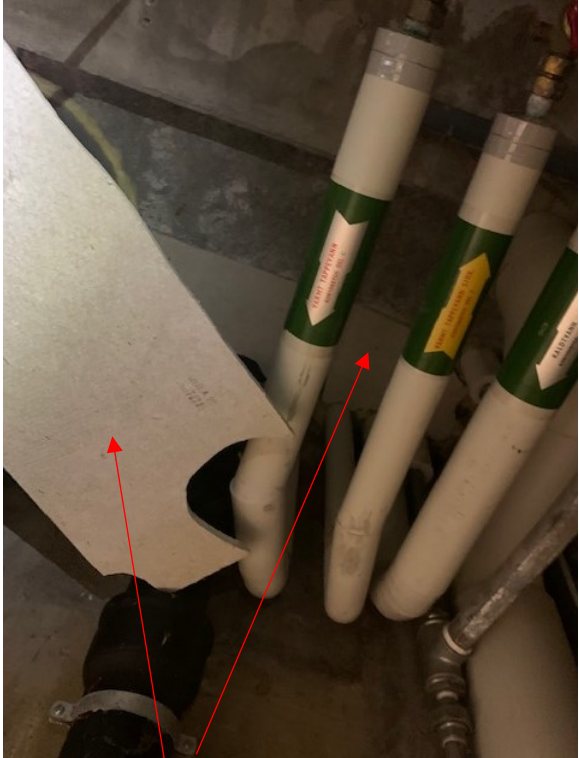
<p><b>Bilde nr.: 9 – ved resepsjon</b></p>	<p><b>Bilde nr.: 10 – fra kjeller (B0.056)</b></p>

<p><i>Funn: Veggplater (eldre sementplater) forutsettes å inneholde asbest og må ved fjerning saneres av godkjent firma for asbestsanering. Det er ikke tillatt å bearbeide eller sage/bore i slike plater.</i></p>	<p><i>Funn: Eternitt-plater (eldre sementplater) inneholder asbest og må ved fjerning saneres av godkjent firma for asbestsanering. Det er ikke tillatt å bearbeide eller sage/bore i slike plater.</i></p>
<p><b>Bilde nr.: 11 – fra kjeller</b></p>	<p><b>Bilde nr.: 12 – Gang 1.etg</b></p>

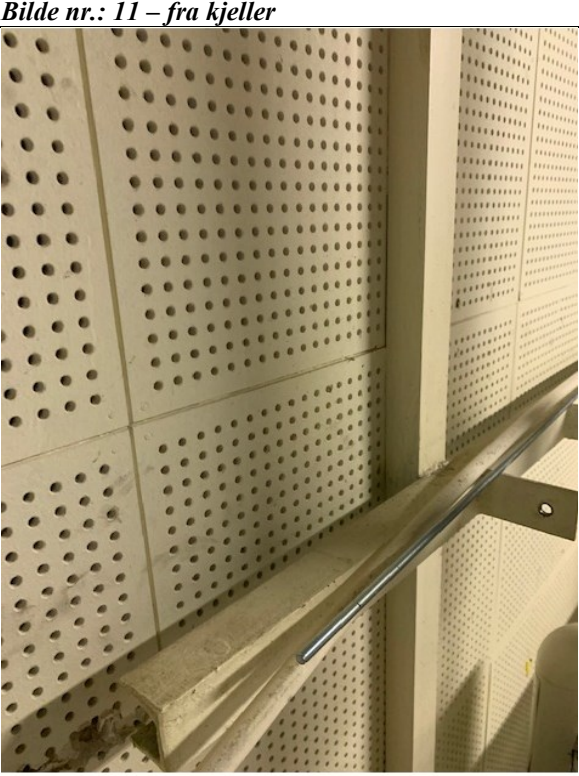
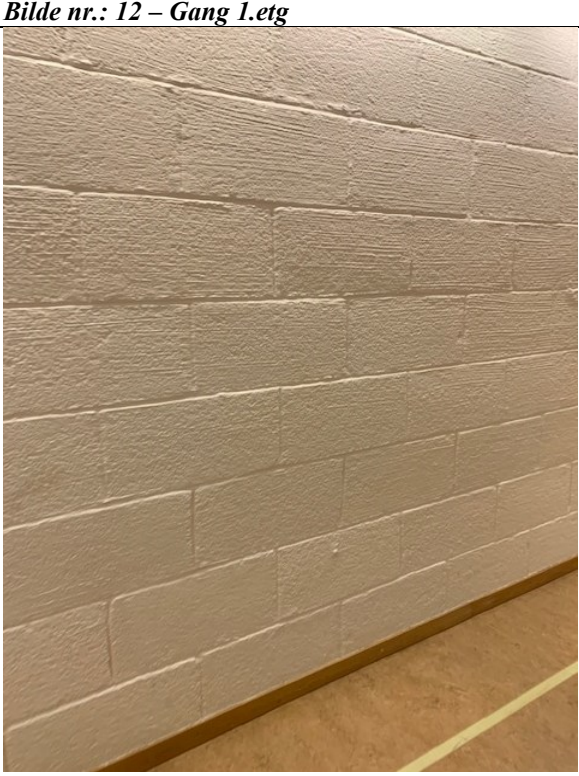
<p><i>Funn: Analyse tatt av perforerte veggplater (C11) viser ikke påvist asbest. Platene kan leveres som sortert fraksjon, ikke-farlig avfall.</i></p>	<p><i>Funn: Teglsteins- og LECA vegger må forutsettes å være lettere forurenset masse grunnet maling og mørtelfuge. Massene deponeres som lettere forurenset masse til godkjent mottak.</i></p>

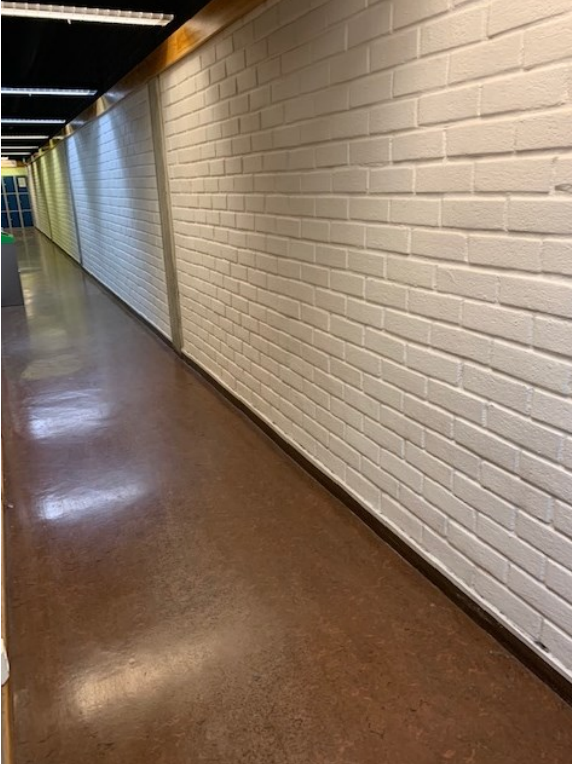
<p><b>Bilde nr.: 13 - Gang 1.etg</b></p>

<p><i>Funn: Teglsteins- og LECA vegger må forutsettes å være lettere forurenset masse grunnet maling og mørtelfuge. Massene deponeres som lettere forurenset masse til godkjent mottak.</i></p>	<p><i>Funn: Vinyl gulvbelegg og PVC-lister forutsettes å inneholde ftalater og må deponeres som farlig avfall. Se funnliste for mer info om funnsteder.</i></p>
<p><b>Bilde nr.: 15 – fra kantine 3.etg</b></p>	<p><b>Bilde nr.: 16 – fra gang kontor</b></p>

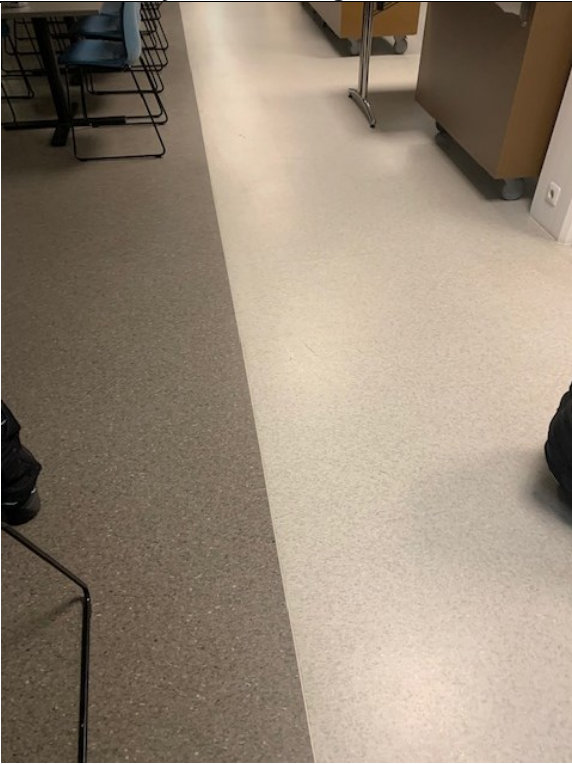
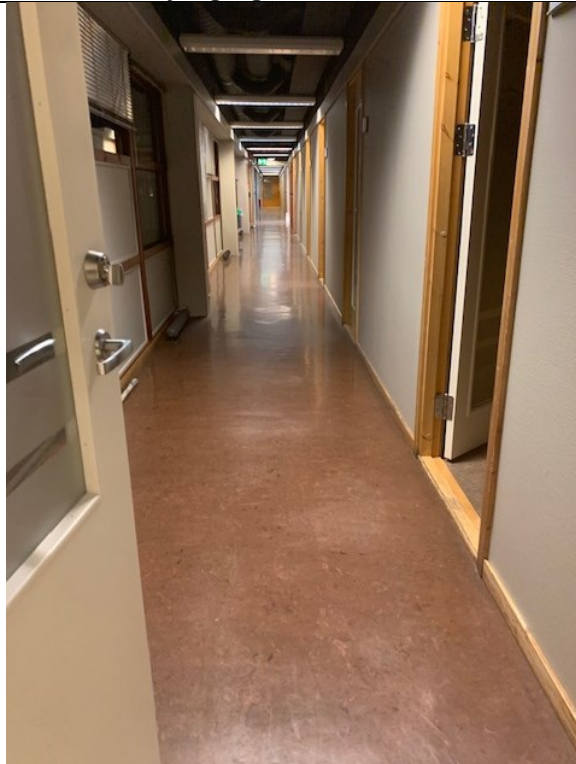
<p><i>Funn: Vinyl gulvbelegg og PVC-lister forutsettes å inneholde ftalater og må deponeres som farlig avfall. Se funnliste for mer info om funnsteder.</i></p>	<p><i>Funn: Analyse av linoleumsbelegg (C1) viser ikke påvist asbest. Linoleumsbelegg (med vevd duk under) er ikke farlig avfall og kan leveres som restavfall.</i></p>

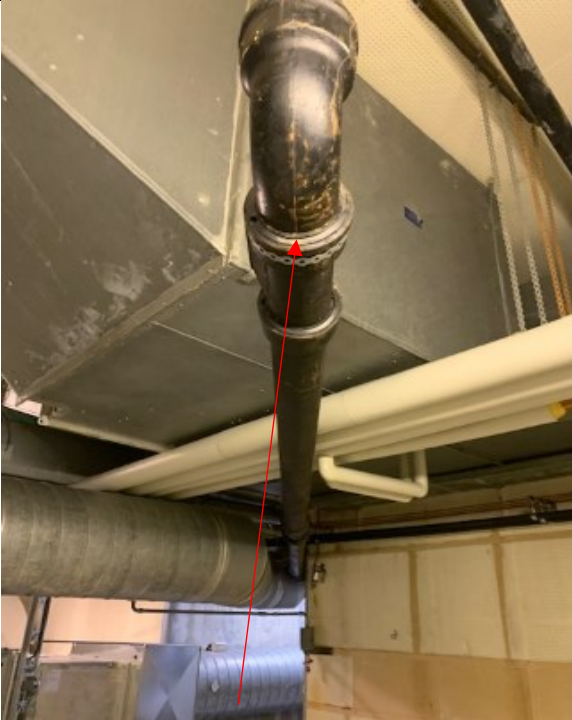
<p><b>Bilde nr.: 33- fra kjeller</b></p>

<p><i>Funn: Avløpsrør av støpejern forutsettes å inneholde bly i skjøtene. Må leveres til metallretur. Merk at horisontale rør også kan inneholde asbest utenpå blyskjøtene. Der hvor vi kom til, så sjekket vi horisontale avløpsrør for asbest utenpå blyskjøtene, her kom vi rett inn på bly.</i></p>	<p><b>Bilde nr.: 34 - fra kjeller</b></p>

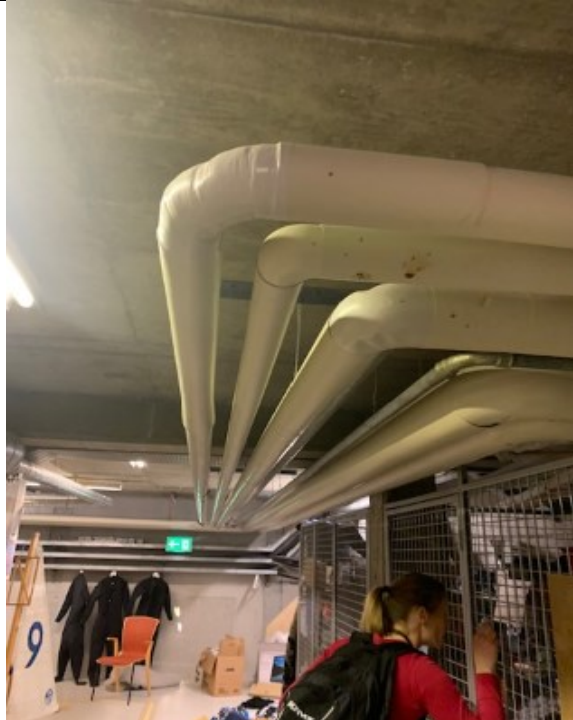
<p><i>Funn: Det ble registrert mye rørisolasjon isolert med isopor og steinull dekket med PVC plast. Rørisolasjon i PVC rør er undersøkt flere steder, i tillegg til analysen (C10), ingen mistanke om asbest.</i></p>
<p><b>Bilde nr.: 35 - fra kjeller</b></p>

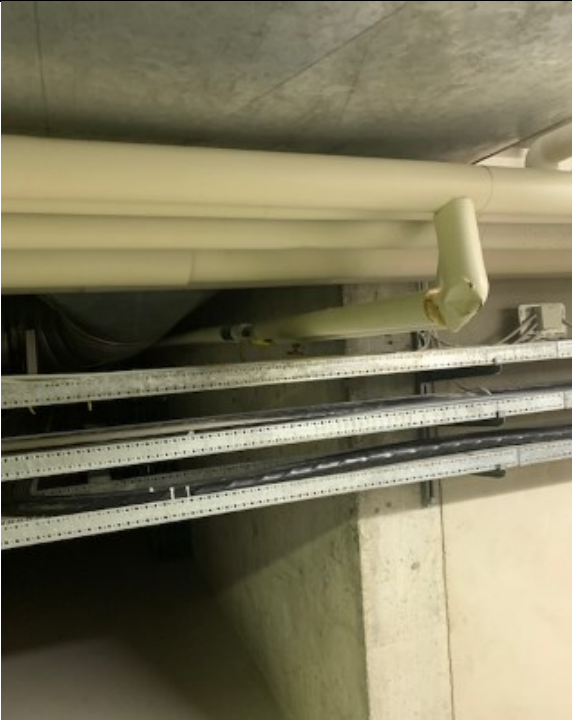
<p><i>Funn: Det ble registrert mye rørisolasjon isolert med isopor og steinull dekket med PVC plast. Rørisolasjon i PVC rør er undersøkt flere steder, i tillegg til analysen (C10), ingen mistanke om asbest.</i></p>	<p><b>Bilde nr.: 36 - fra kjeller</b></p>

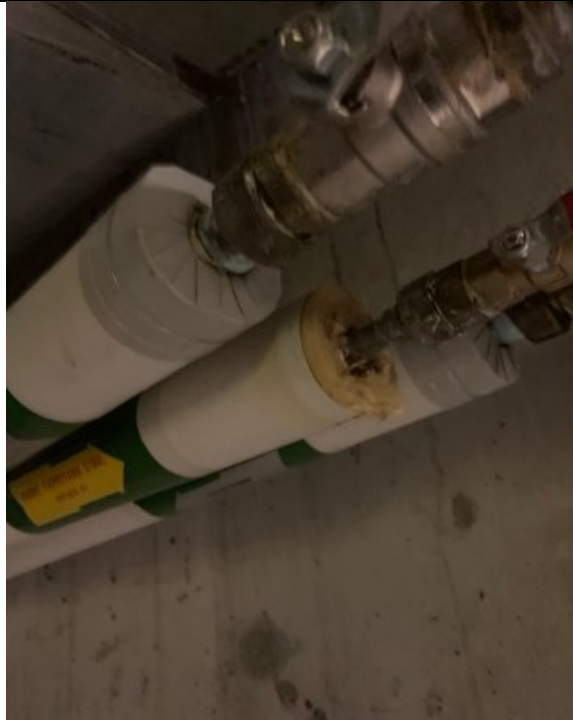
<p><i>Funn: Analyse tatt av rør-ende i PVC rørisolasjon i kjeller (C10) viser ikke påvist asbest.</i></p>

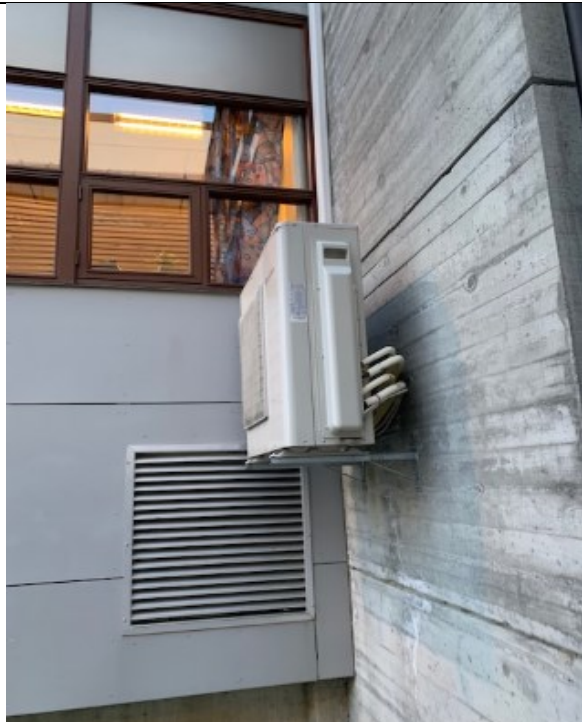
<p><i>Funn: Kjøleanlegg må tappes for kjølevæske av kuldemontør. Kjølevæske antas å inneholde KFK, HKFK eller NH3 og må leveres som farlig avfall. Tømte kjøleaggregat og vifte-enheter skal leveres som EE-avfall.</i></p>	<p><i>Funn: Kjøleanlegg må tappes for kjølevæske av kuldemontør. Kjølevæske antas å inneholde KFK, HKFK eller NH3 og må leveres som farlig avfall. Tømte kjøleaggregat og vifte-enheter skal leveres som EE-avfall.</i></p>

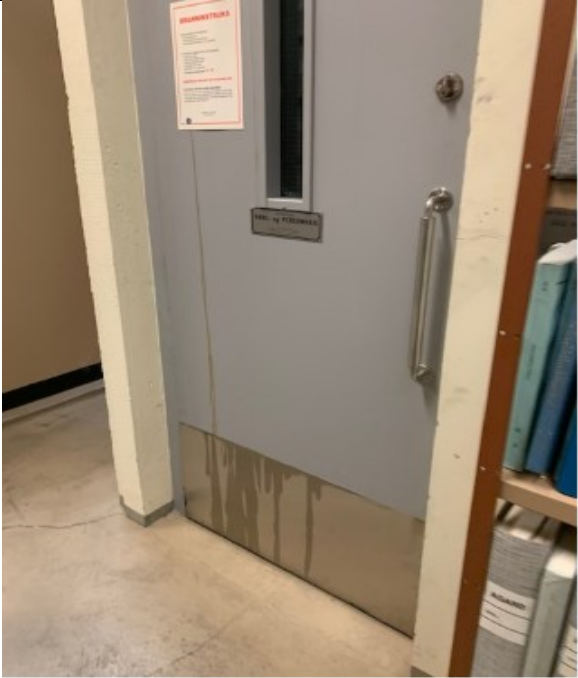
<p><b>Bilde nr.: 45 – i NTNU kontordel</b></p>

<p><i>Funn: Heiser fra før 1980 kan ha brannettinger eller sement/brannbestandige plater av asbest. Dersom mistanke om dette avdekkes ved riving, må dette analyseres for asbest og evt. asbestsaneres. Heismotor kan leveres som EE avfall.</i></p>	<p><i>Funn: Betongdekker nederst i heisgrube må antas å være lettere oljeforurensset betong grunnet mindre lekkasjer fra heismaskineri.</i></p>
<p><b>Bilde nr.: 47 - fasade</b></p>	<p><b>Bilde nr.: 48 - fasade</b></p>

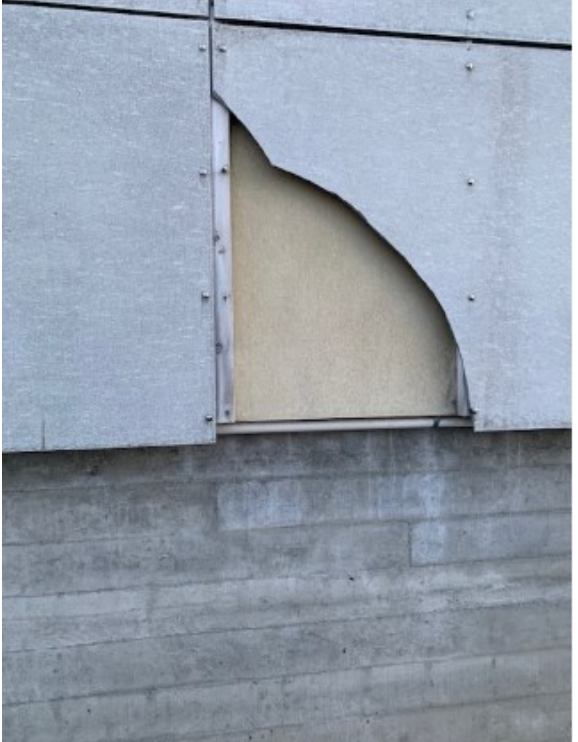
<p><i>Funn: Analyse av fasadeplater (B6 - fra tunglab) viser påvist asbest. Analyse B6 er representativ for fasadeplatene som er på Marineteknisk senter. Platene må kun saneres av godkjent firma for asbestsanering. Det er ikke tillatt å bearbeide eller sage/bore i slike plater.</i></p>	<p><i>Funn: Analyse av vindtetting bak fasadeplater (B7 - fra tunglab) viser påvist asbest. Analyse B7 er representativ for vindtetting som er på marineteknisk senter. Sanering må kun gjøres av firma godkjent for asbestsanering. Det er ikke tillatt å bearbeide eller sage/bore i slike plater.</i></p>

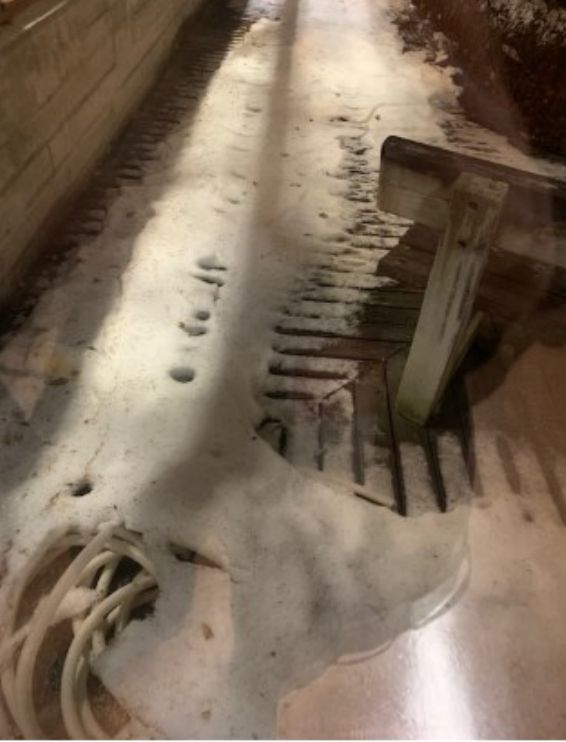
<p><b>Bilde nr.: 50</b></p>

<p><i>Funn: Det forutsettes at utlekting på yttervegg er av CCA impregnert treverk og må leveres som farlig avfall.</i></p>	<p><i>Funn: Platting forutsettes å være av CCA impregnert treverk og må leveres som farlig avfall.</i></p>
<p><b>Bilde nr.: 51</b></p>

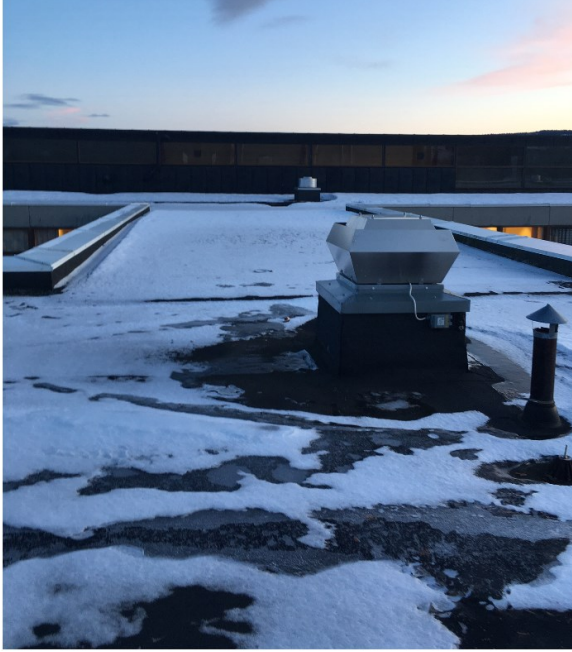
<p><i>Funn: Det er lagt ny takpapp for ca 10 år siden. Slik takteking av asfalterte tak inneholder PAH under grensen for farlig avfall og kan leveres som restavfall.</i></p>	<p><i>Funn: Det er mulig at maskiner/aggregater fra før 1985 inneholder asbest i pakninger på rørsjøter og luker. All asbest må saneres av godkjent saneringsfirma. Leveres som metallretur etter evt sanering.</i></p>

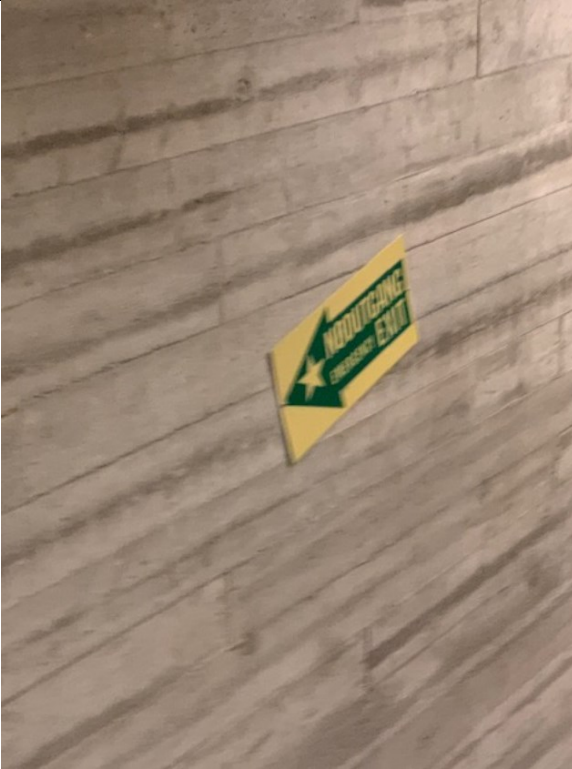
<p><i>Bilde nr.: 53</i></p>

<p><i>Funn: Eldre fluoriserende skilt må sorteres ut og leveres som LRA avfall. (lavradioaktivt avfall)</i></p>	<p><i>Funn: Brannslukkingsapparater leveres som spesialavfall.</i></p>
<p><i>Bilde nr.: 55</i></p>

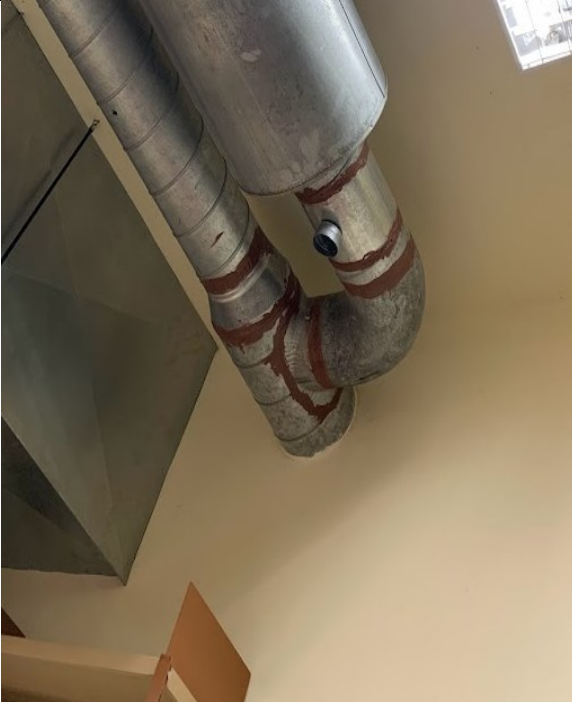
<p><i>Funn: Nytt funn 15.12.2021 – Rød tettemasse på ventilasjon på arkivrom må forutsettes å inneholde asbest, grunnet påvist asbest i rød tettemasse rundt ventilasjon i verksted ved havbassenget som ble tatt 01.12.2021.</i></p>	<p><i>Funn: Nytt funn 15.12.2021 – Rød tettemasse på sort malt ventilasjon i tak må forutsettes å inneholde asbest, grunnet påvist asbest i rødtettemasse rundt ventilasjon i verksted ved havbassenget som ble tatt 01.12.2021.</i></p>
