MILJØSANERINGSRAPPORT MED AVFALLSPLAN SLEPETANK

OSC-30-SB-Z-RA-00001

1107304 OCEAN SPACE CENTRE

Prosjekt adresse:-Ocean Space Centre, Slepetank-				
Dokumentnr.: MSR – 121-2019		Oppdragsgiver/BH: -Statsbygg AS-		Kartleggingsdato: -16/17.12.19-
Område/arealer kartlagt: -Slepetank, unntatt vernet areal + verksted langs slepetank-				Byggeår (antatt): -1939/1979-
00	23.01.2020	-Riving av bygg-	S.N	H.S
Rev.:	Dato:	Utgivelsesgrunn:	Utarbeidet:	Kontrollert/godkjent:

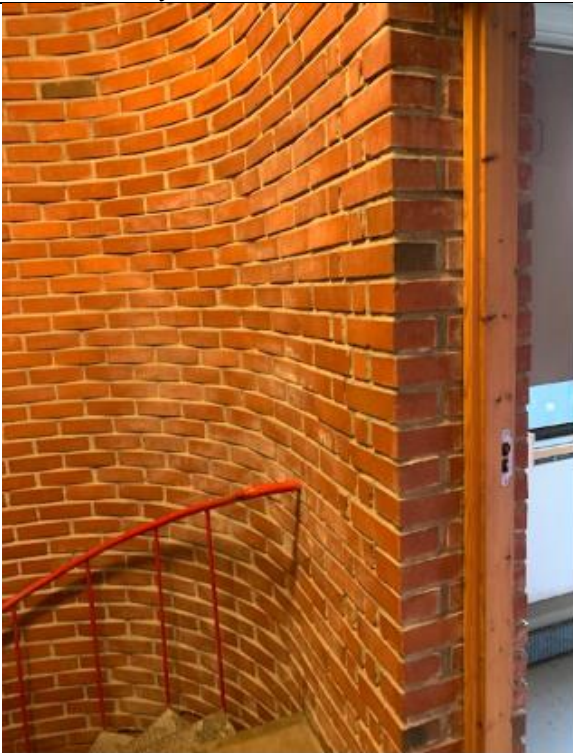
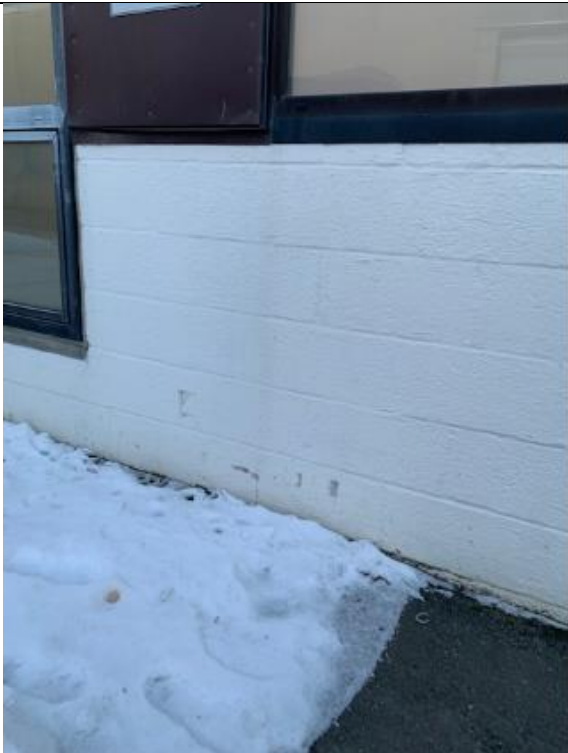
<p><i>Bilde nr.: 1- Nyere del 1979</i></p>	<p><i>Bilde nr.: 2 - Verkstedene</i></p>

<p><i>Funn: Malte og umalte teglsteinsvegger forutsettes å være lettere forurenset masse grunnet maling og mørtelfuge. Deponeres som lettere forurenset masse til godkjent mottak.</i></p>	<p><i>Funn: Malte LECA vegger forutsettes å være lettere forurenset masse grunnet maling og mørtelfuge. Massene deponeres som lettere forurenset masse til godkjent mottak.</i></p>
<p><i>Bilde nr.: 3- Nyere del 1979</i></p>	<p><i>Bilde nr.: 4 – Nyere de 1979</i></p>

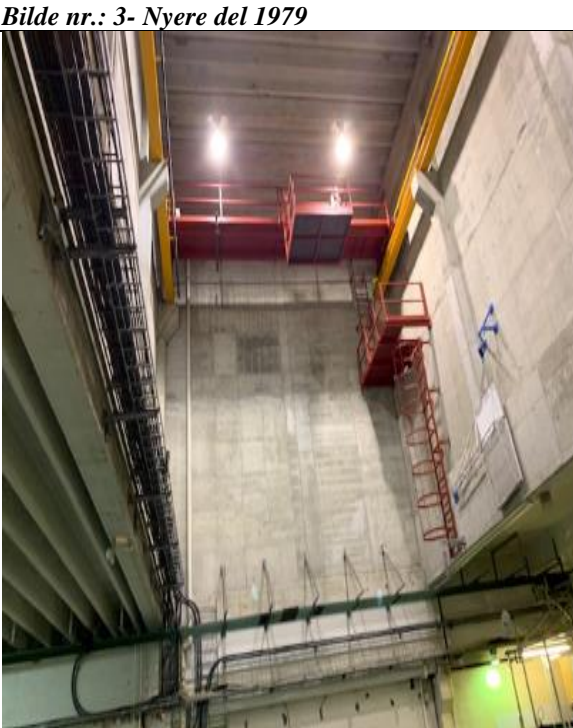
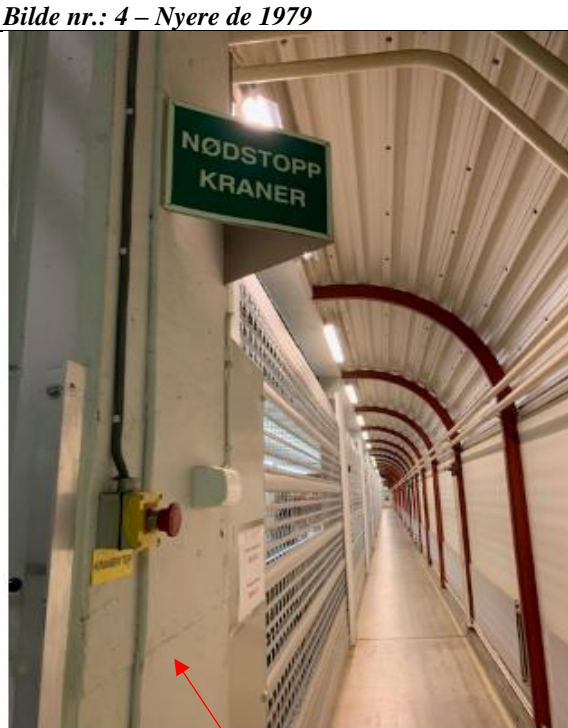
<p><i>Funn: Analyse av umalt betong nyere del (A9) viser at massene er rene. Massene kan deponeres som rene masser til godkjent mottak.</i></p>	<p><i>Funn: Analyse av malt betong nyere slepetank (A13) viser at massene er rene. Massene kan deponeres som rene masser til godkjent mottak.</i></p>

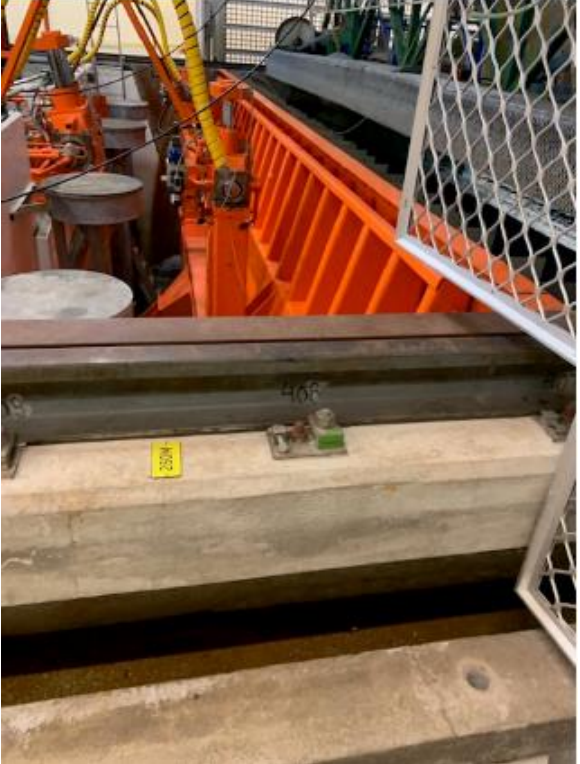
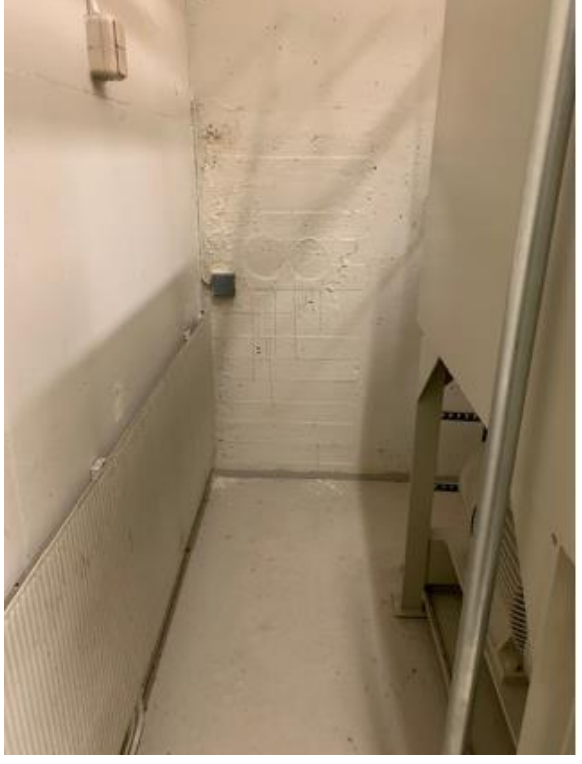
<p>Bilde nr.: 5 - Nyere del 1979</p>	<p>Bilde nr.: 6 - Nyere del 1979/Teknisk rom</p>

<p><i>Funn: Analyse av umalt betong nyere slepetank (A14) viser over grenseverdi for forurenset masse på Sink (250 mg/kg mot grenseverdi 200 mg/kg). Massene må deponeres som lettere forurenset masse til godkjent mottak.</i></p>	<p><i>Funn: Malte betongdekker og vegger i teknisk rom: Analyse (A14) viser at massene er lettere forurenset. Massene må deponeres som lettere forurenset masse til godkjent mottak.</i></p>
<p>Bilde nr.: 7- Lagertank</p>	<p>Bilde nr.: 8 – Verksted langs eldre slepetank</p>

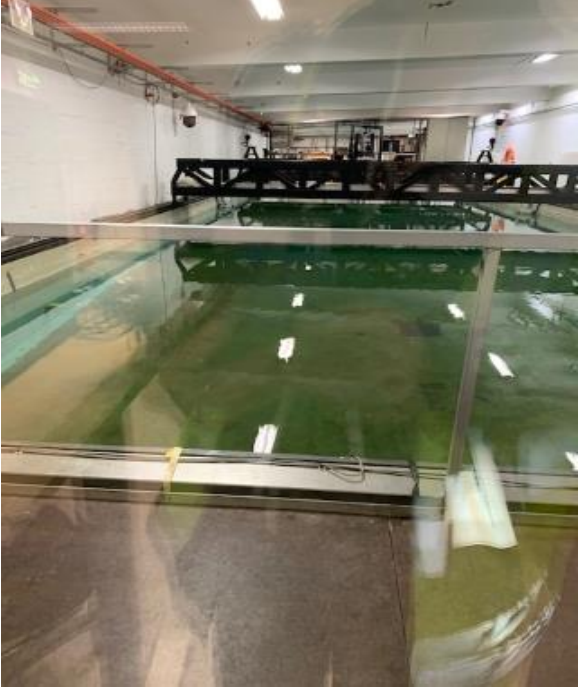
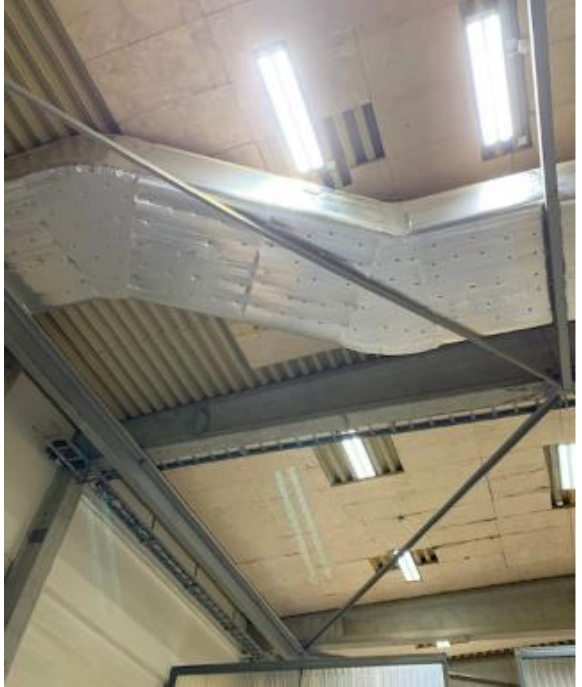
<p><i>Funn: Betongvegger i selve lagertanken og vegg fra lagertank mot kontordel forutsettes å være lettere forurenset masse med tungmetaller, PCB og/eller Cr6+. Deponeres som lettere forurenset masse til godkjent mottak.</i></p>	<p><i>Funn: Betongsøyler- og dragere i verksted forutsettes å være lettere forurenset masse med tungmetaller og/eller Cr6+. Deponeres som lettere forurenset masse til godkjent mottak.</i></p>

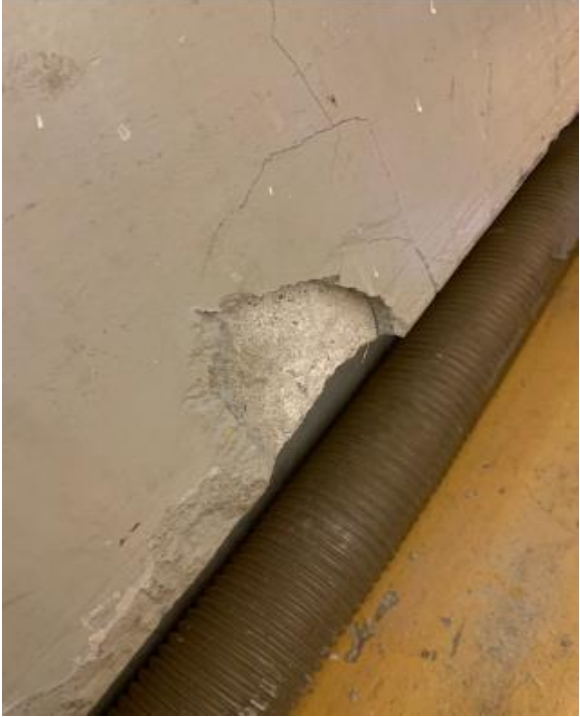
<p>Bilde nr.: 9</p>	<p>Bilde nr.: 10</p>

<p><i>Funn: Analyse av malt murpuss på betong eldre slepetank (A1) viser litt over grenseverdi for forurenset masse. Selve betongen er rene masser etter analyse (A3). Malt murpuss sammen med betong blir rene masser. Massene kan gjenbrukes som fyllmasser på stedet eller deponeres som rene masser til godkjent mottak.</i></p>	<p><i>Funn: Analyse av umalt betong eldre slepetank (A3) viser at massene er rene. Gjelder også umalte betongvegger i selve slepetanken. Malt murpuss sammen med betong blir rene masser. Massene kan gjenbrukes som fyllmasser på stedet eller deponeres som rene masser til godkjent mottak.</i></p>
<p>Bilde nr.: 11 - Eldre del, nede i kjeller</p>	<p>Bilde nr.: 12 – Vegg eldre del slepetank</p>

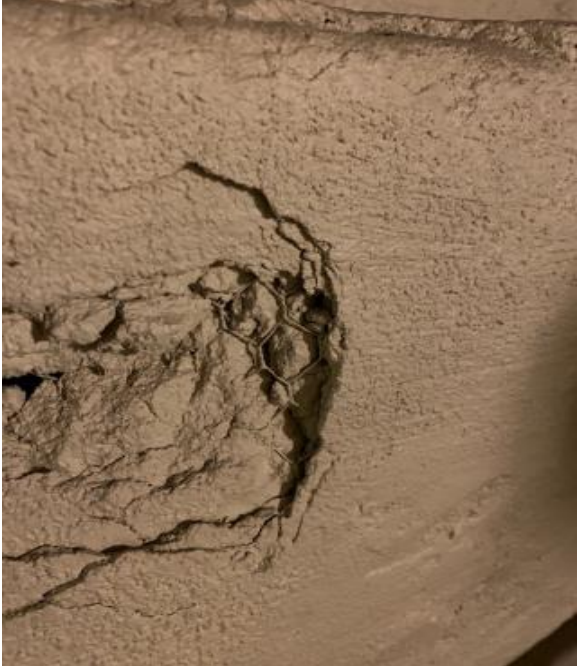
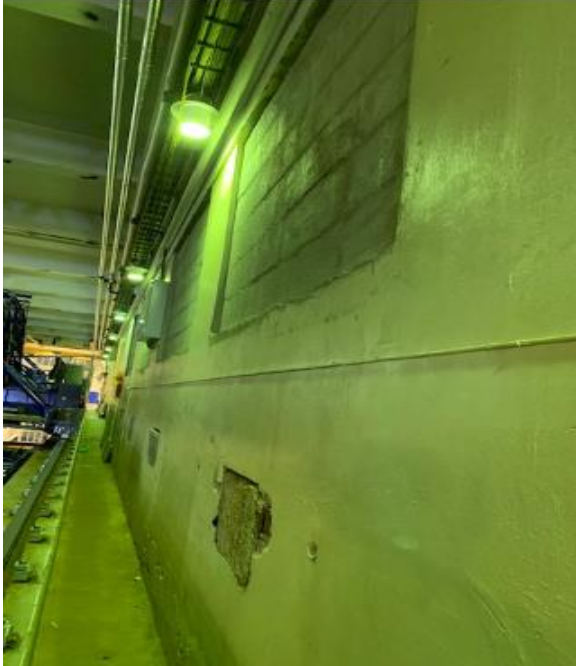
<p><i>Funn: Analyse av malt rabitz-puss (A6) viser ikke påvist asbest. Massene forutsettes å være lettere forurenset masse med tungmetaller og/eller PCB.</i></p>	<p><i>Funn: Analyse av malt murpuss på vegg eldre del (A4) viser at massene er rene. Mur- og betongvegger med malt puss eldre del kan gjenbrukes som fyllmasser på stedet eller deponeres som rene masser til godkjent mottak.</i></p>

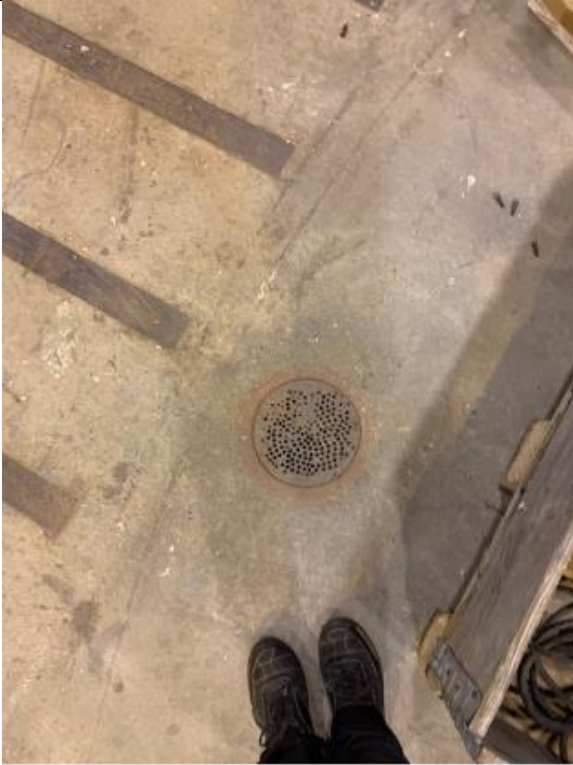
<p>Bilde nr.: 17 – Verksted langs slepetank</p>

<p><i>Funn: Betongdekke med synlige oljeflekker forutsettes å være oljeforurenset masse.</i></p>	<p>Bilde nr.: 18 – Nyere del</p>

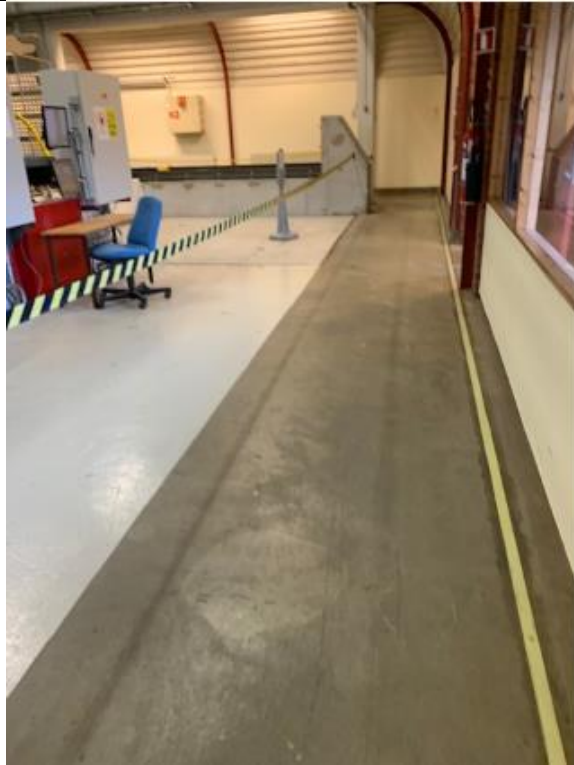
<p><i>Funn: Analyse av malt betonggulv nyere del (A12) viser over grenseverdi for forurensete masser på Bly (75 mg/kg mot grenseverdi 60 mg/kg). Massene må deponeres som lettere forurenset masse til godkjent mottak.</i></p>
<p>Bilde nr.: 19 – Verksted langs slepetank</p>

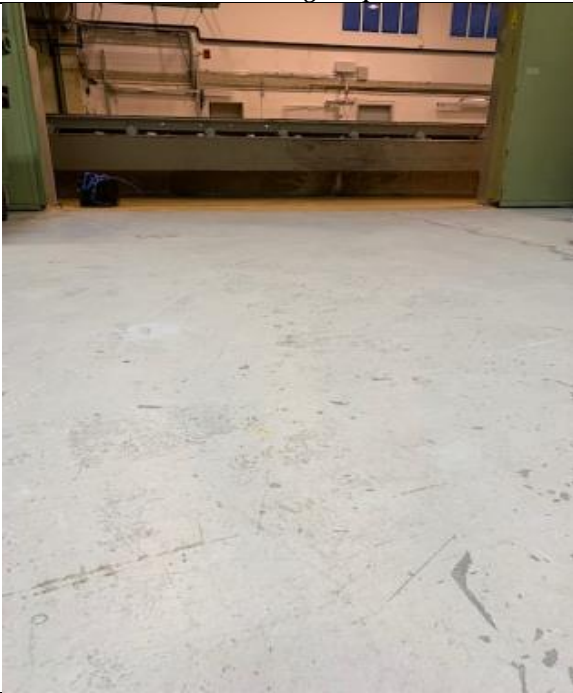
<p><i>Funn: Malte betongdekker på verkstedene (utenom dekke med synlige oljeflekker) forutsettes å være lettere forurenset masse med tungmetaller, PCB og/eller Cr6+. Massene må deponeres som lettere forurenset masse til godkjent mottak.</i></p>	<p>Bilde nr.: 20 – Nyere del</p>

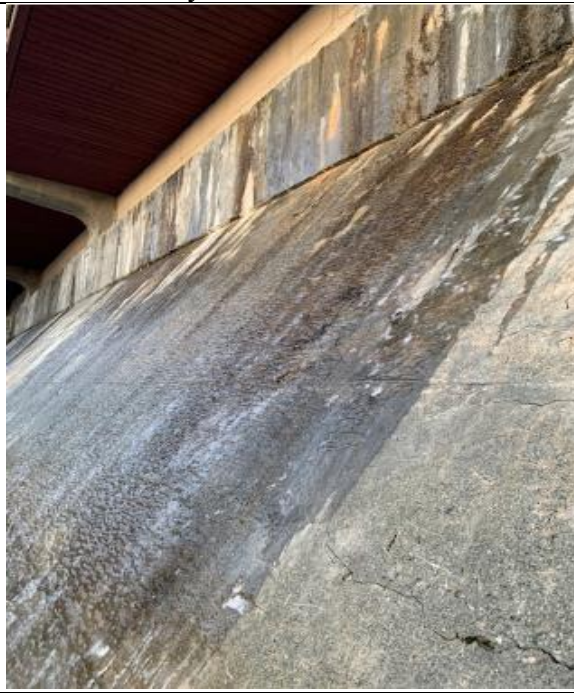
<p><i>Funn: Analyse av umalt betong i nyere slepetank (A14) viser over grenseverdi for forurenset masse på Sink (250 mg/kg mot grenseverdi 200 mg/kg). Massene må deponeres som lettere forurenset masse til godkjent mottak.</i></p>

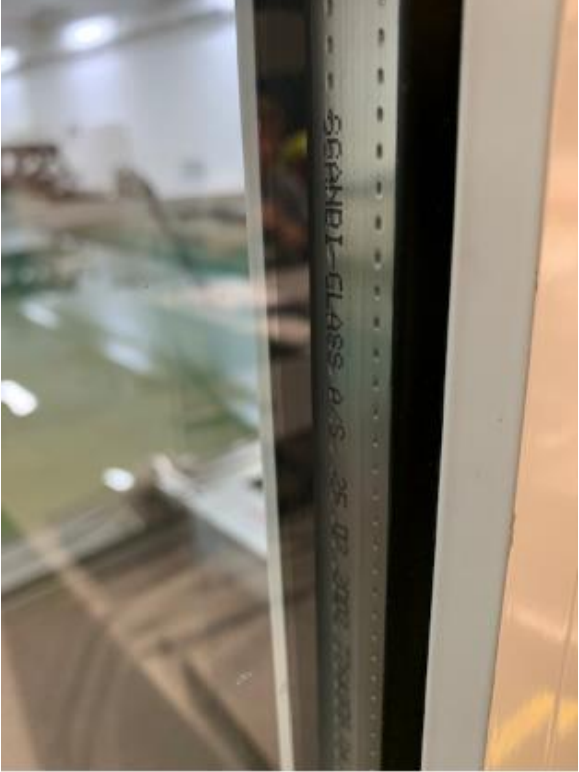
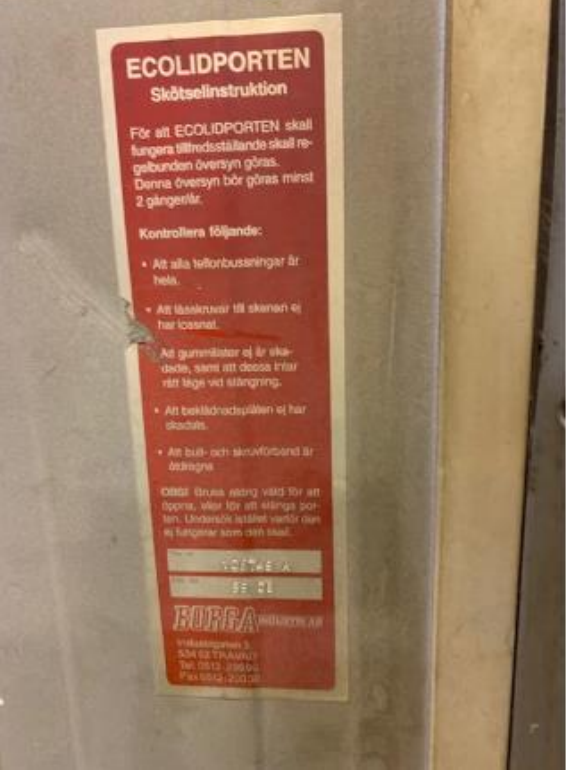
<p>Bilde nr.: 25 – Kontordel, rom nr. 151</p>	<p>Bilde nr.: 26 – fra verkstedene 120 og 130</p>

<p><i>Funn: Isolerglass datert 2002 kan leveres hele til godkjent mottak som ikke-farlig avfall til godkjent mottak. Her innvendig isolerglass mellom kontor og lagertank.</i></p>	<p><i>Funn: Kjøreporter fra 1999 og 2016 i verkstedene med rom nr. 120 og 130 inneholder ikke KFK/HKFK i PUR-skum isolasjonen og leveres som sortert fraksjon, ikke-farlig avfall.</i></p>
<p>Bilde nr.: 27 – kjeller eldre slepetank (ikke berøres)</p>	<p>Bilde nr.: 28</p>

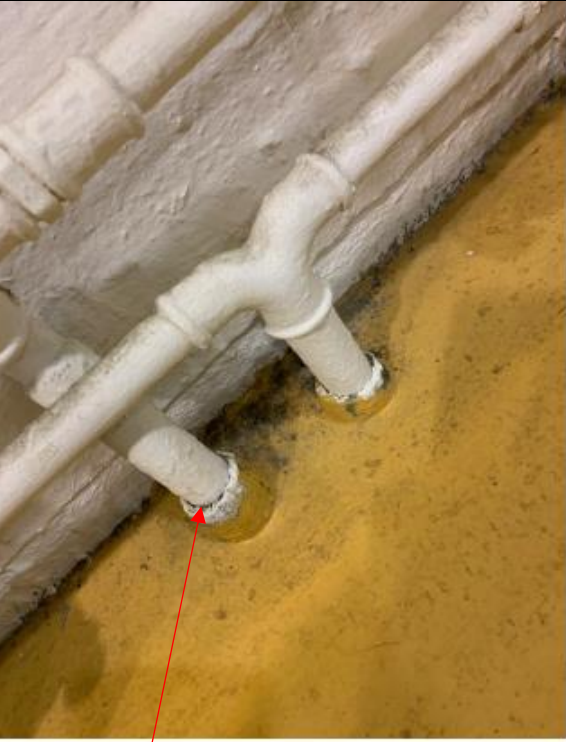
<p><i>Funn: I eldre branndører, produsert før 1985, kan det forekomme asbestplate inne i døra og disse må bare saneres av godkjent firma for asbestsanering.</i></p>	<p><i>Funn: Hampen mellom rørene i rørgjennomføringen inneholder sannsynligvis asbest og må saneres av godkjent firma for asbestsanering.</i></p>

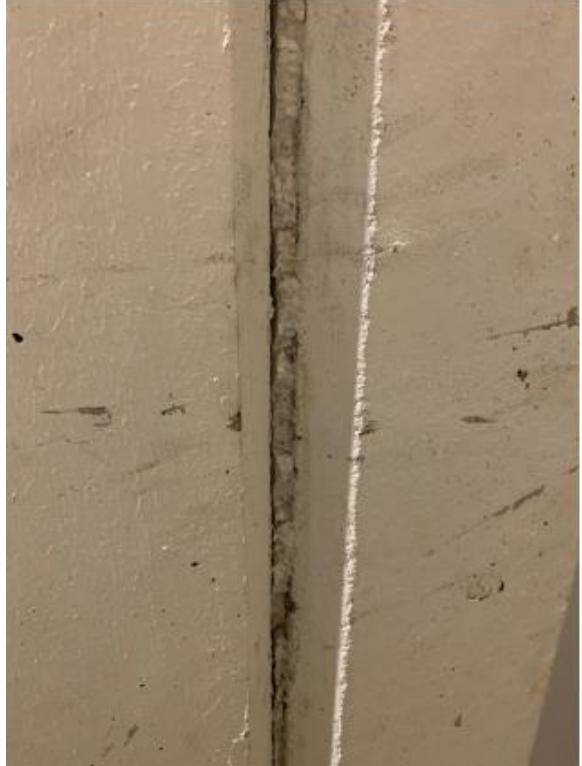
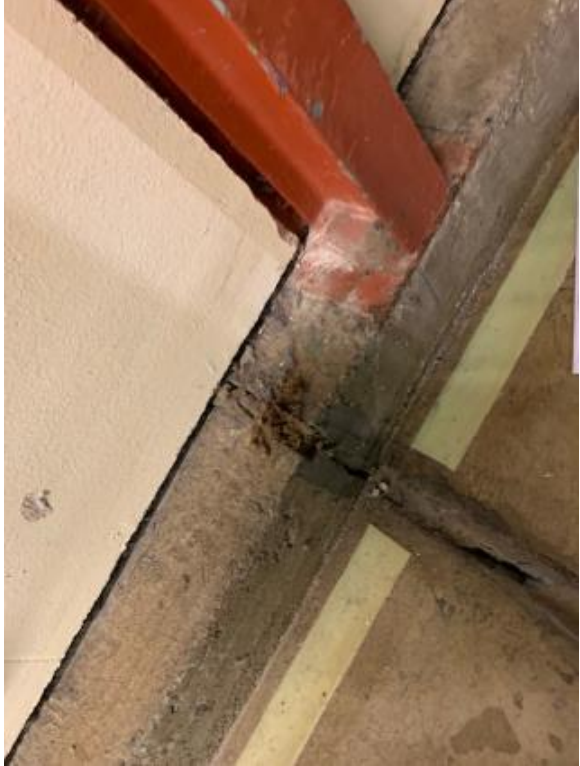
<p>Bilde nr.: 33 – Nyere del</p>	<p>Bilde nr.: 34 – Nyere del</p>

<p><i>Funn: Analyse av myk fuge (A11) mellom betong-elementer viser ikke påvist PCB, fugene forutsettes å inneholde klorparafiner og må leveres som farlig avfall.</i></p>	<p><i>Funn: Analyse av myk fuge (A11) mellom betong-elementer viser ikke påvist PCB, fugene forutsettes å inneholde klorparafiner og må leveres som farlig avfall.</i></p>
<p>Bilde nr.: 35 – vegg mot slepetank kontordel</p>	<p>Bilde nr.: 36 - vegg mot slepetank kontordel</p>

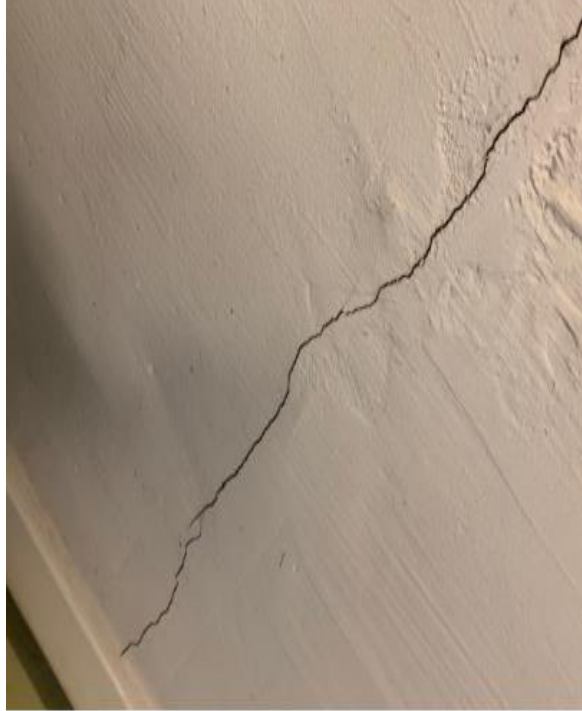
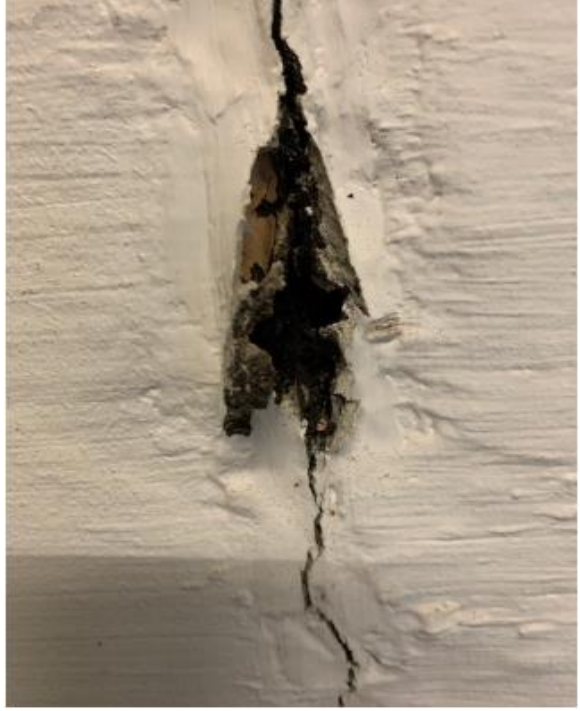
<p><i>Funn: Analyse av svart fuge (A7) påviste asbest. Sanering må kun gjøres av firma godkjent for asbestsanering. Gjelder alle fuger i den eldre del.</i></p>	<p><i>Funn: Analyse av svart fuge (A7) påviste asbest. Sanering må kun gjøres av firma godkjent for asbestsanering. Gjelder alle fuger i den eldre del.</i></p>

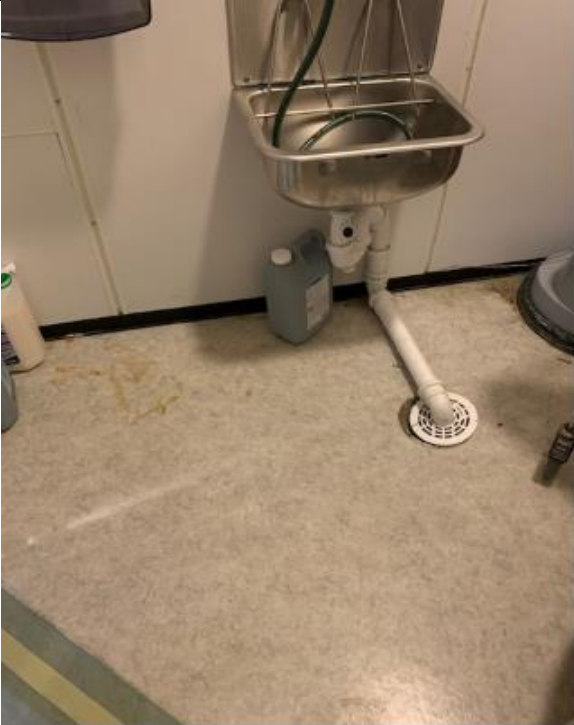
<p>Bilde nr.: 41</p>

<p>Bilde nr.: 42</p>  
<p><i>Funn: Alle kanner med ukjent innhold og kjemikalier (typisk maling, tynnere, etc.) må fjernes før riving starter og leveres til godkjent mottak.</i></p>	<p><i>Funn: Eldre isolerte kabelstrekker forutsettes å være med asbestkappe (vevd duk spunnet av asbestfibre). Sanering må kun gjøres av godkjent firma for asbestsanering.</i></p>
<p>Bilde nr.: 43 – Bak bølgeblikk fasade nyere del</p>	<p>Bilde nr.: 44 – Bak fasadeplate tunglab</p>

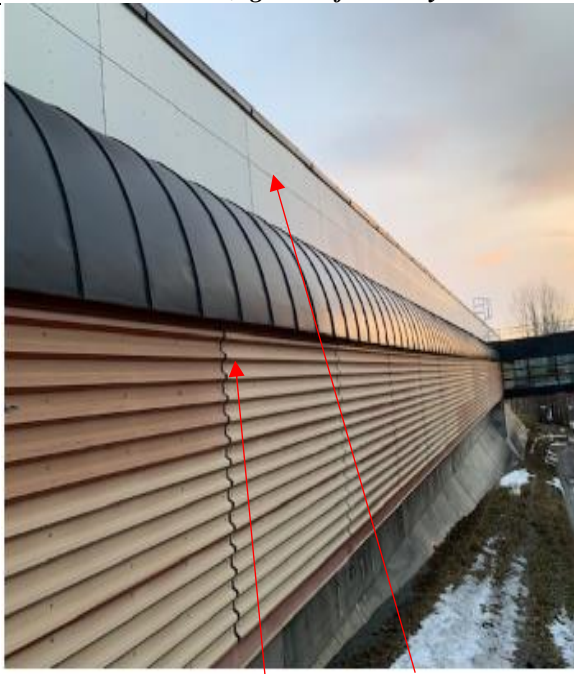
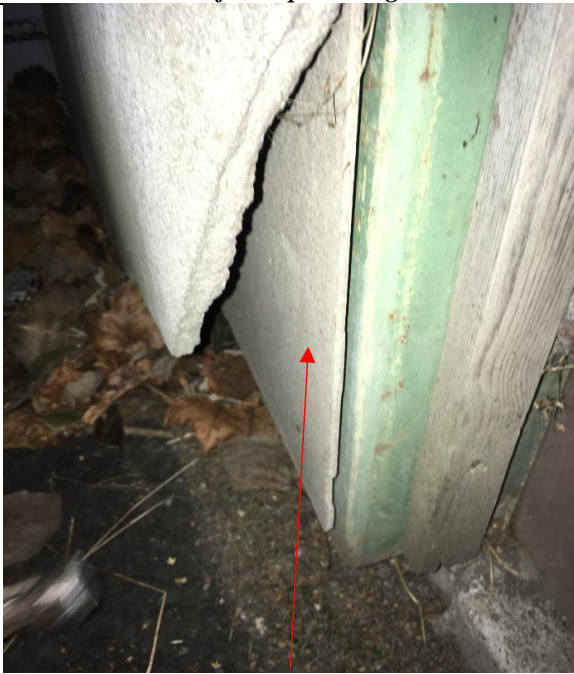
<p><i>Funn: Analyse av vindtetting bak fasadeplater (B7 - fra tunglab) viser påvist asbest. Analyse B7 er representativ vindtetting som er på slepetanken, bak både platene og bølgeblikk. Sanering må kun gjøres av firma godkjent for asbestsanering. Det er ikke tillatt å bearbeide eller sage/bore i slike plater.</i></p>	<p><i>Funn: Analyse av vindtetting bak fasadeplater (B7 - fra tunglab) viser påvist asbest. Analyse B7 er representativ for vindtetting som er på slepetanken, bak både platene og bølgeblikk.. Sanering må kun gjøres av firma godkjent for asbestsanering. Det er ikke tillatt å bearbeide eller sage/bore i slike plater.</i></p>

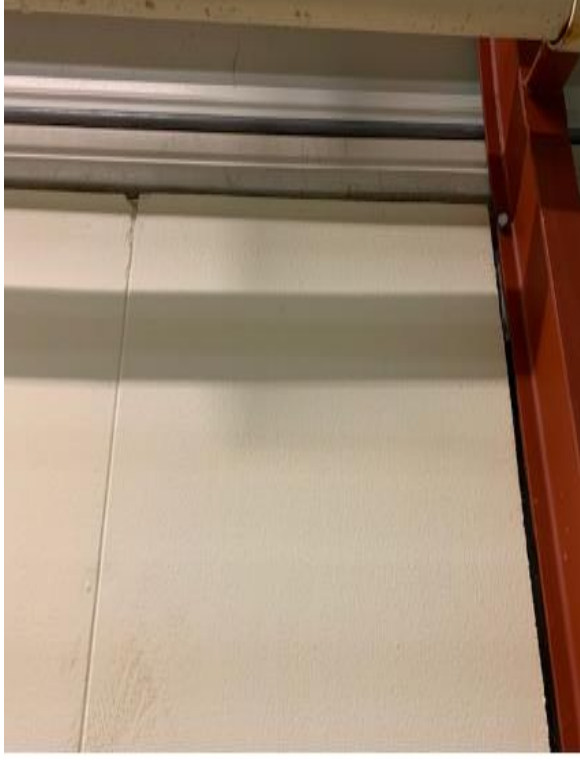
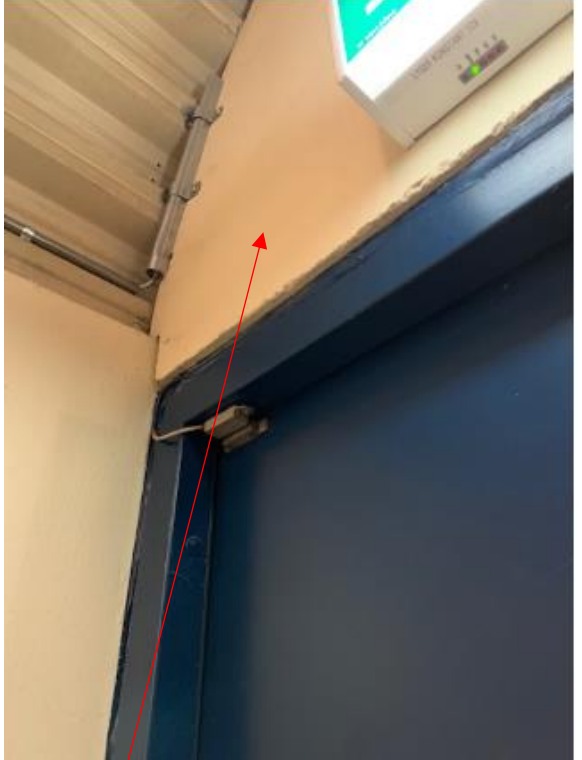
<p>Bilde nr.: 49 – Vegg nyere del</p>	<p>Bilde nr.: 50 – vegg over dør nyere del</p>

<p><i>Funn: Analyse av innvendige veggplater i nyere slepetank (A10) viser ikke påvist asbest. Platene kan deponeres som lettere forurenset masse med tungmetaller og/eller PCB.</i></p>	<p><i>Funn: Analyse av innvendige veggplater i nyere slepetank (A10) viser ikke påvist asbest. Platene kan deponeres som lettere forurenset masse med tungmetaller og/eller PCB.</i></p>
<p>Bilde nr.: 51- nyere del kontor 115</p>	<p>Bilde nr.: 52 – nyere del ned til teknisk rom</p>

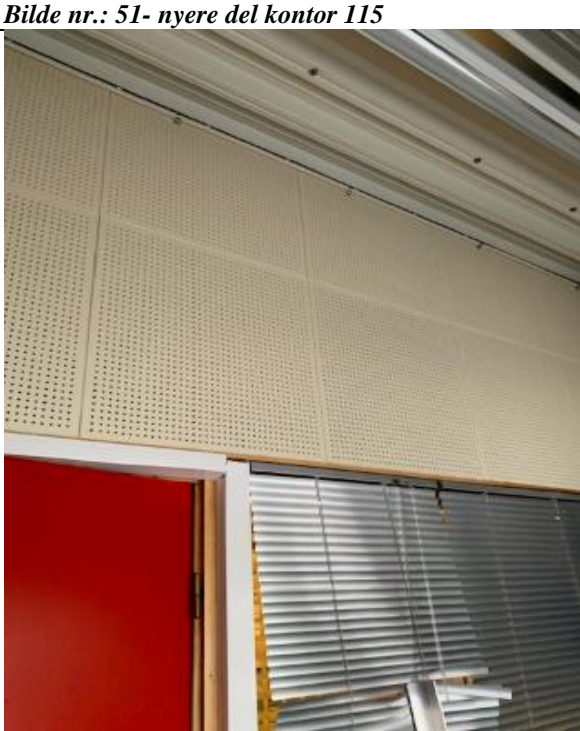
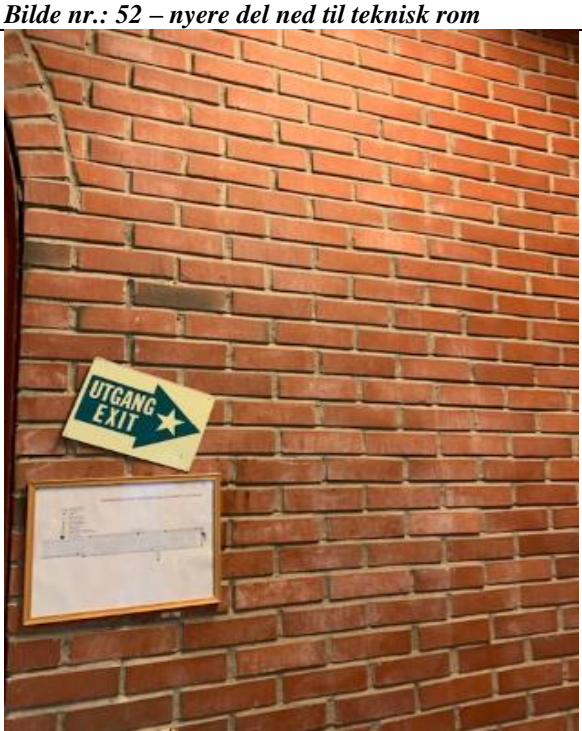
<p><i>Funn: Analyse tatt av perforerte veggplater (A15) viser ikke påvist asbest. Platene kan leveres som sortert fraksjon, ikke-farlig avfall.</i></p>	<p><i>Funn: Eldre fluoriserende skilt må sorteres ut og leveres som LRA avfall. (lavradioaktivt avfall). Gjelder alle slike skilt.</i></p>

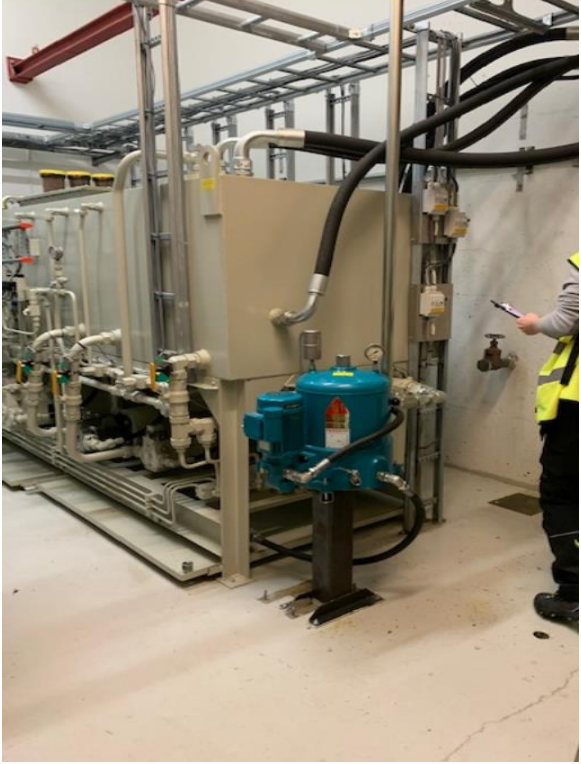
<p>Bilde nr.: 53 - fra teknisk rom nyere slepetank</p>

<p><i>Funn: Tanker med ukjent innhold må tømmes/saneres og sertifiseres av godkjent firma før denne kan fjernes.</i></p>	<p>Bilde nr.: 54 – fra teknisk rom nyere slepetank</p>

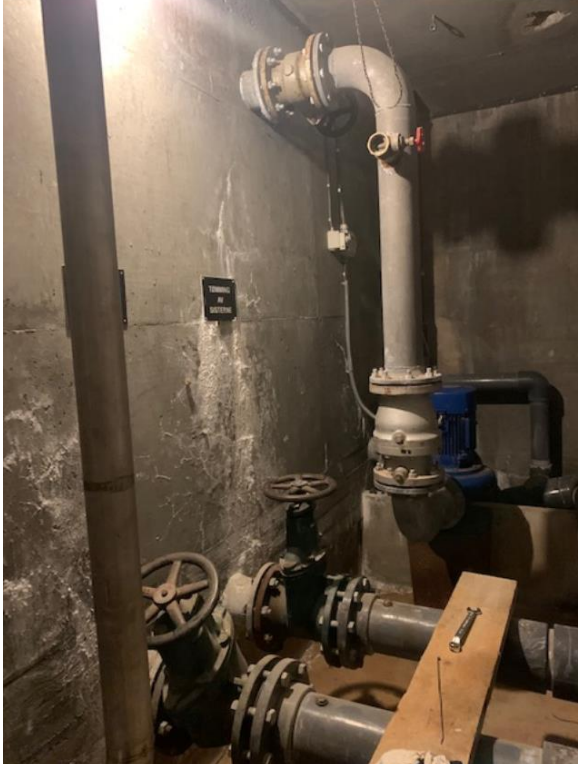
<p><i>Funn: Pakninger og flenser fra før 1985 kan inneholde asbest og må saneres av godkjent saneringsfirma. Usikker på årstall.</i></p>
<p>Bilde nr.: 55 – Vent.rom kontordel</p>

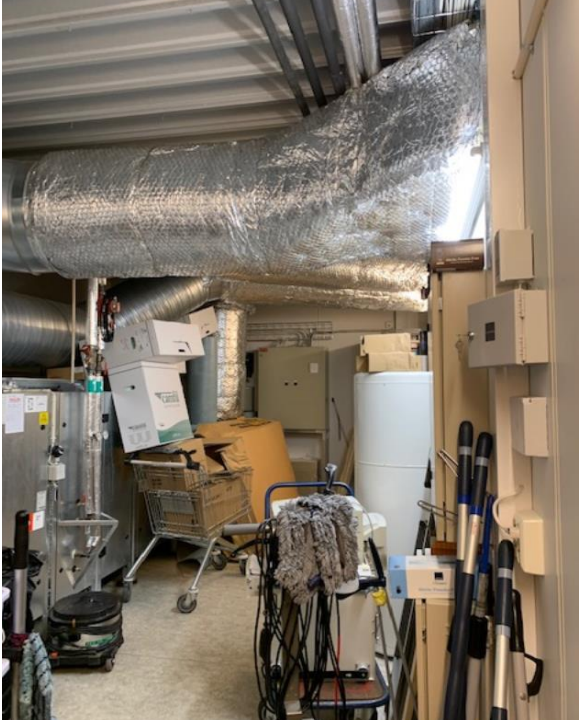
<p><i>Funn: Kjøleanlegg må tappes for kjølevæske av kuldemontør. Kjølevæske antas å inneholde KFK, HKFK eller NH3 og må leveres som farlig avfall. Tømte kjøleaggregat og vifte-enheter skal leveres som EE-avfall.</i></p>
