MILJØSANERINGSRAPPORT MED AVFALLSPLAN TUNGLAB

OSC-30-SB-Z-RA-00001

1107304 OCEAN SPACE CENTRE

Huslid Consult AS har på vegne av -Statsbygg AS- utført en miljøkartlegging av -Ocean Space Centre - Tunglaboratoriet-

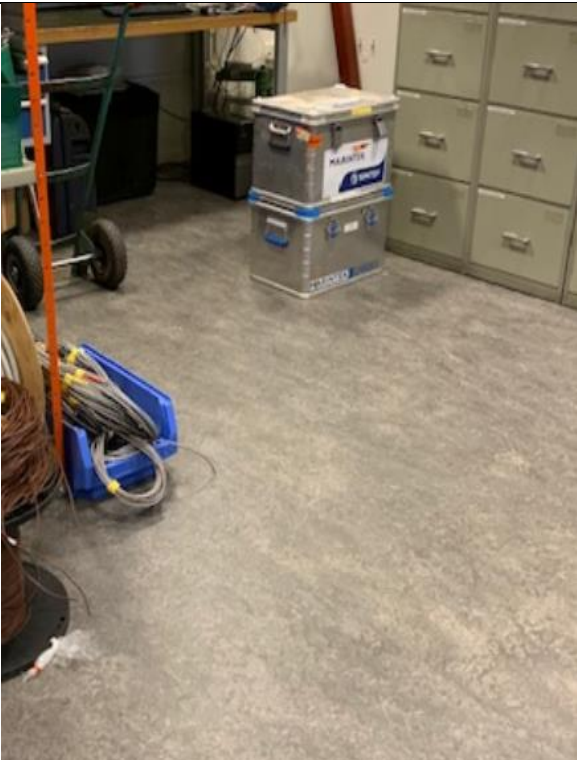
<p><i>Bilde nr.: 1- Plan 3</i></p>

<p><i>Funn: Vinylbelegg på Kontordel forutsettes å inneholde ftalater. Leveres som farlig avfall.</i></p>	<p><i>Funn: Eldre fluoriserende skilt må sorteres ut og leveres som LRA avfall. (lavradioaktivt avfall) Brannslukkingsapparat leveres som spesialavfall.</i></p>
<p><i>Bilde nr.: 3- Plan 3</i></p>	<p><i>Bilde nr.: 4- Plan 3</i></p>

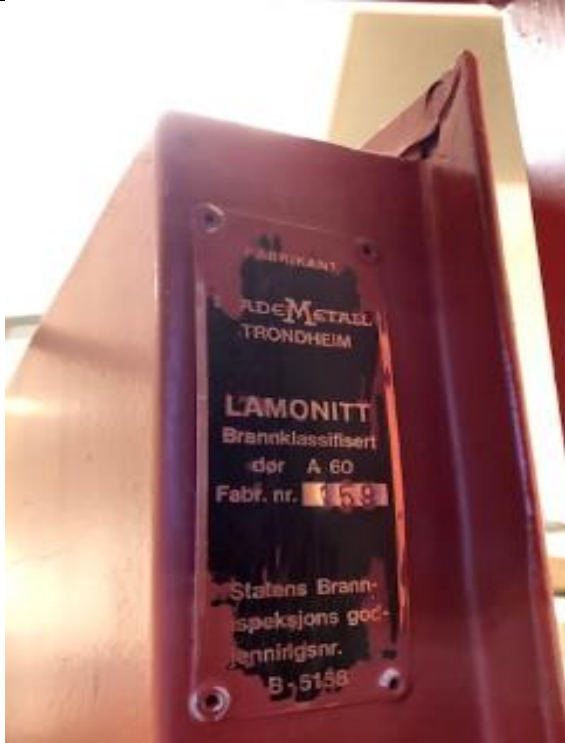
<p>Bilde nr.: 5- Plan 3</p>

<p><i>Funn: Eldre branndører forutsettes å inneholde asbest. Sanering må utføres av godkjent saneringsfirma.</i></p>	<p>Bilde nr.:6- Plan 3</p>

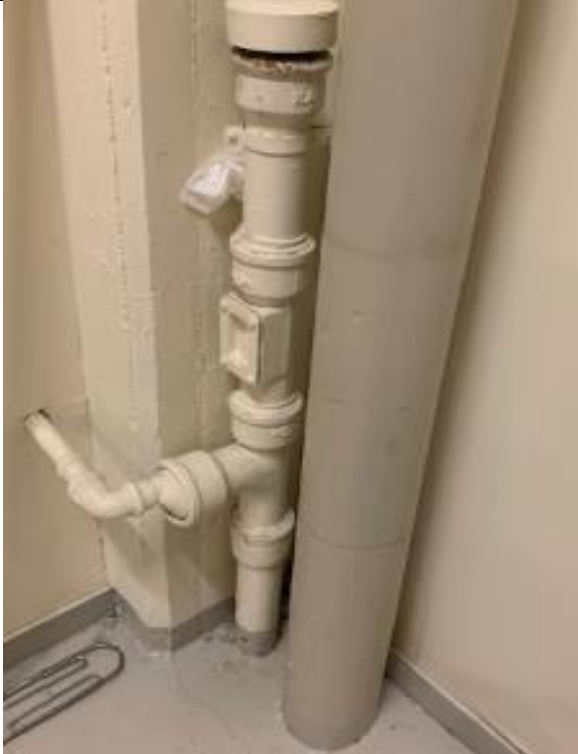
<p><i>Funn: Avløpsrør av støpejern forutsettes å inneholde bly i skjøtene. Må leveres til metallretur. horisontale rør også kan inneholde asbest utenpå bly skjøtene.</i></p>
<p>Bilde nr.: 7- Plan 3</p>

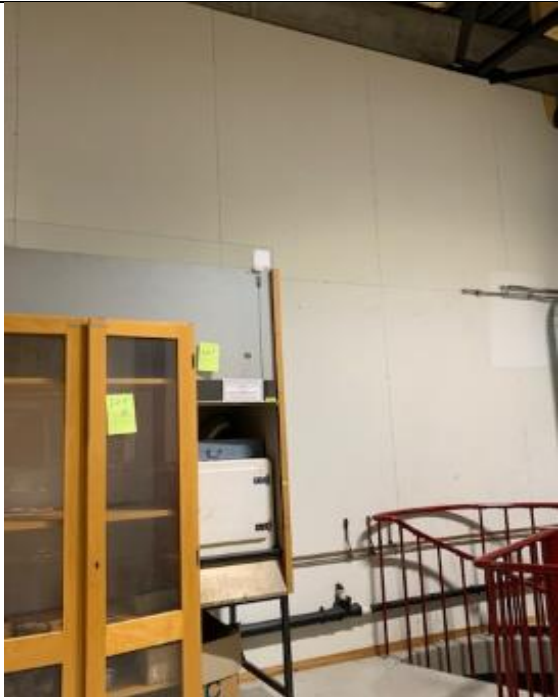
<p><i>Funn: Innvendige gips lignende plater mot yttervegg ble prøvetatt for asbest(B1). Analyseresultatet viser at det er <u>påvist asbest</u>. All asbest må saneres av godkjent saneringsfirma.</i></p>	<p>Bilde nr.: 8- Plan 3</p>

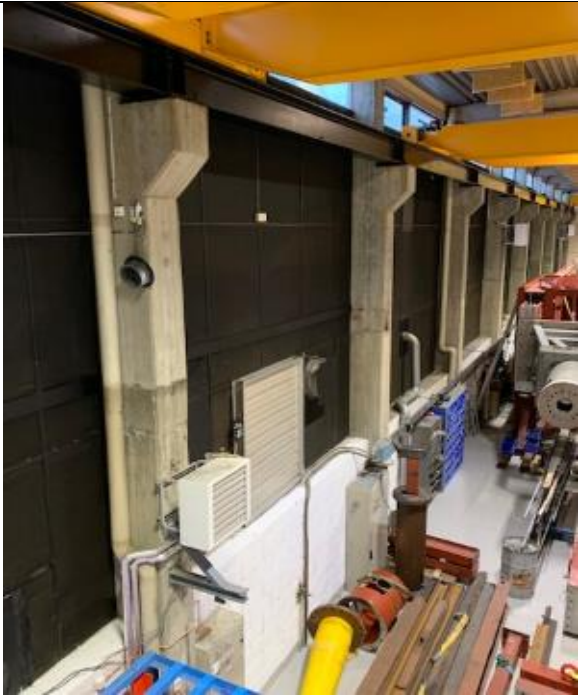
<p><i>Funn: Det ble gjort en analyse av sort veggpapp bak gitter for asbest(B2). Analyseresultatet viser at det ikke er påvist asbest.</i></p>

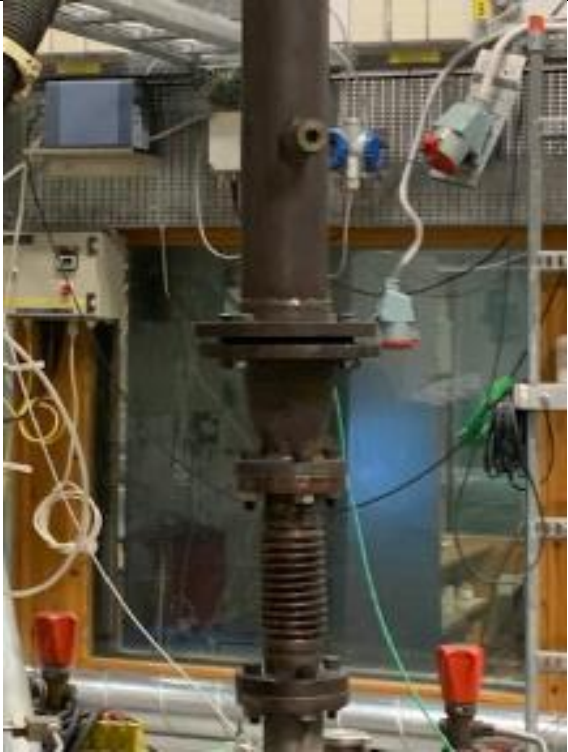
<p>Bilde nr.: 13 - Plan 3</p>

<p><i>Funn: Pakninger og flens kan inneholde asbest og må saneres av godkjent saneringsfirma.</i></p>	<p><i>Funn: Pakninger og flenser kan inneholde asbest og må saneres av godkjent saneringsfirma.</i></p>
<p>Bilde nr.: 15- Plan 3</p>

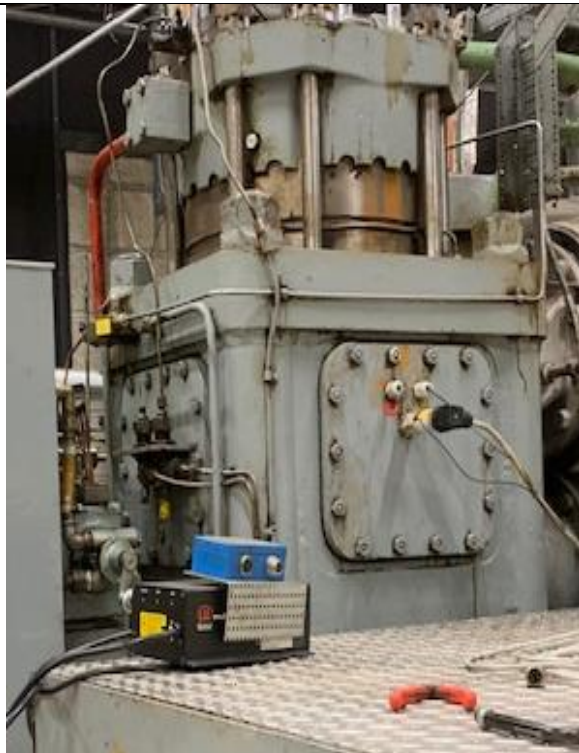
Bilde nr.: 29- Plan 2

Funn: Pakninger kan inneholde asbest og må saneres av godkjent saneringsfirma.

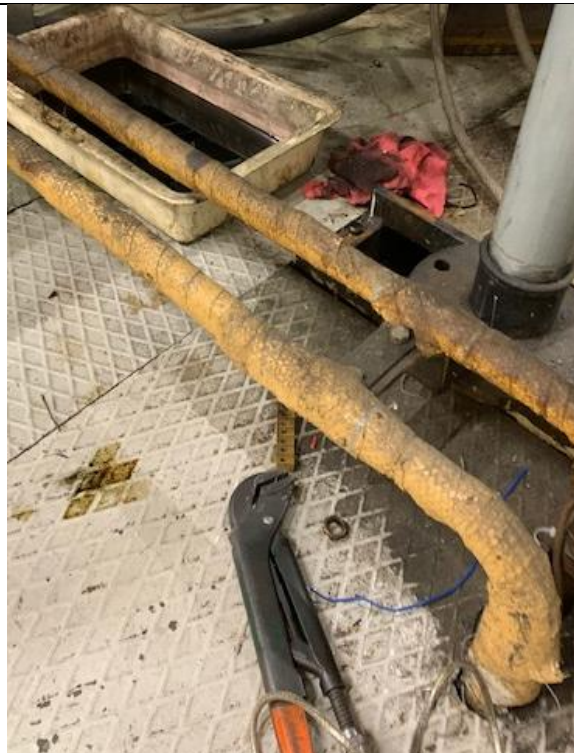
Bilde nr.: 30- Plan 2

Funn: Metallgulv leveres til metallretur.

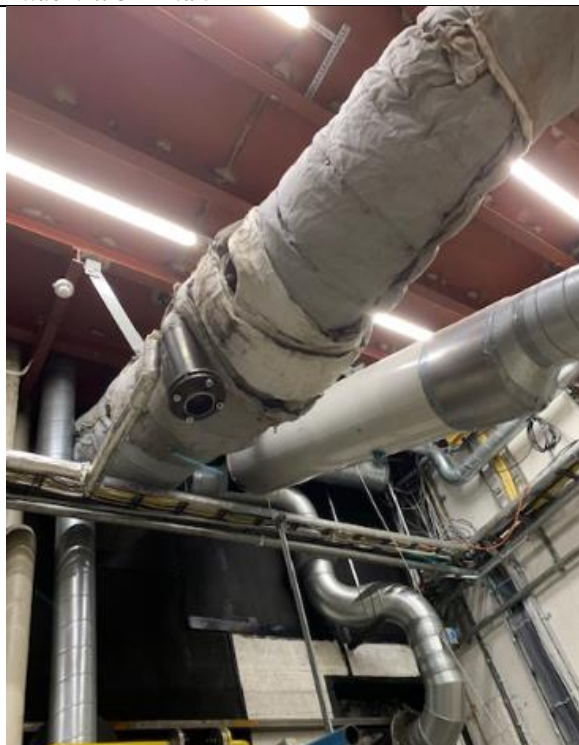
Bilde nr.: 31- Plan 2

Funn: Isolasjon i stoff rundt rør må forutsettes å inneholde asbest. Sanering må utføres av godkjent saneringsfirma.

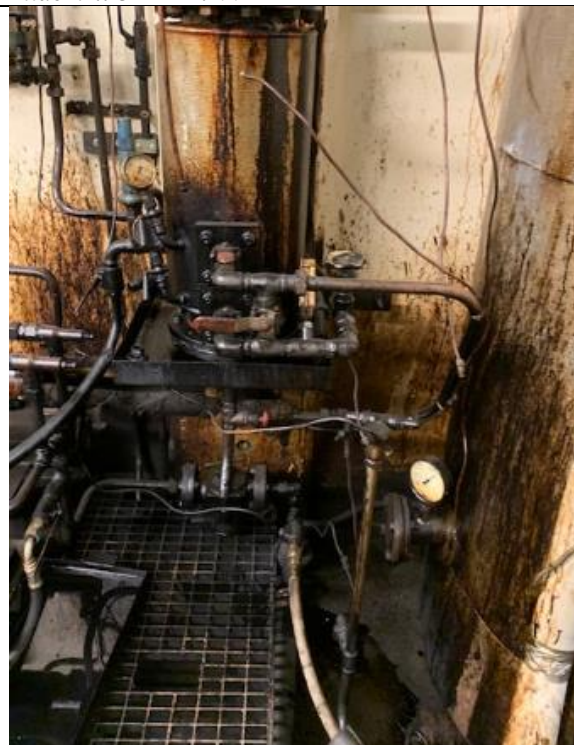
Bilde nr.: 32 - H1.199

Funn: Betong gulv og vegger i H1, H2, H3.199, og dekke i betong sjakter/rom med sand, må forutsettes å være sterkt forurensset, ikke farlig avfall.

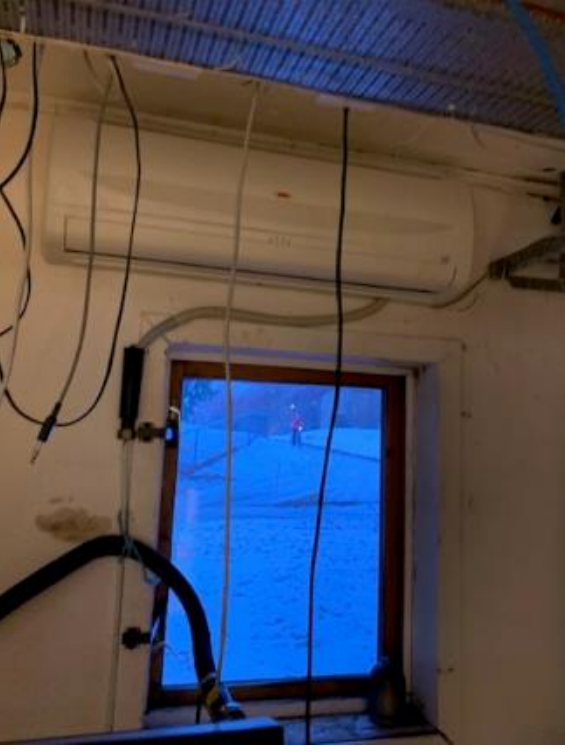
<p><i>Funn: Varmepumpe inneholder kjølevæske og må tappes av kuldemontør. Kjølevæske antas å inneholde KFK, HKFK eller NH3 og må leveres som farlig Isolerglassvindu med betegnelsen Riis isoler datert 83 forutsettes å inneholde klotparafiner. Farlig avfall.</i></p>
<p>Bilde nr.: 43 - Plan 2</p>

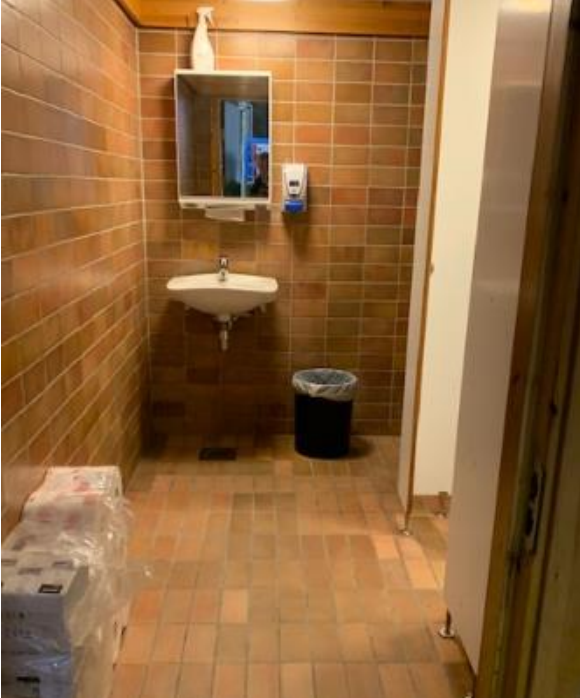
<p><i>Funn: Flis med mørtel fug må forutsettes å være forurenset av tungmetaller og PCB. Deponeres som lettere forurenset masse. Mulig smøremembran under flislagt gulv. (alternativt membran-duk)</i></p>	<p>Bilde nr.: 44 - Heis</p>

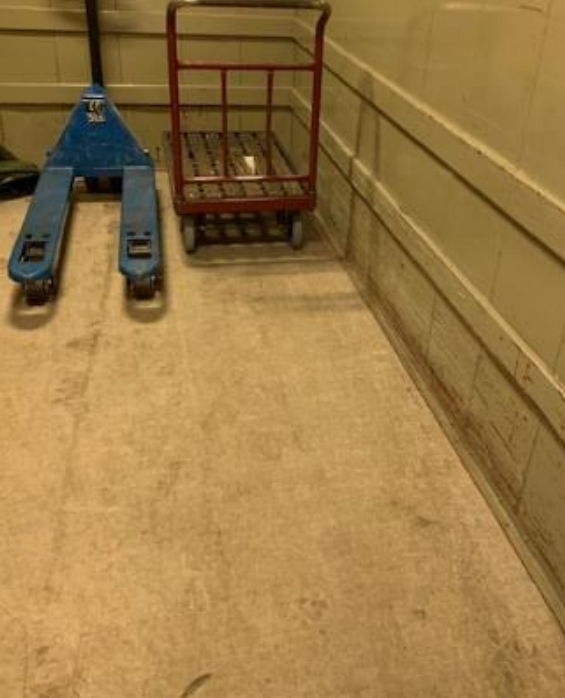
<p><i>Funn: Vinylbelegg i heis forutsettes å inneholde ftalater. Deponeres som farlig avfall.</i></p>

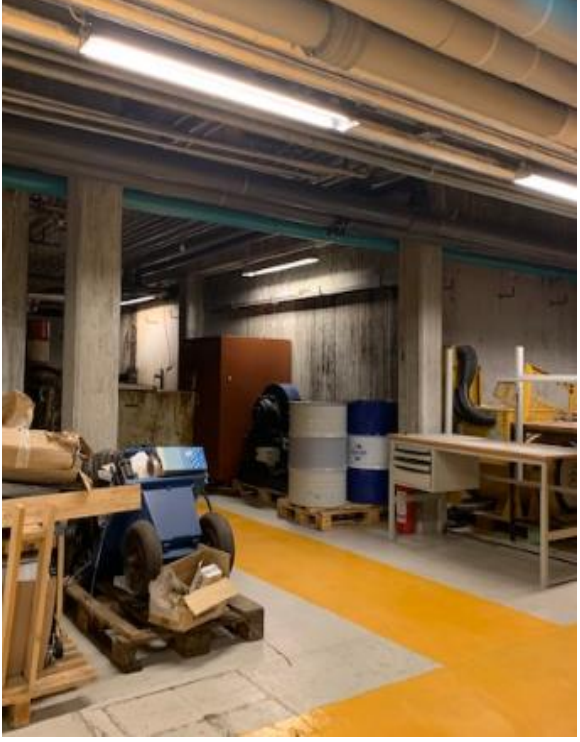
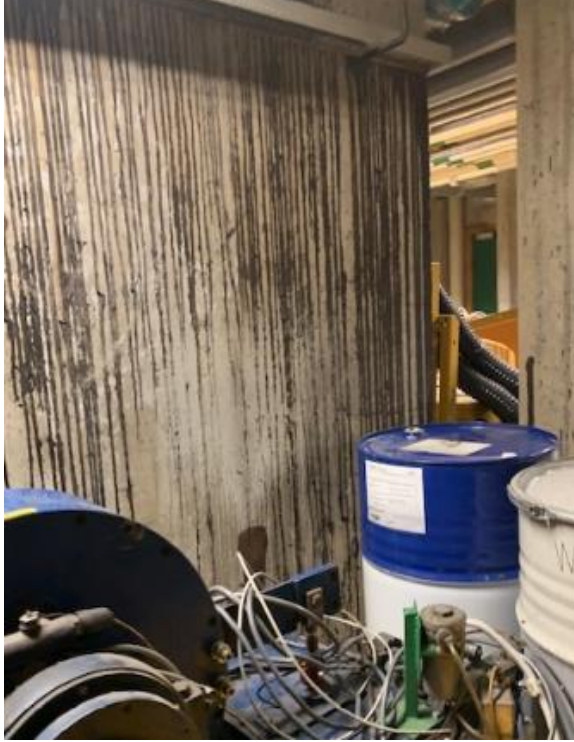
<p><i>Funn: Oljeforurenset betongvegg må forutsettes å være sterkt forurenset, ikke farlig avfall.</i></p>	<p><i>Funn: Oljeforurenset betongvegg må må forutsettes å være sterkt forurenset, ikke farlig avfall.</i></p>

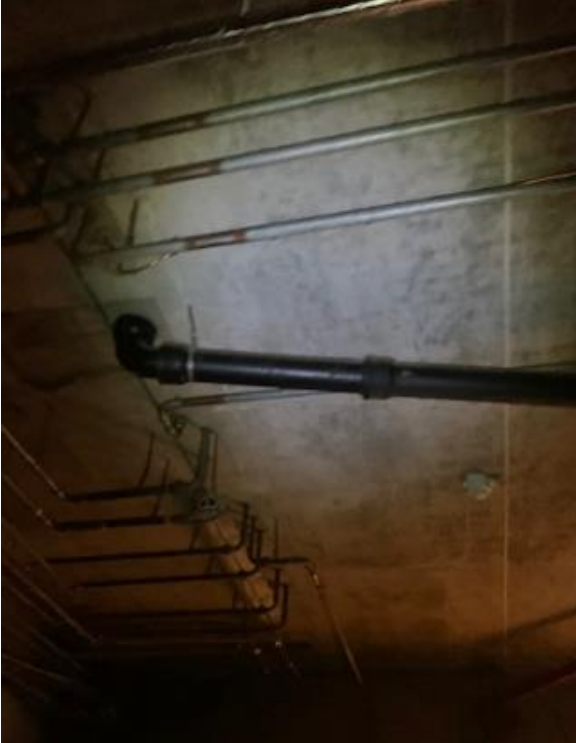
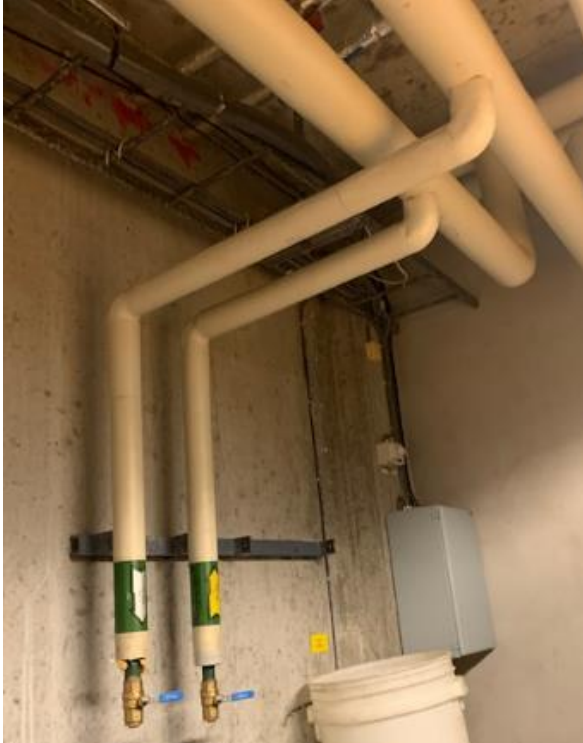
<p>Bilde nr.: 57- Plan 1 (kjeller)</p>	<p>Bilde nr.: 58- Plan 1 (kjeller)</p>

<p><i>Funn: Avløpsrør av støpejern forutsettes å inneholde bly i skjøtene. Må leveres til metallretur (NB: Bly må ikke i restavfall). Merk at horisontale rør også kan inneholde asbest utenpå blyskjøtene.</i></p>	<p><i>Funn: Det ble gjort en undersøkelse av rørisolasjon for asbest. Det ble registrert rørisolasjon isolert med isopor og steinull dekket med PVC plast. Rørisolasjon (rettstrekke) ble prøvetatt for asbest i kjeller i Marine teknisk senter. Ikke påvist asbest.</i></p>
<p>Bilde nr.: 59 - Plan 1 (kjeller)</p>	<p>Bilde nr.: 60- Plan 1 (kjeller)</p>

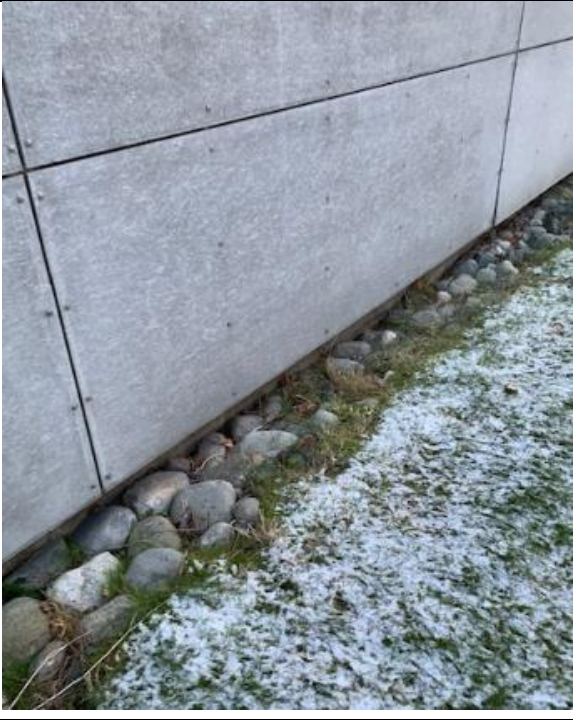
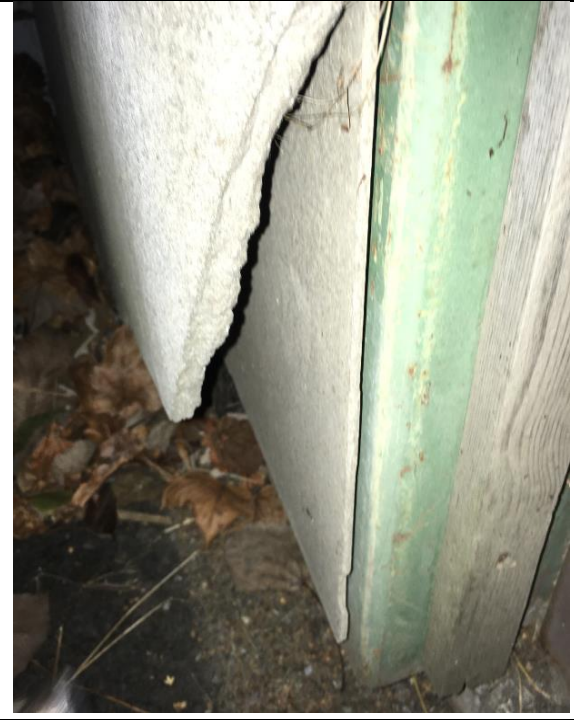
<p><i>Funn: Påvist asbest i fasadeplater. Sanering må utføres av godkjent saneringsfirma</i></p>	<p><i>Funn: Påvist asbest i fasadeplater og vindtetting. Sanering må utføres av godkjent saneringsfirma.</i></p>
