## **1107304 OCEAN SPACE CENTRE**

# ► **OSC Tyholt - Tankhodet på Skipsmodelltanken**

Teknisk tilstand og egnethet

Oppdragsnr.: 5198307 Dokumentnr.: 01 Versjon: 02 Dato: 2020-01-21

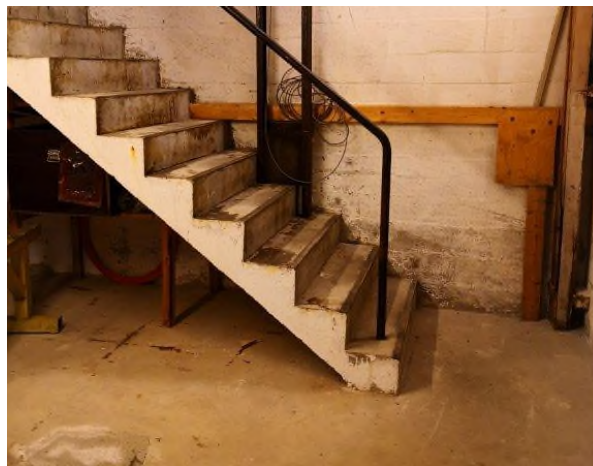
Figur 3: Fuktsug, mulig armeringskorrosjon dekke

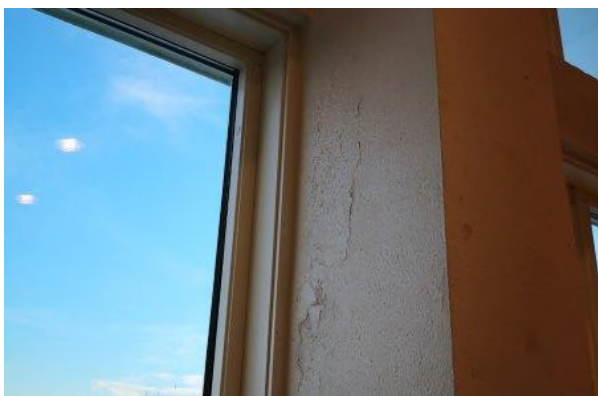
Bæresøyler i fasade nordvest har riss og avflassing, samt tegn til tidligere utbedringer. Erfaringsvis oppstår betongskader tidligere i slanke søyler mellom vinduer, enn på slette fasader, så her kan det være risiko for skjulte skader i form av armeringskorrosjon. Bærekonstruksjoner er gamle med lokale store symptomer, og

Figur 4: Sprekker/riss betongsøyle

et betydelig omfang av betong-rehabilitering må påregnes. Betongdragere i tak verksted nordøst har heng i spennet, men ingen riss, så sannsynligvis fra støpeprosess. Ved en renovering iht TEK17, må konstruksjoner og betongkvalitet kartlegges i detalj (bl.a pga. miljøet den står i) og beregnes statistisk opp mot nye lastkrav.

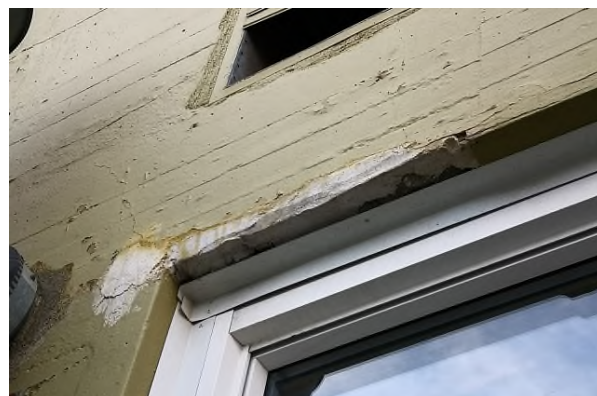
Figur 7: Mulig strukturelle skader i betong

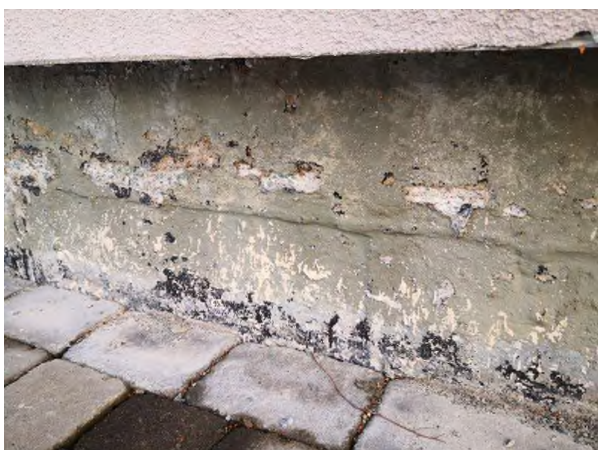
Figur 5: Avflassing/forvitring grunnmur

Grunnmur/yttervegg i betong har stedvis synlig armering på fasaden mot nordøst. Årsaken til avskaling er trolig for liten overdekning på armeringen. Dette kan også skyldes armeringskorrosjon pga. karbonisert betong. Lokale frostskafer/forvitring, sprekker over utsparinger, som kan ha strukturell betydning, og er normalt en tilstand som akselererer. Øvrige utvendig overflater på grunnmur bærer preg av avflassing og forvitring i overflate, og generelt elde.

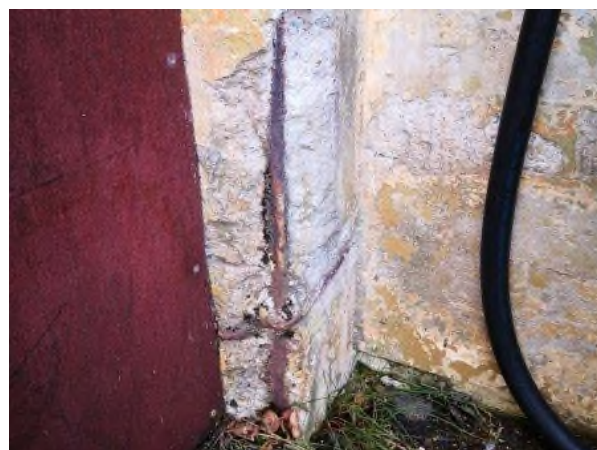
Figur 8: Synlig armering grunnmur

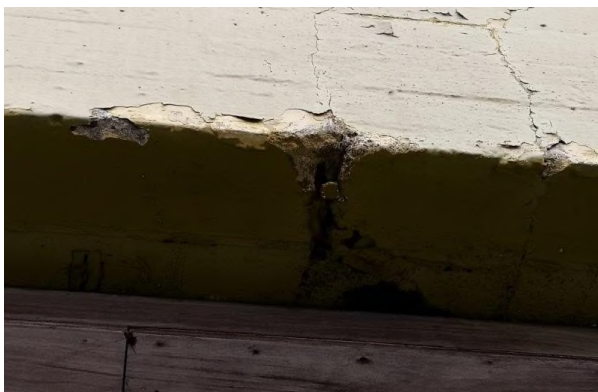
Figur 6: Sprekker/riss i betongbæring over utsparing

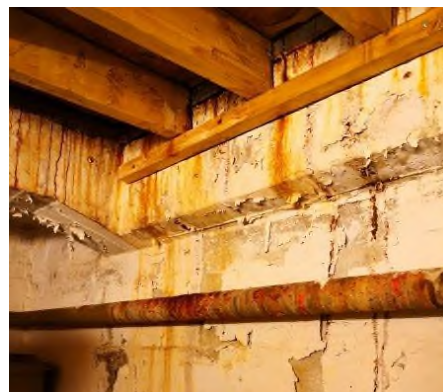
Figur 9: Betong i kjeller

Betongkonstruksjoner i kjeller under underetasje og «lilletanken» er omfattende fuktbelastet, hovedsakelig fra tanken, men mulig i kombinasjon med fuktoppsug fra grunnen.

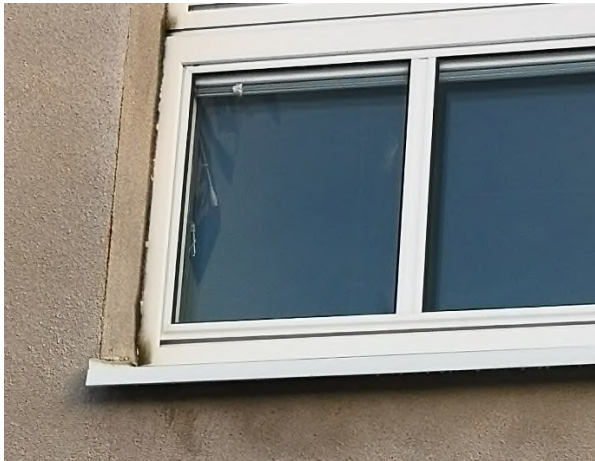
Ytterveggene på fasaden mot sørvest og nordvest er påført tilleggsisolasjon (100mm) og deretter et armert pusslag. Pussede fasader har en del riss og avskalinger, spesielt rundt vindusutsparinger. Mangelfull tetting rundt vinduer. Her registreres også fuktutslag på puss. Skader og mangelfull tetting anbefales utbedret for å hindre fuktinntrenging. Det er ikke foretatt kontroll av evt. fukt i isolasjonslaget under puss. Renoverte fasader har stedvis vesentlig omfang av riss og skader, og enkelte uheldige løsninger gir nå utslag.

Figur 12: Manglende tetting smyg/vindu; fuktskader og bom i puss på renoverte fasader

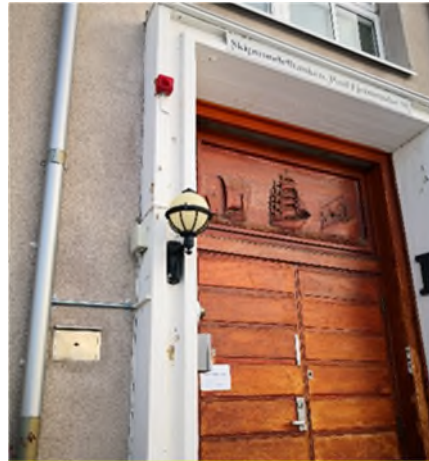
Ytterdør i hovedinngang sørvest er en tofløyet eldre påkostet dør i eik, med tett utskåret overfelt. Slitte overflater på både dørblad og karm, samt pusset/malt betongomramming. Ståldør i påbygg mot nordvest er i dårlig forfatning, med betydelig malingsavskaling og korrosjon. Øvrige ytterdører er i grei tilstand.

Figur 14: Flott ytterdør fortjener vedlikehold

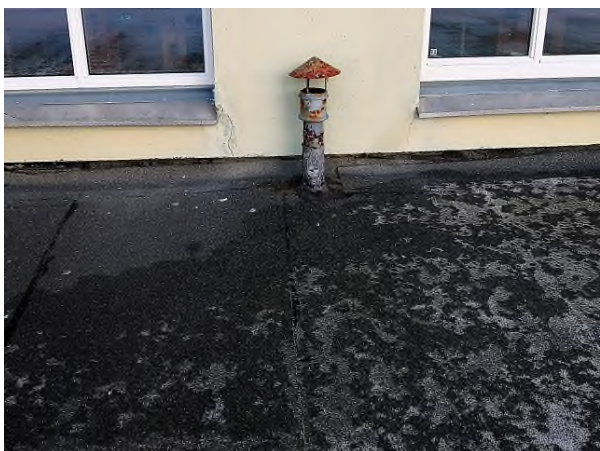
Tak i flere nivå, sannsynligvis plasstøpt betongdekker/-dragere som konstruksjon, med delvis saltak, delvis ensidig fall med utvendige takrenner/nedløp. Papptekking lagt på isolasjon. Yttertak konstruksjoner ikke dokumentert. Ukjent isolasjonsstandard, men lite isolasjon i forhold til dagens standard, og innvendig avflassing kan indikere kondens/utfelling. Papptekking er stedvis krakelert og moden for utskifting.

Figur 18: Gamle tak, tekking og luftehatter

Tak må generelt påregnes totalrenovert med etterisolering og ny tekking, beslag, sluker o.a. Statisk beregning mht nye lastkrav må gjennomføres.

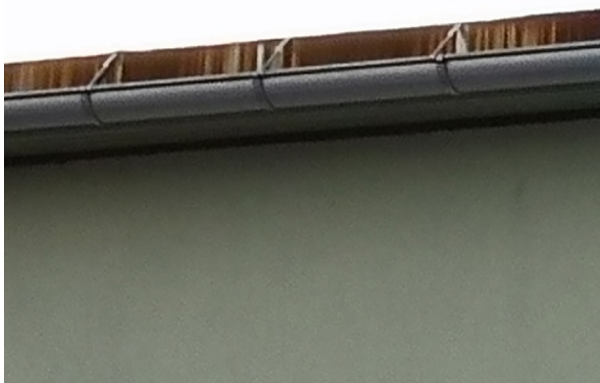
Figur 19: Eldre takrenner

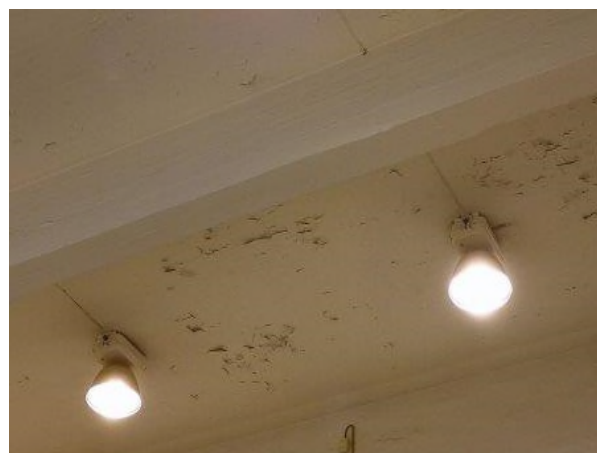
Figur 21: Malingsflask i dekke yttertak

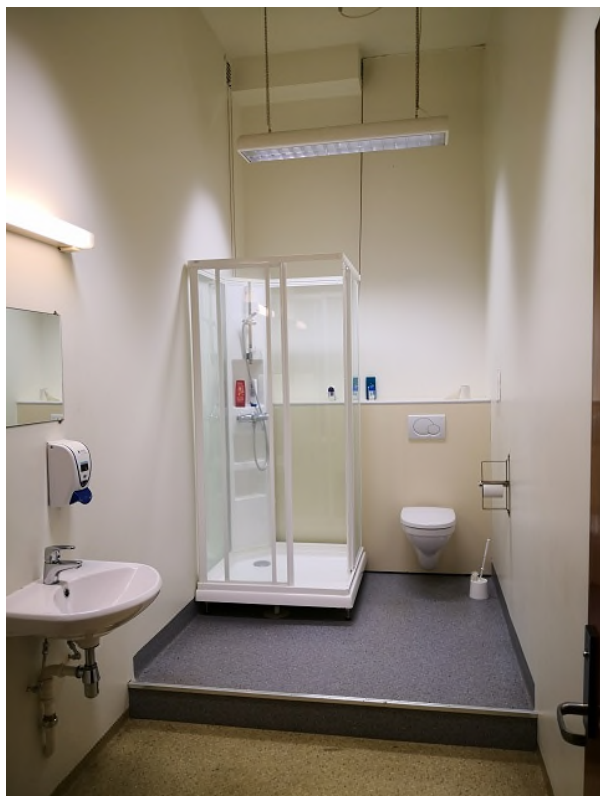
Vann- og avløpsledninger, samt sanitærutstyr som servanter, wc etc er skiftet i kontorfløyens toaletter og dusjrom, og forventes å ha 4 – 10 år rest levetid. Installert ny varmtvannsbereder. Skjult røranlegg antas å være av eldre dato og må påregnes utskiftet.

Figur 24: Oppgradert wc/dusj/sanitærutstyr

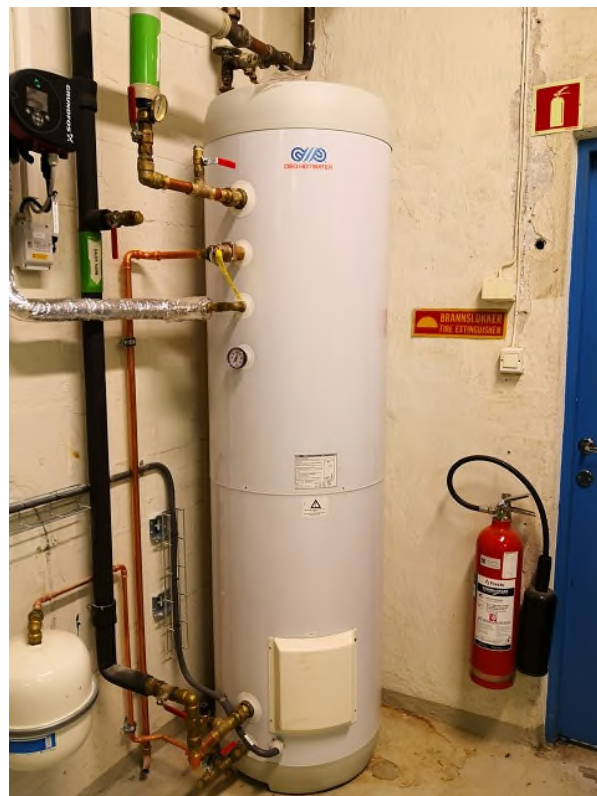
Figur 25: Ny varmtvannsbereder

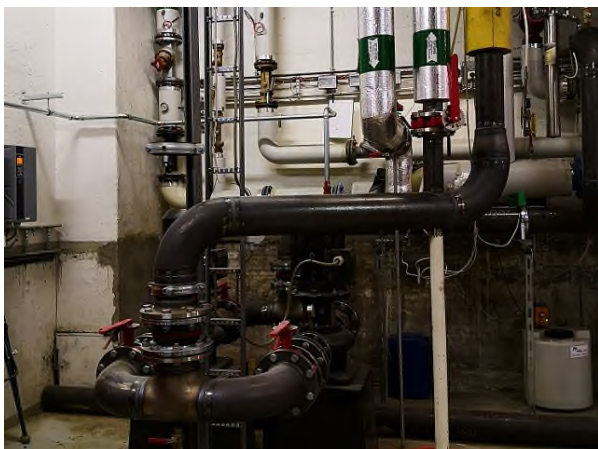
Varmeforsyning i bygget er hovedsakelig basert på fjernvarme, der varmeveksler står i Skipsmodelltankens tekniske rom. Teknisk rom med veksler, pumper, rørfordeling etc er skiftet/oppgradert og i bra stand. Observert oljetankmåler; evt gammel nedgravd oljetank må sikres evt saneres.

Figur 26: Nyere varmesentral

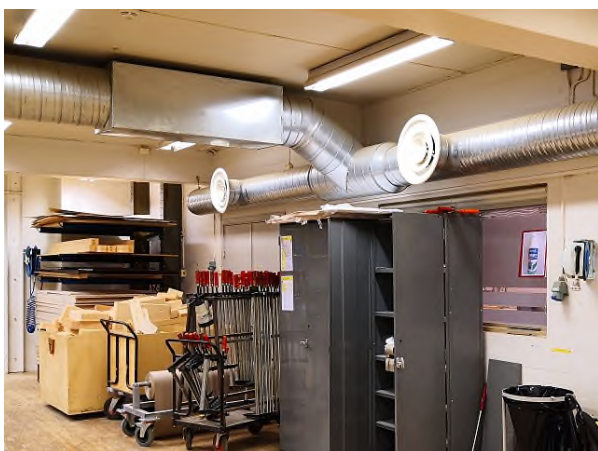
Verksted/tilstøtende rom nordøst har delvis installert balansert ventilasjon, og stedvise punktavsug/avtrekk. Øvrige lokaler har ikke fungerende balansert ventilasjon.

Figur 28: Balansert ventilasjon i verksted

Ved renovering av bygget for framtidige behov, må all ventilasjon oppgraderes til moderne balansert system.

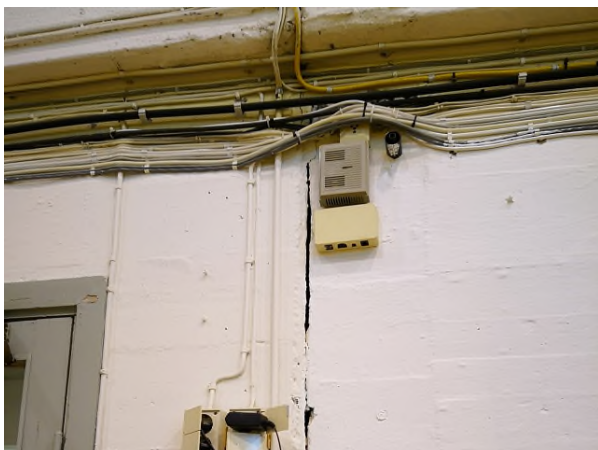
El-anlegg og automatikk er ikke kartlagt i detalj, men vurdert som system. Anlegg er utbygd over tid, med mange gamle installasjoner og enkeltkomponenter. Mye åpne ubeskyttede kabelføringer montert på vegg, ikke kabelbroer. El-tavler/fordelinger er delvis oppgradert siste 15 år, og i bra stand.

Figur 30: Eldre kabling utbygd over tid

Miljø med høy fuktighet har sannsynligvis påvirket tilstand, og det må ved en tyngre renovering/ombygging, påregnes komplett nytt el-anlegg.

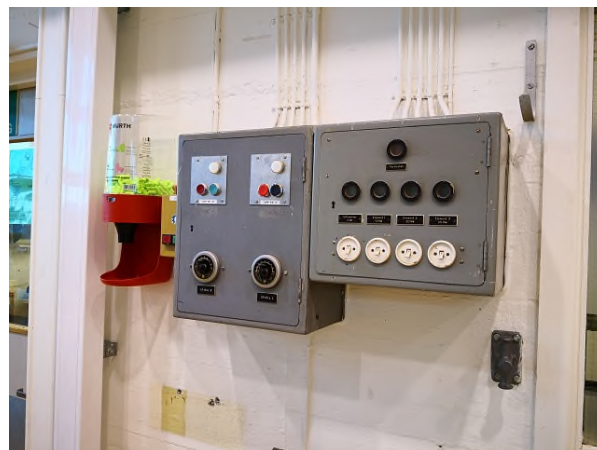
Automatikk/svakstrøm er oppgrader/utskiftet over tid, men det er fortsatt mye gammel styring. Ikke kartlagt i detalj, men må uansett påregnes utskiftet ved evt renovering.

Figur 32: Gammel styring/automatikk
