MILJØSANERINGSRAPPORT MED AVFALLSPLANER MELLOMBYGG

OSC-20-SB-Z-RA-00003

1107304 OCEAN SPACE CENTRE

Dokumentnr.: MSR – 2021-147	Oppdragsgiver/BH: -Statsbygg AS-	Kartleggingsdato: -01.12.2021-		
Område/arealer kartlagt: - Mellombygg - trappehus/tilbygg ca 300m2-		Byggeår (antatt): -1960-		
00	22.12.2021	-Ifm riving av mellombygg-	Hilde Sommerfelt	Siw Nesbø
Rev.:	Dato:	Utgivelsesgrunn:	Utarbeidet:	Kontrollert/godkjent:

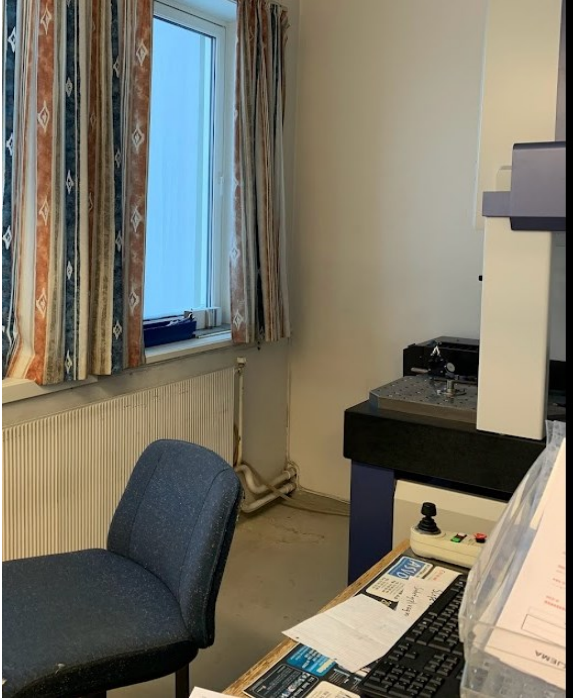
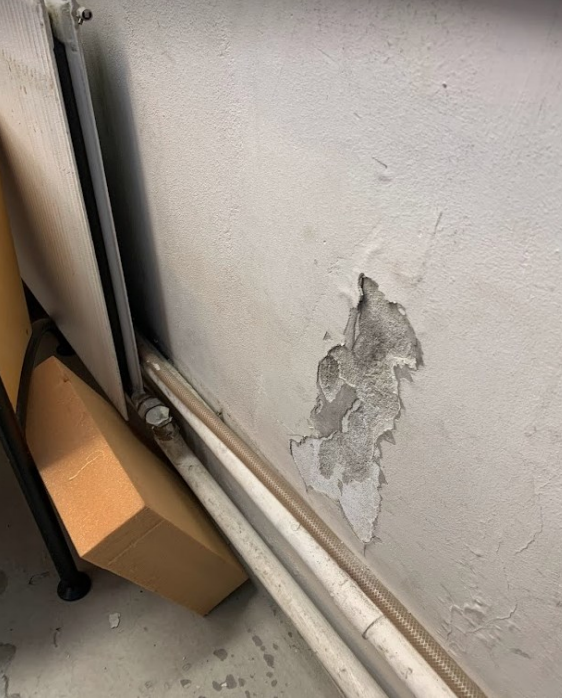
Bilde nr.: 1- kontor 3.etg	Bilde nr.: 2- kontor 3. etg

<p><i>Funn: Det ble tatt en analyse av malt murpuss på vegg i kontordel 3.etg. Analyseresultatet viser at det er påvist PCB over grenseverdi for forurenset masse. (0,25mg/kg) Alt av malt murpuss deponeres som forurenset masse med tungmetaller og PCB til godkjent mottak.</i></p>	<p><i>Funn: Det ble tatt en analyse av malt murpuss på vegg i kontordel 3.etg. Analyseresultatet viser at det er påvist PCB over grenseverdi for forurenset masse. (0,25mg/kg) Alt av malt murpuss deponeres som forurenset masse med tungmetaller og PCB til godkjent mottak.</i></p>
Bilde nr.: 3- kontor 3. etg	Bilde nr.: 4- verksted 3.etg

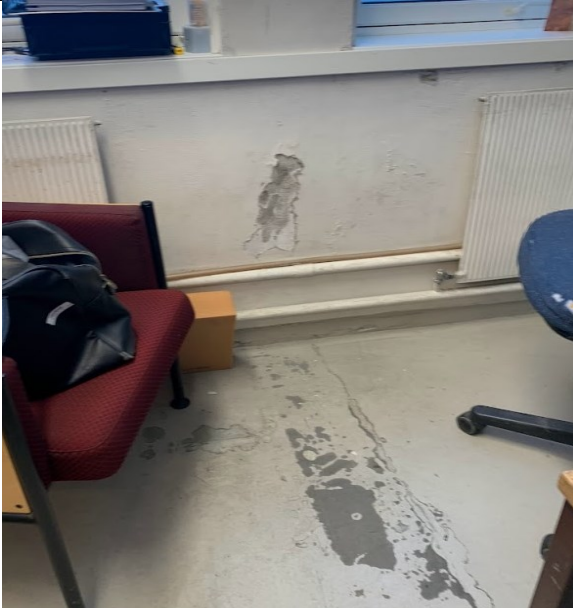
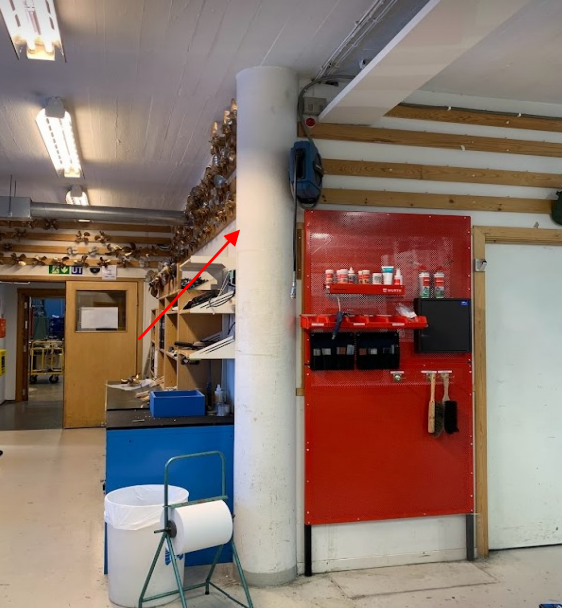
<p><i>Funn: Det ble tatt en analyse av maling på gulv i 3.etg for PCB. Analyseresultatet viser at det ikke er påvist PCB. Malt betong forutsettes å være forurenset med tungmetaller/Cr6+ og må deponeres til godkjent mottak.</i></p>	<p><i>Funn: Eternitt inneholder asbest og må ved fjerning kun saneres av godkjent firma for asbestsanering. Det er ikke tillatt å bearbeide eller sage/bore i eternitt.</i></p>

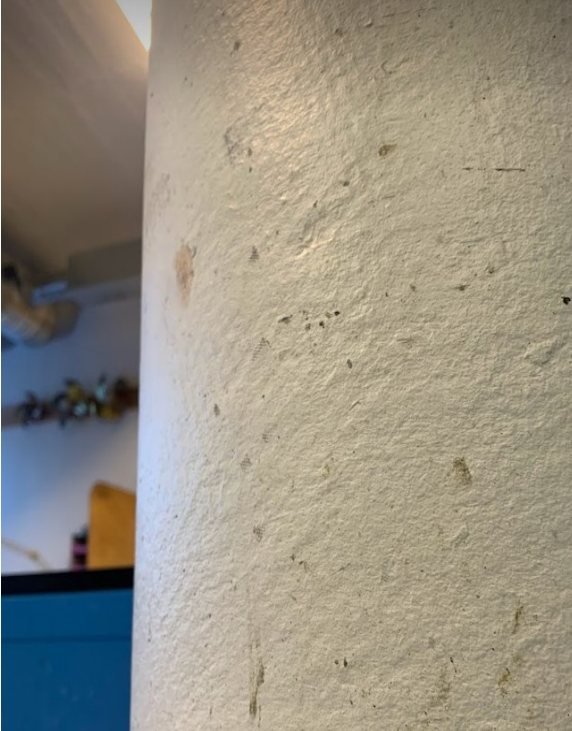
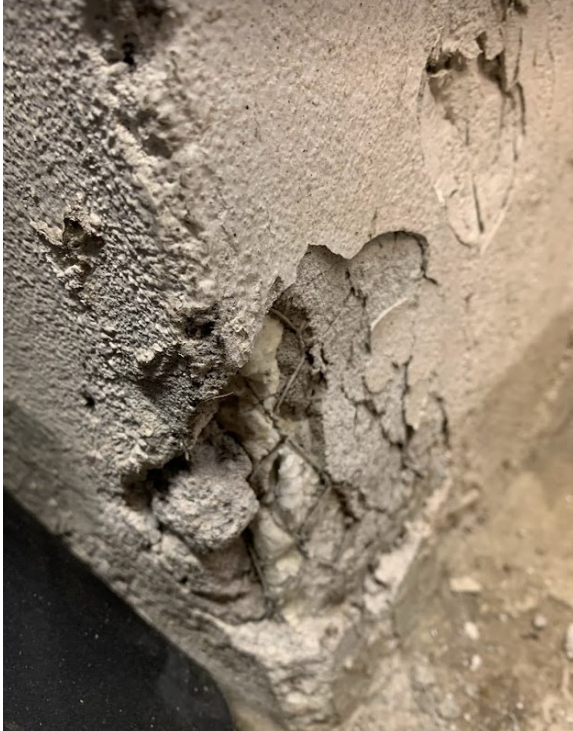
<p><i>Bilde nr.: 5- verksted 3.etg</i></p>	<p><i>Bilde nr.: 6- verksted 3.etg</i></p>

<p><i>Funn: Eternitt inneholder asbest og må ved fjerning kun saneres av godkjent firma for asbestsanering. Det er ikke tillatt å bearbeide eller sage/bore i eternitt.</i></p>	<p><i>Funn: Det ble tatt en analyse av rabbit-puss på vegg i 3.etg for PCB og asbest. Analyseresultatet viser at det ikke er påvist PCB og ikke påvist asbest. Alt av rabbit-puss forutsettes å være forurenset med tungmetaller og må deponeres til godkjent mottak.</i></p>
<p><i>Bilde nr.: 7- verksted 3.etg</i></p>	<p><i>Bilde nr.: 8- kjøkken 2.etg</i></p>

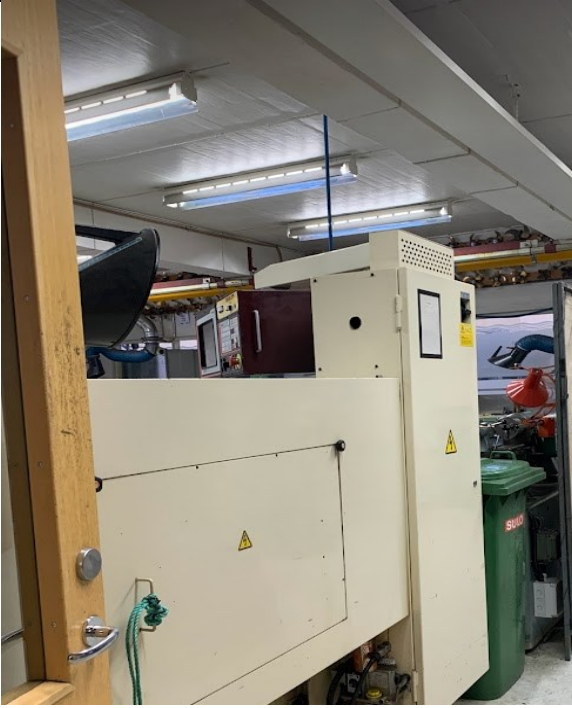
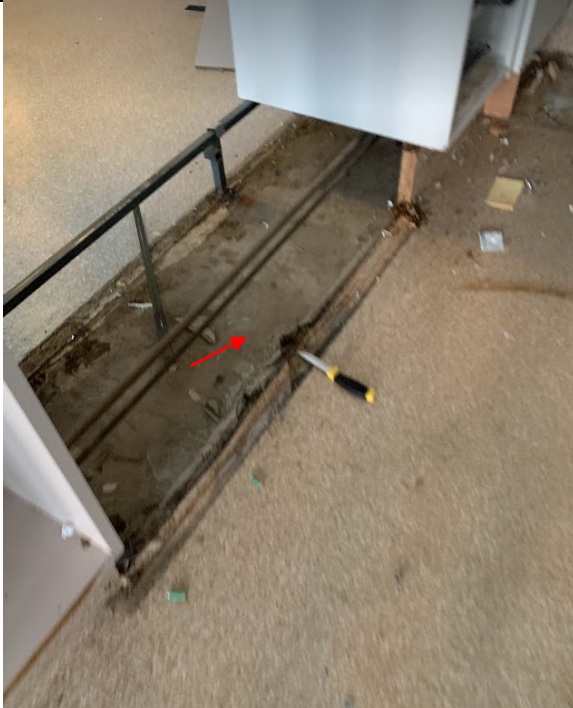
<p><i>Funn: Lysarmaturer og alt med elektrisk tilkobling må leveres som EE-avfall.</i></p>	<p><i>Funn: Det ble tatt en analyse av linoleumsbelegg med sort lim for asbest på kjøkken i 2 etg. Analyseresultatet viser at det ikke er påvist asbest. Linoleumsbelegg inneholder ikke miljøgifter og kan leveres som sortert fraksjon, Ikke farlig avfall.</i></p>

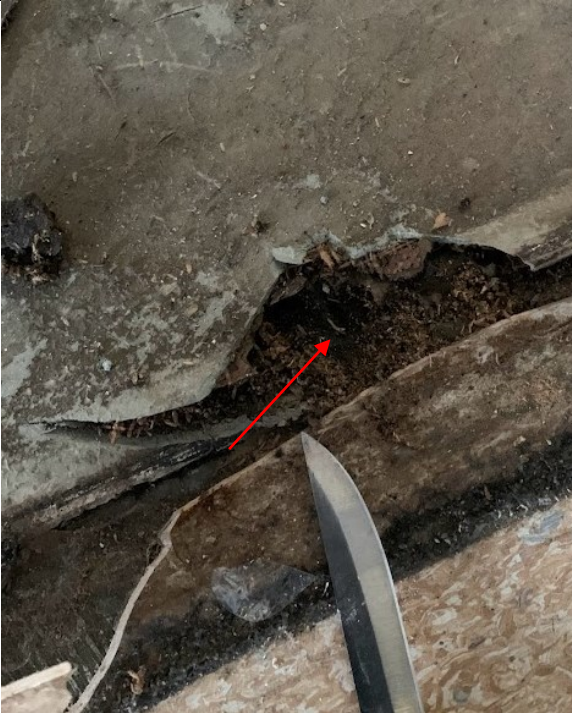
<p>Bilde nr.: 9- kjøkken 2.etg</p>

<p><i>Funn: Det ble tatt en analyse av linoleumsbelegg med sort lim for asbest på kjøkken i 2 etg. Analyseresultatet viser at det ikke er påvist asbest. Linoleumsbelegg inneholder ikke miljøgifter og kan leveres som sortert fraksjon, Ikke farlig avfall.</i></p>	<p>Bilde nr.: 10- kjøkken 2.etg</p>

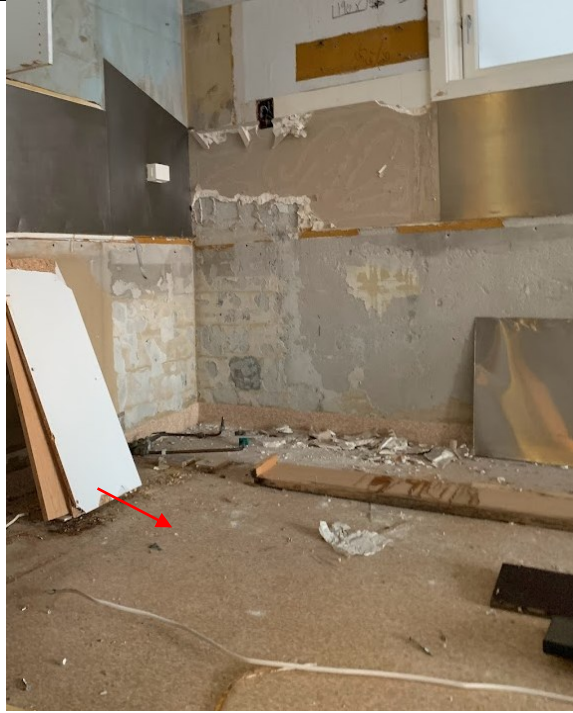
<p><i>Funn: Alt av vinyl gulvbelegg forutsettes å inneholde ftalater og/eller klorparafiner og må deponeres som farlig avfall.</i></p>
<p>Bilde nr.: 11- tomt lokale 2.etg</p>

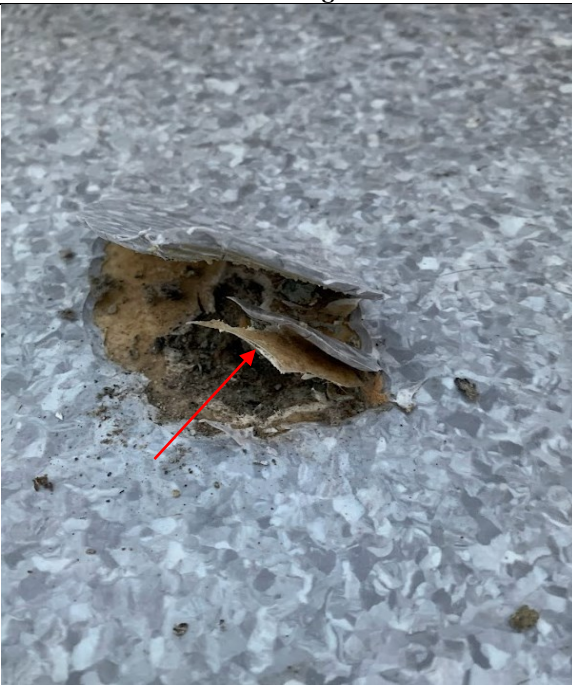
<p><i>Funn: Det ble tatt en analyse av eldre vinylbelegg under nyere vinylbelegg for asbest. Analyseresultatet viser at det ikke er påvist asbest. Alt av vinyl gulvbelegg forutsettes å inneholde ftalater og/eller klorparafiner og må deponeres som farlig avfall.</i></p>	<p>Bilde nr.: 12- tomt lokale 2.etg</p>

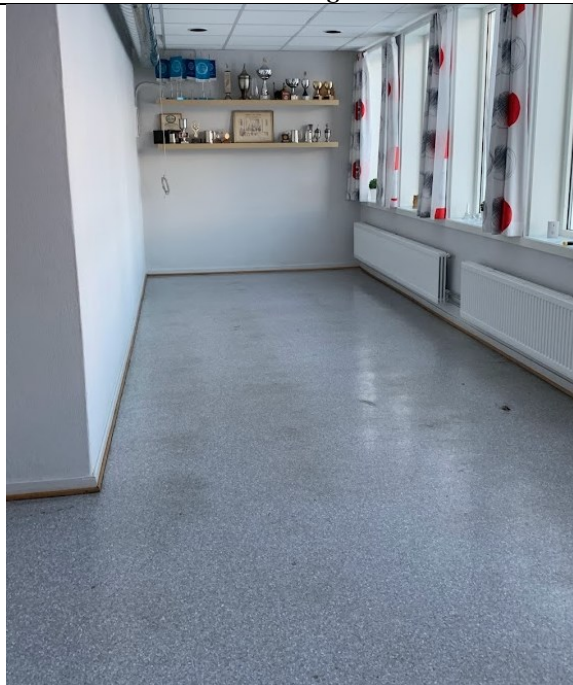
<p><i>Funn: Alt av vinyl gulvbelegg forutsettes å inneholde ftalater og/eller klorparafiner og må deponeres som farlig avfall.</i></p>

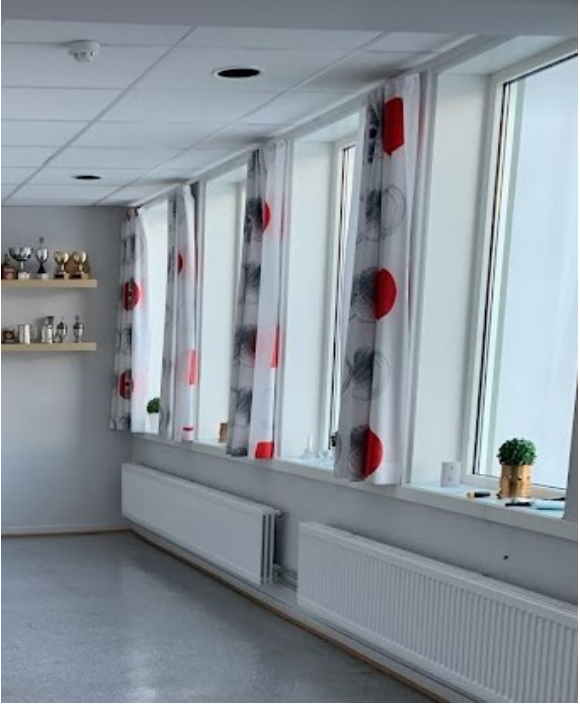
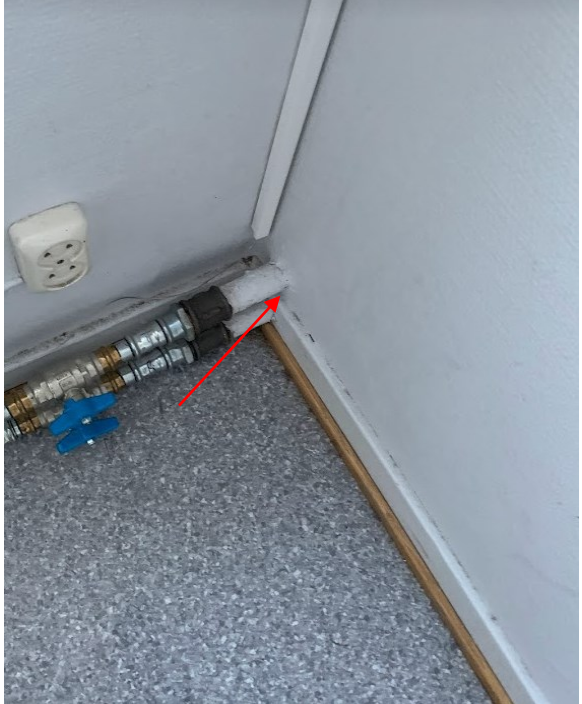
<p>Bilde nr.: 13- tomt lokale 2.etg</p>	<p>Bilde nr.: 14- tomt lokale 2.etg</p>

<p><i>Funn: Det ble registrert isolerglassvinduer datert 2012. Isolerglass datert etter 2002 kan leveres hele til godkjent mottak som ikke-farlig avfall. (spør mottak om løsning)</i></p>	<p><i>Funn: Ikke mulig å sjekke rør-i-rør gjennomføringene før riving. Hampen/trådpakningen mellom rørene i rørgjennomføringen inneholder sannsynligvis asbest og må kun saneres av godkjent firma for asbestsanering.</i></p>
<p>Bilde nr.: 15- 1 etg</p>	<p>Bilde nr.: 16- 1.etg</p>

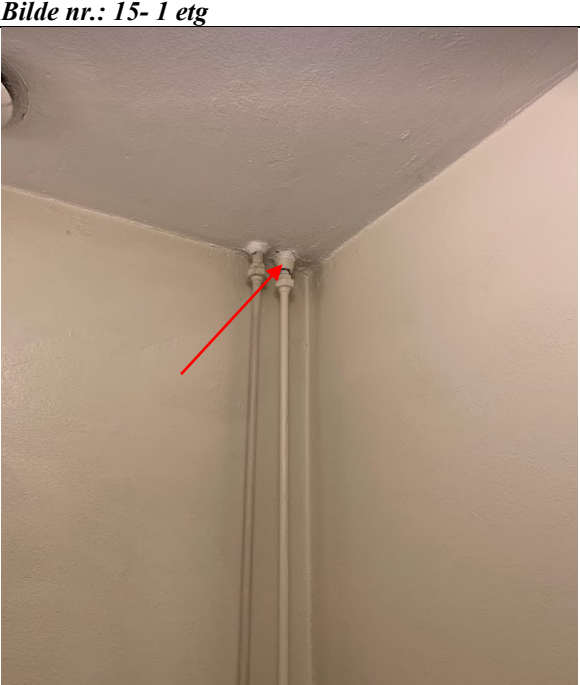
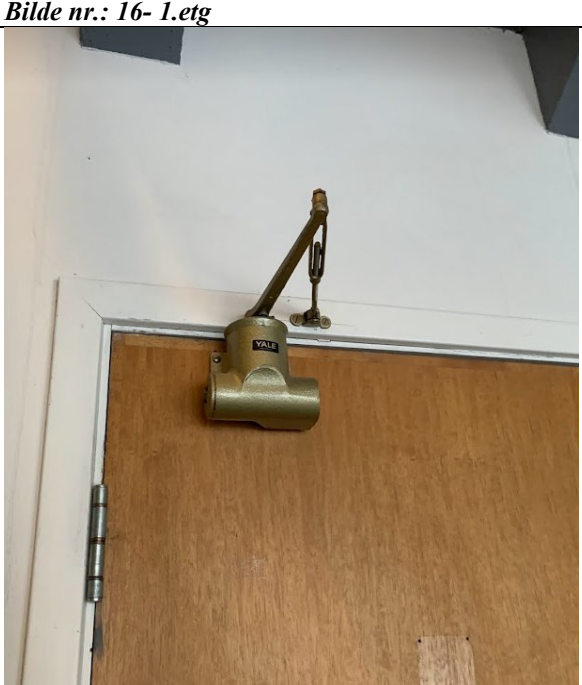
<p><i>Funn: Ikke mulig å sjekke rør-i-rør gjennomføringene før riving. Hampen/trådpakningen mellom rørene i rørgjennomføringen inneholder sannsynligvis asbest og må kun saneres av godkjent firma for asbestsanering.</i></p>	<p><i>Funn: Eldre dørpumper kan inneholde olje og må behandles slik at lekkasjer ikke oppstår. Sorteres ut og leveres som mindre oljeholdige enheter.</i></p>

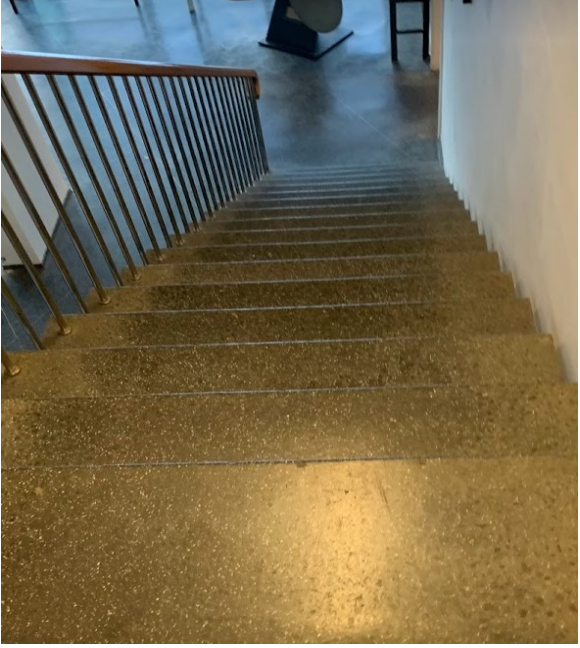
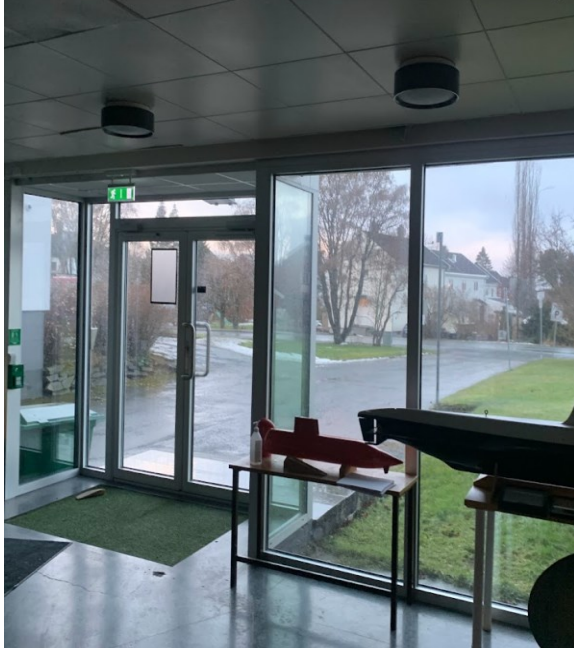
<p>Bilde nr.: 17- trapp</p>	<p>Bilde nr.: 18- inngangsparti 1. etg</p>

<p><i>Funn: Det ble tatt en analyse av terrazzo for PCB og asbest. Analyseresultatet viser at det ikke er påvist PCB og ikke påvist asbest. Alt av terrazzo må forutsettes å være forurenset med tungmetaller og må deponeres til godkjent mottak.</i></p>	<p><i>Funn: Det ble registrert inngangsparti datert 2012. Isolerglass datert etter 2002 kan leveres hele til godkjent mottak som ikke-farlig avfall. (spør mottak om løsning)</i></p>
<p>Bilde nr.: 19- 1etg</p>	<p>Bilde nr.: 20- 1.etg bøttekott - kavitasjonsbygget</p>

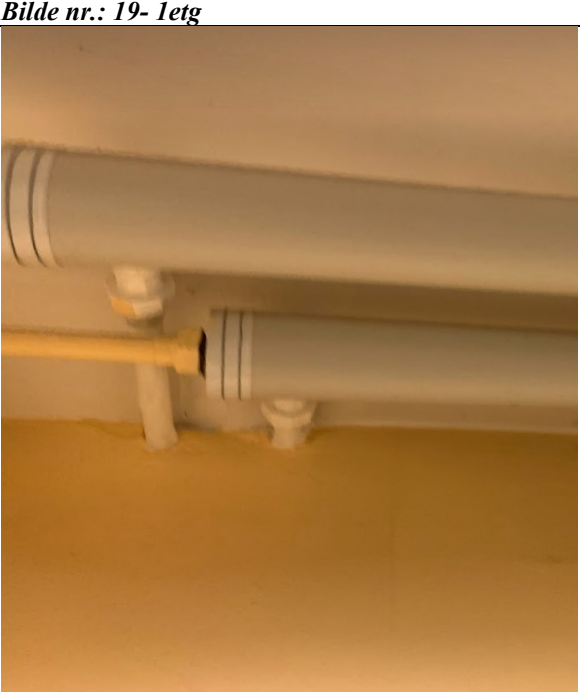
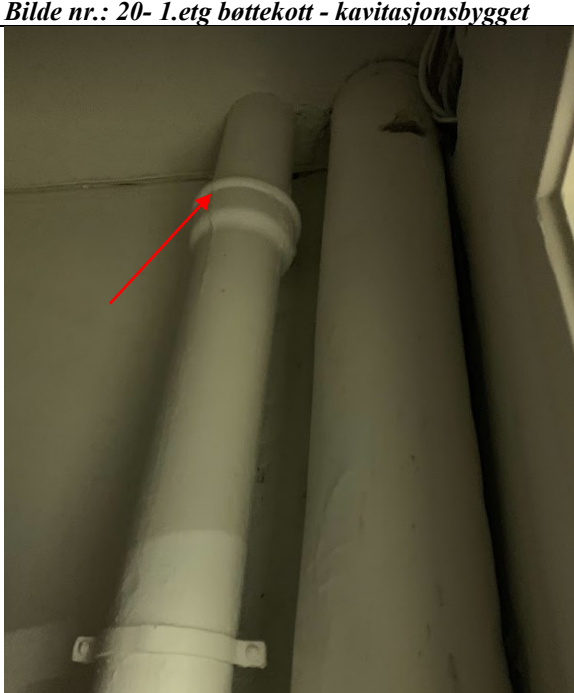
<p><i>Funn: Ikke registrert rørisolasjon i gasbind, kun med PVC rør i mellombygget. PVC forutsettes å inneholde ftalater og må leveres som farlig avfall.</i></p>	<p><i>Funn: Ikke registrert i mellombygget, kun i kavitasjonsbygget.</i> <i>Info: Avløpsrør av støpejern forutsettes å inneholde bly i skjøtene. Må leveres til metallretur (NB: Bly må ikke i restavfall).</i> <i>Merk at slike rør også kan inneholde asbest utenpå og bak blyskjøtene. Om de skal fjernes må de først undersøkes nærmere og alternativt asbestsaneres av godkjent firma.</i></p>

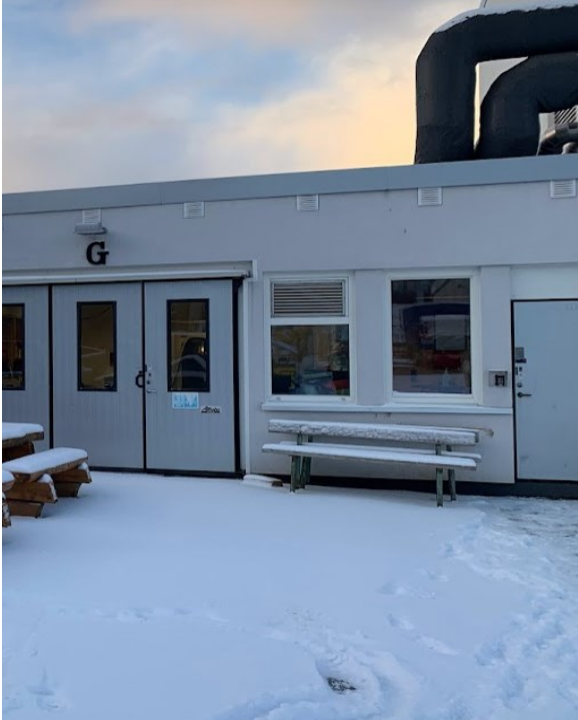
<p>Bilde nr.: 25</p>

<p><i>Funn: Malt betong ble analysert for PCB. Analyseresultatet viser at det ikke er påvist PCB. Alt av malt og umalt betong må forutsettes å være forurenset med tungmetaller og må deponeres til godkjent mottak.</i></p>	<p><i>Funn: Eldre kjøreporter forutsettes å inneholde KFK/HKFK i PUR-skum isolasjonen og må leveres som farlig avfall.</i></p>

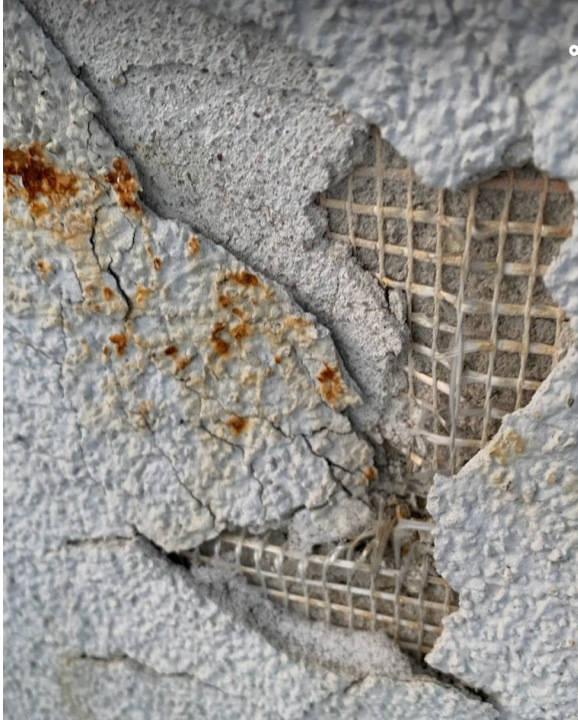
<p>Bilde nr.: 26</p>

<p><i>Funn: Det ble tatt en analyse av malt murpuss på fasade for PCB. Analyseresultatet viser at det ikke er påvist PCB. Alt av malt murpuss på fasade må betraktes som forurenset masse med tungmetaller og må deponeres til godkjent mottak.</i></p>	<p><i>Funn: Det ble tatt en analyse av malt murpuss på fasade for PCB. Analyseresultatet viser at det ikke er påvist PCB. Alt av malt murpuss på fasade må betraktes som forurenset masse med tungmetaller og må deponeres til godkjent mottak.</i></p>
<p>Bilde nr.: 27</p>
